# Triumph vev

Översatt ur YOUR CLASSIC Augusti 1992 av J. O. Johansson.

**T**riumphs sexcylindriga motorers vevaxlar är kända för dess dåligt konstruerade axiallager, men Chris Norton visar i alla detaljer hur detta problem för gott kan klaras av.

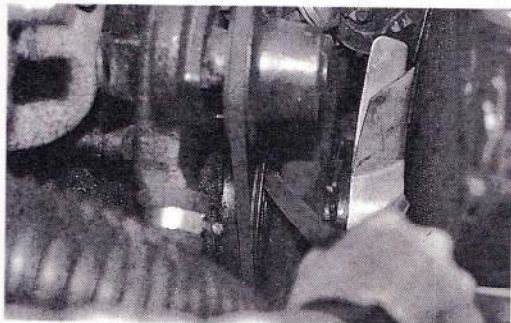
- Du kan lätt kontrollera din Triumphvevaxels axiallagerslitage genom att flytta den framåt och bakåt vid remskivan och mäta rörelsen (eller axialspelet som det kallas) med en indikator-klocka.

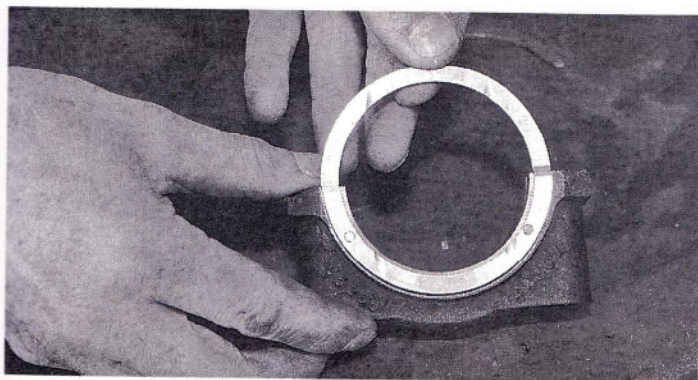
- Här kan du se ett standard axiallager i blocket som sitter på var sida av bakre ramlagret i blocket tillsammans med ett lageröverfall som har modifierats med ett extra axiallager på den kritiska bakre änden. Observera de två hållande stiften.

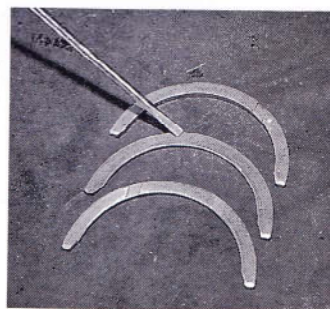
- Standard typ av axiallager i mitten visar hur svårt slitaget blivit. Materialet har slitits så mycket att oljespårarna har försvunnit helt.

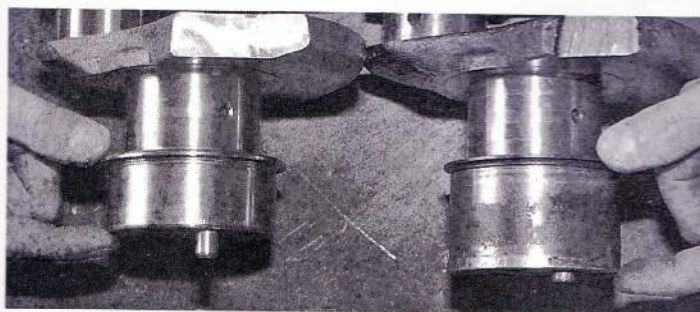
- Här visas klart skillnaden mellan "CR"-vevaxel (vänster) och den sk "feta" axeln från den tidigare "CP"-motorn. De är utbytbara såvida du monterar det passande svänghjulet.

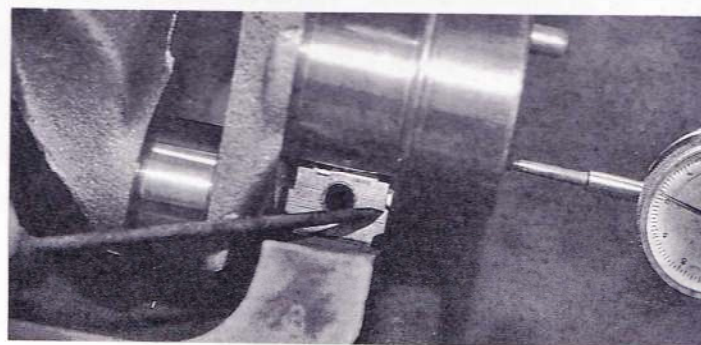
- Här kan du se hur lite slitage på den bakersta lagerytan i motorblocket som behövs innan vevaxeln börja nöta på lageröverfallet.

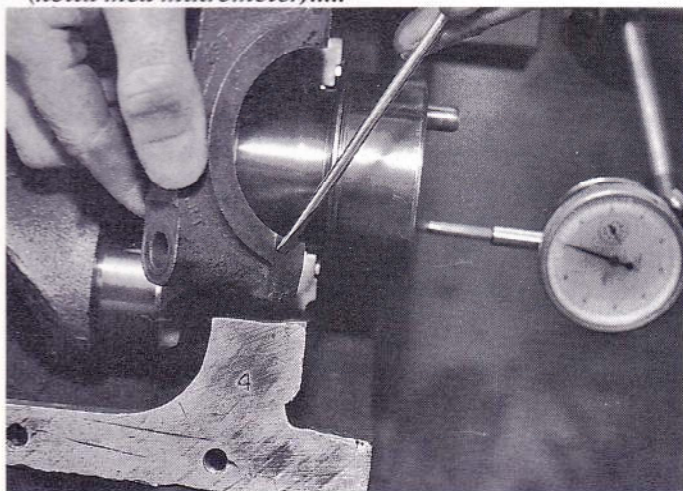
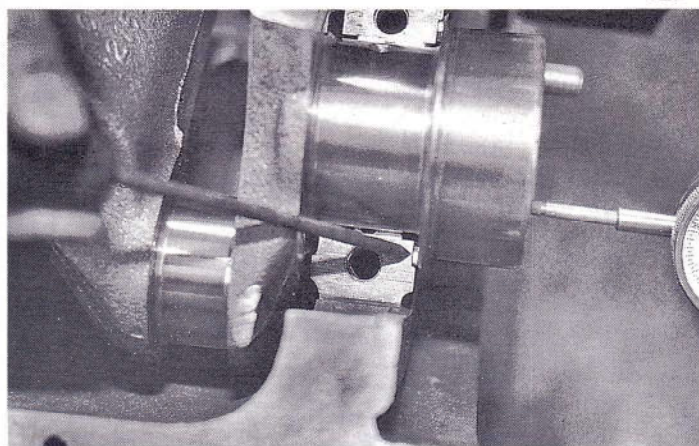
- När bakre änden av lageröverfallet har slitits ned (kolla med mikrometer)....

- ....är det bara en tidsfråga innan det bakersta axiallagret (redan minskat i tjocklek) faller bort och vevaxeln börjar bearbeta lagerfästet i blocket

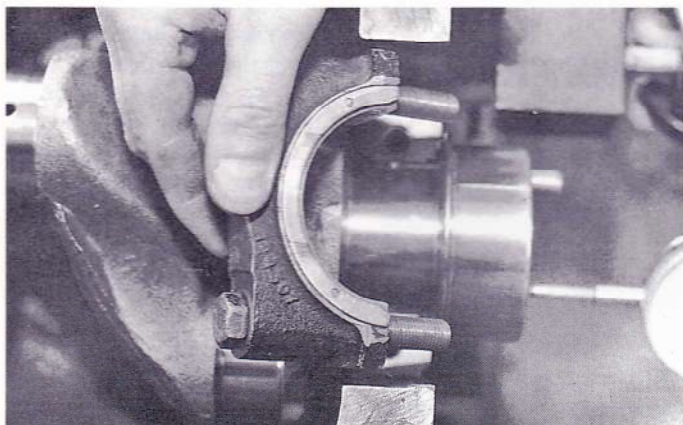
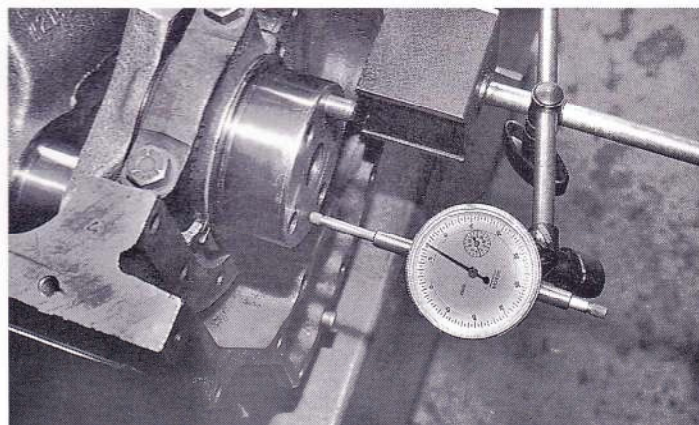
- Om du räknat rätt på skall det nya lagerspelet vara mellan 0,006 och 0,008 tum (0,15 - 0,20 mm). Här är det på idealvärdet 0,007 tum. Lägg märke till änden av det nya lagret i lageröverfallet.

- Lösningen, förutom att (ofta) byta standardlagren innan de blir för slitna, är att modifiera lageröverfallet så att ett fosforbronslager helt enkelt kan stiftas fast.
