Underhållsplan

År 2022 till 2071

BRF Paradiset i Partille

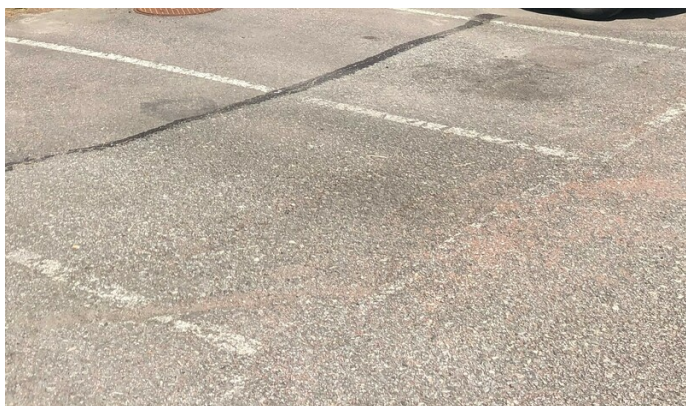
Måla linjemarkering p-plats

Förekommer år: 2023, 2033, 2043, 2053, 2063**Intervall:** 10 år**Kategori:** Mark & Utemiljö**Läge:** -**Märkning:** -**Total kostnad:** 19 000 kr inkl. moms**Styckpris:** 500 kr exkl. moms**Antal:** 30**Enhet:** st
