Text och foto: Börje Engwall

Pojkdrömmen som ska förverkligas, del 3.

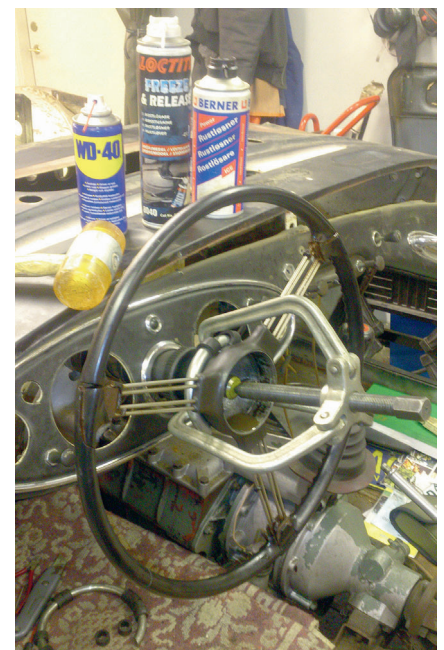
översta centimetern på rattstängens konisk, vilket inte syntes för ögat innan allt var isär. C-clipset som sitter istället för mutter på de justerbara rattstängerna, lossade utan problem, men sen var det stopp. Avdragare + goda råd från världens alla hörn via Facebook hjälpte föga.

Ratten var skrot redan från början, men nu sprack resten totalt. Det hela slutade med att jag fick snitta rattnavet försiktigt med kapmaskin och bågfilsblad, och bryta isär. Knappt ens då släppte navet från stängen. Då hade jag dränkt den i WD40 under 14 dagar innan – varje kväll.

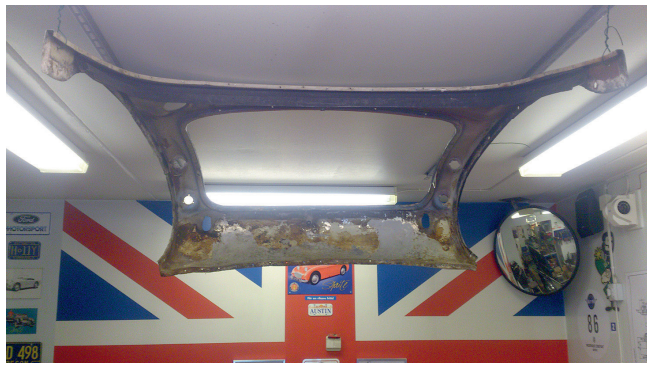
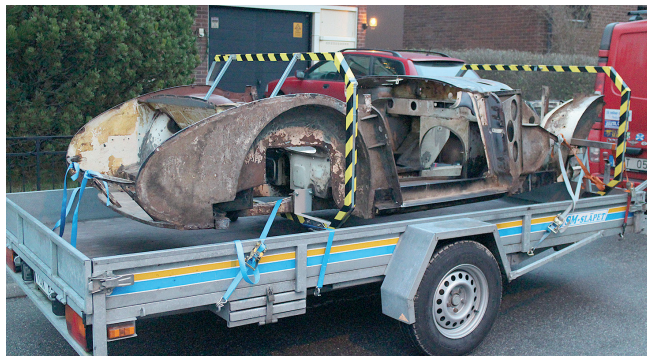
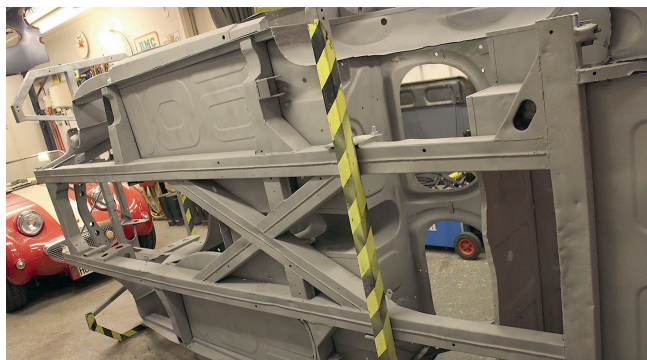
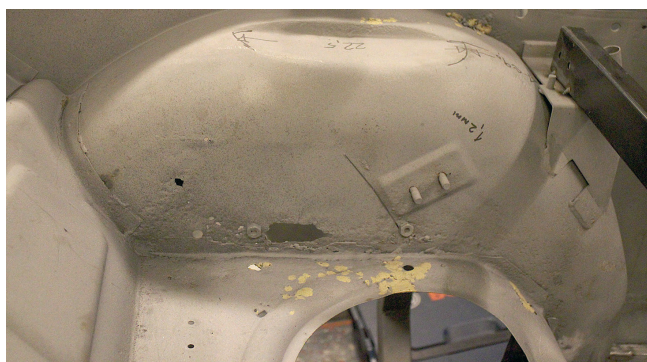
5 000 kr fattigare, och med ett betydligt "luftigare" chassi, åkte vi så hem dagen efter. Hmmm, skum färg på Plastic Paddingen, tyckte jag, när jag synade chassit. Just där hade magneten fastnat bra under min avsyning i Holland. Och varför gick plasten inte bort i blästringen? Efter lite petande med en mejsel, visade sig det vara mässingslod. Någon hade suttit och smält i mässingslod i en helt upprostad panel vid sidan om barnsätena, istället för att laga med ny plåt. Suck!

Jag synade vidare på chassit, och såg dagsljus genom plåten både här och där. Tydliga spår av blöta mattor kunde skönjas. Nästan så att man kunde ställa in ett ritmått och dra runt om i sittbrunnen tre cm upp på alla sidor. Huuuaa igen! Vad lite plast kan dölja mycket.

Ovan: Gedigen rostlagning med mässingslod ...
Nedan: Genomföringar för "Alaskatermos".

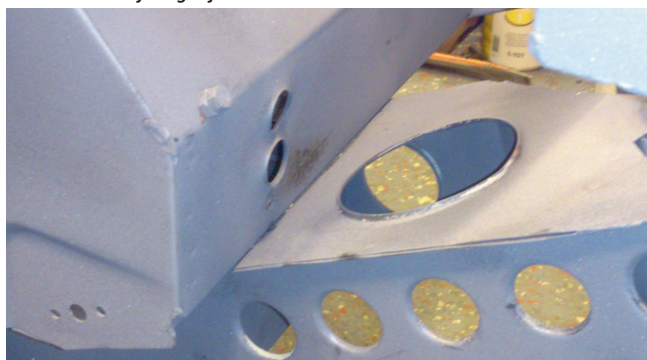
Där kom förklaringen till rosten, blöta mattor, och den underliga "termos" jag nämnde i förra avsnittet. Jag hittade två flänsade hål, som efter slanggenomföringar, i höger fotbox. Slutledningen var att där hade suttit ett extra värmepaket, och termosen var just en ackumulator för varmt kylarvatten vid tillfälliga stopp. Hädanefter har bilen kallats för Alaska-Healeyn. Och vit ska den bli ...
