Pojkdrömmen som ska förverkligas, del 4 och 5.

Text och foto: Börje Engwall

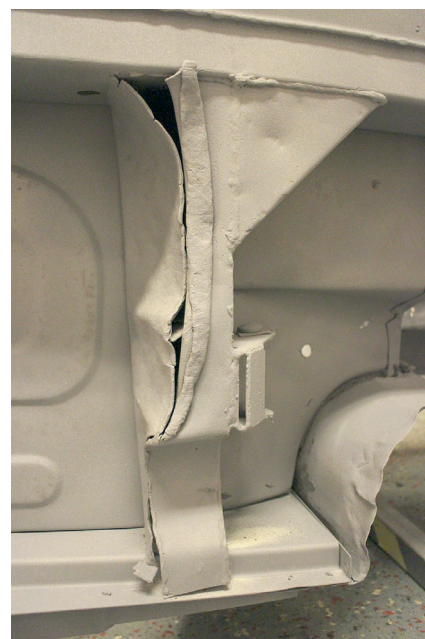
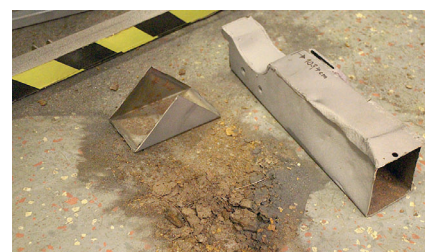
längden mellan bladfjäderinfästningarna. Detta mått står i verkstadshandboken under chassiritningen. Denna ritning fick ABA Kopiering förstora upp till A3 storlek och plastlaminera, tillsammans med kryssmättningsdiagrammet som också finns med i nämnda bok. Balken ifråga var mer än lovligt tillknycklad. Någon måste fått ett grymt tvärstopp vid tillfälle, något jag får bevis för senare under renoveringen ...

Bilen är ju ett s.k. "barn-fynd" från USA:s västkust (Oregon), där någon påbörjat en rostlagning någon gång efter 1983, vilket är senaste skattekvittot på reg-plåten. Denne rostlagare var väl mer nödbedd än entusiastisk inför uppgiften, vilket kunde ses på kvaliteten på lagningarna. Mycket dubbelplåt dolt under lager av Plastic Padding, och nya ekonomiplåtar från

Moss och A-H Panels, med PIN-kod lapparna tydligt synliga (bilen aldrig körd efter påbörjad lagning).

Den balk som fångat mitt intresse i växthuset i Holland, var den som först fick stryka på foten. Någonstans måste man ju börja. Alltså sågades den högra bakre utriggaren loss, men först efter att en fixtur byggts, som motsvarade

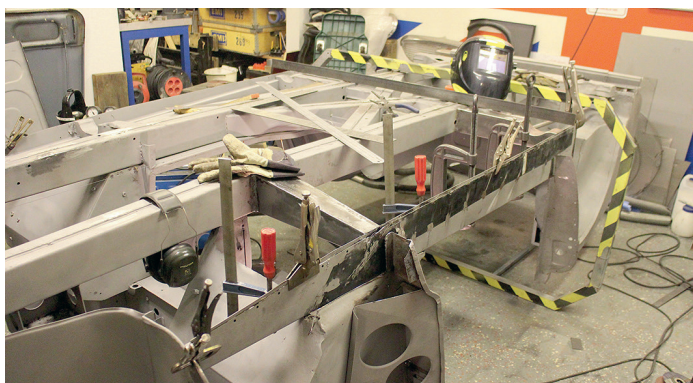
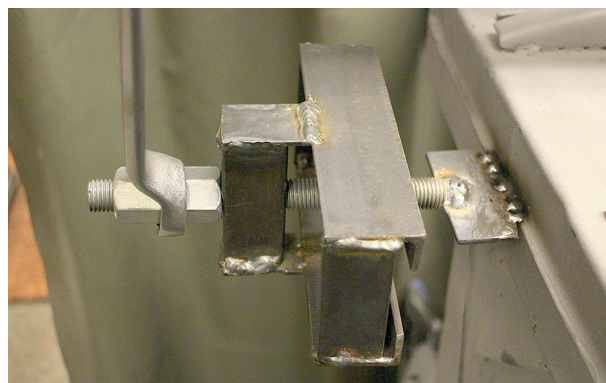
När nu denna första balk skulle passas in mot den nya innertröskeln, enligt mått på chassiritningen, var avståndet fel i bredd från huvudramen räknat. Det var nog där och då jag förstod att det inte räckte med att skära bort golvplåtarna för att byta utriggarna (alla fyra), utan här fick både ytter och innertrösklar tas bort och linjeras upp rätt i alla led. Ett riktigt pys-seljobb, som tack och lov underlättades av den nödbedde rostlagarens dåliga svetsar, som var lättare att såga isär än om de varit rätt utförda. Jag hade väl i någon form av rosa skimmer hoppats på att kunna behålla trösklarna som referens. Återigen självbedrägeri ...

plåtskruv drogs fast i. Mellan dessa skruvar spändes en tunn ståltråd lika hårt som en gitarsträng. Den skulle nu få fungera som den fiktiva mittlinje som alla mått utgår ifrån enl. nämnda chassiritning. Bilen måste ju gå rakt på vägen efter byte av fjäderinfästningar mm. Tvärs huvudramen, lades ett fyrkantrör, som spändes fast med kraftiga svetsvingar. Nu hade jag en centrumlinje, och ett höjdmått för yttertrösklarnas placering. Vid mätning satt båda trösklarna fel i alla led.

Med tunn 1 mm kaptrissa, punktsvetsbör, och bågfilblad, lyckades jag efter flera timmar få isär trösklarnas olika delar. Yttertrösklarna visade sig vara av olika fabrikat, varav den högra var helt rak – utan den böjda linje som dörrbladet beskriver. Ett vanligt fel på lågbudgettrösklar, vilket ger en felaktig undre dörrspringa. Däremot var innertrösklarna av mycket bättre kvalitet och passform, så dessa sparades och riktades fina efter bortsågningen.

Nåväl. Bilen vändes upp och ned i den av Bosse Johansson lånade chassiställningen. Centrum på främre och bakre tvärbalkar mättes upp, och där borrades ett litet hål som en

Bosse har numera har slutat jobba eftersom firman han jobbat vidare på efter pensionen sålts. Annars hade denne pigga man fortsatt göra fina plåtar åt oss Healeynördar. Nu hade han en färdig och två påbörjade utriggare åt mig, som jag fick svetsa klart själv. Den fjärde bistod Anders "BLY" Gustafsson med i form av en A-H Spires balk. Jämfört med Bosses såg den hemsnickrad ut. Men med lite filande och kapande så passade den också. Med alla fyra utriggare på plats och innertrösklarna fastsvetsade, såg bilen på en gång betydligt trevligare ut.

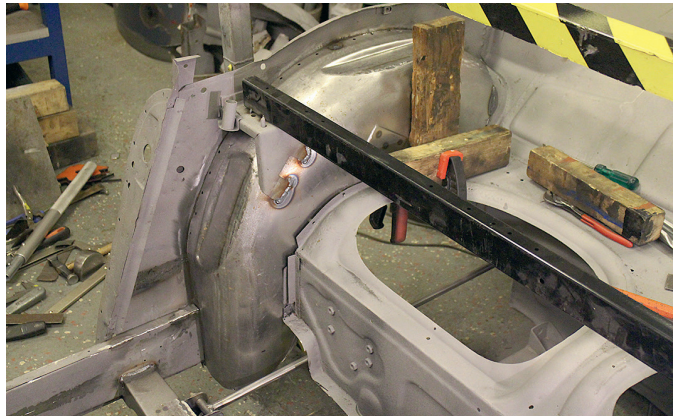
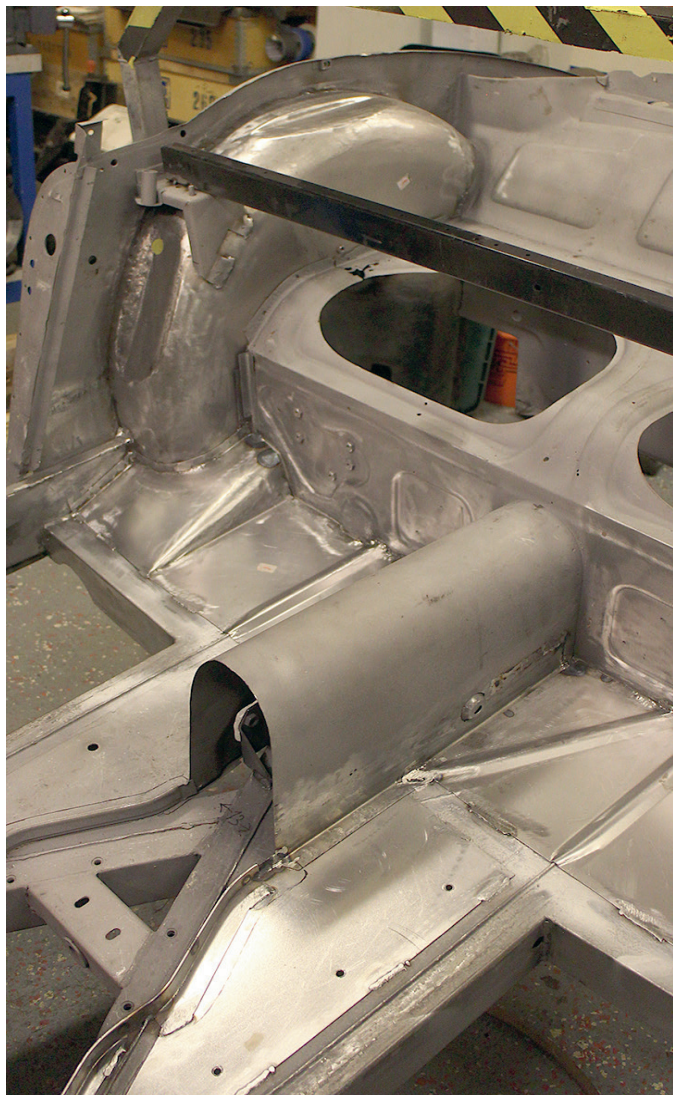
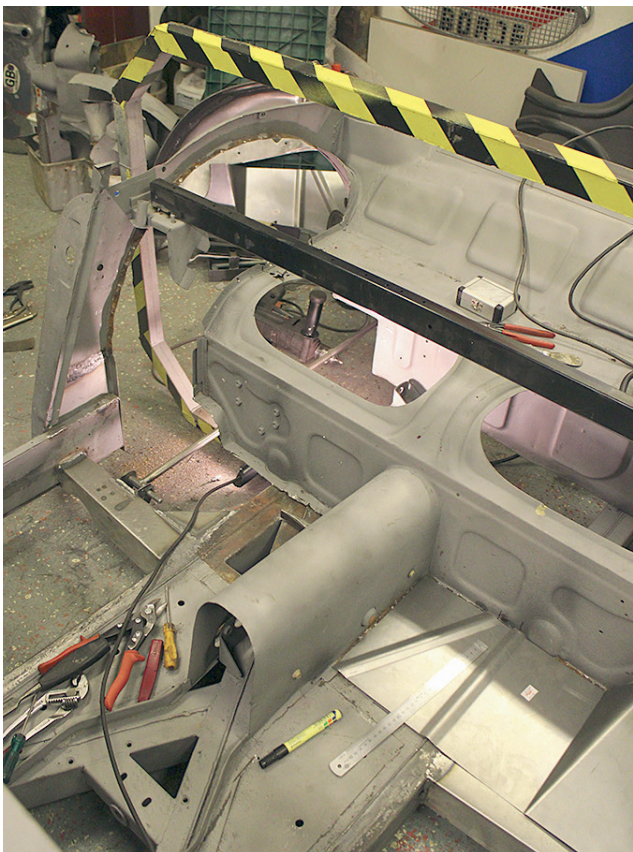
Det av A-H Spires inhandlade hjulhuset, fick knådas rätt rejält för att passa i bilen. Felpressat i vissa delar, mutterstycken på fel ställen osv. Varför blir man inte förvånad? Man får se plåtdelarna som påbörjade, för att sedan svära i tysthet och fixa till dem.

När hjulhuset väl satt på plats, kom turen till de rostiga sidorna på kardantunneln och golvet nedanför barnsätena. Fuktiga mattor tros vara orsaken till denna rost. Sidorna knäckte jag enkelt till själv, medan A-H Spires åter fick leverera "halvfabrikat" till golvet. Dessa fick jag såga kilar ur. 19 mm på ena sidans plåt, och 17 mm på andra. Att sedan radien emot hjulhusen inte ens stämde på den sida där A-H Spires hjulhus satt, förvånade mig inte ett dugg vid det här laget ... Bara att knåda om plåtarna igen.

Då var det helt plötsligt dags för byte av höger hjulhus. Jag hade gått och kikat på det i flera veckor, som katten kring het gröt. Byta, laga, byta, laga? Nä, det måste bytas! Anders "BLY", skulle göra en större beställning från A-H Spires, så jag passade på att få med ett hjulhus i sändningen.

Nåväl. Han tog sig an uppgiften att borra ur punktsvetsar och skära bort hjulhuset i bitar med vild frenesi. Kul att ha lite sällskap någon gång.
