Kunde: Jammerbugt Kommune  
Projektnr: 23.0041  
Version: 1  
Udarbejdet af: MON  
Kvalitetssikret af: JBJ

# Hydrologisk og botanisk forundersøgelse i Rødhus Klit

Dette dokument indeholder et notat om en hydrologiske forundersøgelse, der har til formål at belyse sammenhængen mellem de hydrologiske og botaniske forhold i sommerhusområdet ved Rødhus Klit i Jammerbugt Kommune med henblik på at afdække mulighederne for afledning af vand fra området.

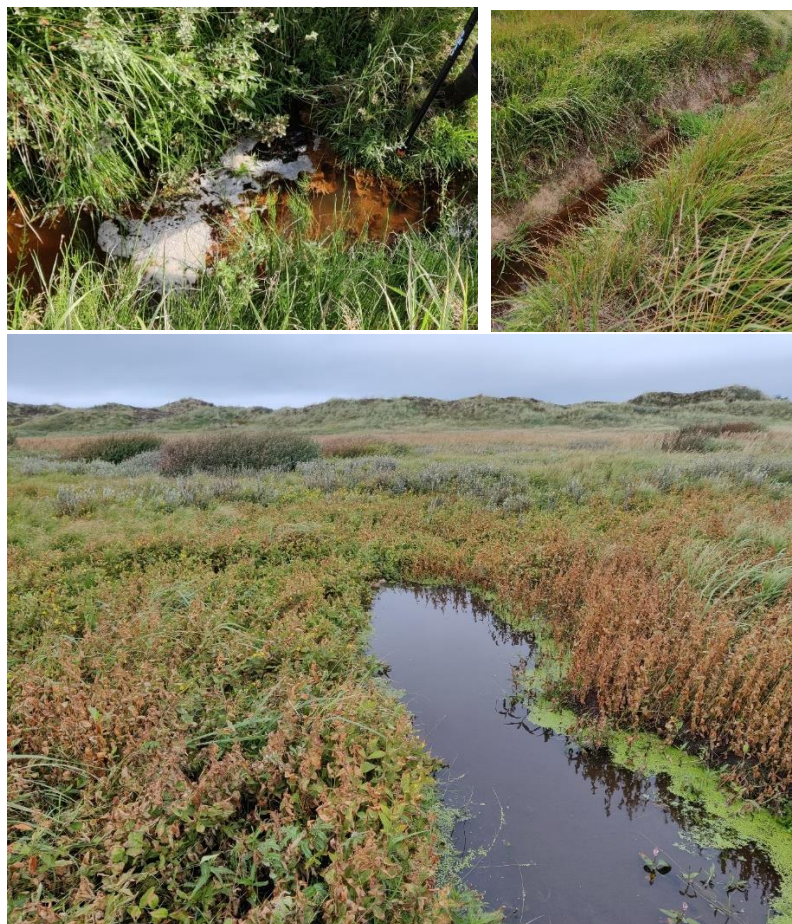
Der blev taget udgangspunkt i grøfterne fra FOT vandløbstemaet samt grøfter registreret under besigtigelserne. Indenfor projektområdet er det sparsomt med grøfter og vandløb, men dog forekommer det §3-beskyttede vandløb Ferbæk i den nordlige del af projektområdet, dræntilløbet i den sydlige del af projektområdet samt en grøft langs Lommelærken. Ferbæk leder vand ud af projektområdet, mens dræntilløbet leder vand til lavningen fra det sydøstlige sommerhusområde. Grøftesystemet langs Lommelærken er et internt grøftesystem, der opsamler vand fra Lommelærken og leder det til lavningen. Fotos af lavningen og dræntilløbet fremgår af Figur 2-4.

Figur 2-4: Fotos fra tilløbet til lavningen (øverst t.v.), fra strækningen længere nedstrøms (øverst t.h.) samt ved udløb i lavningen (nederst) (foto fra 29. august 2023).

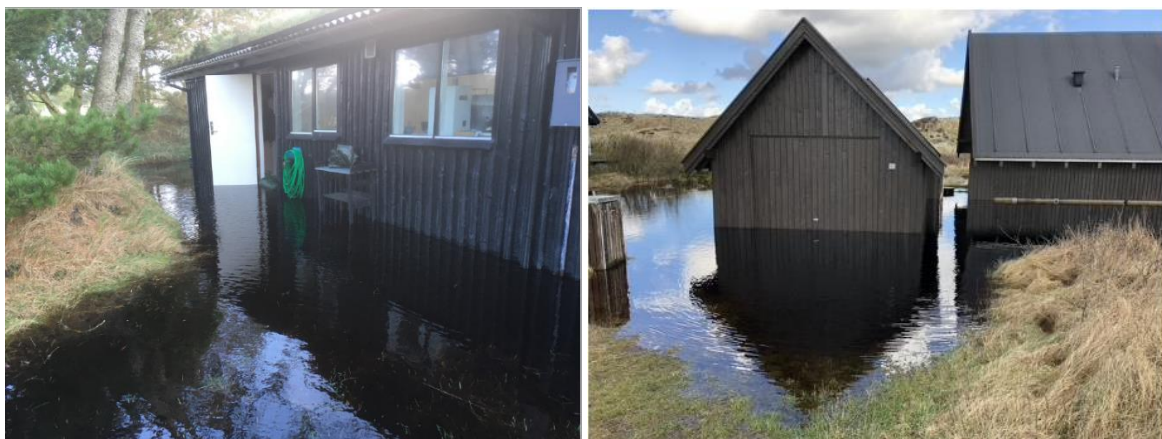
Der findes en række sommerhuse indenfor projektområdet (Figur 1-1). Visse af sommerhusene har problemer med højtstående grundvandsspejl i perioder. I 2020 fik Jammerbugt Kommune tilsendt fotos af sommerhusene ved Grinden 29 og Lommelærken 15, hvor vandet stod ca. 30 cm op ad døren/garageporten. De sommerhuse som Jammerbugt Kommuner har fået lignende henvendelser fra omkring højtstående grundvand, er derudover Hundetorp Klitvej 205, Hundetorp Klitvej 207 samt området omkring Tunen. De nævnte sommerhusgrunde er vist på Figur 2-8. Der kan være flere ejendomme med afvandingsproblemer i området, men der tages udgangspunkt i de ejendomme som Jammerbugt Kommune har oplyst om i forbindelse med nærværende undersøgelser.

Figur 2-7: Fotos fra Lommelærken 15 (t.v.) og Grinden 29 (t.h.) fra 2020. Rekvireret fra Jammerbugt Kommune.

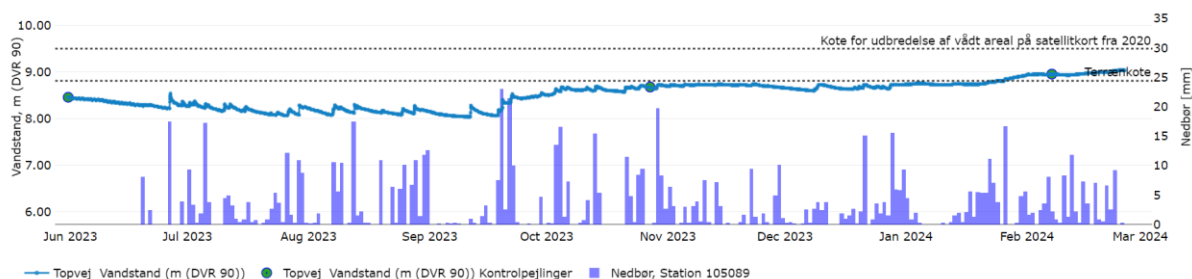
Figur 3-3: Vandstand i lavningen målt med vandstandsstation samt nedbør (døgnmiddel) fra DMI-stationen i Lild Strand. Derudover er det estimerede niveau for udbredelsen af området med vandspejl på satellitkort fra 2020 (se afsnit 3.2)

Da vandstandsstationen blev opsat i juni 2023, var vandstanden omtrent 8,6 m DVR90, hvorefter den i en nedbørsfattig periode faldt til ca. kote 8,3 m DVR90. Tidsserien fra lavningen viser, at vandstanden hen over sommeren er dynamisk og responderer hurtigt på nedbørshændelser, hvorefter at vandstanden aftager igen i løbet af få dage. Fra slutningen af september og fremad øges grundvandsstanden i takt med større og hyppigere nedbørshændelser hen over efteråret og vinteren. I slutningen af februar 2024 blev den højeste vandstand i måleperioden målt til 9,04 m DVR90.

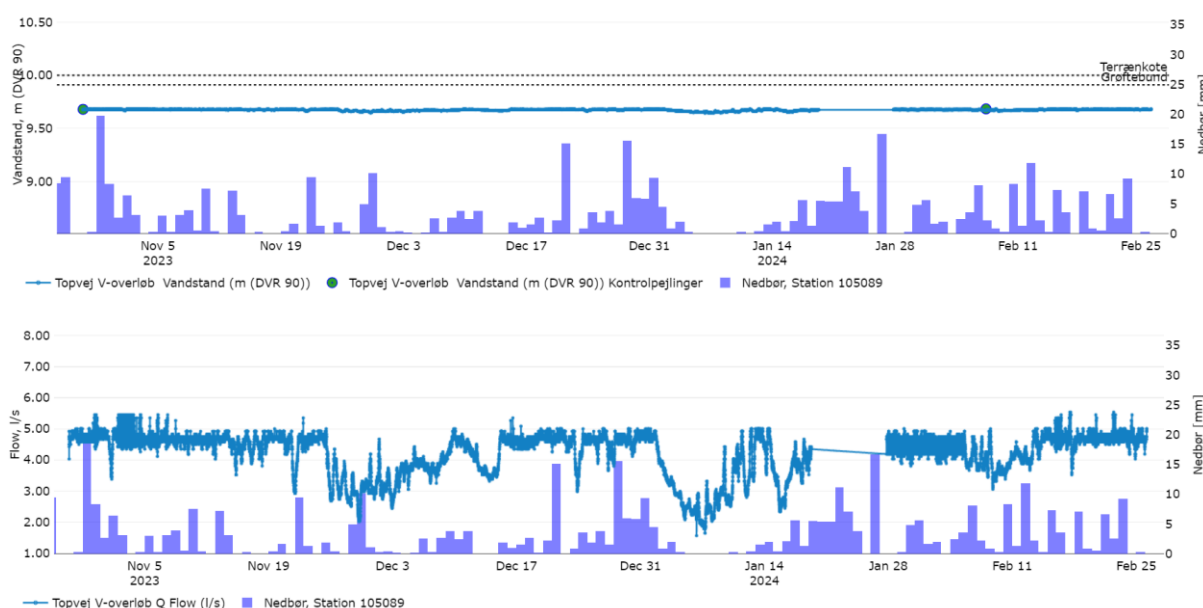
Figur 3-4: Vandstand (øverst) og flow (nederst) i tilløbet til lavningen målt med vandstands- og flowstation samt nedbør (døgnmiddel) fra DMI-stationen i Lild Strand.

Vandstanden i grøften er relativt stabil omkring 9,68 m DVR90, mens målingerne af flow gennemsnitligt viser 4,5 l/s. Flowmålingerne varierer generelt mellem ca. 3,5 og 5,5 l/s.

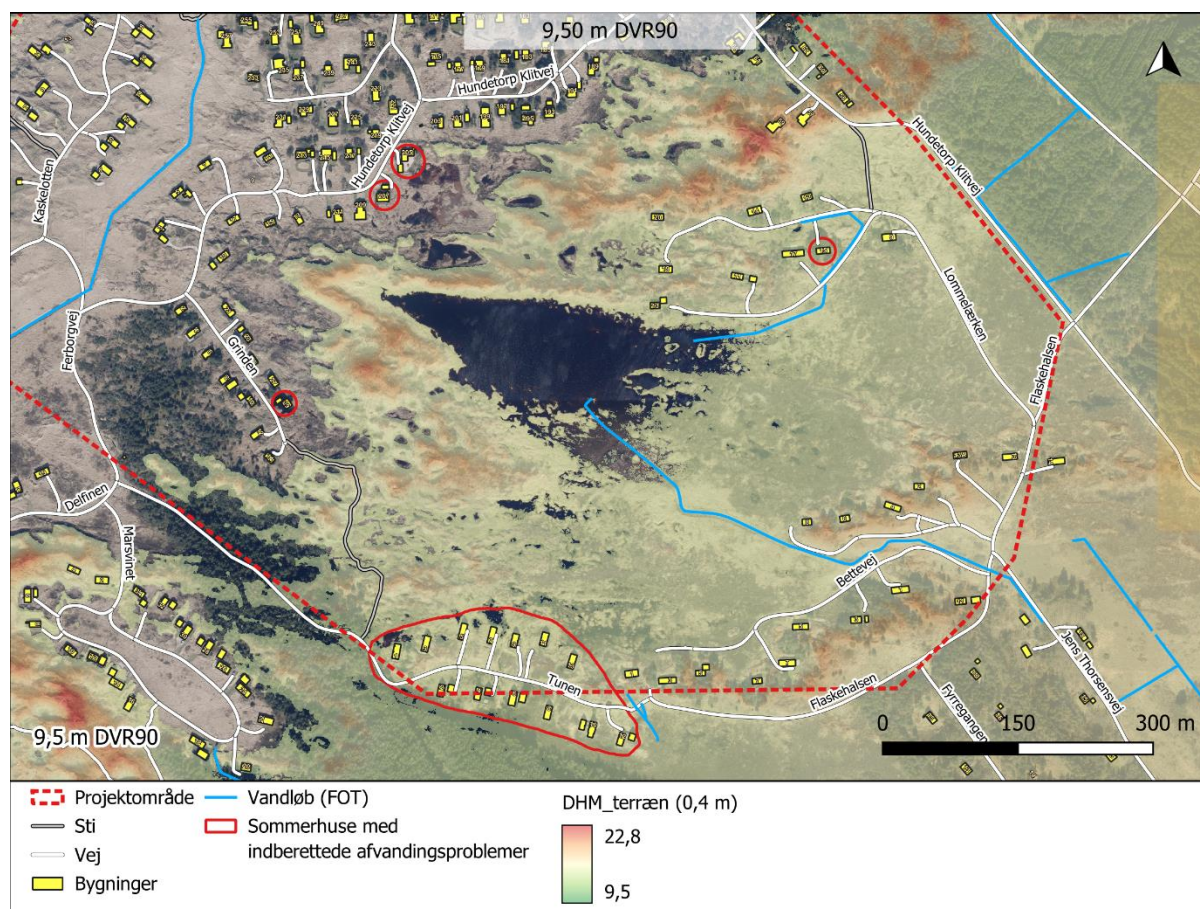
I 2020 hvor Jammerbugt Kommune modtog henvendelser fra sommerhusejerne omkring afvandingsproblemer (se afsnit 2.6) var søen markant og tydelig på satellitkort. Terrænmodellen beskrevet i afsnit 2.1 kan benyttes til at estimere udbredelsen af det våde areal i lavningen. På tidspunktet hvor

satellitfoto blev optaget vurderes udbredelsen af det våde areal at svare til kote 9,5 m DVR90, hvilket er ca. 0,5 m højere end målt med vandstandsstationen i monitoringsperioden.

Figur 3-6: Terrænforhold fra DTM (0,4 m) i projektområdet, hvor terræn under kote 9,5 m DVR90 er transparent. De røde cirkler markerer sommerhusejere, som tidligere har indberettet afvandringsproblemer til Jammerbugt Kommune. Baggrundskortet er et satellitfoto fra 2020.

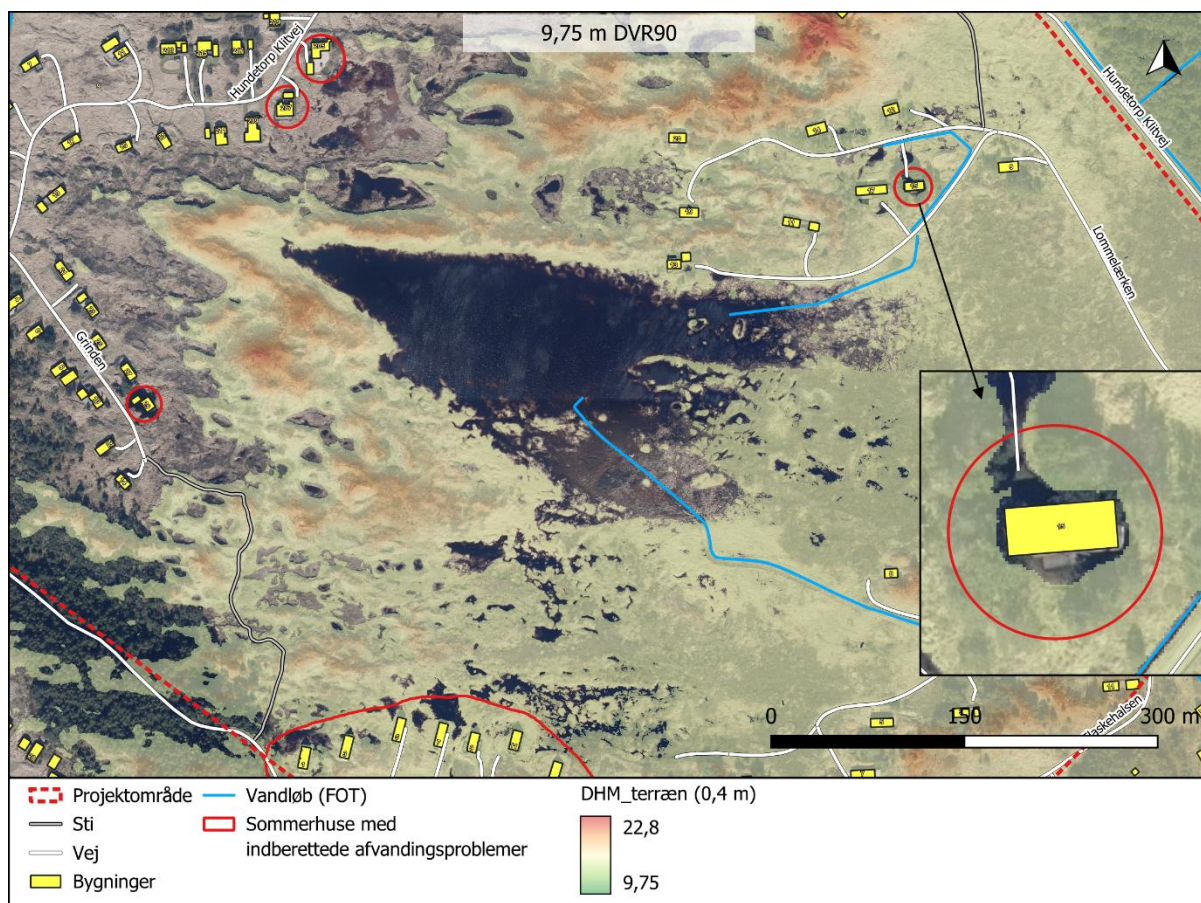
Det vurderes dog, at vandstanden potentielt kan have været højere, idet Jammerbugt Kommune har modtaget fotos fra Lommelærken 15, hvor vandspejlet er ca. 30 cm op ad døren til sommerhuset (Figur 2-7). Terrænet er indmålt på fliserne foran sommerhuset og sammenholdes denne kote med de tilsendte fotos, vurderes koten at have været på ca. 9,75 m DVR90 på tidspunktet, hvor foto blev taget. Dette svarer til et grundvandsspejl, som er ca. 75 cm højere end målt med vandstandsstationen i monitoringsperioden. Den forventede udbredelse af våde arealer i lavningen samt omkring Lommelærken 15 ved kote 9,75 m DVR90 fremgår af Figur 3-7.

Figur 3-7: Terrænforhold fra DTM (0,4 m) i projektområdet, hvor terræn under kote 9,5 m DVR90 er transparent. De røde cirkler markerer sommerhusejere, som tidligere har indberettet afvandingsproblemer til Jammerbugt Kommune herunder Lommelærken 15, som fremgår forstørret til højre. Baggrundskortet er et satellitfoto fra 2020.

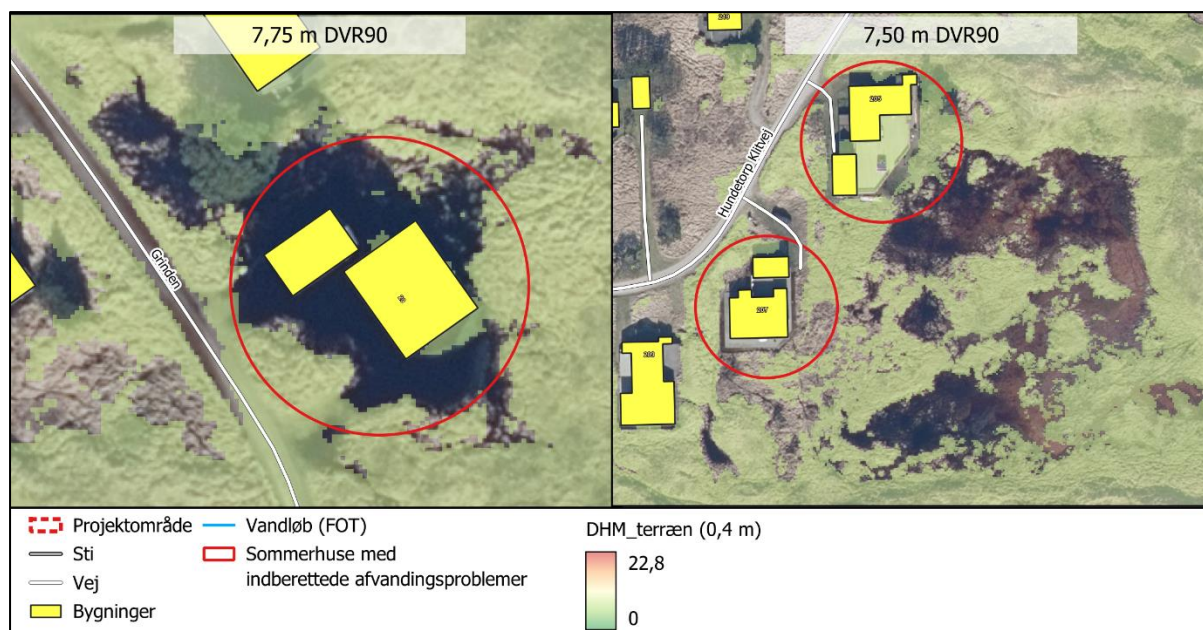
Det er dog ikke alle steder omkring lavningen, at det vanddækkede areal på satellitkortet fra 2020 stemmer overens med kote 9,75 m DVR90. Mod vest ved Grinden 29 var der på satellitkortet et vanddækket areal og Jammerbugt Kommune modtog ligeledes fotos i 2020 af højtstående grundvand på ejendommen (Figur 2-7). Afgrænses det vanddækkede areal med terrænmodellen svarer udbredelsen til en vandspejlskote på 7,75 m DVR90, hvilket er ca. 1,75 m lavere end vandspejlskoten i lavningen på tidspunktet, hvor satellitkortet blev udarbejdet i 2020 på trods af, at der kun er ca. 200 m mellem (Figur 3-8 t.v.). Ifølge analyserne vil vandet strømme af hen over vejen mod nordvest ved kote ca. 8 m DVR90. Det samme mønster gør sig gældende nord for lavningen ved Hundetorp Klitvej 205 og 207, hvor udbredelsen af vanddækket areal på satellitkortet i 2020 svarede til kote 7,5 m DVR90 (Figur 3-8 t.h.).

Figur 3-8: Terrænforhold fra DTM (0,4 m) fra Grinden 29 og Hundetorp Klitvej 205 og 207, hvor terræn under henholdsvis kote 7,75 og 7,5 m DVR90 er transparent. De røde cirkler markerer sommerhusejere, som tidligere har indberettet afvandingsproblemer til Jammerbugt Kommune. Baggrundskortet er et satellitfoto fra 2020.

Det kan tyde på, at der hvert fald i nedbørsrige perioder opstår en gradient i grundvandsspejlet, som er faldende mod vest og nord. Det indikerer ydermere, at vandstanden i lavningen potentielt stiger hurtigere end selve grundvandsspejlet og kan være med til at presse vand ud i omkringliggende mindre lavninger ved nogle af sommerhusene. Projektforslagene er derfor udarbejdet med henblik på at skitsere løsninger, der kan mindske dette overtryk mest muligt i nedbørsrige perioder.

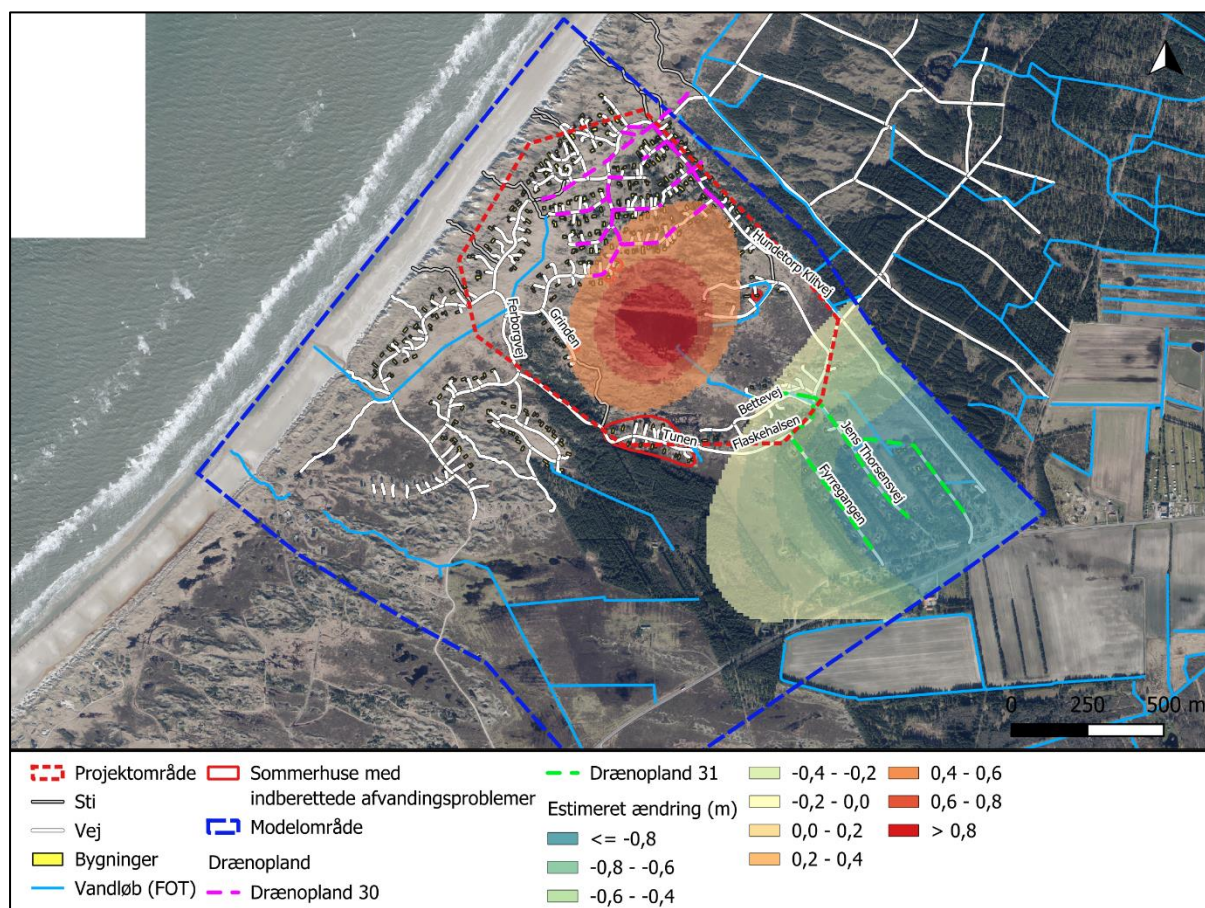
Figur 3-10: Beregnet vandstandsændring i lavningen ved tilledning af 4 l vand pr. sekund i dræntilløbet fra drænoiland 31. Vandstandsændringen i lavningen estimeres at være i størrelsesordenen 0,5-1 m større som følge af dræntilløbet, mens sænkningen i drænoiland 31 tilsvarende er op til 1 m. Ændringerne er estimeret ved hjælp af en simpel 2D stationær model, og derfor er sænkningen ved drænoiland 31 kun udbredt indenfor modelområdet (se yderligere beskrivelser senere i dette afsnit).

Modelberegningen er simpel, og derfor er der dog også usikkerheder forbundet hermed bl.a. er der fastsat en no-flow rand langs projektgrænsen mod sydøst, hvilket betyder, at der ikke medtages tilløb til området som f.eks. dybe grundvandsstrømninger. Derudover er det forudsat at tilstrømningen i dræntilløbet på 4 l/s er fast gennem hele året. Modellen vurderes dog tilstrækkelig troværdig til at konkludere, at dræntilløbet spiller en betydelig rolle for vandstandsforholdene i området omkring klitlavningen, og at der bør findes en løsning på dette.

De 4 l/s der er i dræntilløbet svarer til den nedbør, der dannes på et areal på 500x500 m, hvilket stemmer fint overens med arealet på drænoiland 31. Ifølge grundvandspejlingerne sænkes vandspejlet i drænoilandet ca. 1 m, og tilsvarende er det estimeret, at vandstandsændringen i lavningen at være i størrelsesordenen 0,5-1 m som følge af dræntilløbet.

Samlet set vurderes det derfor, at tilledningen af vand til lavningen fra drænoiland 31 er betydelig, og kan medvirke til, at vandstanden i lavningen potentielt stiger hurtigere end selve grundvandspejlet og kan være med til at presse vand ud i omkringliggende mindre lavninger ved nogle af sommerhusene.

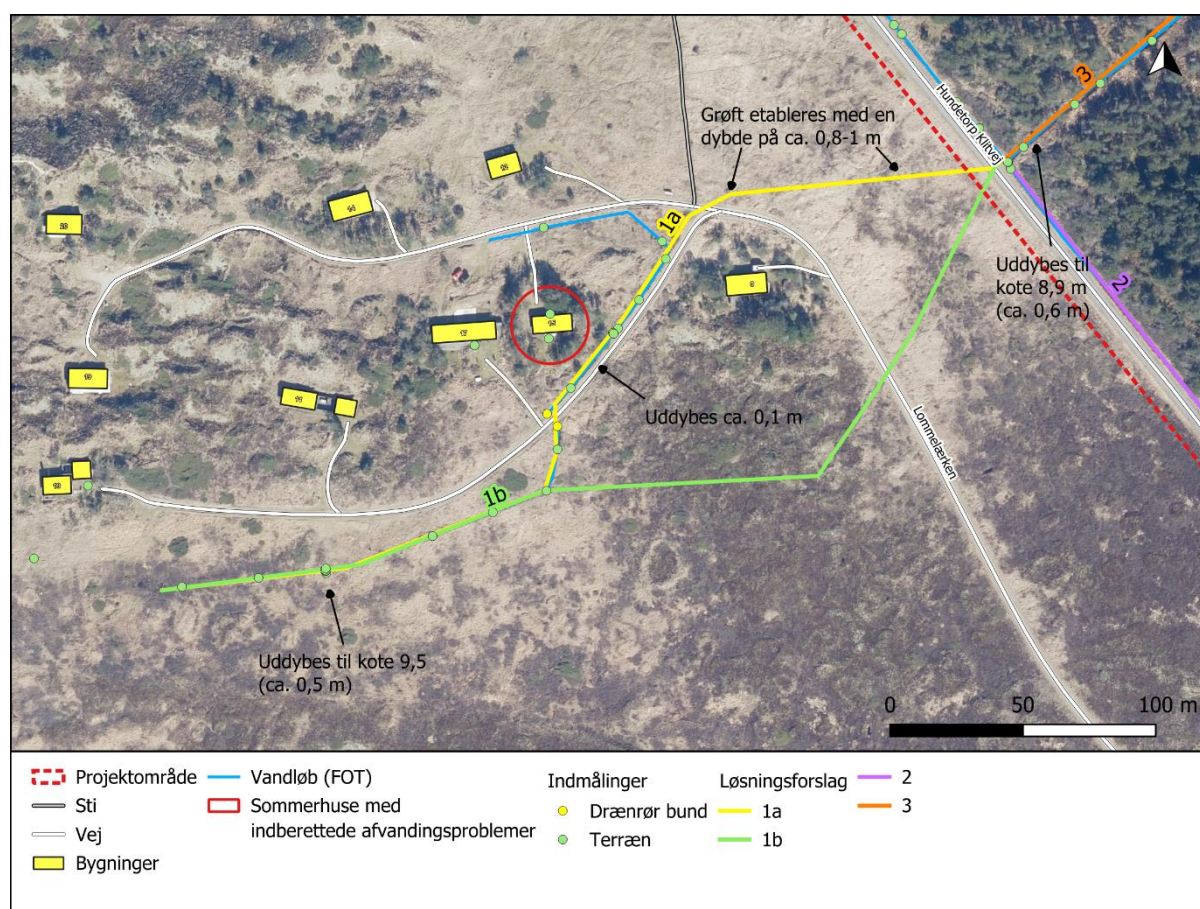
Figur 4-2: Oversigt løsningsforslag ved Lommelærken.

Ved Lommelærken er der allerede etableret en grøft på størstedelen af strækningen, men grøften opsamler i dag vand fra sommerhusene, som ledes til lavningen. Grøften er under besigtigelsen indmålt til kote 8,78 m DVR90 ved starten i lavningen, hvorefter bunden stiger til kote 9,23 m DVR90. I perioder med højtstående grundvand som i 2020 var vandstanden i lavningen mindst i kote 9,50 m DVR90, hvilket har medført en opstuvning af vand i grøften og ved sommerhusene, som den skulle afvande. To af løsningsforslagene (1a og 1b) er baseret på at uddybe dele eller hele denne grøft langs Lommelærken, så denne fungerer som et overløb fra lavningen, når vandstanden er høj i stedet for, at vandet ledes til lavningen. Løsningsforslagene giver også større mulighed for, at afvandingen ved sommerhusene på Lommelærken kan bortledes selv i situationer med høj vandstand. Fælles for begge løsningsforslag bør der sikres et fald på minimum 2 promille svarende til et fald på ca. 0,6 m over hver af strækningerne på ca. 330 meter til Hundetorp Klitvej,

Det vurderes, at grøften skal etableres i kote ca. 9,5 m DVR90 ud fra Lommelærken 11 for at sikre afledningen af vand fra sommerhusene i perioder med høj vandstand i lavningen og derefter med et jævnt fald på mindst 2 promille mod øst. Benyttes den eksisterende grøft langs vejen Lommelærken svarer faldet til, at grøftens bund skal være omkring kote 9,1 m DVR90 ud for Lommelærken 15, hvilket er en uddybning af bunden på omtrent 0,1 m i forhold til i dag. Den øvrige del af grøften langs vejen ved Lommelærken 12 bevares og kan evt. uddybes. På den tørre hede øst for sommerhusene svarer faldet til en dybde på ca. 0,8 og 1 m over den 90 m lange strækning i forhold til det nuværende terræn. Den tørre hede er registreret som et beskyttet naturområde (ID 970355). Naturområdet er dog registreret som en tør hede, som i øvrigt er domineret af et græssamfund, og det vurderes ikke, at en grøft vil forværre naturtilstanden for den tørre naturtype bortset fra der, hvor grøften anlægges.

Ved løsningsforslag 3b etableres en grøft syd som sommerhuset ved Lommelærken 9 hen til grøftesystemet ved Hundetorp Klitvej. Grøften vil i så fald gennemskære to områder med beskyttet natur (ID 970354 og 970355), som begge er registreret som tørre heder. Arealet syd for Lommelærken 9 (ID 970354) er i god naturtilstand med en række stjernearter og et højt artsindeks på 0,86 (se Tabel 2-1). Det vurderes dog ikke, at en grøft vil forværre naturtilstanden for tørre naturtyper bortset fra der, hvor grøften anlægges. Af hensyn til de naturmæssige og landskabelige værdier vurderes det dog, at grøfter i højest mulig grad etableres, hvor der allerede er grøfter i dag, og det anbefales derfor at følge løsningsforslag 1a frem for 1b. Løsningen forudsætter dog en uddybning af grøften øst for Hundetorp Klitvej, hvilket er uddybet i løsningsforslag 3.

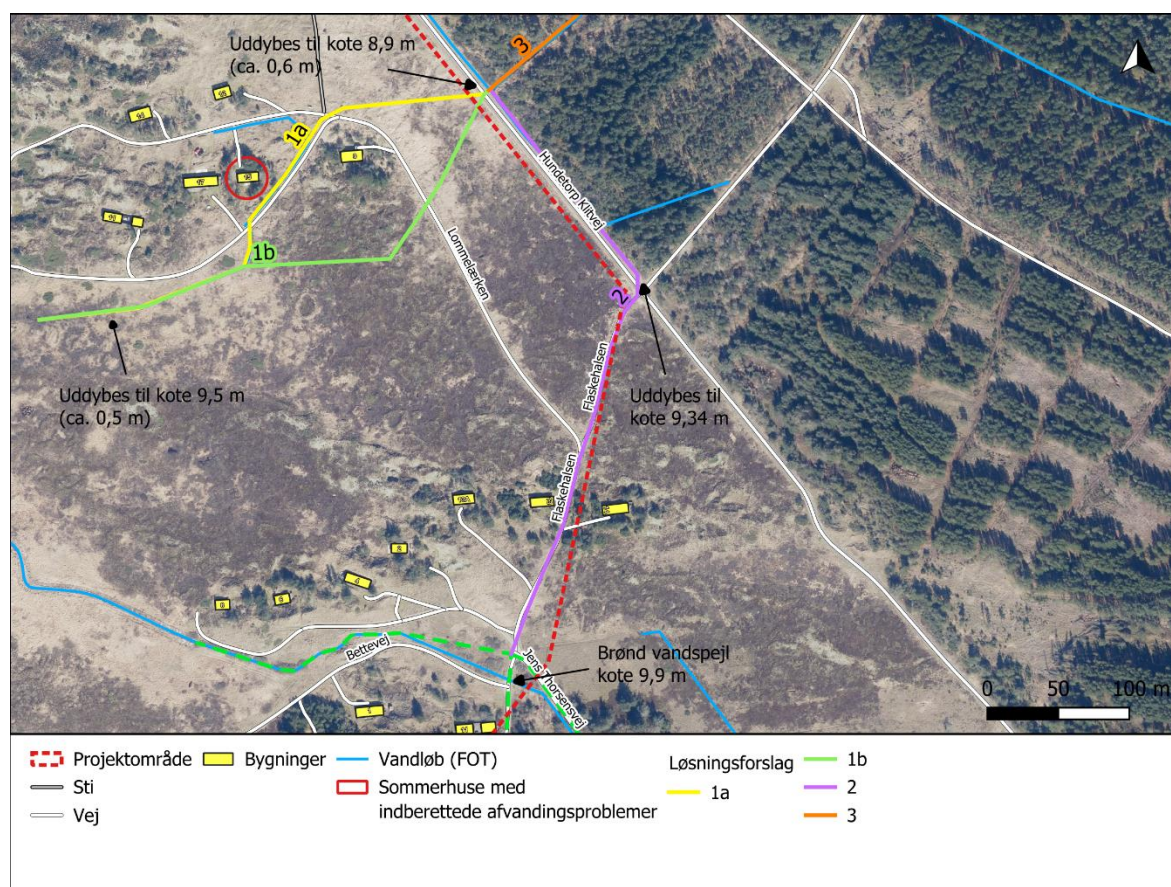
Figur 4-3: Oversigt løsningsforslag ved Flaskehalsen.

Dette løsningsforslag skitserer at omlægge dræntilløbet fra drænopland 31, da analyserne har vist, at der er en væsentlig tilførsel af vand til lavningen (se afsnit 3.2.3), som i perioder med højtstående grundvandsstand kan medvirke til at skabe problemer med afledning af vand fra sommerhuse. Derudover er grøften ført mere end 300 m gennem et område med beskyttet natur, hvor der afsættes sediment fra jævnlig oprensning af grøften i en bræmme på omkring 3-4 m på store dele af grøftestrækningen. Det er skitseret, at dræntilløbet omlægges til at forløbe langs vejen Flaskehalsen hen til grøftesystemet ved Hundetorp Klitvej. Det drejer sig om at etablere en strækning på ca. 250 m, som evt. kan være rørlagt af hensyn til sommerhusene og det beskyttede naturareal, som er en mosaik af våd og tør hede, men tilstandsvurderet efter våd hede (ID 970356) (se Tabel 2-1).

Grøften etableres med et fald på minimum to promille fra drænbrønden i krydset mellem Jens Thorsensvej og Flaskehalsen. Under besigtigelsen i september 2023 blev brøndens bund indmålt til kote 9,0 m DVR90, mens vandspejlet blev målt til kote 9,9 m DVR90. Grøften etableres langs Flaskehalsen til Hundetorp Klitvej til det eksisterende grøftesystem, som uddybes til kote 9,34 m svarende til en uddybning på ca. 0,5 m. Den eksisterende strækning langs Hundetorp Klitvej uddybes for at sikre et jævnt fald hen til løsningsforslag 1a/1b, som ender ved kote 8,9 m (se afsnit 4.1.1). For løsningsforslag 2 opnås dermed et fald fra kote 9,9 m DVR90 i brøndens bund til kote 8,9 m DVR90 ved løsningsforslag 1a/1b, hvilket svarer til en promille på ca. 2,3 over hele strækningen på ca. 440 m langs Flaskehalsen og Hundetorp Klitvej, og det sikres at vandspejlet i brønden kan fastholdes i samme niveau som ved besigtigelsen. Løsningen forudsætter dog en uddybning af grøften øst for Hundetorp Klitvej, hvilket er uddybet i løsningsforslag 3.

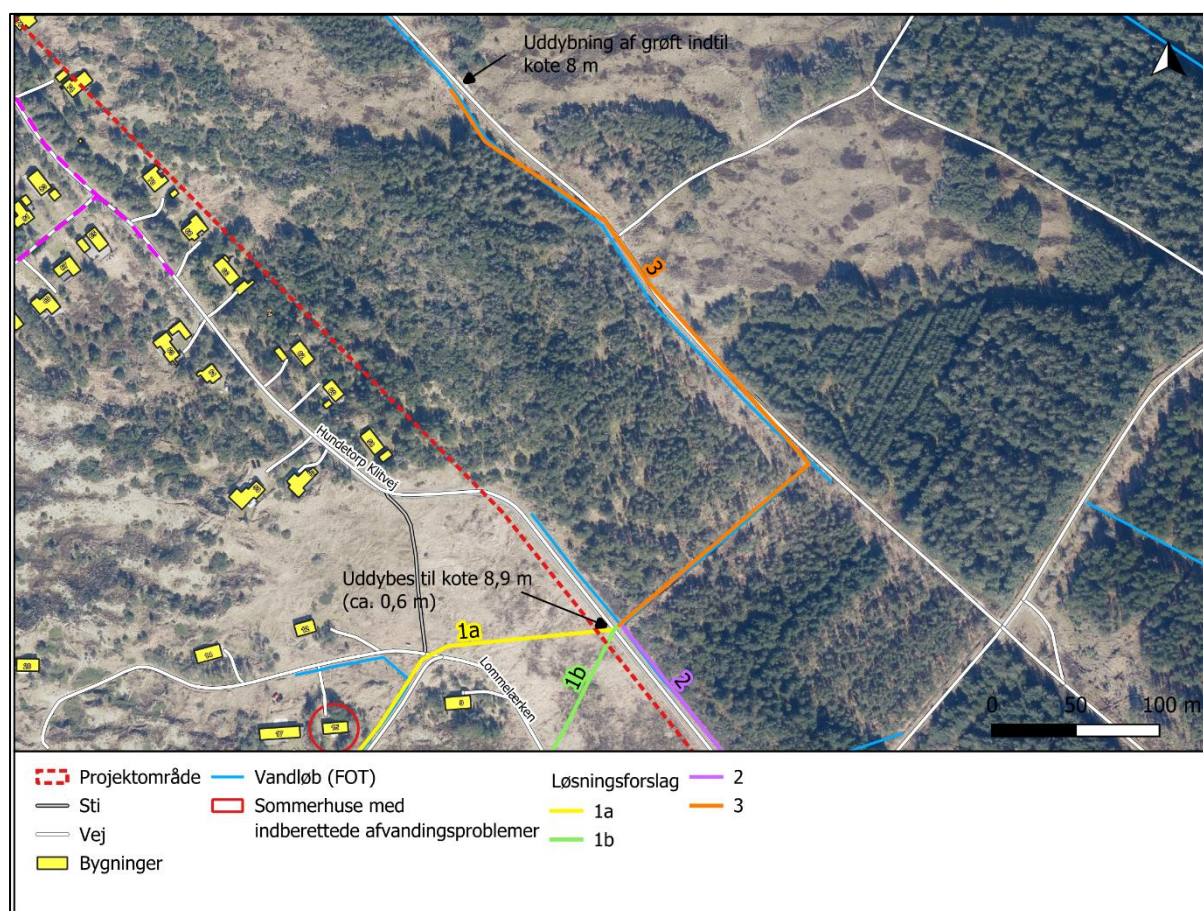
Figur 4-4: Oversigt løsningsforslag øst for Hundetorp Klitvej.

For at gennemføre løsningsforslag 1a/1b og/eller løsningsforslag 2 er det nødvendigt at uddybe en del af det eksisterende grøftesystem øst for Hundetorp Klitvej. Grøften er beliggende langs en grusvej i en plantage, som ejes af Naturstyrelsen. Der er ikke registreret beskyttede naturtyper på arealerne nær den del af grøften, hvor der er skitseret løsningsforslag.

Som tidligere nævnt, skal grøften uddybes til kote 9,34 m DVR90 ved Flaskehalsen/Hundetorp Klitvej og til 8,9 m DVR90 hvor løsningsforslag 1a/1b rammer grøften ved Hundetorp Klitvej. For fortsat at sikre et fald på minimum 2 promille skal den eksisterende grøft uddybes på en strækning over ca. 460 m langs grusvejen med et jævnt fald til kote ca. 8 m (Figur 4-3). I den resterende del af grøften mod udløbet er der allerede tilstrækkeligt fald, så det er ikke nødvendigt at udføre uddybning på hele strækningen. Såfremt grøften omlægges, bør den nuværende grøft til lavningen tilkastes.
