# PROJEKTERING FÖR KONNEKTIVITETSLÖSNINGAR VID ASPÅDAMMEN OCH VÄGTRUMMA I ASPÅN

Risgrändsbyn 3:1, Risgrändsbyn S:1, Lögdö Bruk 1:1, Edsåker 2:23

Timrå kommun

Detta arbete har gjorts av Älv-design AB på uppdrag av Ljustorpsåns FVO.

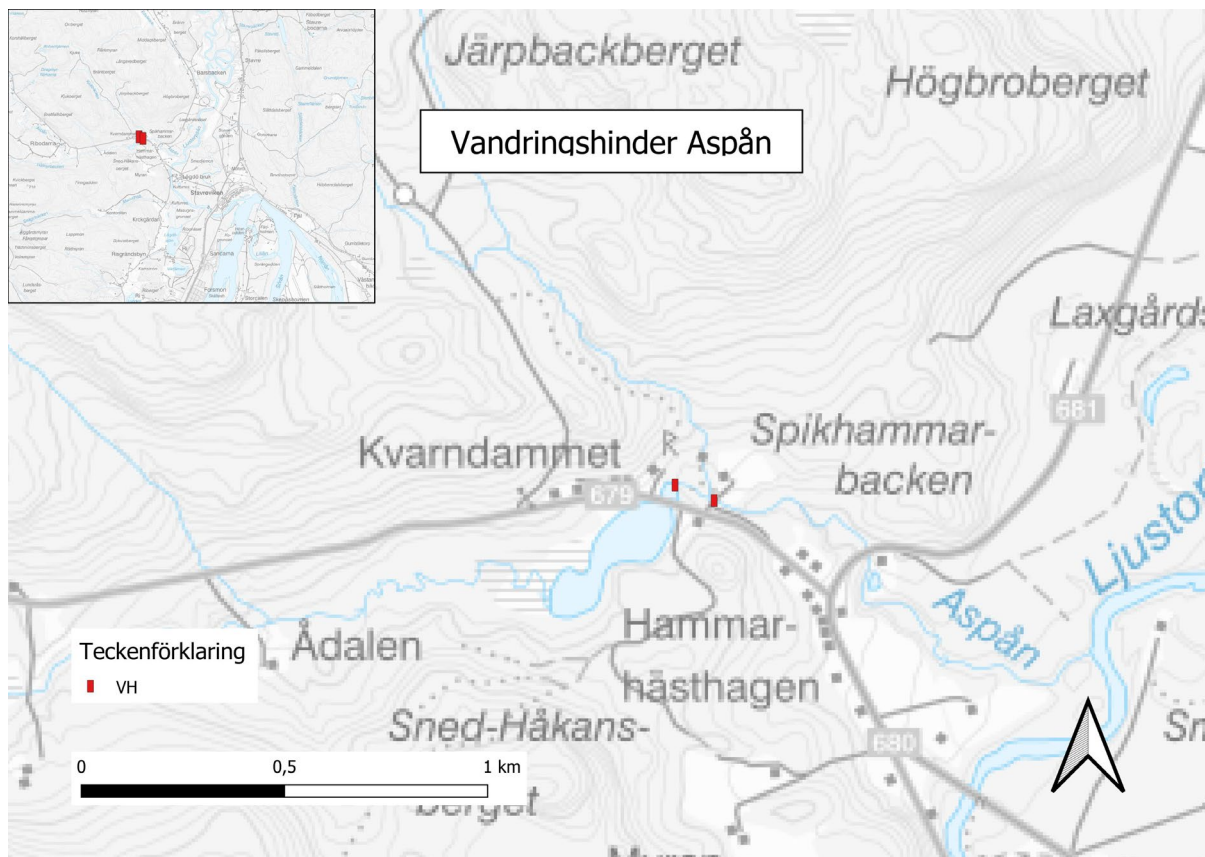
100 meter nedströms dammen, Lögdö Bruk 1:1, ligger ytterligare ett vandringshinder genom två fellagda rundtrummor som utgör definitivt hinder för alla simmande arter.

Figur 1. Vandringshinder i Aspån.

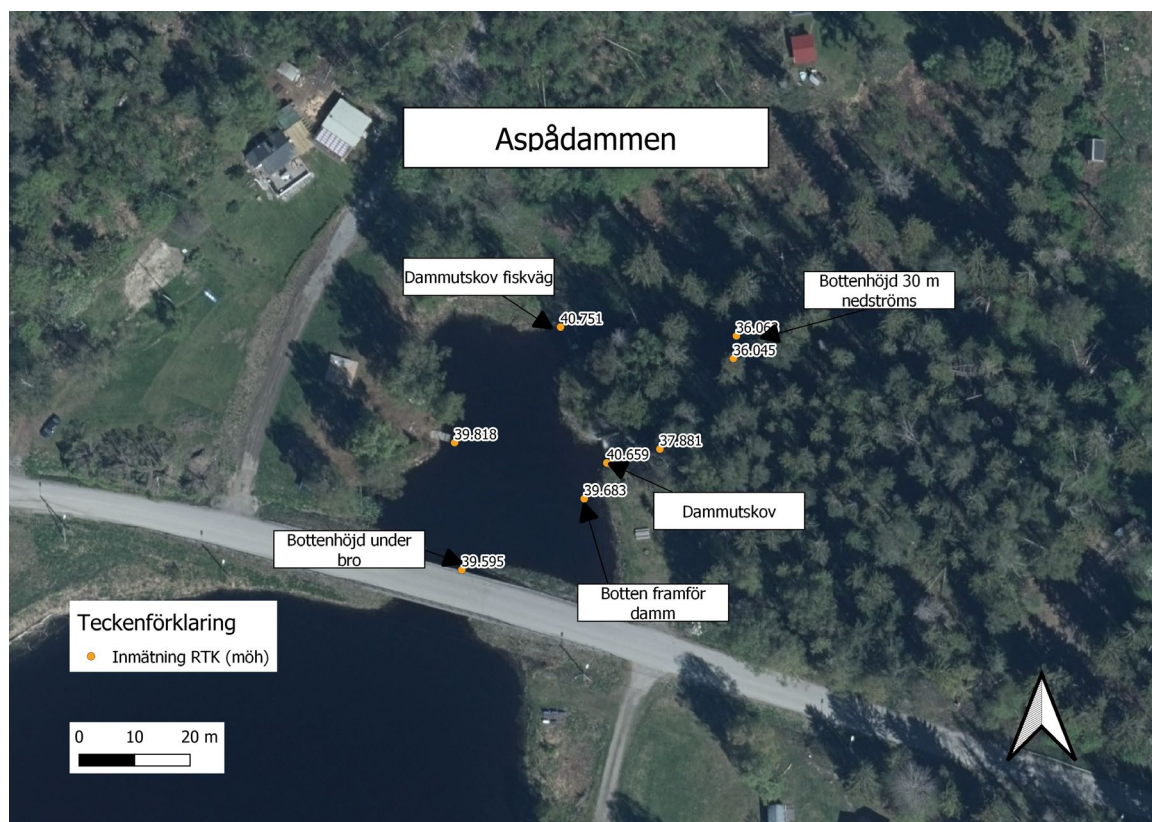
Den bestämmande sektionen utgörs idag av det södra utskovet där höjden ligger på 40,66 möh (RH2000). Från utskovet faller det brant och ca 10 meter nedströms dammen ligger botten på 37,88 möh. Fallhöjden är 2,78 m. Fallet fortsätter sedan ytterligare och fallhöjden från utskovet till ca 30 meter bakom dammen är totalt 4,62 m. Medellutningen är 15%.

Det norra utskovet ligger ca 10 cm högre och där är fallhöjden totalt 4,7 meter från utskovets bestämmande del och 30 meter nedströms.

Botten framför utskovet ligger på 39,68 möh och botten under vägbron ligger på ca 39,6 möh. På grund av förhållandena på platsen vid inventeringstillfället (snö, is) togs inga punkter längre upp i selet. Se figur 2 för inmätningar.

**Figur 2.** Resultat av inmätningar med RTK-GPS. Totalt faller det ca 4,6 meter från höjden på utskoven till botten ca 30 m nedströms.

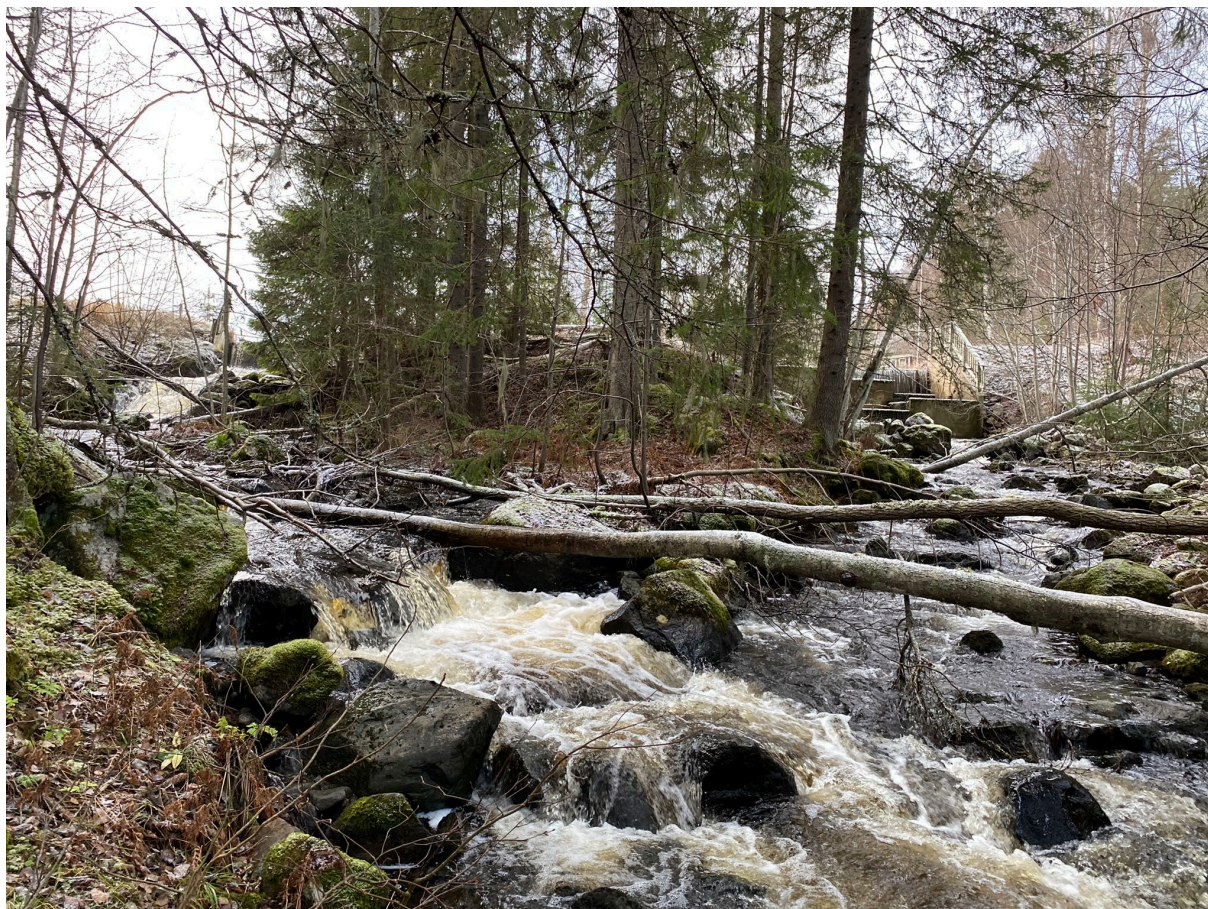
Dammen ligger på en moränrygg där bäcken nedströms rinner genom en ravin. Nedströms är ån kraftigt rensad genom äldre kulturverksamhet och eventuell flottningspåverkan. Även om dammen har höjt amplituden är den naturliga fallhöjden likväl hög och troligtvis har området historiskt utgjort ett svårpasserat hinder för simsvaga arter.

**Figur 4.** Dammen fotad i uppströms vinkel. Den vänstra fåran har en högre inneslutning vilket gör det enklare att höja basnivån. Fallhöjden är dock fortsatt väldigt hög vilket kan göra det utmanande att få en fungerande passage i alla flöden.

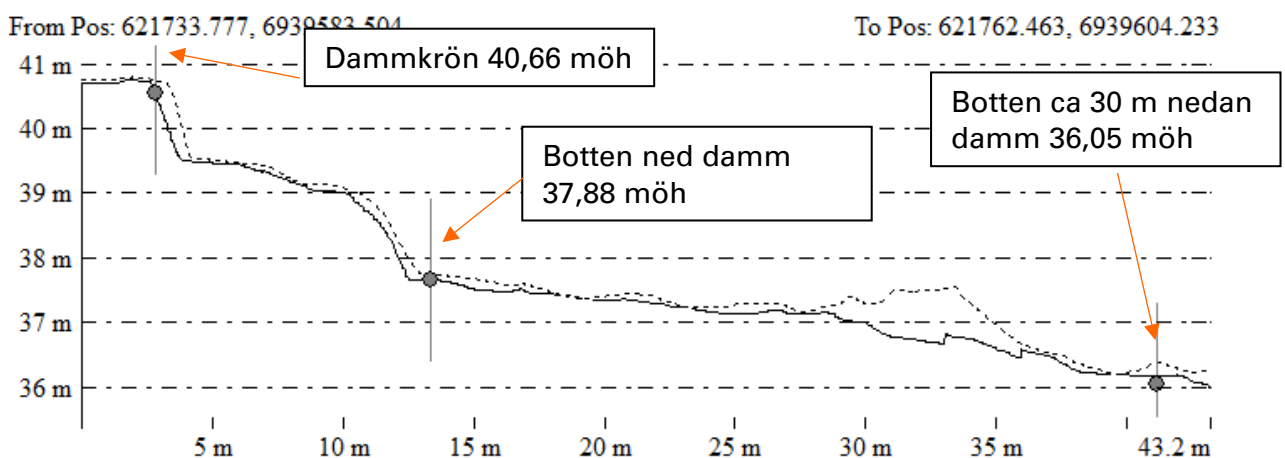
De inmätningar som har gjorts visar på att den naturliga botten ligger på ca 39,6 möh i jämförelse med dammens nivåhållande sektion på 40,66 möh. Detta skulle innebära fri konnektivitet men även att 450 meter vattendragsfåra skulle återställas. Den förmodade hydromorfologisk typen är en blandning av C eller T. Medellutningen upp till dämmets placering skulle även minska till ca 8%.

**Figur 5.** Höjdprofil över dämnet med RTK-inmätningar. Även utan dämnet ligger dammen på en nivåhållande sektion som historiskt utgjort hinder för svagsimmande arter.

För att skapa fri konnektivitet och återskapa de ursprungliga hydromorfologiska förutsättningarna på platsen samt i framtiden slippa underhållsåtgärder är full utrivning och avsänkning av dammen att föredra. Vid utrivning blir båda fårorna aktiva. Inmätningarna visar på liknande förhållanden i båda fårorna avseende höjder och substrat. I exemplet används dock den södra fåran.

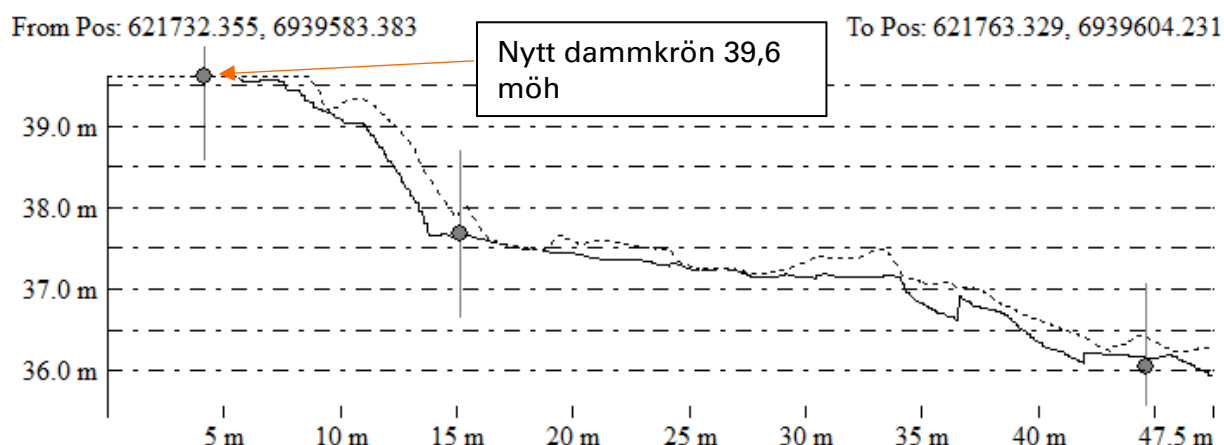
**Figur 6.** Potentiell höjdprofil efter utrivning av dammen. Fallhöjden ha minskat till ca 1,6 meter och den totala fallhöjden till ca 8%.

Vid full utrivning skulle fallhöjden minskas med ca 1,05 meter och lutningen över hela sträckan minskas till ca 4–8% ifall den nya nivåhållande sektionen bildas mellan vägbron och dagens utskov. Just nedströms dammen skulle det ändå skapas en kortare brant fallsträcka men denna bedöms vara passerbar för starksimmande arter som öring och ev. lax. För att tillse att det alltid finns en vandringsbar fåra kan det ena utloppets tröskel läggas ca 5-10 cm under det andra.

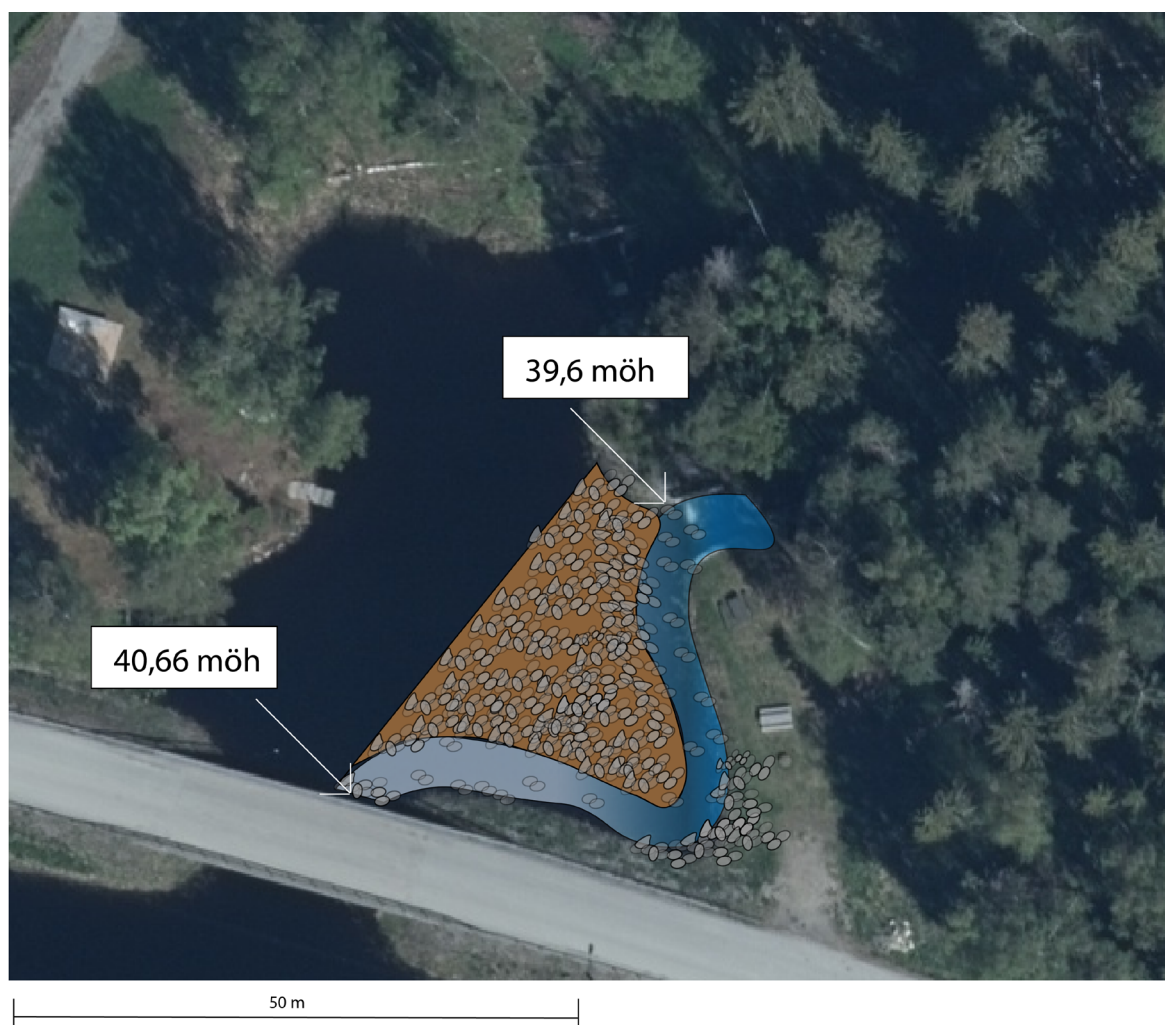
**Figur 9.** *Principskiss över möjligt åtgärdsförslag. Omlöpet startar under bron där en bestämmande sektion anläggs. För att koncentrera flödet in i det södra utskovet läggs också en längre vall av sten rakt genom dammen. Fallhöjden på ca 1 meter tas ut fram till nuvarande dammläge där den naturliga fåran sedan tar vid.*

Vid alternativ två bibehålls dammspegeln och det norra utskovet. En nivåhållande sektion skapas just nedströms vägbron och en fåra/inlöp anläggs på platsen där det södra utskovet idag ligger.

Vid detta alternativ minskar lutningen till ca 4,5% i medel men den nedre delen bakom dammen är samma som vid alternativ 1. Fåran kommer att anläggas intill den södra vägbanken för att få ned den flödesspecifika effekten på platsen vilket ger ett mer stabilt vattendrag.

Genom att anlägga en spontad vall rakt genom dammen kommer det norra utskovet fortfarande fungera som en dämmande sektion i halva dammen. Utskovet kommer underlätta avbördning vid de tillfällen höga flöden förekommer.

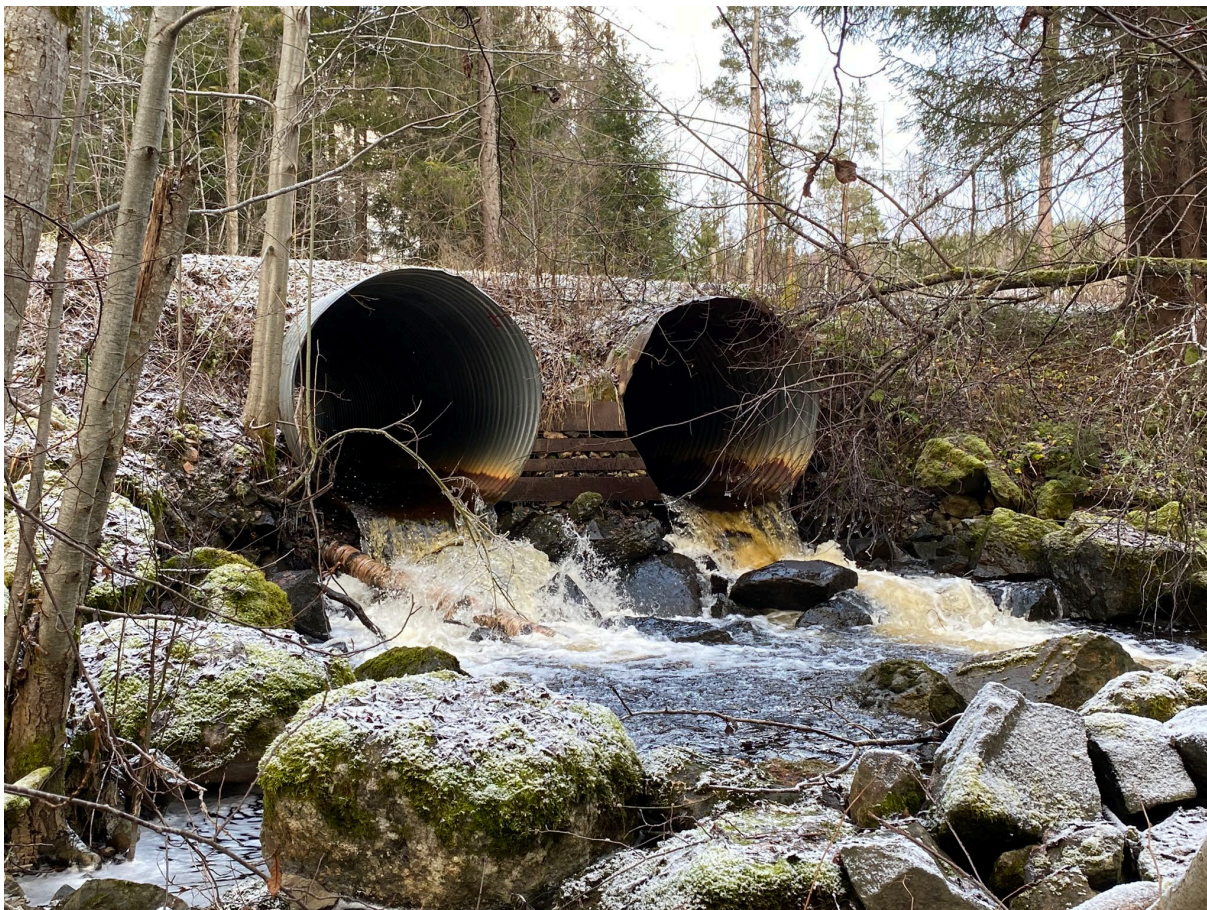
Etthundra meter nedströms dammen ligger nästa vandringshinder. Detta består av två rundtrummor som ligger för högt placerade och där ett fall omöjliggör vandring för alla arter vid normalvattenstånd. Trummorna ligger utmed en sträcka av hymotyp Bk – dvs ett vattendrag med block och turbulent flöde av kaskadtyp. Karakteristiskt för dessa vattendragstyper är att lutningen är relativt hög samt att den specifika flödeseffekten är högre än i många andra B-vattendrag. Den höga lutningen tillsammans med den höga inneslutningen på platsen ger vattnet hög energi som i sin tur kan transportera relativt tungt material beroende på vattenföringen för stunden. Trummornas bredd är dessutom mindre än bäckens naturliga vilket ytterligare ökar på effekten då mycket vatten pressas igenom med en hög hastighet. En korsning över vattendraget måste då anpassas till de fysiska förhållandena på platsen och ge rum för vattnet att flyta fritt.

**Figur 10.** *Trummorna utgör ett definitivt hinder för alla vattenanknutna arter.*

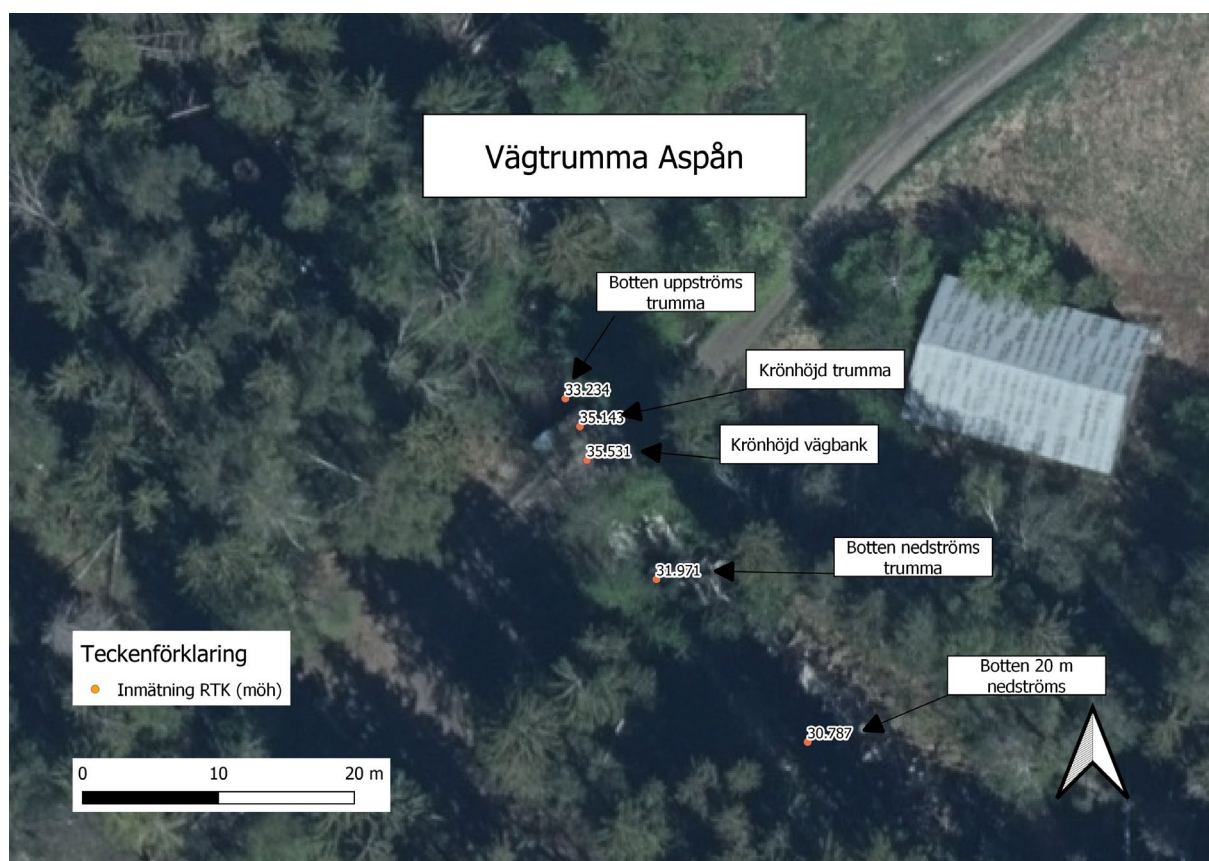
**Figur 11.** Trumman inmätt med RTK-GPS. Lutningen är ca 8,4%.

Trummans inlopp ligger på 33,23 möh. Botten just bakom fallet ligger på 31,97 möh. Fallhöjden från trummans övre kant ned till botten på nedströmssidan är 1,26 meter fördelat på ca 15 meter vilket innebär en lutning på ca 8,4%.

Vägbankens höjd ligger ca 2,3 meter ovan bäckbotten på uppströmssidan och ca 3,6 meter över bäckens botten på nedströmssidan. Idag ligger det endast ca 40 cm bärlager ovanpå trumman. Branschstandard är 70 cm bärlager och grus ovanpå en vägtrumma. Vid val av byte mot en valvbåge bör denna vara minst 8 meter bred för att

vandringshinder inte ska uppstå i framtiden samt att högflöden inte ska påverka substratet i trumman. Ju bredare trumman blir desto lägre är risken för erosion inne i och nedströms objektet. I och med den höga lutningen måste även betongfundament användas som trumman monteras på.

En valvbåge med ca 8 meter spann och med betongfundament blir ca 3,5 meter hög. Det innebär att vägen måste höjas ca till 36,4 möh.

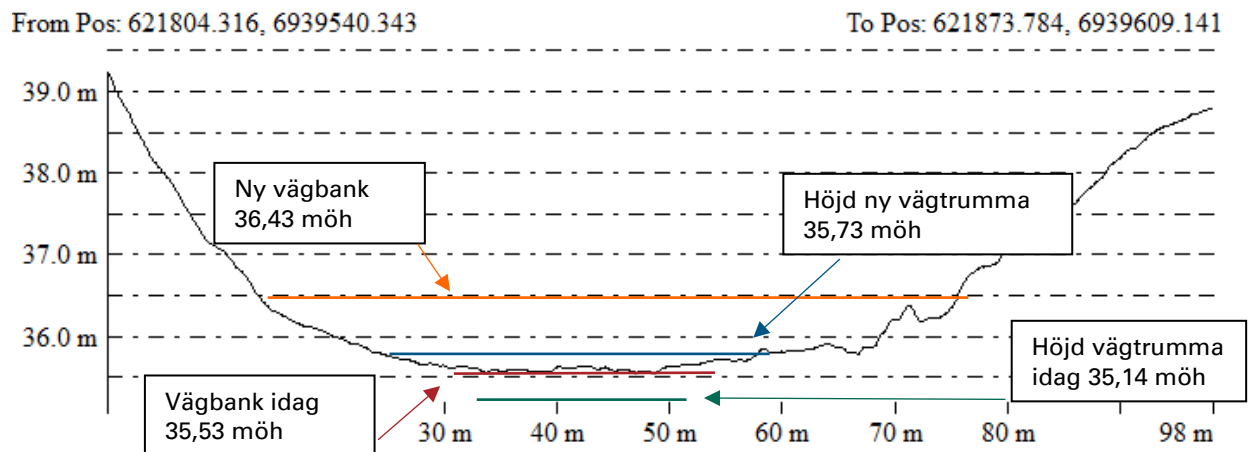
**Figur 13.** Höjdprofil över vägen med angivna mått för trumma och vägbank.

Vid byte till en valvbåge måste vägen höjas ca 0,9 meter. Den nya höjden på vägbanan blir då 36,43 möh. Där trummorna ligger idag är det en liten svacka just över bäcken. Vägen på båda sidor är dock tillräckligt höga för att kunna fylla upp mellanrummet.
