Dispositionsforslag – Oprettet efter bygherregranskning

HOLEBY LANDSBYORDNING

Stabilisering af facader, reovering

2022.08.29

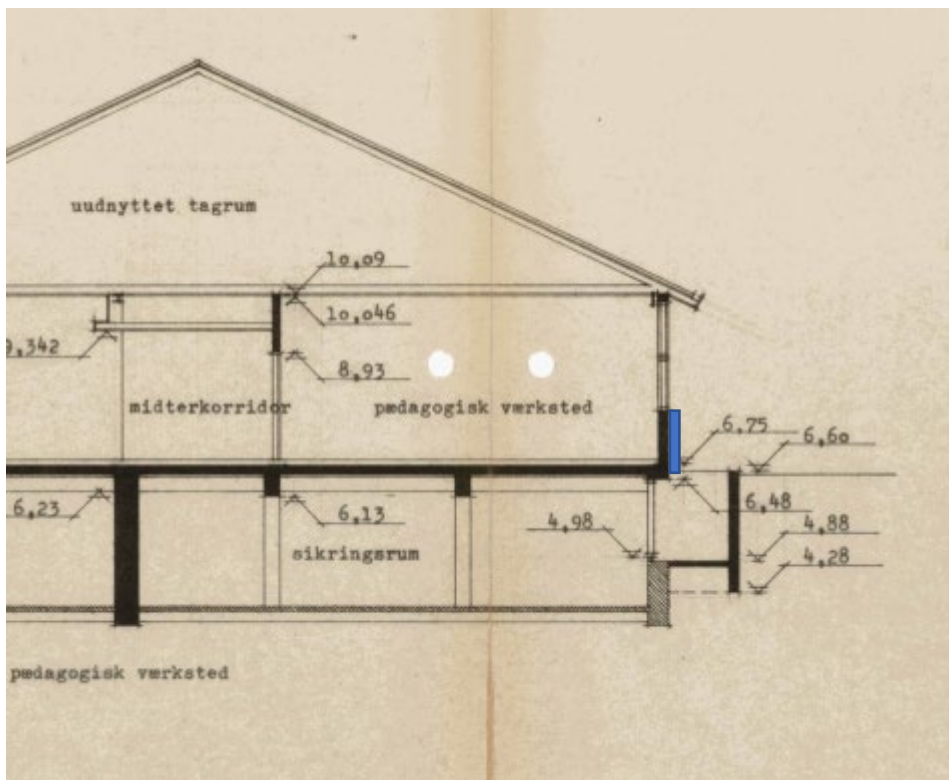
Lyskasse/nøddgang bygning A:

Lyskassen er udformet som øvrige og skal ligeledes repareres for betonskader.

Der skal etableres bjælke over nøddgangen til at understøtte den nye facade. Lyskasserne/nøddgangen betonrenoveres. Det skal sikrings, at lovpligtigt udgangsareal 0,6m² til 2 m² bevares. Sikringsrummets godkendelse i fremtid, skal evt. justeres, når åbningsarealet mindskes.

Bjælke føres over til bæring af facaden/ alternativ fjernes lyskassen, da den ikke giver lys i depotrummet.
