Hareskov By

Forbindelser mellem søerne i Hareskov By's regnvandssystem

Sø nr. 60 - 91 - Hareskov By

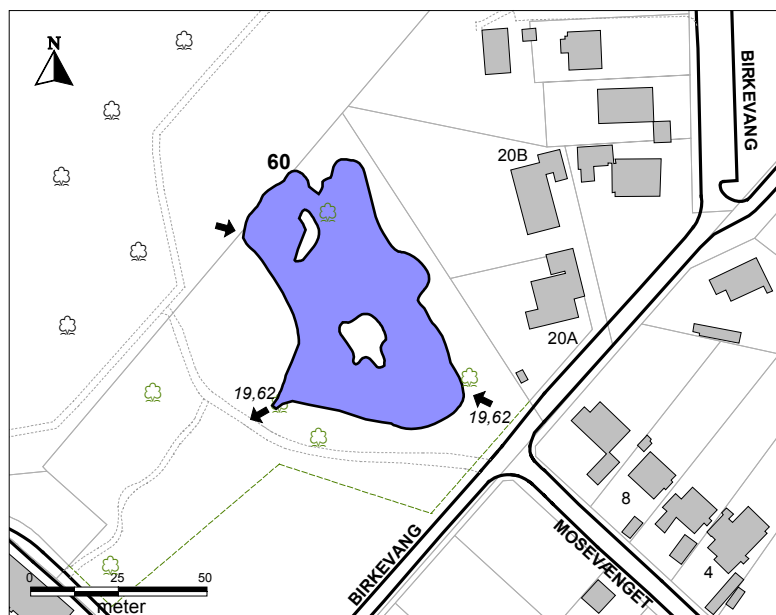
Nr. 60, Hareskov By

Skovsø på grønt friareal

Søen fungerer som regnvandsbassin. I det sydøstlige hjørne udmunder en dykket rørledning fra sø nr. 61 sammen med drænledninger fra den nærliggende boldbane. Her er et bygværk, som bevirker, at udløbet i søen findes i kote 19,62. Det svarer til søens maksimale vandspejl. I søens nordvestlige ende er der en åben grøft, hvor søen modtager drænvand fra skoven i fugtige perioder. I søens sydvestlige hjørne er der et rørlagt afløb mod Tibberup Å (kote 19,62).

Bunden er dækket af organisk materiale, der bl.a. stammer fra bladnedfald. Bundforholdene og vandkvaliteten skønnes gode.

Der er spredt forekomst af Kors-Andemad, som ved besøget i juli var iblandet lidt trådalger. Desuden forekommer vandstjerne, Vandrøllike og Butbladet Vandaks, som især findes i den sydlige del af søen.

Bredvegetationen er sparsom langs de stejle brinker i søens sydlige del og langs de skovbevoksede bredder mod nordvest og nord. Her forekommer bl.a. Gul Iris og tuer af Lyse-

Det oplejede område syd for søen er bevokset med højurter som Skov-Galtetand, Hjortetrøst og den invasive Stor Tusindstråle, som er under udbredelse. Desuden er her en del Sildig Gyldenris samt mange Stor Nælde, Skvalderkål og Småbomstret Balsamin. Sydøst for søen, på skrænterne mod Birkevang, er der en voksende bestand af Japan-Pileurt. Der har tidligere været problemer med Kæmpe-Bjørneklo i området, men den er tilsyneladende forsvundet.

Det er vigtigt at bekæmpe de invasive planter, som breder sig meget langs søens sydlige del. Især skal Stor Tusindstråle og Japan-Pileurt forhindres i at brede sig, før de fortrænger al anden vegetation og gør området helt ufremkommeligt. Hvis vegetationen mellem stien og søen slås nogle gange i løbet af sommeren, vil disse arter blive holdt nede, samtidig med at adgangen til søen forbedres. Foruden de nuværende arter kan Kæmpe-Bjørneklo forventes at komme igen, da frøene kan overleve i jorden i flere år. Det er vigtigt at forhindre yderligere opvækst af vedplanter rundt om hele søen, for at begrænse tilgroningen og for at skaffe lys og luft til vandet. Rørskoven bør fortsat høstes om vinteren, for at forsinke tilgroning af de lavvandede områder. Dyrelivet vil have gavn af, at de to øer bliver bevaret. Det vil kræve, at en del af rørskoven i den nordøstlige del af søen og mellem øerne fjernes, og at der bliver fjernet væltede træer m.v. mellem bredden og den nordligste ø. Af hensyn til vandkvaliteten skal større grene og væltede træer fjernes fra søen. Desuden vil det være en fordel at fjerne nedfaldne blade hvert efterår så langt ud i søen, som det kan lade sig gøre. Der bør ikke anvendes gødning eller pesticider på de græsplæner, som skråner ned mod søen.

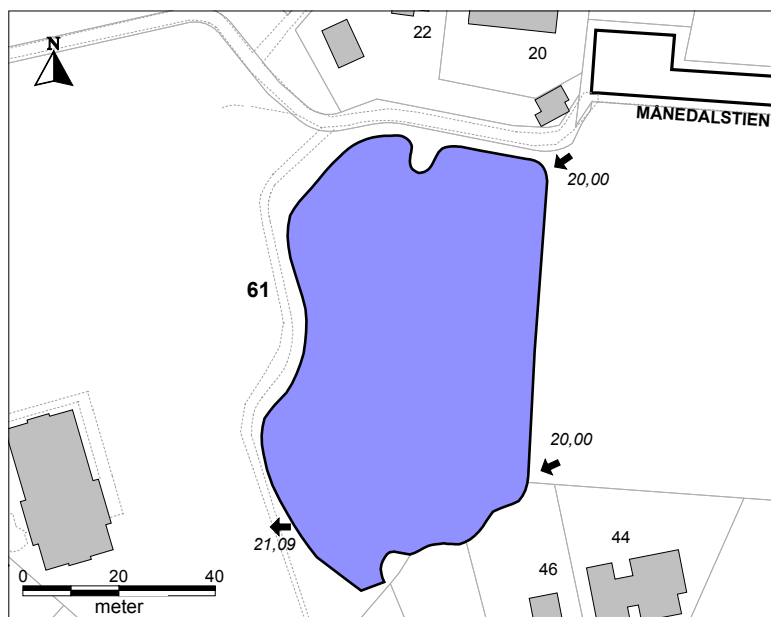
Nr. 61, Hareskov By

Pavillonsøen, sø ved idrætsanlæg

Søen ligger i en forholdsvis dyb lavning i terrænet. Den er omgivet af stejle bredder og virker forholdsvis dyb. Den østlige del af søen består af et sumpet område med træer, krat og rørskov med tre næsten landfaste øer. De private haver syd for søen har græsplæner helt ned til søen og spredte træer. Mellem boldbanerne og søen er der forholdsvis tætte bevoksninger af træer og buske samt højurter og spredt krat på skrænterne ned mod søen. Den nordlige bred er helt lysåben. Her er der et lille område, hvor græsset slås, og der er opsat en bæk. Resten af området nord for søen, mellem denne og stien, er uoplejet og bevokset med højurter.

Søen fungerer som regnvandsbassin. I den sydøstlige ende er der tilløb fra sø nr. 62 sammen med drænledninger fra boldbanen øst fra søen, og fra nord tilledes der tag- og vejvand fra Månedalstien (begge kote 20,00). I den sydvestlige ende er der et afløb med et overløbsbygværk, hvor vandet ved kote 21,09 løber videre mod sø nr. 60. Søens vandspejl når derfor højst kote 21,09.

Bunden indeholder en del organisk materiale, som især stammer fra nedfaldne blade. Vandets klarhed varierer, men bundforholdene og vandkvaliteten skønnes gode.

Søen er ved at gro til igen i den østlige del, og det vil være en fordel at rydde krat og Tagrør, så der kommer frit vand mellem øerne og bredden og fuglene igen kan yngle uforstyrret på øerne. Nyopvækst af træer og buske skal fortsat fjernes, for at holde søen lysåben, og nogle steder bør der ryddes krat og enkelte store træer. For at fremme områdets naturpræg, kan man især vælge at fjerne nogle af prydbuskene. Desuden skal Kæmpe-Balsamin forhindres i at fortrænge de andre arter i det lysåbne område nord for søen. Af hensyn til vandkvaliteten skal større grene og væltede træer fjernes fra søen. Desuden vil det være en fordel at fjerne nedfaldne blade hvert efterår så langt ud i søen, som det kan lade sig gøre. Det bør sikres, at søen ikke tilføres gødning eller pesticider fra de omgivende haver og boldbaner.

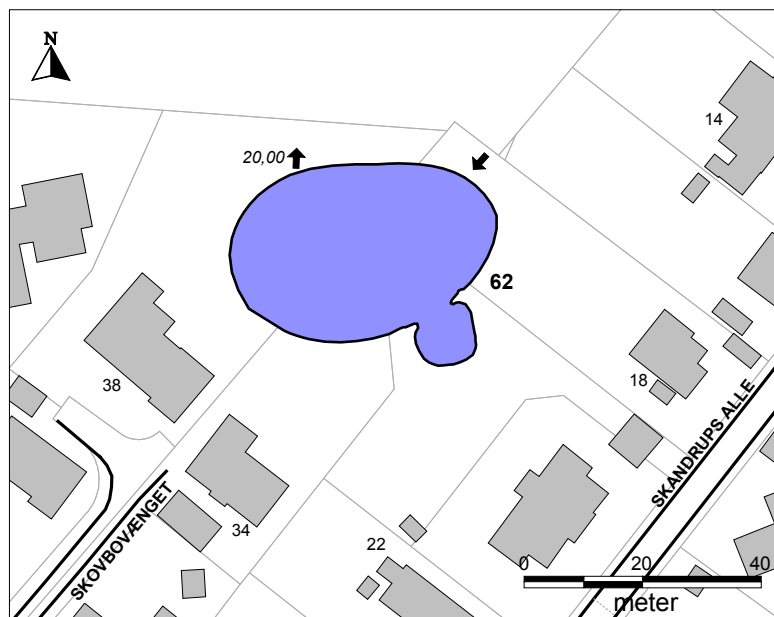
Nr. 62, Hareskov By

Sø i private haver

Søen ligger i en lavning i terrænet, som især skråner mod syd og vest. I den sydøstlige del af søen er der en lille afsnøring med en bro over det smalleste sted. Brinkerne er lave, men stejle, og søen skønnes at være forholdsvis dyb, undtagen i den lille afsnørede del. Søen er lysåben fra vest og nordvest, hvor græsplæner skråner ned mod søen. Langs de øvrige bredder er det spredte høje træer og områder med tæt krat.

I den nordøstlige ende af søen tilledes der regnvand fra Store Hareskov, og i den nordvestlige ende er der afløb til sø nr. 61 (kote 20,00).

Bunden indeholder store mængder organiske materiale, som stammer fra bladnedfald og andre planterester. Bundforholdene og vandkvaliteten skønnes forholdsvis gode.

Vandplanterne består af varierende mængder af Liden Andemad samt udplantede åkander, som især findes i og ved den lille, afsnørede del af søen. I varme perioder er der tit algemætter på vandoverfladen.

Søen har karakter af skovsø med ringe vandudskiftning, ringe vindomrøring, delvis beskyttede bredder og forholdsvis stort bladnedfald. Der bør fortsat tyndes i træer og buske rundt om søen, for at skaffe lys og luft til vandet, så omsætningen af organisk materiale fremmes. Der bør især tyndes en del i nåletræerne langs hegnet til boldbanen, så der kun bevares nogle få af de pæneste træer. Endvidere bør de tætteste kratpartier tyndes eller ryddes, for at give bredvegetationen bedre vilkår. Det er dog vigtigt at efterlade urørte områder af hensyn til dyrelivet. Større grene og væltede træer skal fjernes fra søen af hensyn til vandkvaliteten. Desuden vil det være en fordel at fjerne nedfaldne blade hvert efterår så langt ud i søen, som det kan lade sig gøre. I perioder med store mængder andemad og alger på vandoverfladen kan de samles sammen og fjernes fra søen. Det vil forbedre både den biologiske og den æstetiske værdi, og medvirke til at begrænse søens næringsindhold på længere sigt. Det er vigtigt at bekæmpe Japan-Pileurt effektivt, for at forhindre at den breder sig til alle uplejede arealer i området. Der bør ikke anvendes gødning eller pesticider i nærheden af søen.

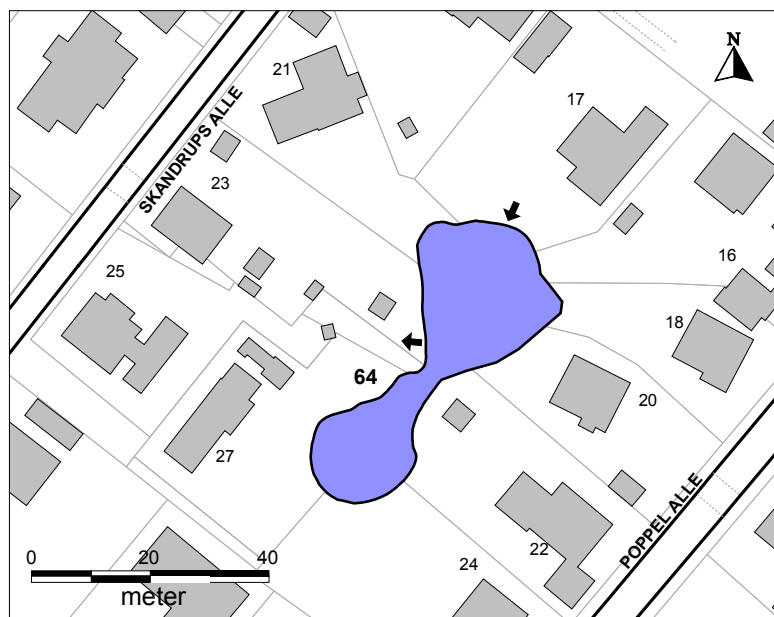
Nr. 64, Hareskov By

Sø i private haver

Søen ligger i en lavning terrænet, som skråner forholdsvis stejlt ned mod søen fra nord og nordøst. Den består af to dele, som er adskilt af en smal, tilgroet rende. Den nordlige del af søen er dybest, op til 8-9 m. Denne del af søen har god vandkvalitet og er velplejet. Den nordlige del af søen er lysåben med græsplæner langs det meste af bredden. Der er et trådhegn langs den vestlige bred, men vegetationen klippes forholdsvis tæt til vandet, både her og ved de øvrige græsplæner. Ved den østlige bred er der et område med buskads, og sydøst for denne del af søen er der en række høje nåletræer. Den sydlige del af søen er lavvandet og tilgroet. Den østlige bred er afgrænset af en stensætning. Mod nordøst er der græsplæner med spredte høje træer, og de øvrige bredder er helt omgivet af træer og buske. Ejerne har en tømmerflåde liggende i den nordlige del af søen.

I den nordlige ende af søen tilledes der regnvand fra Store Hareskov. I den vestlige ende af søen er der overløb til kloaksystemet. Vandstanden måles ved Skandrups Allé nr. 21.

Bunden indeholder store mængder organisk materiale, der stammer fra planterester. Ved besøget var vandet klart i den nordlige del af søen. Bundforholdene og vandkvaliteten skønnes gode i den nordlige del af søen og mindre gode i den sydlige del.

Ved den nordlige del af søen bør de graner, som står tættest på søen, fældes, og der bør løbende ryddes i uønsket opvækst, så søen holdes lysåben. Det er også vigtigt at bekæmpe Japan-Pileurt effektivt for at forhindre, at den breder sig til alle uplejede arealer i området. Den sydlige del af søen har karakter af skovsø med ringe vandudskiftning, ringe vindomrøring, delvis beskyggede bredder og forholdsvis stort bladnedfald. Der bør derfor tyndes i træer og buske rundt om søen, for at skaffe lys og luft til vandet, så omsætningen af organisk materiale fremmes. Det vil desuden give bredvegetationen bedre vilkår. Det er dog vigtigt at efterlade urørte områder af hensyn til dyrelivet. Det kan være en fordel at belufte denne del af søen, for at fremme omsætningen af organisk materiale, som er ophobet på bunden. Eventuelt kan det blive nødvendigt at oprense dele af bunden, for at sikre en tilfredsstillende vandkvalitet og for at undgå tilgroning. Hvis passagen mellem de to søer gror mere til, bør den ligeledes oprenses. I begge dele af søen skal større grene og væltede træer fjernes fra søen af hensyn til vandkvaliteten. Desuden vil det være en fordel at fjerne nedfaldne blade hvert efterår, og i perioder med store mængder andemad og alger på vandoverfladen kan de samles sammen og fjernes fra søen. Det vil forbedre både den biologiske og den æstetiske værdi, og medvirke til at begrænse søens næringsindhold på længere sigt. Der bør ikke anvendes gødning eller pesticider i nærheden af søen.

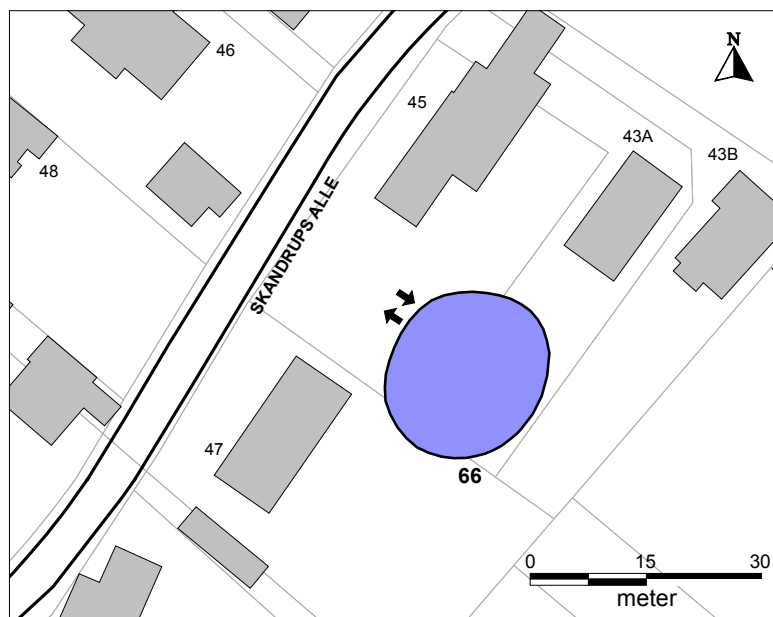
Nr. 66, Hareskov By

Sø i private haver

Søen ligger i en forholdsvis dyb lavning i terrænet og er helt omgivet af villahaver. Den sydvestlige bred afgrænses af en lodret trækonstruktion. Også langs de øvrige bredder er brinkerne stejle, og der er flere steder udhængende træer og buske. Søen virker lavvandet. Den er forholdsvis lysåben fra øst, hvor der er græsplæner langs bredden, og fra syd, hvor der er en skrænt med lave prydblaster på stensatte terrasser. Her er også enkelte store træer. De øvrige bredder er skyggede af buskads og spredte store træer. Der er et andehus i søen.

Søen fungerer som regnvandsbassin. I søens vestlige ende ledes der vand til søen fra to vejbrønde på Skandrups Allé. Her er også et afløb.

Bunden indeholder store mængder organisk materiale, som stammer fra nedfaldne blade og døde vandplanter. Bundforholdene og vandkvaliteten skønnes forholdsvis gode.

Der er en tæt bestand af Tornfrøet Hornblad i søen. Desuden er der en del Kors-Andemad og Liden Andemad. Ved et besøg i juli var der spredt forekomst af alger på overfladen. Bredvegetationen mangler langs de mest skyggede bredder og er forholdsvis smal i resten af søen. Langs den sydlige bred, som er afgrænset af en trækonstruktion, er der en del Gul Iris og star samt enkelte andre sumpplanter. Langs græsplænen mod øst og i lysningerne langs de øvrige bredder forekommer Lådden Dueurt, Stor Nælde og andre højurter, og flere steder er der opvækst af pil. Der er mange forskellige arter af prydræer og -buske omkring søen.

Opvækst af pil bør fjernes, og der bør jævnligt tyndes i vedplanterne omkring søen, for at sikre at der kommer lys og luft til vandet, så omsætningen af organisk materiale fremmes. Desuden vil det være en fordel at beskære eller fjerne nogle af planterne i de tætte bevoksninger langs den nordlige del af søen, så bredvegetationen får bedre vilkår. En bredere uglejet bræmme langs søen vil øge området biologiske værdi og medvirke til at tilbageholde næringsstoffer fra græsplæner og blomsterbede. Af hensyn til vandkvaliteten skal større grene og væltede træer fjernes fra søen. Søen er næringsrig og kan have problemer med at omsætte

de store mængder organisk materiale, der tilføres i form af blade og vandplanter. For at begrænse mængden af næringsstoffer, bør nedfaldne blade og en del af undervandsvegetationen fjernes hvert efterår. Desuden kan dele af vandoverfladen skummes for alger og andemad nogle gange i løbet af sommeren. Det er vigtigt, at der opsamlede materiale fjernes fra søen. Der bør ikke anvendes gødning og pesticider i nærheden af søen, og der bør ikke fodres ænder.

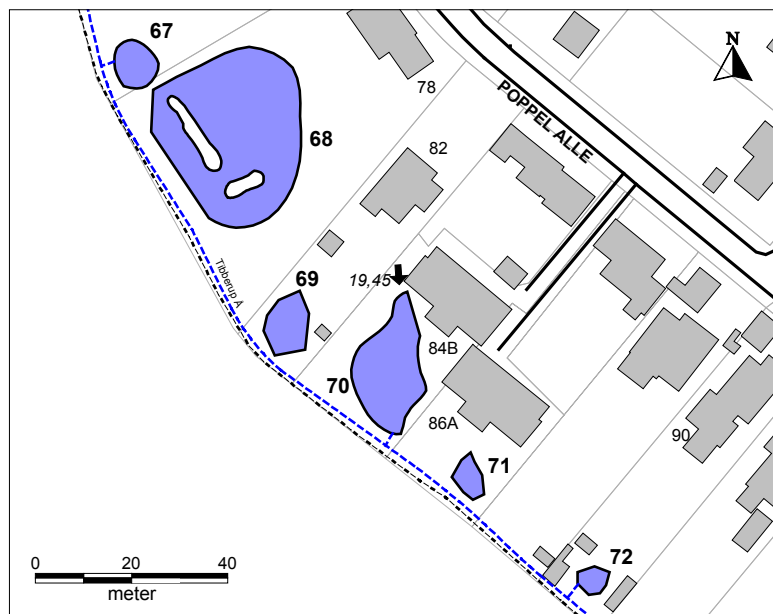
Nr. 67, Hareskov By

Lille sø i privat have

Søen ligger i bunden af en have, som skrånede mod Tibberup Å. Den er adskilt fra åen af en 1-2 m bred landbræmme, som er gennembrudt af en smal, tilgroet rende, hvorigennem søen har forbindelse til åen. Den sydlige bred er afgrænset af en lodret stensætning, og de øvrige brinker er ligeledes stejle. Vandstanden afhænger af årstiden og nedbørsforholdene, men søen er lavvandet. Der er klippet græs hele vejen rundt om søen, og den er forholdsvis lysåben. Tæt ved den sydlige bred er der en høj hæk, som markerer naboskellet, og langs med åen er der buskads og højurter. En lille træbro hænger ud over den nordøstlige bred.

Bortset fra den åbne rende til Tibberup Å mod vest har søen ingen tilløb eller afløb.

Bunden indeholder store mængder organisk materiale, der stammer fra planterester. Bundforholdene og vandkvaliteten skønnes forholdsvis gode.

Der har tidligere været Tornfrøet Hornblad i søen, men den blev ikke genfundet ved besøget. Derimod er der en del vandranunkel samt Vandpest og lidt Liden Andemad. Desuden forekommer der varierende mængder af alger på vandoverfladen. Bredvegetationen er sparsom på grund af de stejle brinker, men den indeholder forholdsvis mange arter. Bredbladet Mærke findes både langs bredden og i vandet. I den nordlige del af søen er der en del Gul Iris og lidt Høj Sødgræs. Desuden forekommer arter som Glanskapslet Siv, Sværtelvæld, Alm. Fredløs, Pengebladet Fredløs og Fliget Brøndsel. Ved den sydlige bred er der en lav ellehæk, og mod sydvest, langs med åen, er der en Ahorn og en birk, som begge holdes ned ved klipning. Her er også spredte prydbuske og en lille Ask, og et stykke nordvest for søen er der to store graner.

Der er fældet en stor hængepil, som skyggede søen fra øst, og vedplanterne omkring søen udtyndes og beskæres løbende. Desuden opsamles så store mængder alger og Vandpest som

muligt flere gange i løbet af sommeren. Den nuværende pleje er passende. Der bør ikke anvendes gødning eller pesticider i nærheden af søen.
