Knivigt hantverk

Tandrader tittade förbi hos käkkirurgen på Mälarsjukhuset

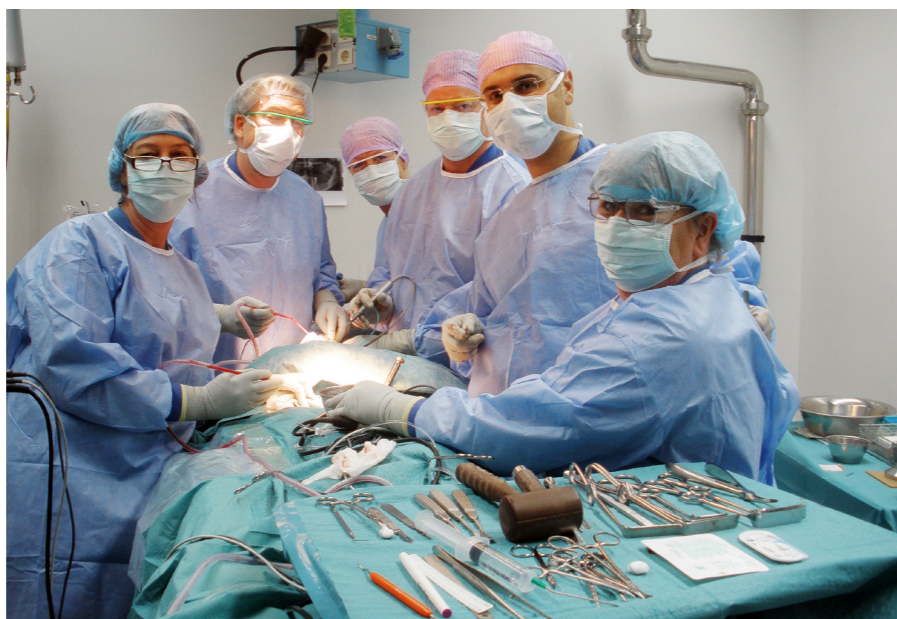
Käkkirurgen i arbete. Här är det en bit ben som mejslas bort från patientens höft för att transplanteras till överkäken, vilket var nödvändigt för att senare kunna utföra implantatbehandling. Från vänster: tandsköterska Maria Hellmark, tandläkare Magnus Andersson, tandsköterska Karin Stråhle, övertandläkare Sten Andersson, övertandläkare Patrik Keshishian och tandsköterska Kerstin Åsberg.

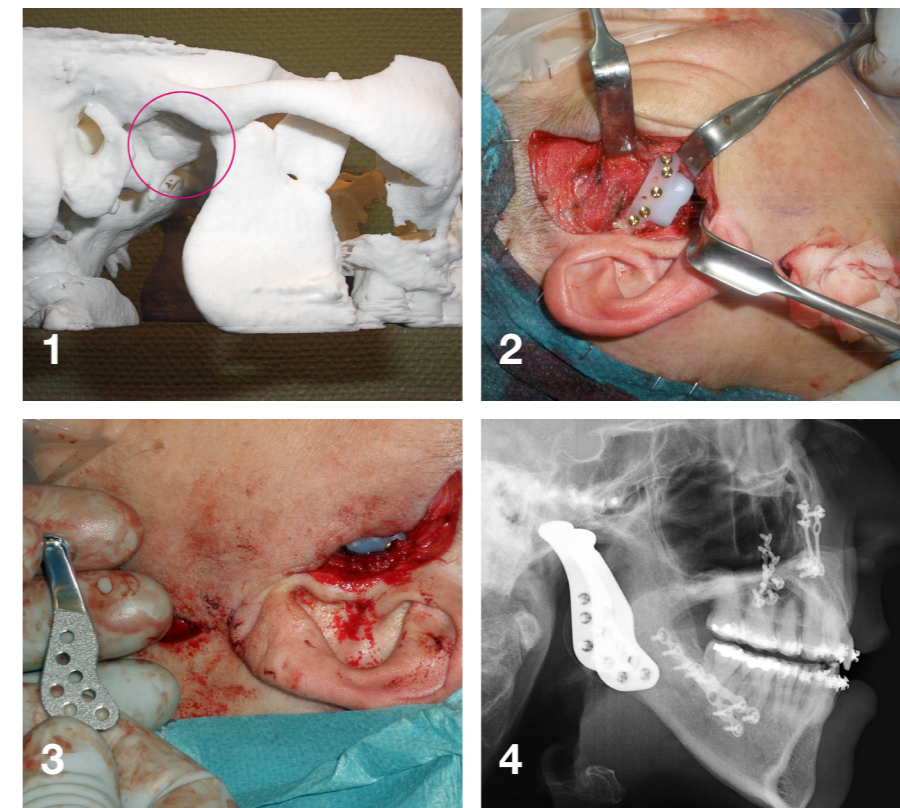
KÄKLEDSPROTES

Medelålders kvinna. Kraftig artros i båda käklederna med destruktions av ledens mjukdelar och remodelering av underliggande benvävnad samt förlust av bensubstans (bild 1). Vid operationen ersätts ledpanna och disk med en högmolekylär plastprotes (bild 2) som skruvas i skallbenet. Kondylprotesen består av vävnadvänligt titan och skruvas fast i käkbenet (bild 3, 4). Operationstid: fyra timmar.
Foto: Patrik Keshishian.

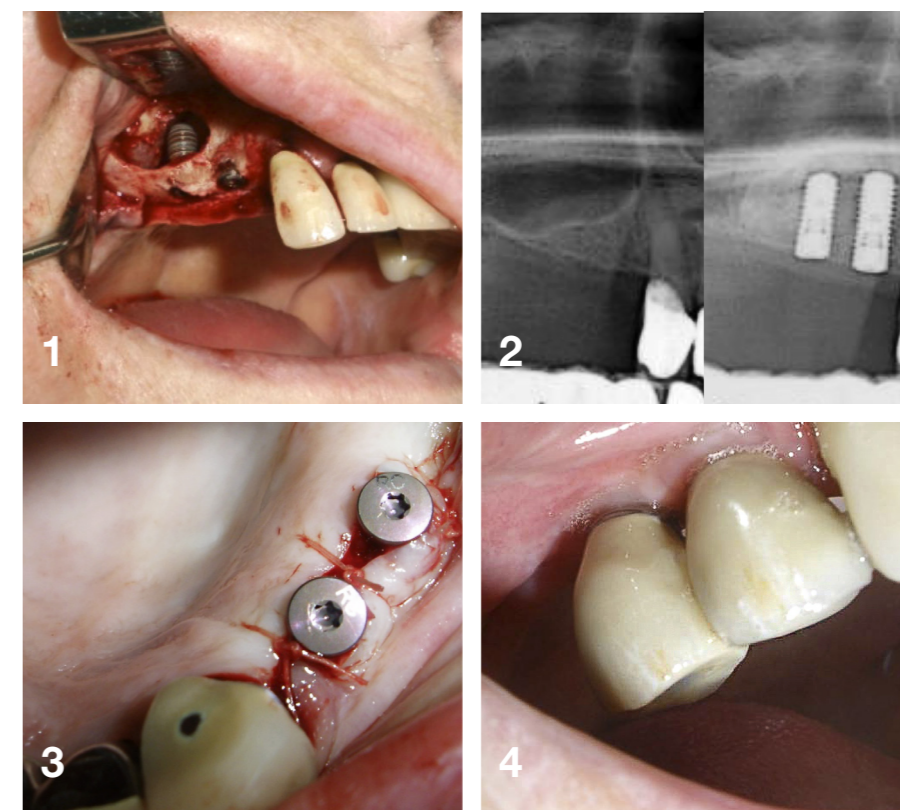
IMPLANTAT VID BENFÖRLUST

Kvinna, 75 år. Inremitterad för insättning av käkbensförankrat implantat, regio 14 och 15. Patienten fullt frisk. Operation gjordes under lokalbedövning och varade ungefär en timme.

Bild 1. Benförlust mot bihålan. Endast en tunn hinna skiljer till denna. För att implantaten ska kunna sättas på plats fylls hålrummet med Bio-Oss, ett preparat som utvinns ur kalvben och som är mycket likt mänsklig benvävnad. Stimulerar återväxten av patientens egen benvävnad.

Bild 2. Operationsdagen: före och efter. Implantaten är ingjutna i Bio-Oss.

Bild 3. Implantaten efter sex månader från operationsdagen.

Bild 4. Tandproteserna på plats lite drygt åtta månader efter operationen.
