# HOVEDINSPEKTION AF LEGEPLADSREDSKABER

## Lørslev Friskole:

Rapport nr. 07

Den 03-11-2020 er der foretaget inspektion af legeredskaber hos:

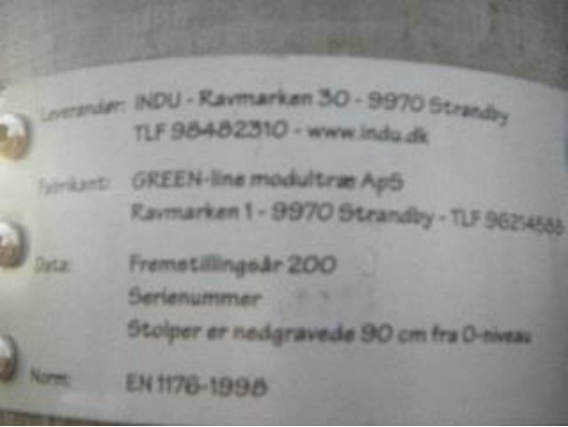
<p><b>Eksempel 1:</b></p>

<p>Leverandør: INDU - Ravmarken 30 - 9970 Strandby TLF 98482310 - www.indu.dk Fabrikant: GREEN-line modultræ ApS Ravmarken 1 - 9970 Strandby - TLF 96214588 Data: Fremstillingsår 200 Serienummer Stolper er nedgravede 90 cm fra 0-niveau Norm: EN 1176-1995</p>	<p><b>Mærkning</b></p> <p>Ikke alle legeredskaber på denne legeplads er fyldestgørende mærket med:</p> <ul style="list-style-type: none"><li>- Fabrikantens navn og adresse</li><li>- Redskabets identifikation og fremstillings år.</li><li>- Markering af nedgravningsdybde.</li><li>- Denne standards nummer og udgivelsesår.</li></ul> <p><b>Krav i standard:</b></p> <p>DS/EN 1176-1 punkt 7 Mærkning</p>
<p><b>Eksempel 2:</b></p>

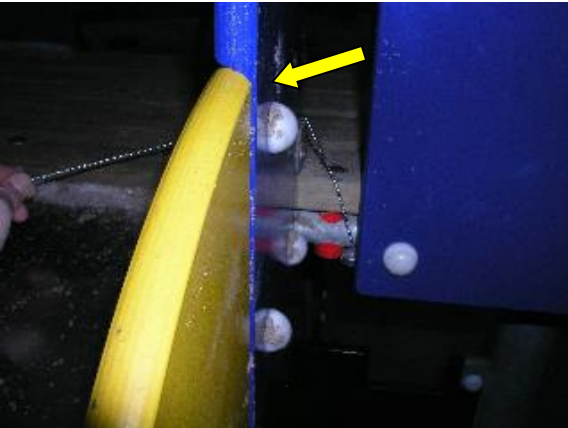
<p><b>Beskrivelse af problem #1</b></p> <p>I nærheden af rutsjebanens sideområde er der revner hvor en anoraksnor kan sætte sig fast.</p> <p>Dette øger risikoen for kvælningsulykker (se pil på foto)</p> <p>Dette gælder i begge sider af starten på rutsjebanen.</p> <p><b>Krav i standard:</b></p> <p>DS/EN 1176-1 punkt 4.2.7.3 Fastklemning af tøj. Anneks D.3.2.1 Rutsjebaner</p>

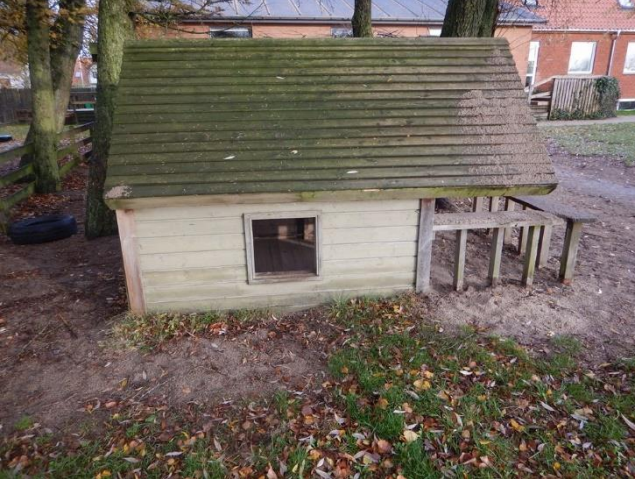
<p><b>Foto 19:</b></p>

<p><b>Legehus</b></p> <p>Der er intet at bemærke på redskabet.</p> <p><b>Krav i standard:</b></p> <p>DS/EN 1176-1: Generelle krav og metoder. DS/EN 1176-7: Vedligehold DS/EN 1177: Støddæmpning</p>
<p><b>Foto 20:</b></p>

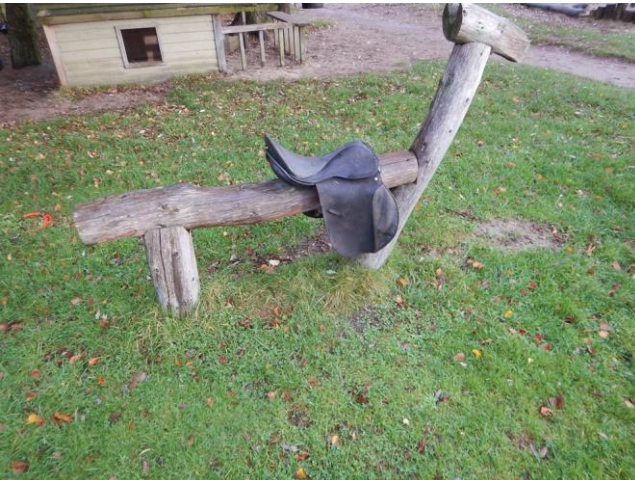
<p><b>Hest</b></p> <p>Der er intet at bemærke på redskabet.</p> <p><b>Krav i standard:</b></p> <p>DS/EN 1176-1: Generelle krav og metoder. DS/EN 1176-7: Vedligehold DS/EN 1177: Støddæmpning</p>
<p><b>Foto 21:</b></p>

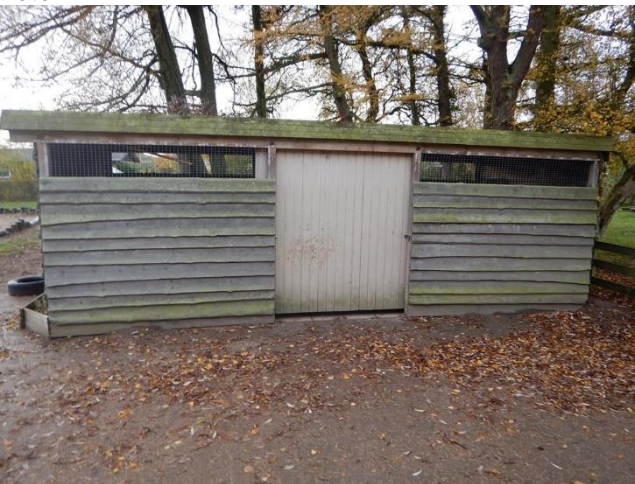
<p><b>Redskabsskur</b></p> <p>Der er intet at bemærke på redskabsskuret.</p> <p><b>Krav i standard:</b></p> <p>DS/EN 1176-1: Generelle krav og metoder. DS/EN 1176-7: Vedligehold DS/EN 1177: Støddæmpning</p>

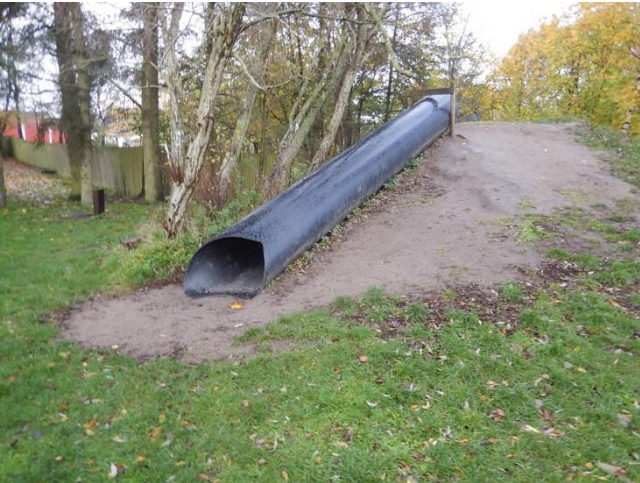
<p><b>Foto 25:</b></p>

<p><b>Rutsjerør Terrænruksjebane</b></p> <p>Der er intet at bemærke på redskabet</p> <p><b>Krav i standard:</b></p> <p>DS/EN 1176-1: Generelle krav og metoder. DS/EN 1176-3: Rutsjebaner. DS/EN 1176-7: Vedligehold DS/EN 1177: Støddæmpning</p>
<p><b>Foto 26:</b></p>

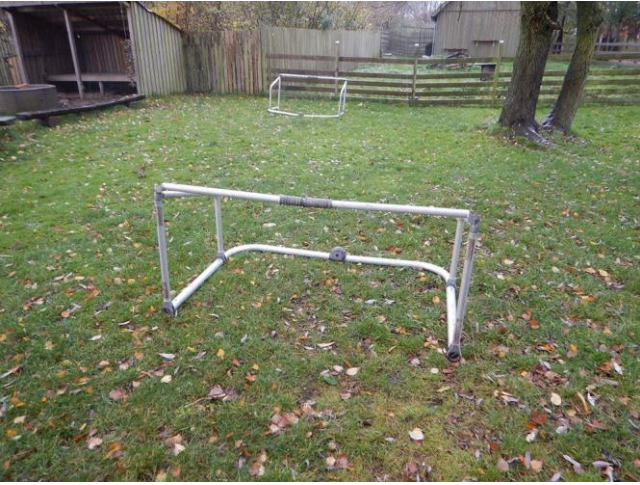
<p><b>Boldbane</b></p> <p>Der er intet at bemærke på området</p> <p><b>Krav i standard:</b></p> <p>DS/EN 1176-1: Generelle krav og metoder. DS/EN 1176-7: Vedligehold</p>
<p><b>Foto 27:</b></p>

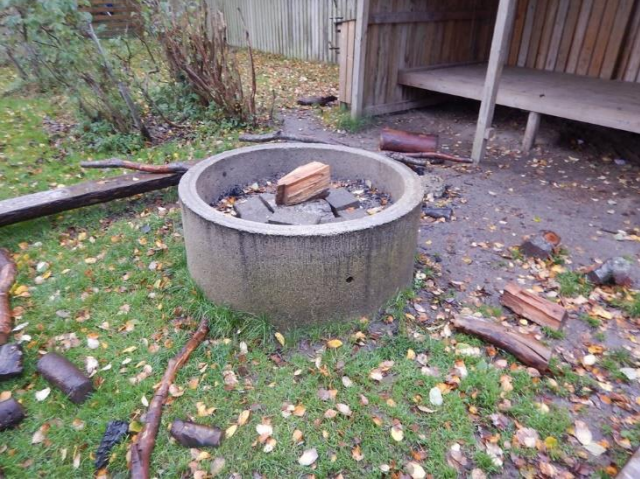
<p><b>Bålplads</b></p> <p>Der er intet at bemærke på området</p> <p><b>Krav i standard:</b></p> <p>DS/EN 1176-1: Generelle krav og metoder. DS/EN 1176-7: Vedligehold DS/EN 1177: Støddæmpning</p>

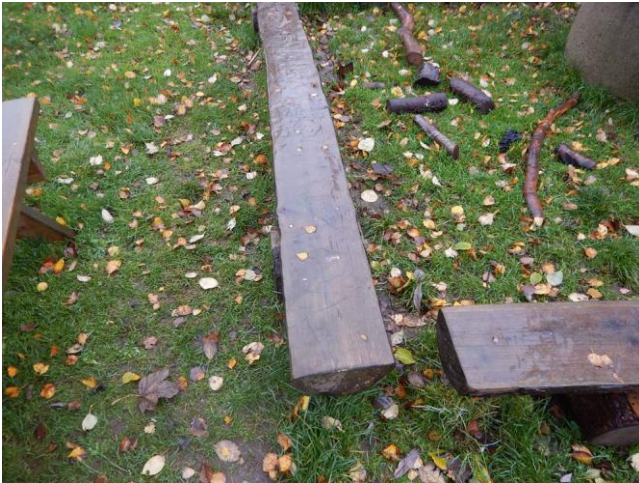
Foto 28:

**Bænke  
Diverse**

Der er intet at bemærke på diverse bænke ved bålstedet

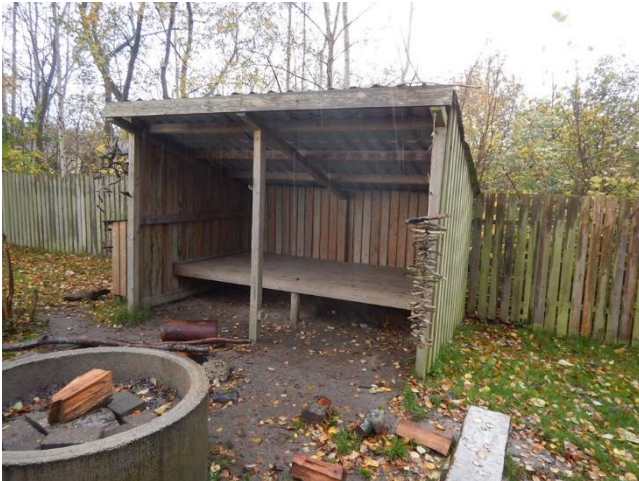
Foto 29:

**Legeskjul**

Der er intet at bemærke på området

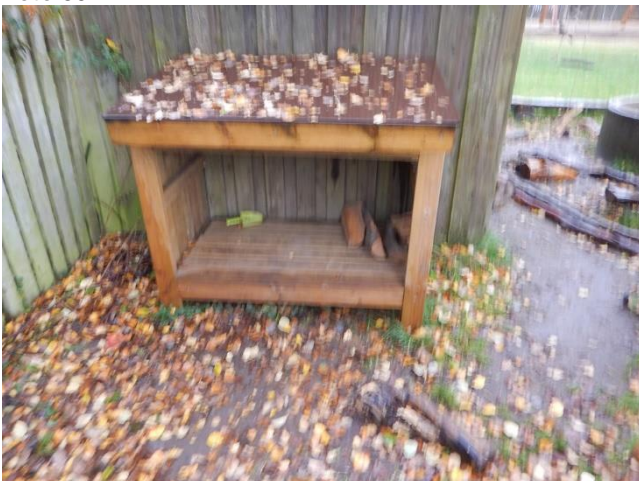
Foto 30:

**Brændeskur**

Der er intet at bemærke på brændeskuret

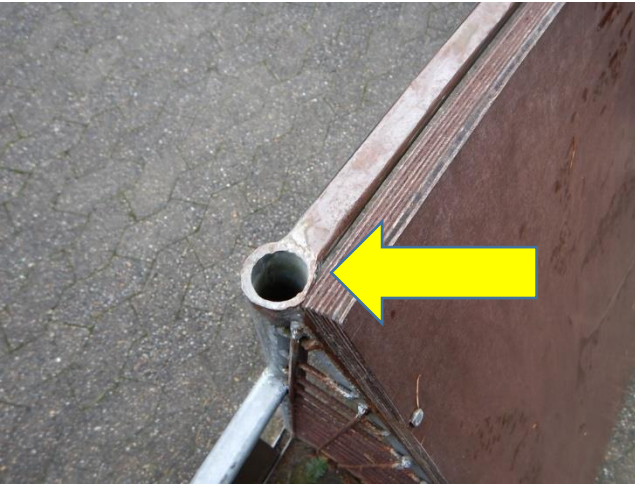
<p><b>Foto 34:</b></p>

<p><b>Basket bane</b></p> <p>Man bør sætte propper i enderne af rørene især omkring måle områderne da de åbne ender kan medføre alvorlige skader på brugere af banen</p> <p><b>Krav i standard:</b></p> <p>DS/EN 1176-1: Pkt. 4.2.7.6 Fastklemning af fingre. DS/EN 1176-1: Pkt. 4.2.5 Redskabers finish</p>
<p><b>Foto 35:</b></p>  	<p><b>Karrusel Type E 2 stk ens i skolegård</b></p> <p>Der er intet at bemærke på redskaberne</p> <p><b>Krav i standard:</b></p> <p>DS/EN 1176-1: Generelle krav og metoder. DS/EN 1176-5: Karruseller. DS/EN 1176-7: Vedligehold DS/EN 1177: Støddæmpning</p>
<p><b>Foto 36:</b></p>  	<p><b>Basket kurve 2 stk i skolegård diverse</b></p> <p>Der er intet at bemærke på diverse</p> <p><b>Krav i standard:</b></p> <p>DS/EN 1176-1: Pkt.4.2.5 Redskabers finish. DS/EN 1176-7: Pkt.8.2.7 Korrigerende vedligehold</p>

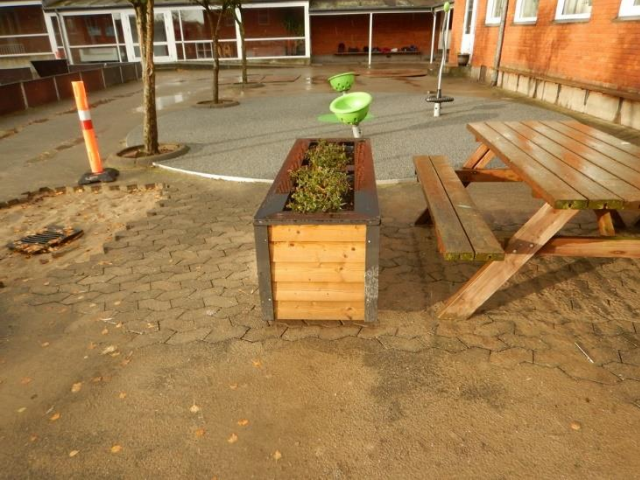
<p><b>Foto 40:</b></p>

<p><b>Plantekasser Diverse</b></p> <hr/> <p>Der er intet at bemærke på diverse plantekasser på området</p> <hr/> <p><b>Krav i standard:</b></p> <p>DS/EN 1176-1: Generelle krav og metoder.        DS/EN 1176-7: Vedligehold        DS/EN 1177: Støddæmpning</p>
<p><b>Foto 41:</b></p>

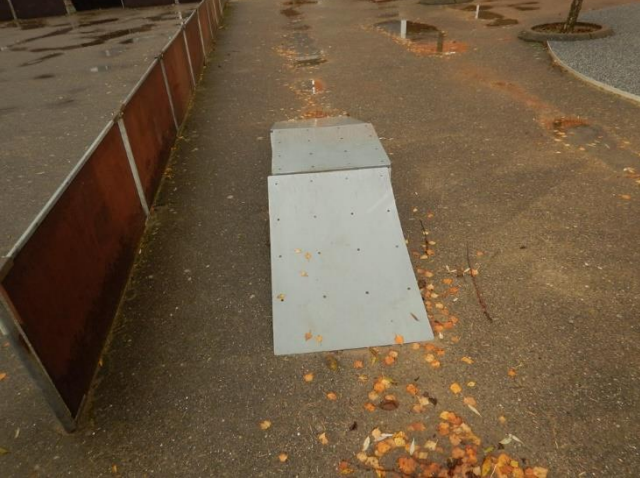
<p><b>Skaterrampe Minimodel</b></p> <hr/> <p>Der er intet at bemærke på redskabet</p> <hr/> <p><b>Krav i standard:</b></p> <p>DS/EN 1176-1: Generelle krav og metoder.        DS/EN 1176-7: Vedligehold        DS/EN 1177: Støddæmpning</p>
<p><b>Foto 42:</b></p>	<hr/> <hr/> <hr/> <p><b>Krav i standard:</b></p> <hr/>
