VATTENTEAMET INFORMERAR

Vattenteamet

Teamet, fem personer, har till uppgift att säkra tillgången på råvatten och se till att kvaliteten på dricksvattnet uppfyller livsmedelsverkets- och kommunens krav.

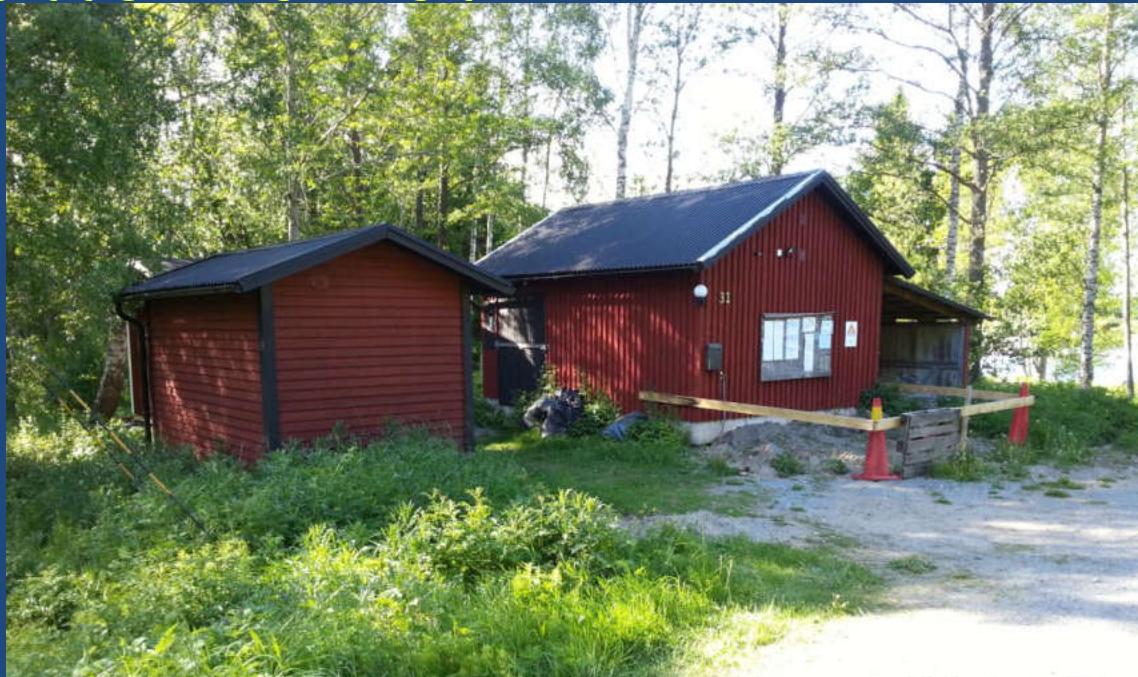
Från våra fyra aktiva brunnar
går råvattnet in i
vattenverket...

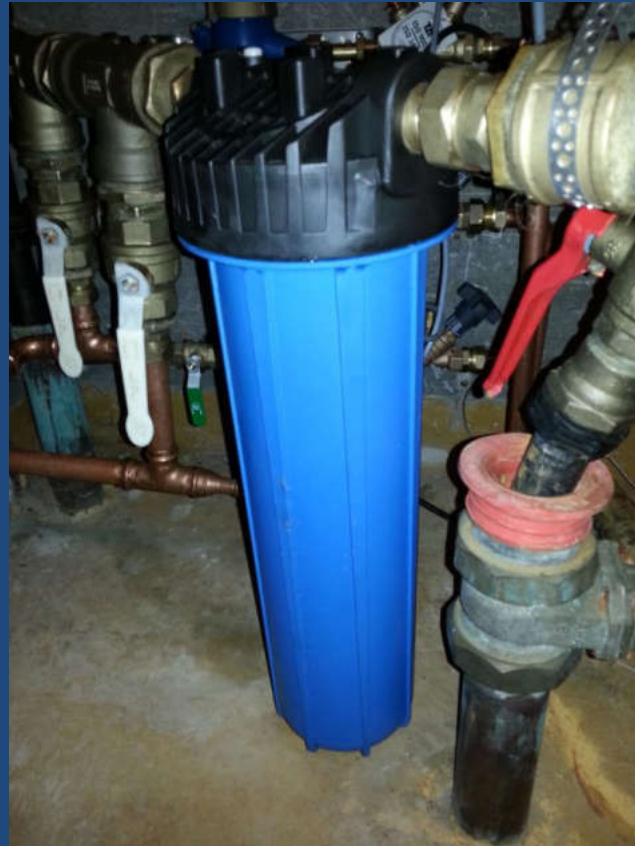
...passerar ett
partikelfilter...

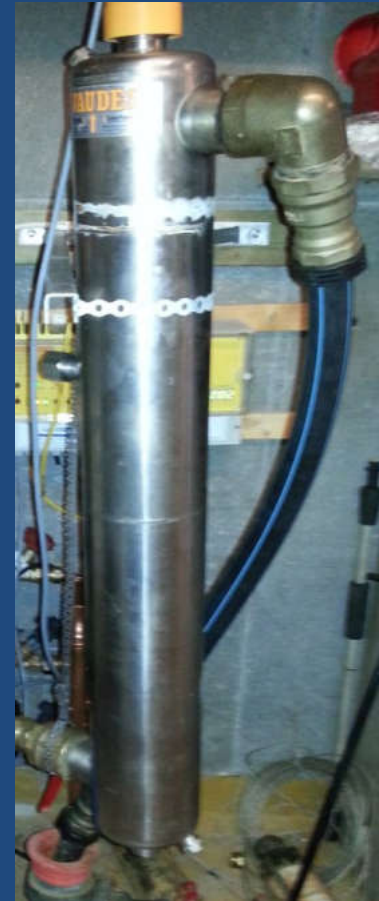
...ett UV-filter tar
bort bakterier ur det
filtrerade vattnet...

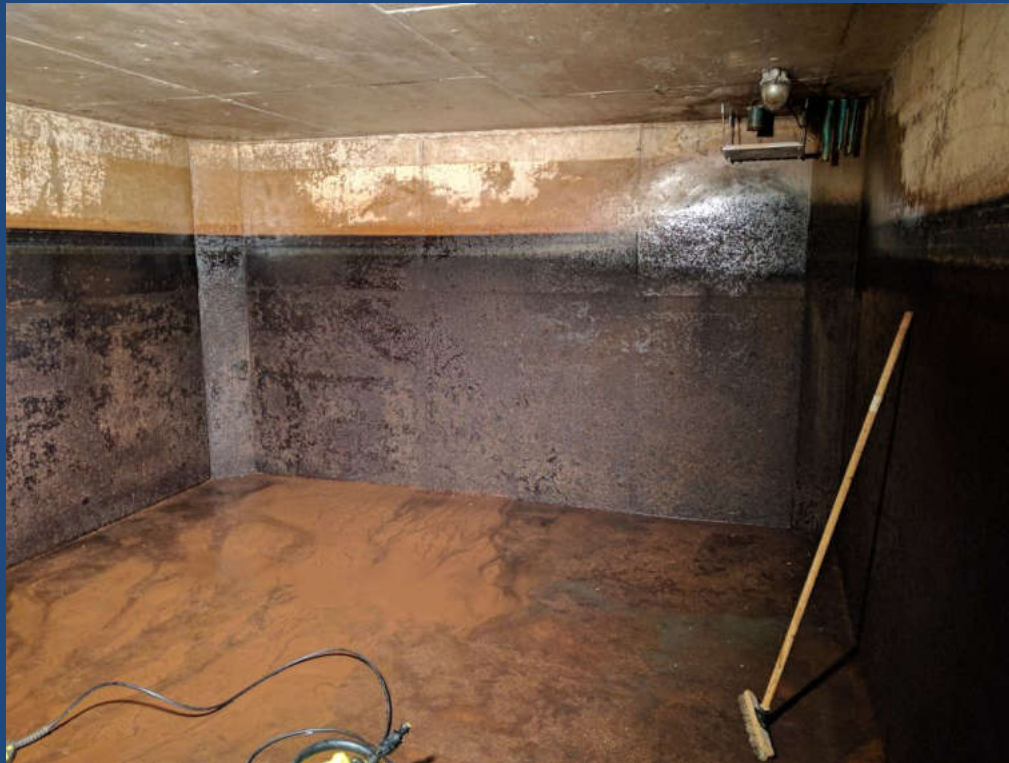
...som sedan lagras i vattenverkets
bassäng som rymmer 30m³.

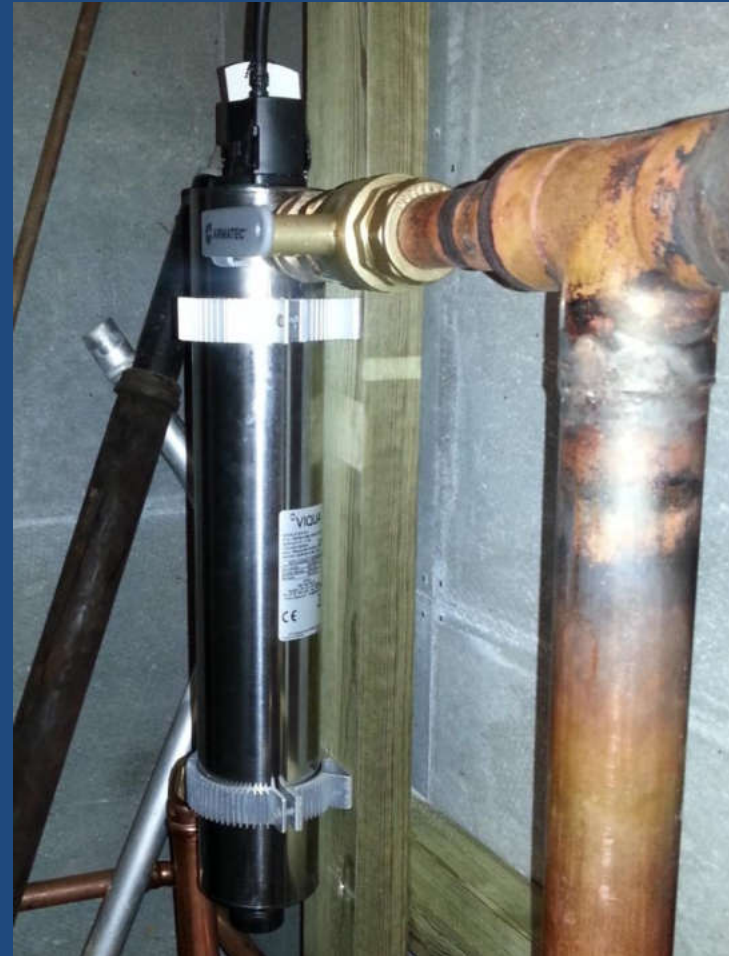
Vattnet passerar
ytterligare ett
UV-filter innan...

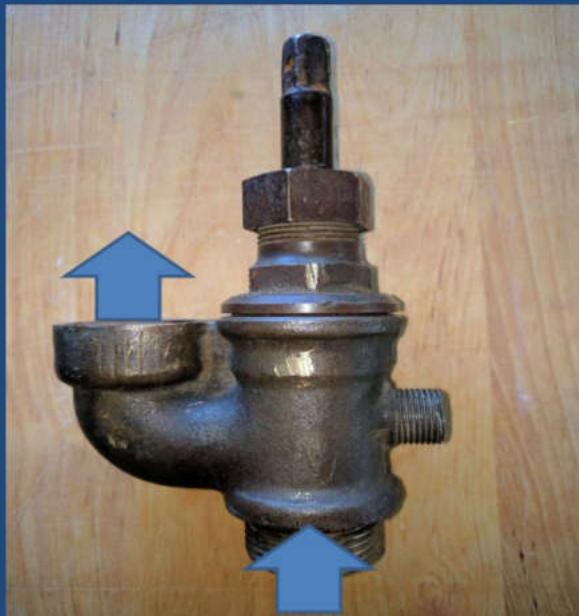
Ventilen **helt** öppen

Äldre ventiler med avtappning kan läcka stora mängder vatten och suga in smutsvatten i vattensystemet om de är felställda...

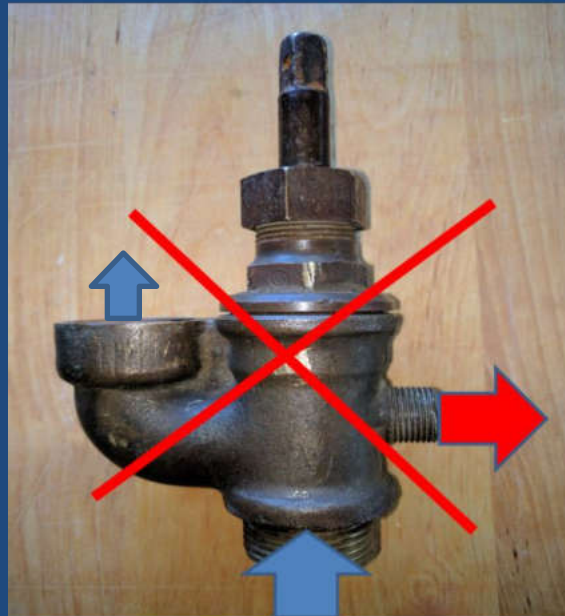
Mellanläge

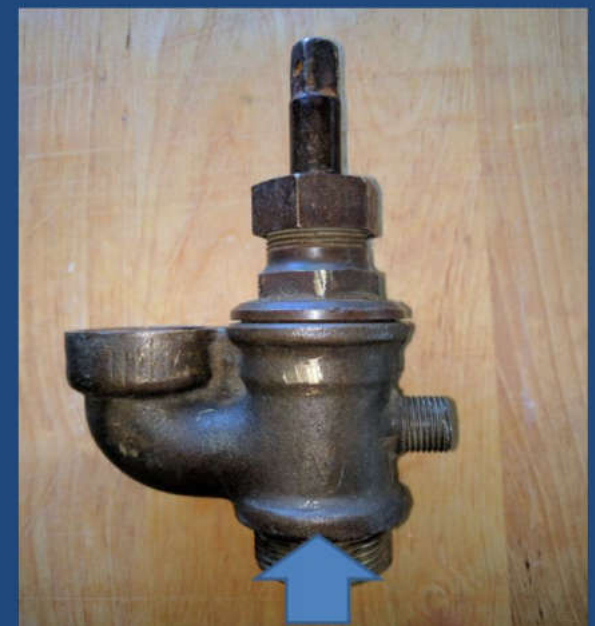
Ventilen **helt** stängd

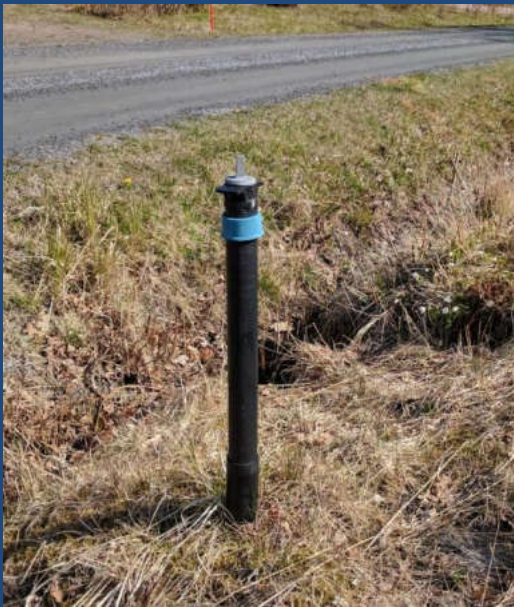
Ny, pålitlig

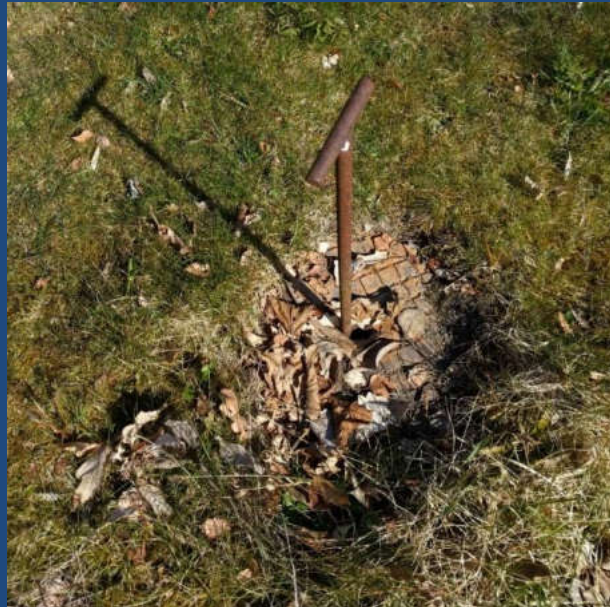
Opolitlig

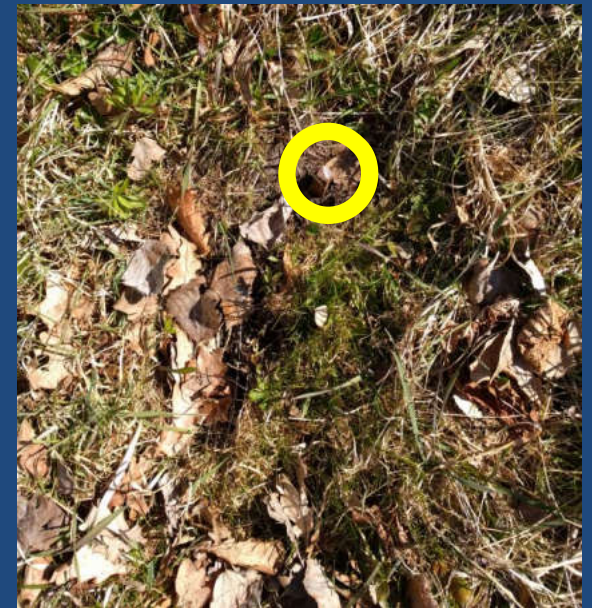
Osynlig

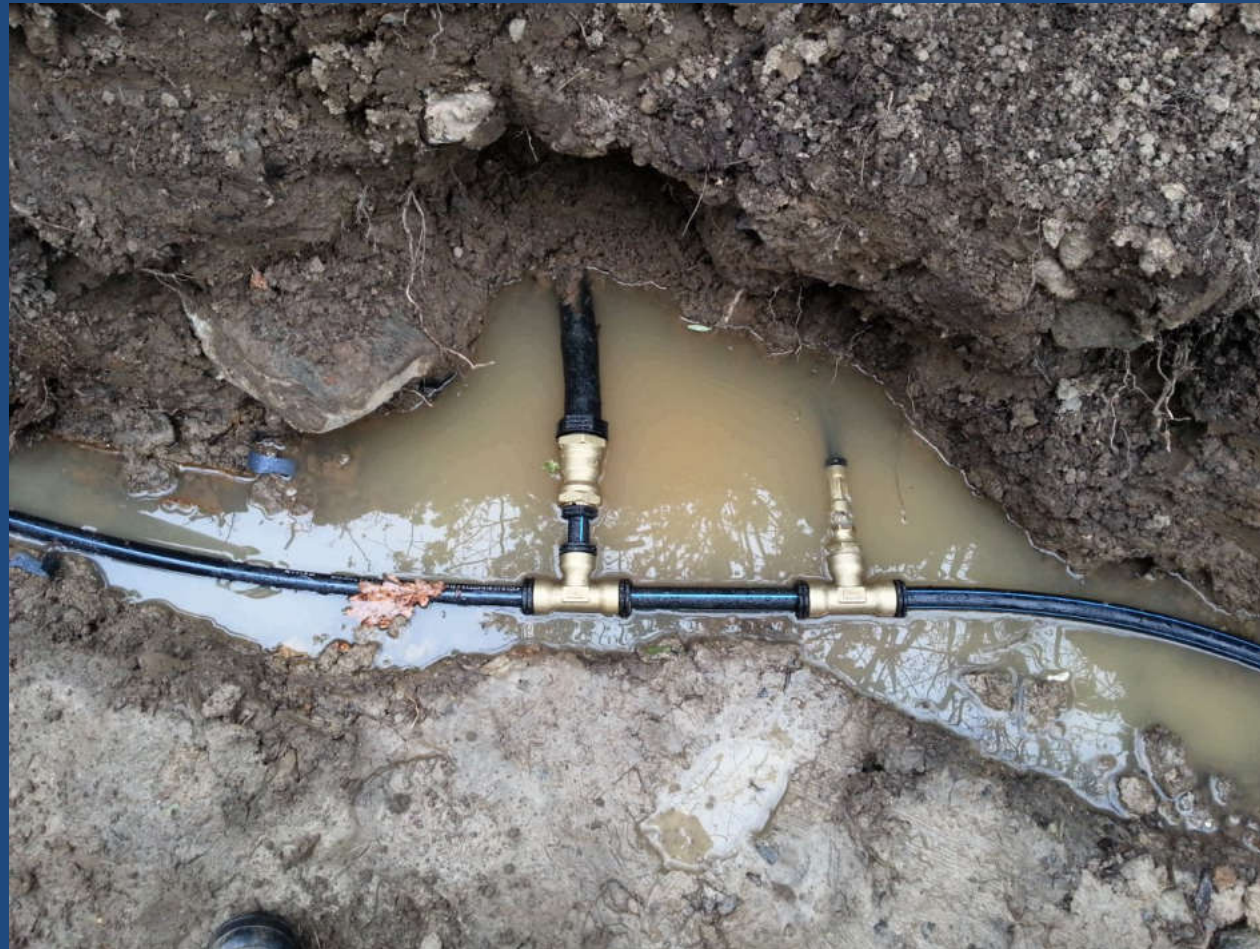
Nr. 4, 1400 l/h kopplas in snart!

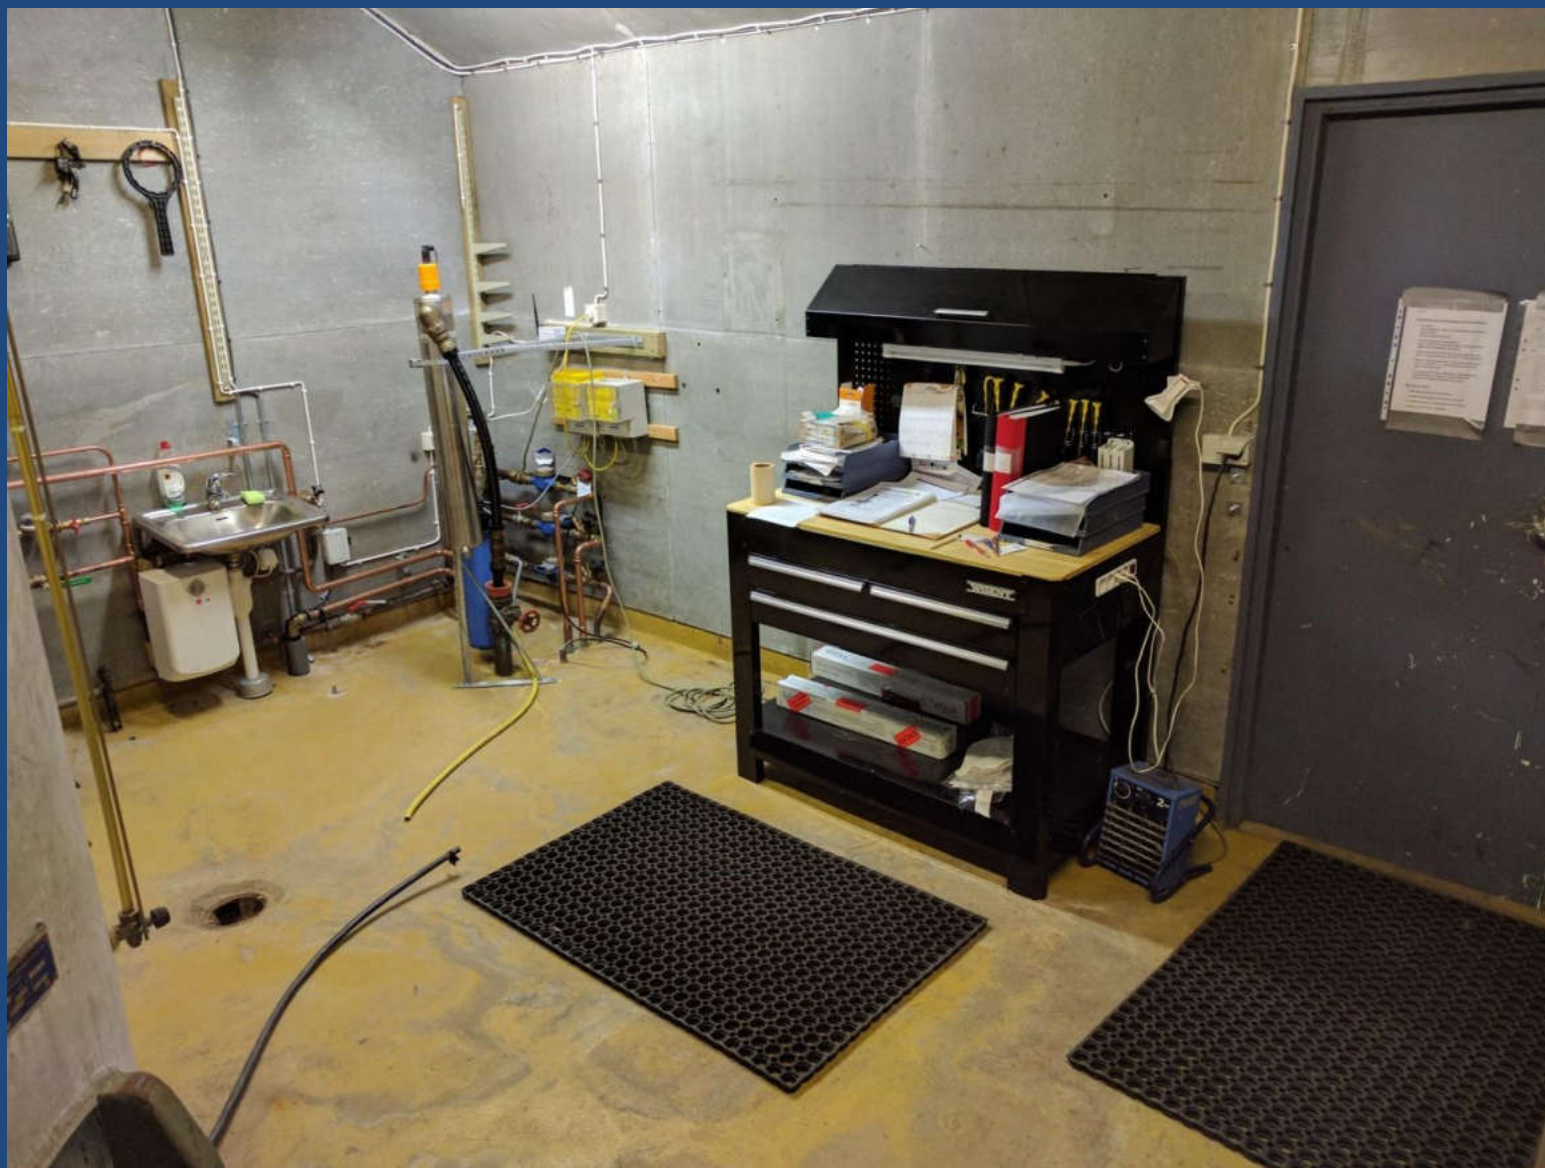
... och efter

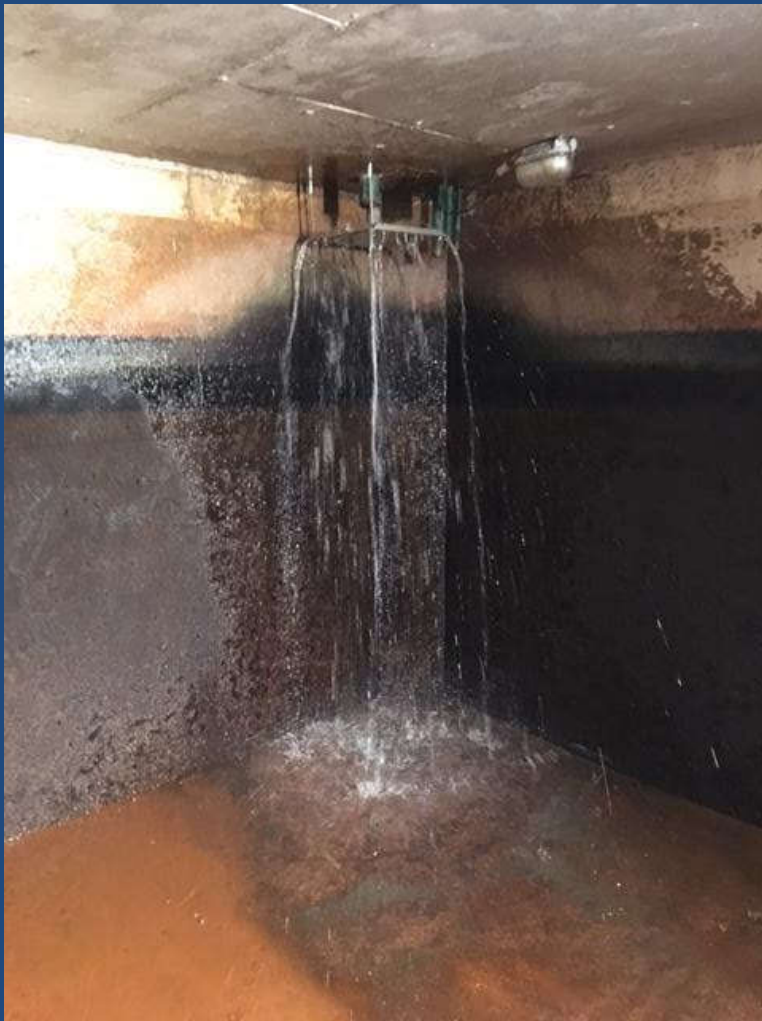
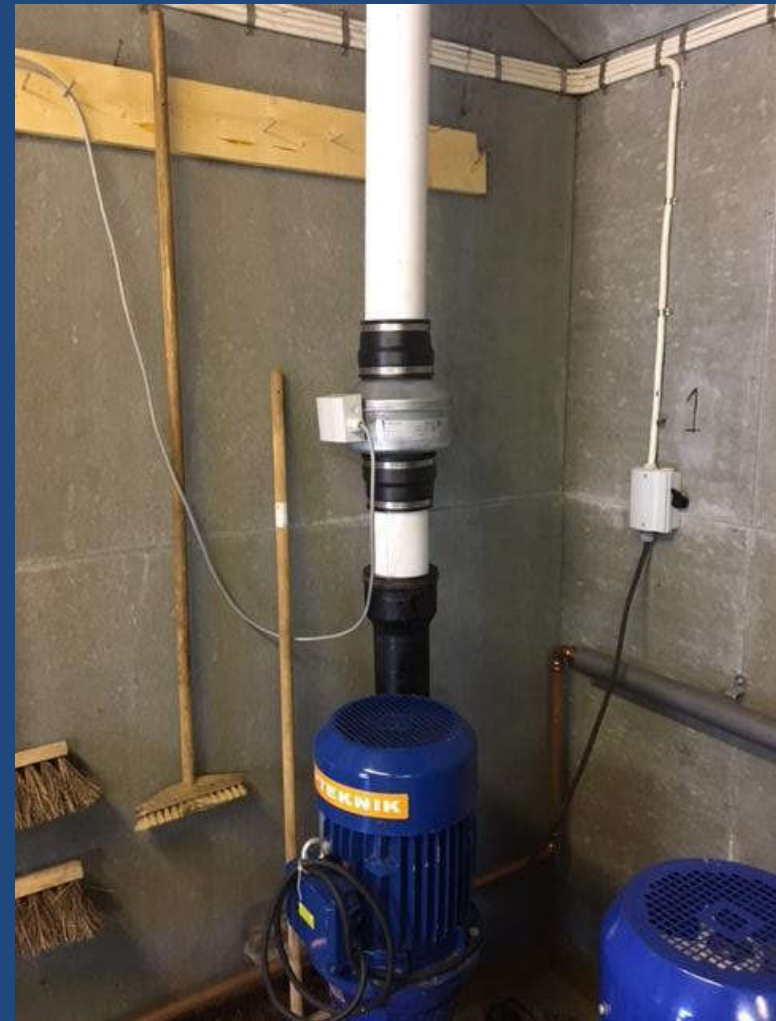
Åtgärder mot förhöjda radonvärden vid togs

- Flödesschema över vårt pumphus (Klart)
- Orsaken till förhöjda radonvärden (Klart)
- Åtgärdsplan att åtgärda radonvärden (Klart).
Radonfilter installeras i aug/sept enligt plan.
