## LIMPIEZA DE UN MONUMENTO FUNERARIO EN SORIA

Trabajo de rehabilitación y limpieza realizado por la familia de artistas canteros Sorianos, “ Gamito – Padre e Hijo, e-mail: gorka\_gamito@hotmail.com ” en el cementerio de “ El Burgo de Osma ” Provincia de Soria

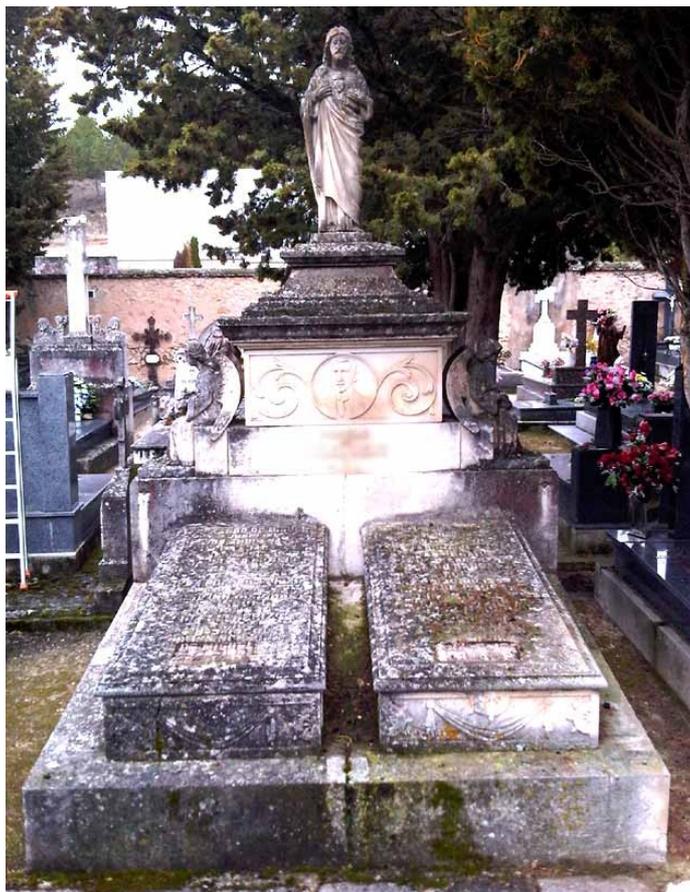
### ANTES

La técnica aplicada, ha sido, primero una limpieza general , rociando productos para eliminar las eflorescencias debidas a las condiciones del entorno y atmosféricas, contaminación de aguas que favorecen la concentración de sales de color blanco, gris o negro, musgo, líquenes y bacterias que deterioran la piedra.

Después un lavado abundante y cepillado de los residuos disueltos.

Finalmente, para acceder y tratar las partes mas delicadas de las esculturas, arenado con la pistola arenadora 621 de Goldmann, con regulador de Presión y de cantidad de abrasivo por efecto Venturi y gravitatorio.

Como abrasivo, se ha proyectado un producto en un tamaño de grano adecuado, exento de sílice cristalina libre, ya que esta prohibido por las normas de Seguridad e higiene en el trabajo.
