Mätningar och justeringar på en RCA AR-88

Rörjuntan jobbar gammalmodigt analogt

Denna månad skall vi resonera lite kring mätningar i en strikt analog gammal radiomottagare från 1944. Nämligen en AR-88 från amerikanska RCA.

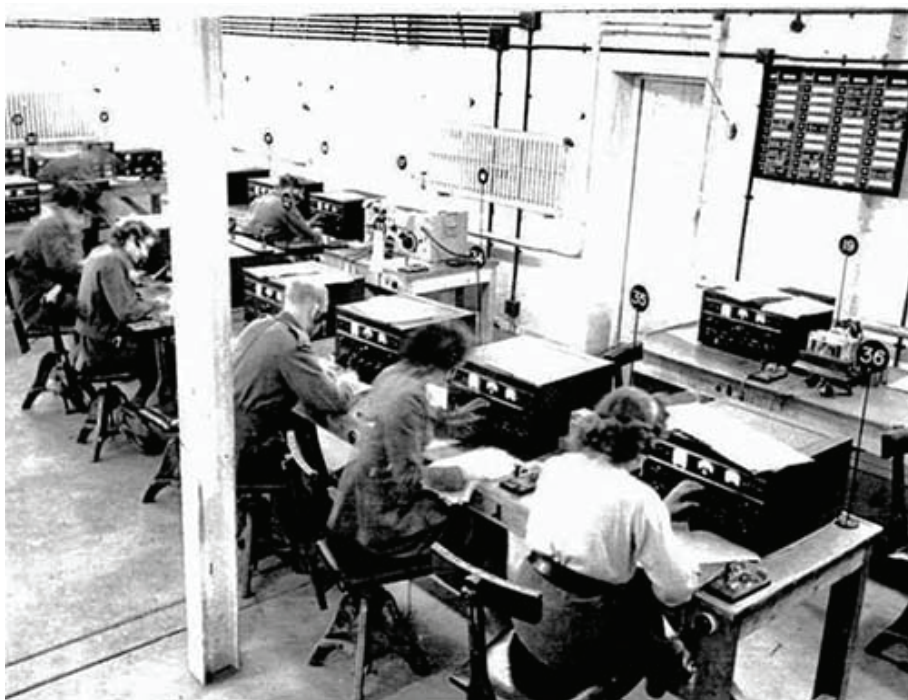
BILD 1-3: Söker man på nätet så finner man inte bara servicemanualer. Man kan finna fina gamla miljöbilder från den tiden då radion var ung och användes till det den var byggd för. Avlyssningscentraler, försvaret och marinen gillade radion under bland annat andra världskriget i England.

Som framgår av bilderna (*bild 1-3*) var denna mottagare inget som man ställde hemma i vardagsrummet eller på sängbordet. Mottagaren för kortvägslyssning (0,54 till 32 MHz) är framför allt avsedd för kommersiellt bruk. Typiska kunder var militären och kustradiostationer som behöver mycket tillförlitlig utrustning. Mottagaren togs fram för att kunna användas under andra världskriget och det exemplaret vi jobbad med är troligen från 1944.

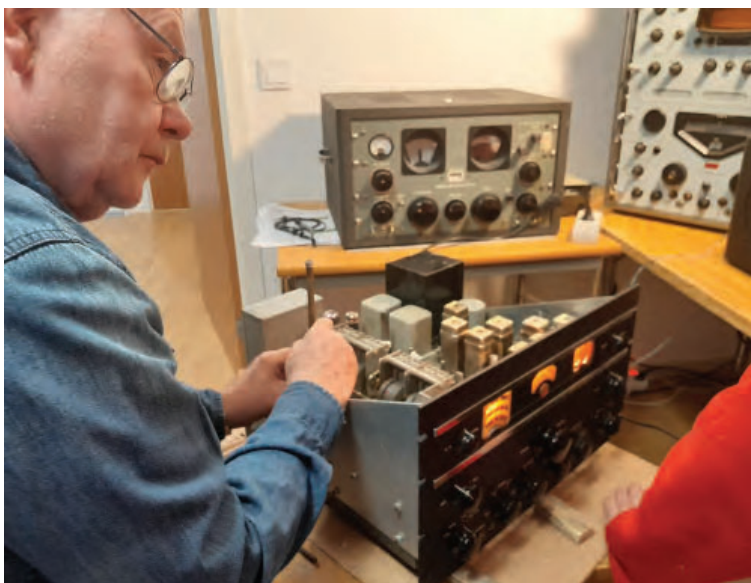
BILD 8: Dags att trimma in det sista. SM5MRQ trimmar finkänsligt in så att radion hamnar rätt i frekvens. Håll med om att fronten på en AR-88 tillhör de snyggare. I bakgrunden finner vi Hammarlund och Racal-mottagare.

DAGENS PATIENT RCA AR-88 hade fått nya komponenter enligt ovan. Så nu då bytet var gjort så behövde vi trimma igenom radion, *se bild 7-8*.

NU VAR DET DAGS ATT TRIMMA in rätt frekvens från VFO:n. Även här gäller det att läsa innantill i servicemanualen och inte minst begripa vad som menas. Till detta behövde vi lägga en precis frekvens på antenningången, ställa in motsvarande frekvens på mottagarens frekvensskala och sedan trimma VFO tills den hamnade rätt. Signalen tog vi från en noggrann modern (näja) signalgenerator.
