# Förslag till uppförande av serviceväg för vattentäkt

Fjällboholmars samfällighetsförening

2020-12-08

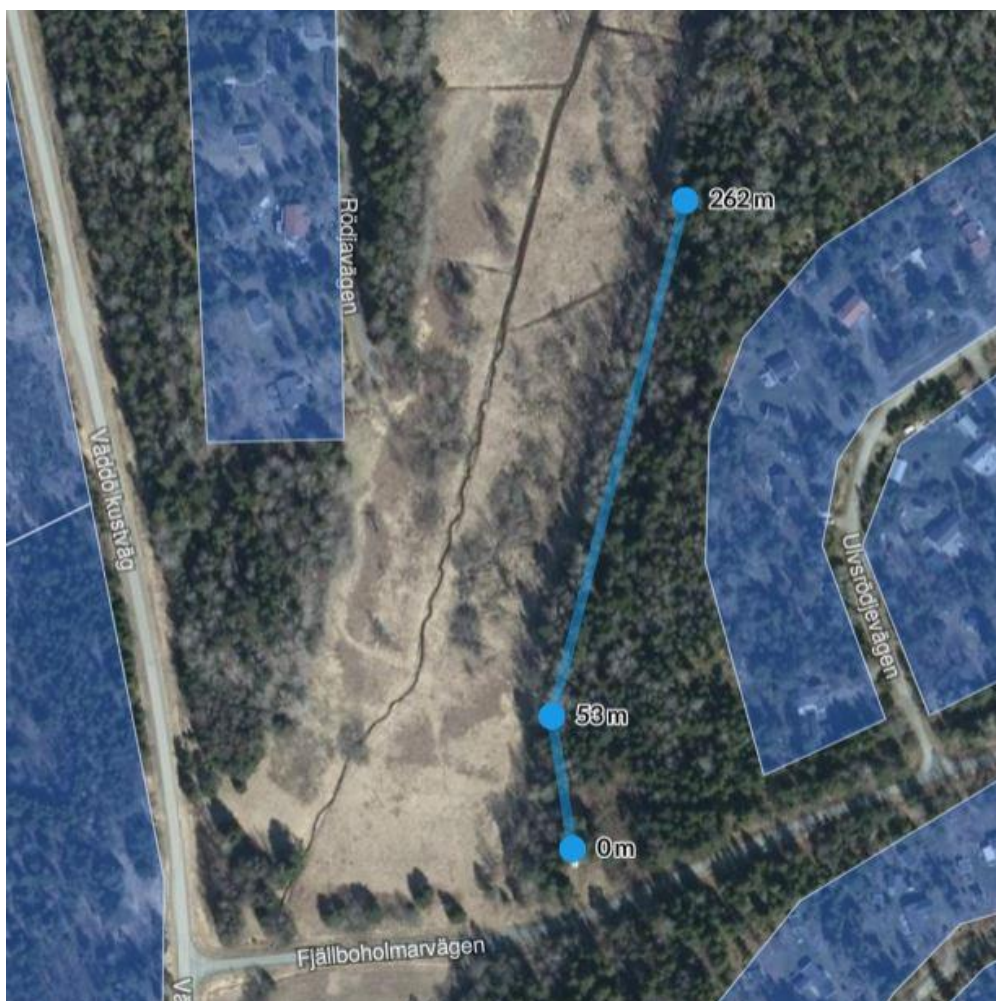
Till en början utvärderades att förbättra den befintliga stigen som löper från borrhålet i sydlig riktning till föreningens vattenverk.

Denna sträckning förkastades dock då stigen är starkt kuperad och belamrad med större stenblock och stora äldre vindfällen vilket skulle innebära att stora insatser måste utföras för att göra stigen framkomlig för mindre terrängfordon.

Sträckningen är därtill för lång för att en spolbil skall klara det med de slanglängder som finns tillgängligt.

Bild 2. Sträckning längs stig från vattenverk

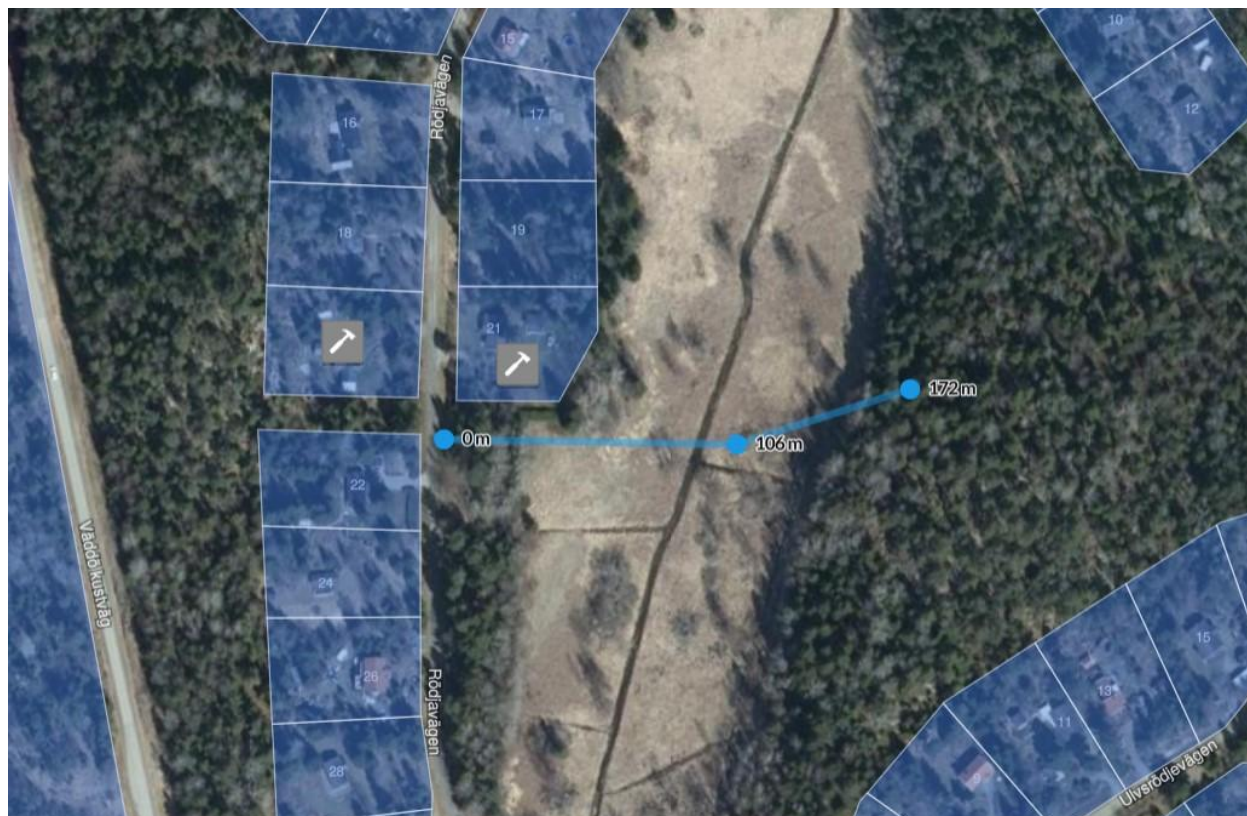
Då samfälligheten önskar göra så lite inverkan som möjligt på reservatsmarken men samtidigt måste uppnå de kraven som ställs på nödvändigt underhåll av anläggningen föreslås istället en sträckning från Rödjavägen i västlig östlig riktning över ängsmarken till borrhålet.

Bild 3. Sträckning från rödjavägen över ängsmarken

Sträckningen består närmast Rödjavägen av ett parti tätvuxen snårig ung granskog med enstaka större senvuxna träd. Strax efter reservatsgränsen övergår marken i gräsbevuxen ängsmark med delvis sankta partier. Just före borrhålet går sträckan genom ett område med glesare uppvuxen skog.

Sträckningen lämpar sig väl för ändamålet då det är det kortaste avståndet från farbar väg för en spolbil och inom de tekniska begränsningarna med avseende på slanglängd för spolbilen. Sträckningen innebär även den minsta påverkan på naturvärdena i området av de olika alternativen då endast mindre ingrepp måste göras för att sträckningen skall bli farbar.

I anslutning till Rödjavägen anläggs en grusad p-plats stor nog att inrymma en spolbil. Denna parkeringsficka bedöms hamna på föreningens mark just angränsande till reservatsmarken.

Under sträckningens första 30m rensas därefter några mindre träd för att möjliggöra framkomligheten. Enstaka nedfallna träd samt sly kan behöva rensas i tillägg. Ingen åverkan avses att göras på äldre senvuxna träd och större delen av gallringen antas kunna ske precis längs reservatsgränsen till största del på den mark som tillhör samfälligheten.

Efter de första 30 meterna av inledande beskogat parti övergår sträckningen i gräsbevuxen ängsmark varvid endast slåtter av gräset till en bredd framkomlig för fyrhjuling behöver utföras. På somliga sankta partier kan därutöver viss spängning behövas.

Över bäcken anläggs en spång med tillräcklig bredd för att klara överfart med fyrhjuling.

Efter ängsmarken kommer återigen ett beskogat parti just före borrhålet men detta bedöms i största möjliga mån kunna lämnas utan åverkan då skogen där är gles och bedöms i stora drag vara framkomlig i dagsläget.
