# Byte av topplockspackning

Text & foto: Bengt Nylén

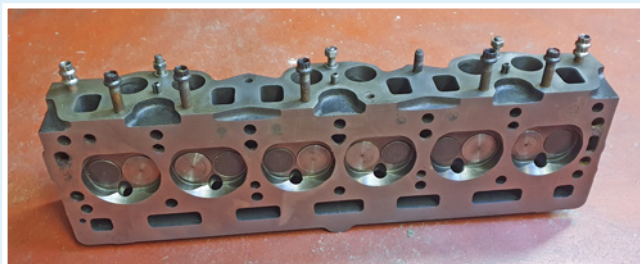
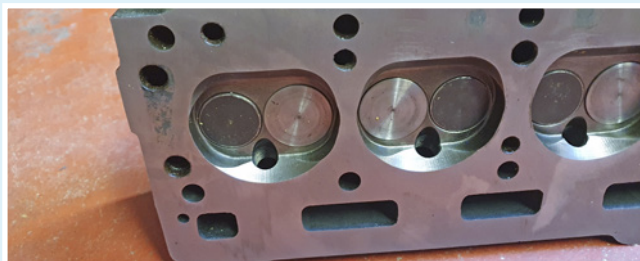
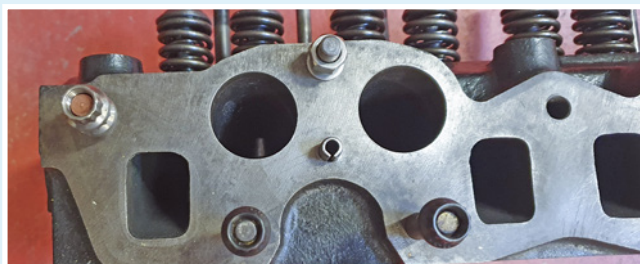
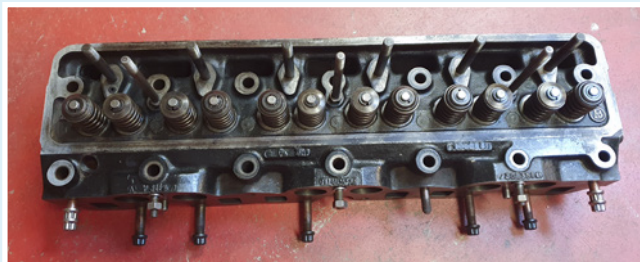
*Toppen klar för återmontage*

Toppen lämnades sedan till Tord på TG motor för en riktig ventilrenovering vilket innebar en rejäl rengöring av ventiler, förbränningsrum och kanaler från gammalt fastbränt sot. Alla ventiler har blivit slipade i en ventilslipmaskin och alla ventilsäten har blivit frästa och alla ventilstyrningar har blivit kryss-honad för att säkerställa en bra smörjning till ventilskaften. Tord provtrycket till sist alla ventilerna för att kolla att det tätade som de skulle.

Nu var det dags att montera tillbaka toppen. Toppen drogs åt med momentnyckel till 110 Nm. Därefter monterades vipparmsbryggan och ventilerna injusterades. Övriga delar monterades på och när detta var klart så varmkörde jag motorn. Därefter in i mitt garage igen. Av med vipparmsbryggan och fram med momentnyckeln. Nu kunde bultarna lätt dras ytterligare lite med samma moment inställt. På med vipparmsbryggan igen och en ny justering av ventilerna. Drar du inte toppen efter att ha kört motorn är det stor risk för att du kör runt med en topp som är för dåligt fastsatt.
