Bromsproblem bak på TR6

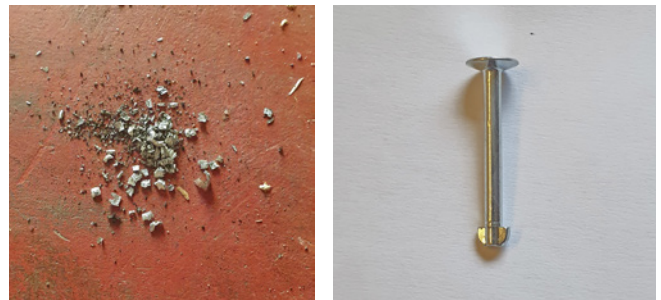
Väl hemkommen tog jag in bilen i garaget och hissade upp den. Monterade av bakhjulet och bromstrumman. Ut ramlade fjädrar som skulle hålla vänster bromback på plats samt en hög med metallkross! Nu fick jag förklaringen på vad som hänt. Fjädrarn

hade lossnat från den pinne som skall hålla densamma. Hur kunde det hända bara för att jag körde lite för fort över ett gupp?

Tyvärr var ju den fästpinne som inte fungerade mald sönder vilket gör att jag inte kunde se hur den var utformad. Sannolikt så har klackarna som håller fjädern varit dåligt utformade på den pinne som satt på vänster sida. Någon annan förklaring kommer jag inte på. Har detta hänt någon annan som råkat läsa min artikel så hör av er. Jag köpte ett set nya fästpinnar på Mekonomen. Du får köpa en monteringsats där du bara har nytta av pinnarna men det kan väl vara värt ca 250kr. Mätt över båda klackarna är det 5,9 mm. Det bör fungera. Jag kollade på min TR5. De pinnar som sitter på den är något bredare. De är 6,25 mm över klackarna vilket ju är ännu bättre. Var de kommit ifrån vet jag inte. De satt på bilen då jag köpte den 2007.

Krosset som låg i bromstrumman Pinne i bra utförande

Felet som orsakade en hel bärgning kunde alltså fixas på 2 minuter! Irriterande men så lärde jag mig ännu lite till om TR-bilar.

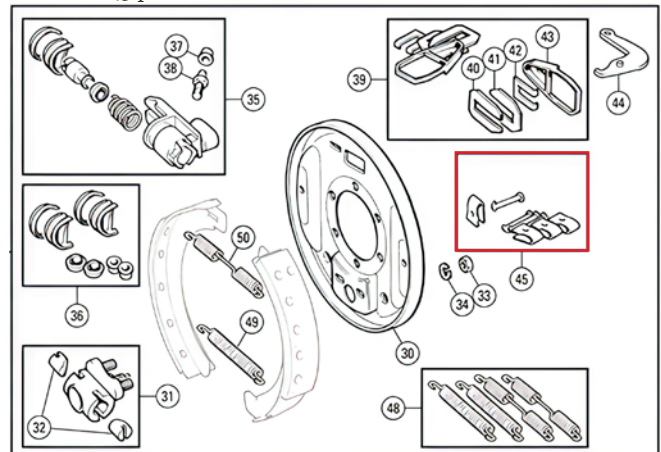
Det är del 45 på skissen som avses
