# Korrosion/Unterrostung

Vorbereitungsfehler

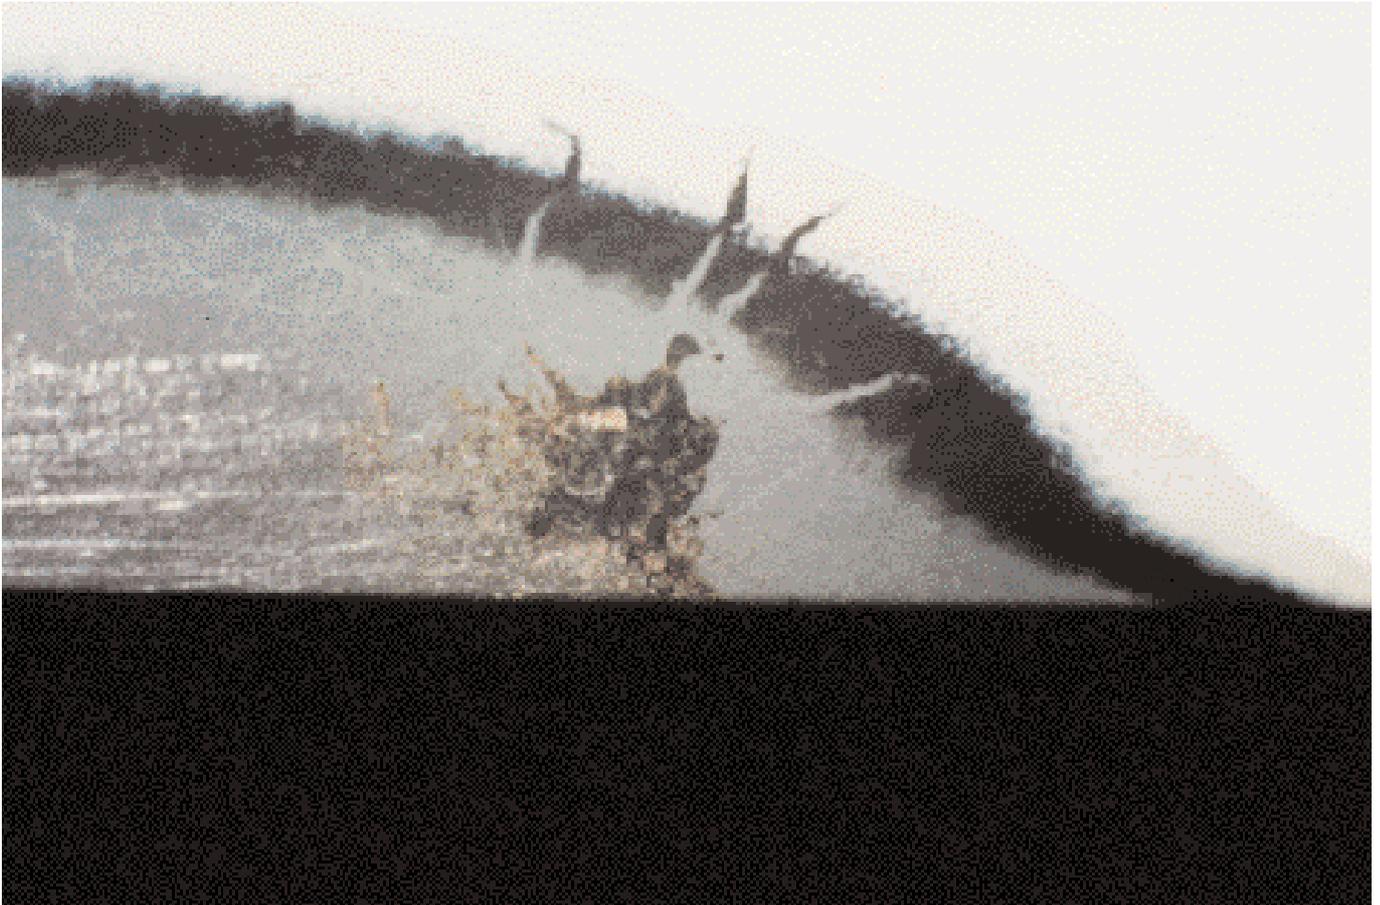
- Mechanische Beschädigung des Decklackes durch Steinschlag, dadurch Unterwanderung der Lackierung durch Feuchtigkeit
- Ungenügendes Reinigen des Untergrundes
- Falsche Grundierung, Primer
- Flugrost
- Mangelhaftes Entrosten
- Polyester material nicht abisoliert

- Sorgfältig reinigen und entrosten
- Blanke Untergründe nicht mit Händen berühren (Rückstände durch Salz, Handschweiß), Handschuhe benutzen
- Sofortige Behandlung der blanken Untergründe mit geeigneten Grundierungen
- Hohl- und Innenräume konservieren
- Polyesterspachtel/Füller isolieren mit Grundierung/Grundierfüller

- Roststellen sorgfältig entfernen durch Schleifen, besser strahlen und reinigen
- Neuaufbau der Schadstelle mit geeigneten Materialien

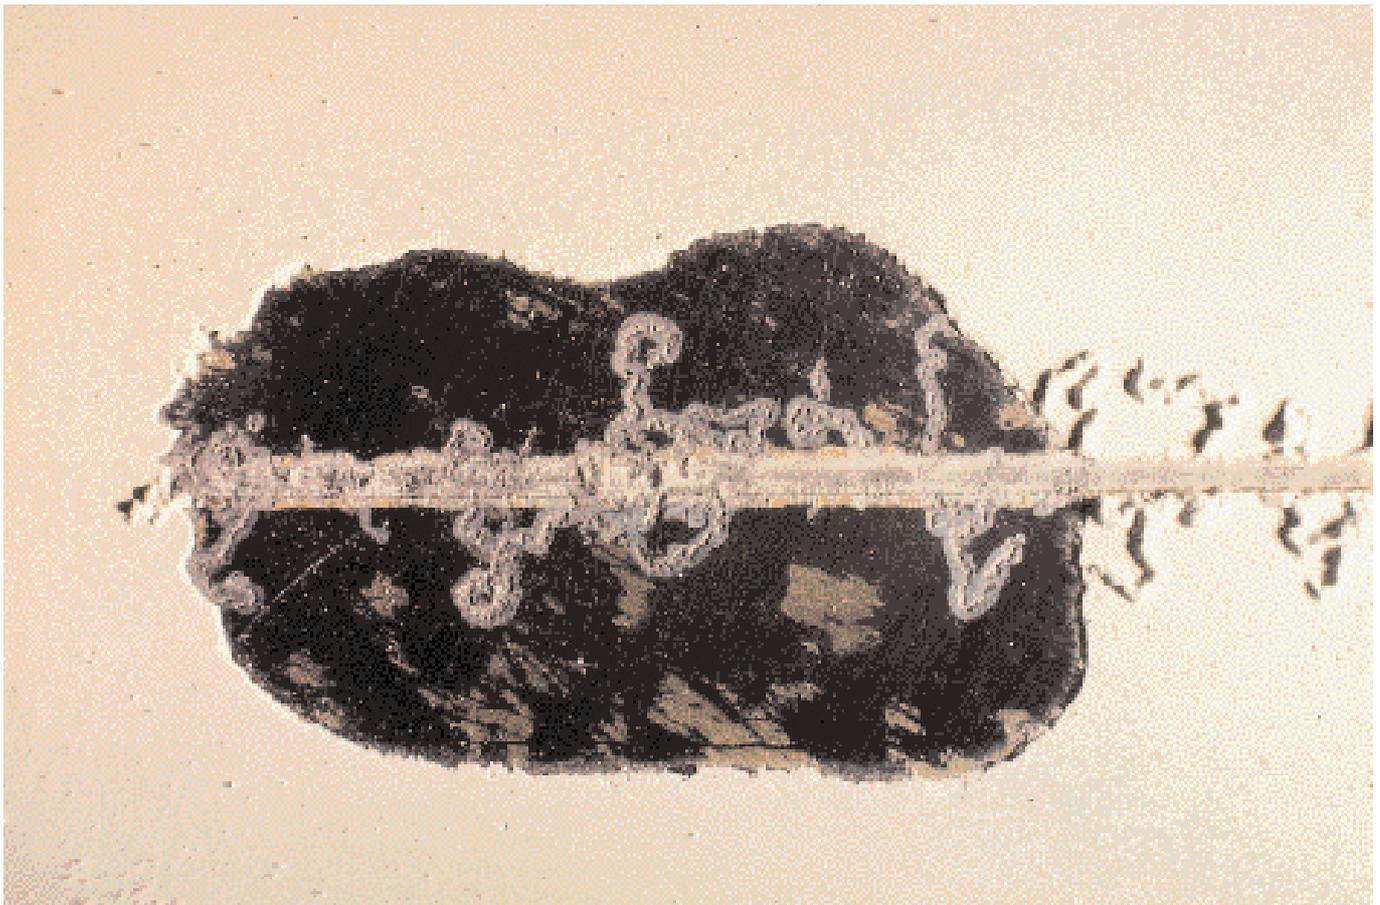
- Unterbodenschutz oder Bitumen-/Teerflecke wurden nicht restlos entfernt
- Polyesterprodukten wurde zu viel Härter zugesetzt
- Polyesterspachtel und Härter wurden nicht gründlich miteinander vermischt

- Reparaturstelle und angrenzende Bereiche sorgfältig reinigen
- Mischungsverhältnis beachten, Spachteldispenser benutzen
- Polyesterspachtel und Härter gründlich vermischen

- Entfernen der Schadstelle bis zum Untergrund und kompletter Neuaufbau der Reparatur

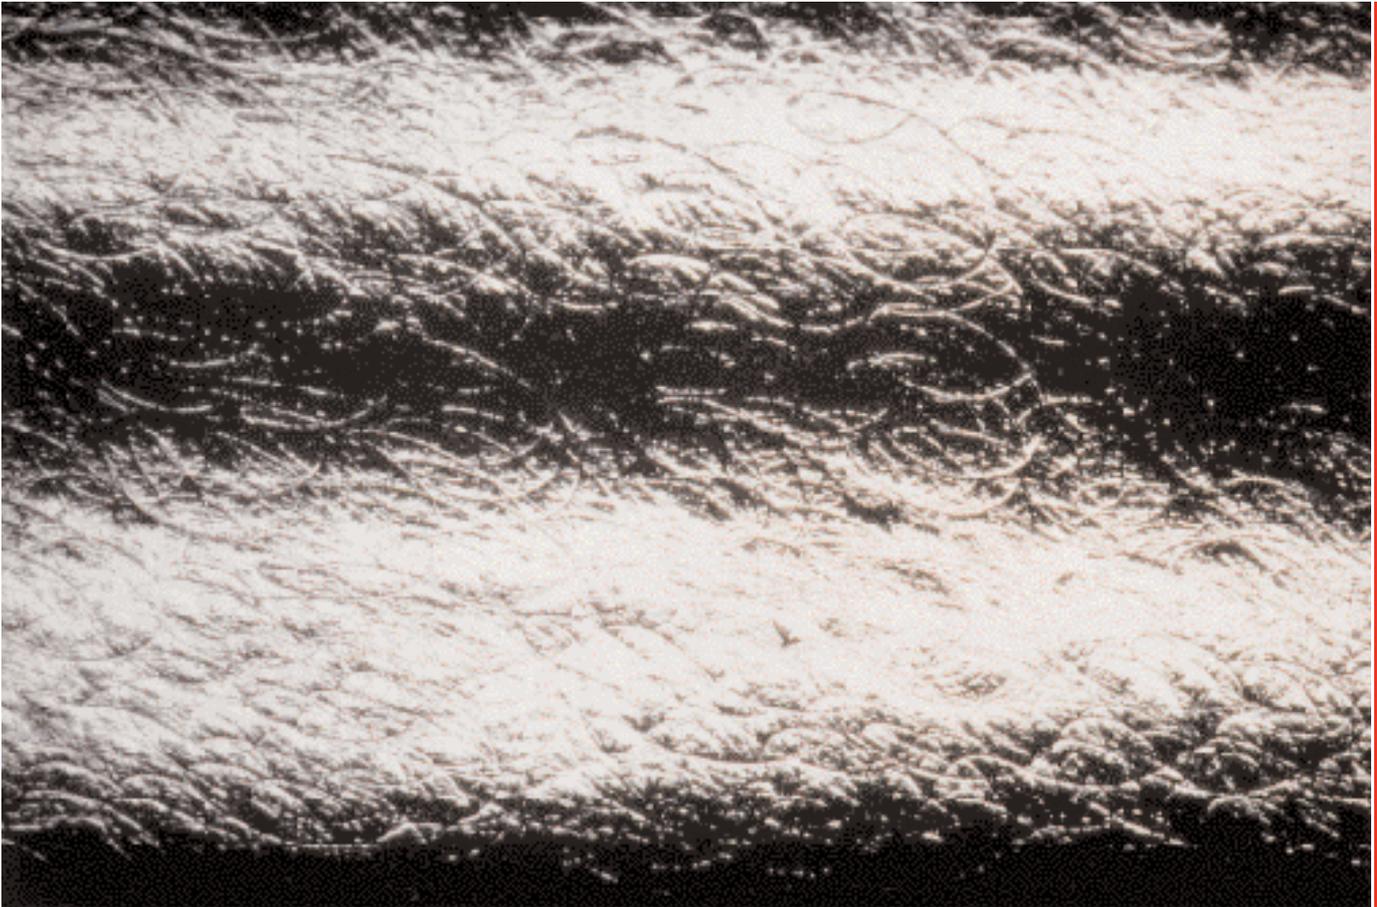
- Körnung zu grob für nachfolgende Lackierung
- Ränder der Schadstelle zu grob ausgeschliffen
- Grundier-/Füllerschicht war vor dem Schleifen nicht vollständig ausgehärtet
- Falsche Schleiftechnik oder -geräte

- Richtige Schleifkörnung verwenden
- Trocknungszeiten und Verarbeitungsdaten der Produkte beachten
- Schleifgeräte richtig einsetzen lt. Herstellerangaben
- Verwendung richtiger Schleifgeräte,  
z.B. Exenter  
Grobschliff = 7 mm  
Feinschliff = 3 mm

- Schadstelle reinigen und ausschleifen
- Neuaufbau der Reparaturstelle

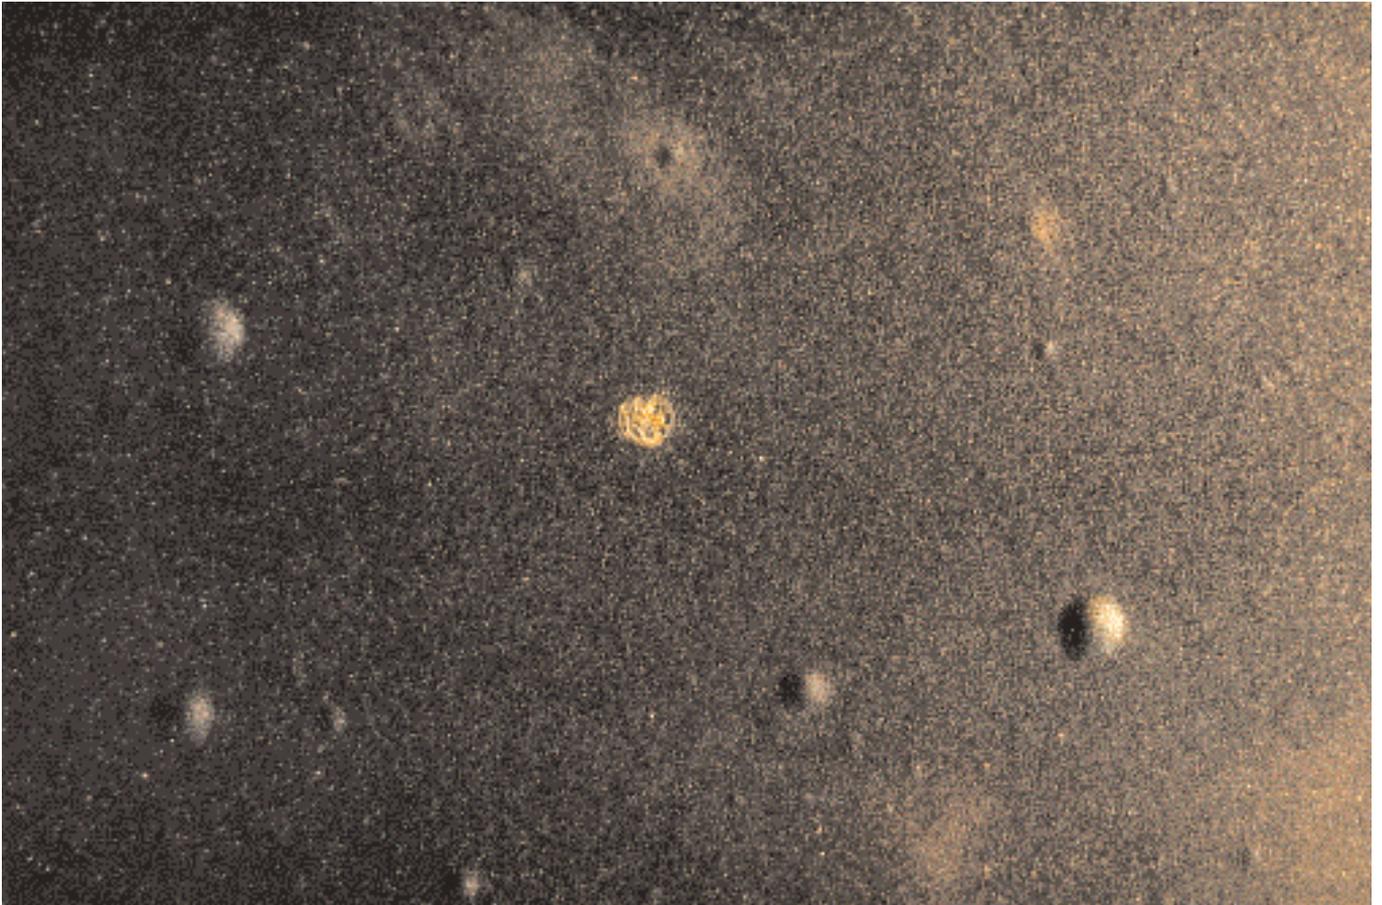
# Blasenbildung

- Polyester wurde nass geschliffen
- Salz- und Kalkrückstände durch Schleifwasser bzw. Handschweiß
- Ungenügende Reinigung

- Polyesterspachtel nur trocken schleifen
- Materialien stets geschlossen und ordnungsgemäß lagern
- Oberflächen gründlich reinigen
- Schleifwasser öfters wechseln
- Die zu lackierenden Flächen so wenig wie möglich berühren, am besten Handschuhe tragen

- Bis zur „gesunden“ Schicht abschleifen und neu aufbauen

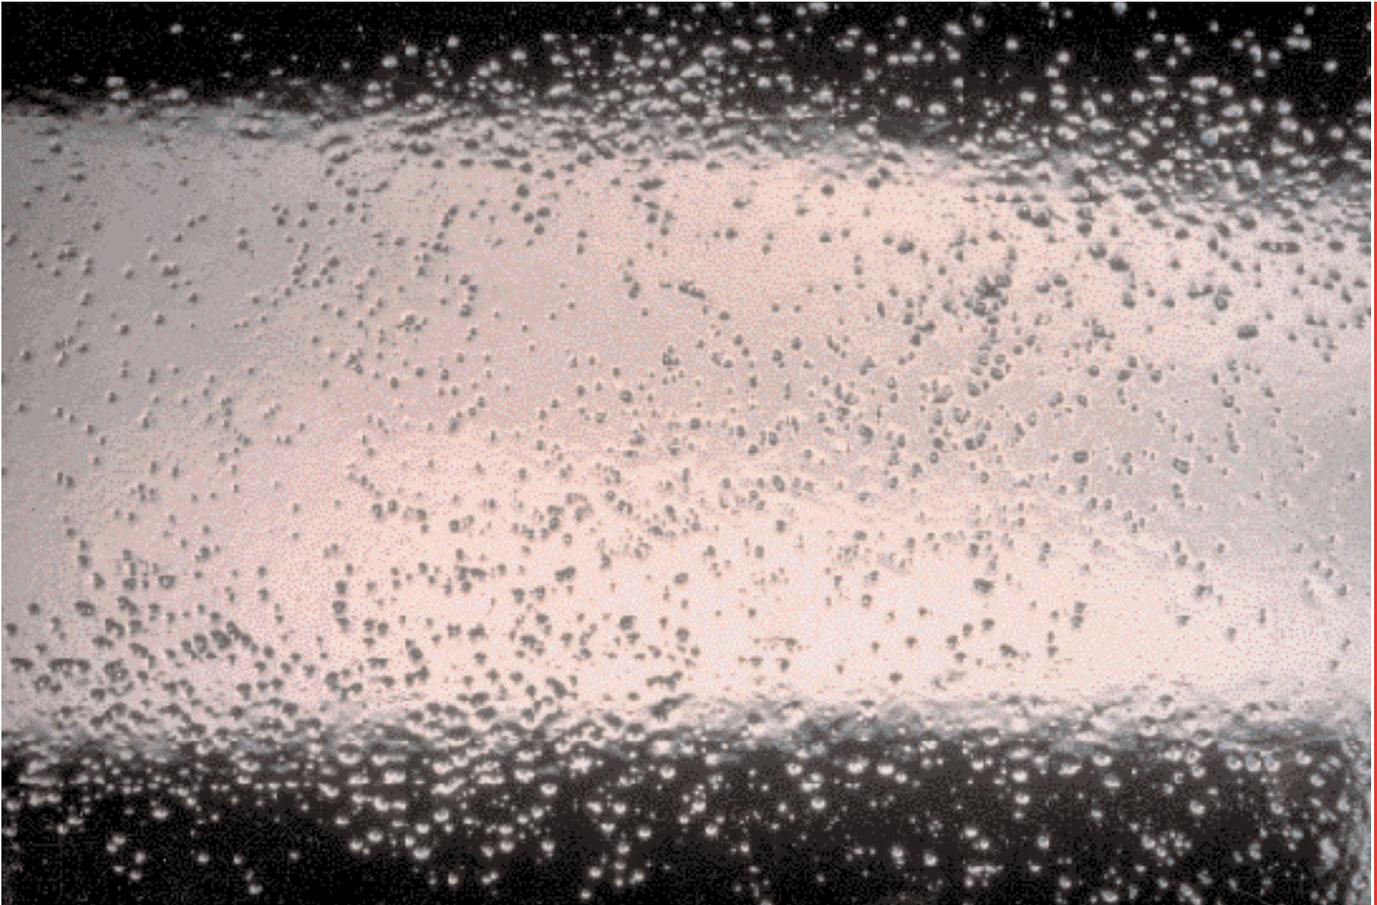
- Polyestermaterialien nicht ausreichend gefüllt
- Poren nicht ausgeschliffen
- Aufgeplatzte Kocher in der Lackierung
- Aufgeschliffene Luft-einschlüsse im Füller

- Spachtelporen gut ausschleifen oder nachspachteln
- Vor dem Lackieren, Untergrund sorgfältig überprüfen, notfalls nachschleifen, nachspachteln oder nachfüllern
- Vor dem Schleifen Kontrollschwarz einsetzen

- Nadelstiche vollständig ausschleifen und neu lackieren

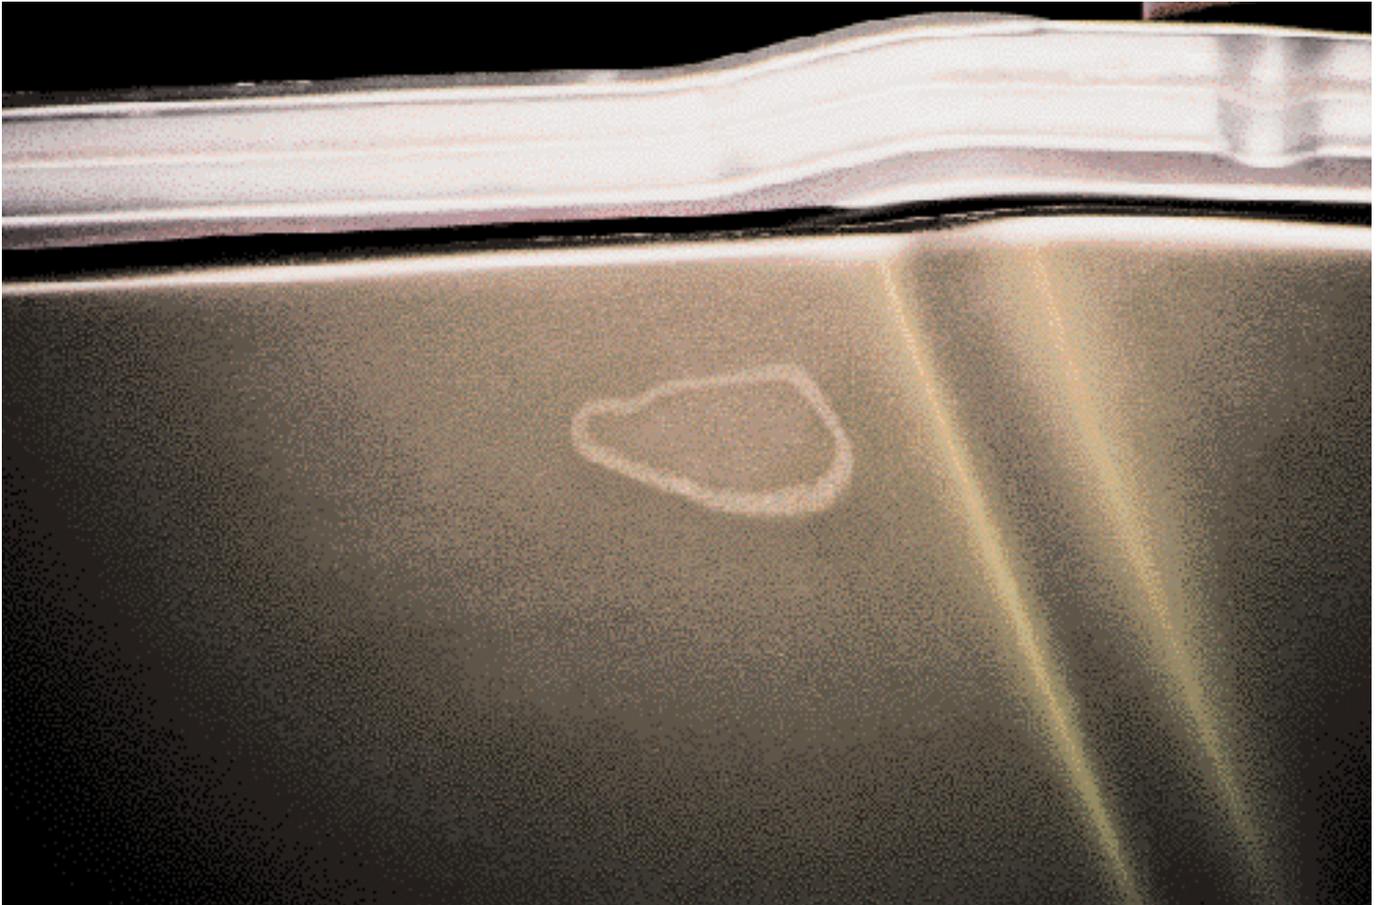
# Randzonenbildung

- Spachtel auf zu weichem, nicht durchgehärtetem Untergrund aufgetragen
- Spachtel teilweise auf Altlack aufgetragen
- Schadstelle zu grob geschliffen
- Nicht sorgfältig entfettet
- Reparaturstelle nicht ausreichend isoliert

- Gründlich reinigen
- Nur auf blankem Metall spachteln
- Richtige Schleifpapierkörnung in den empfohlenen Abstufungen verwenden
- Lösemitteltest
- Reparaturstelle mit geeigneten Grundmaterialien vor Decklackieren beschichten

- Schadstelle sorgfältig ausschleifen, notfalls komplett entfernen und neu aufbauen

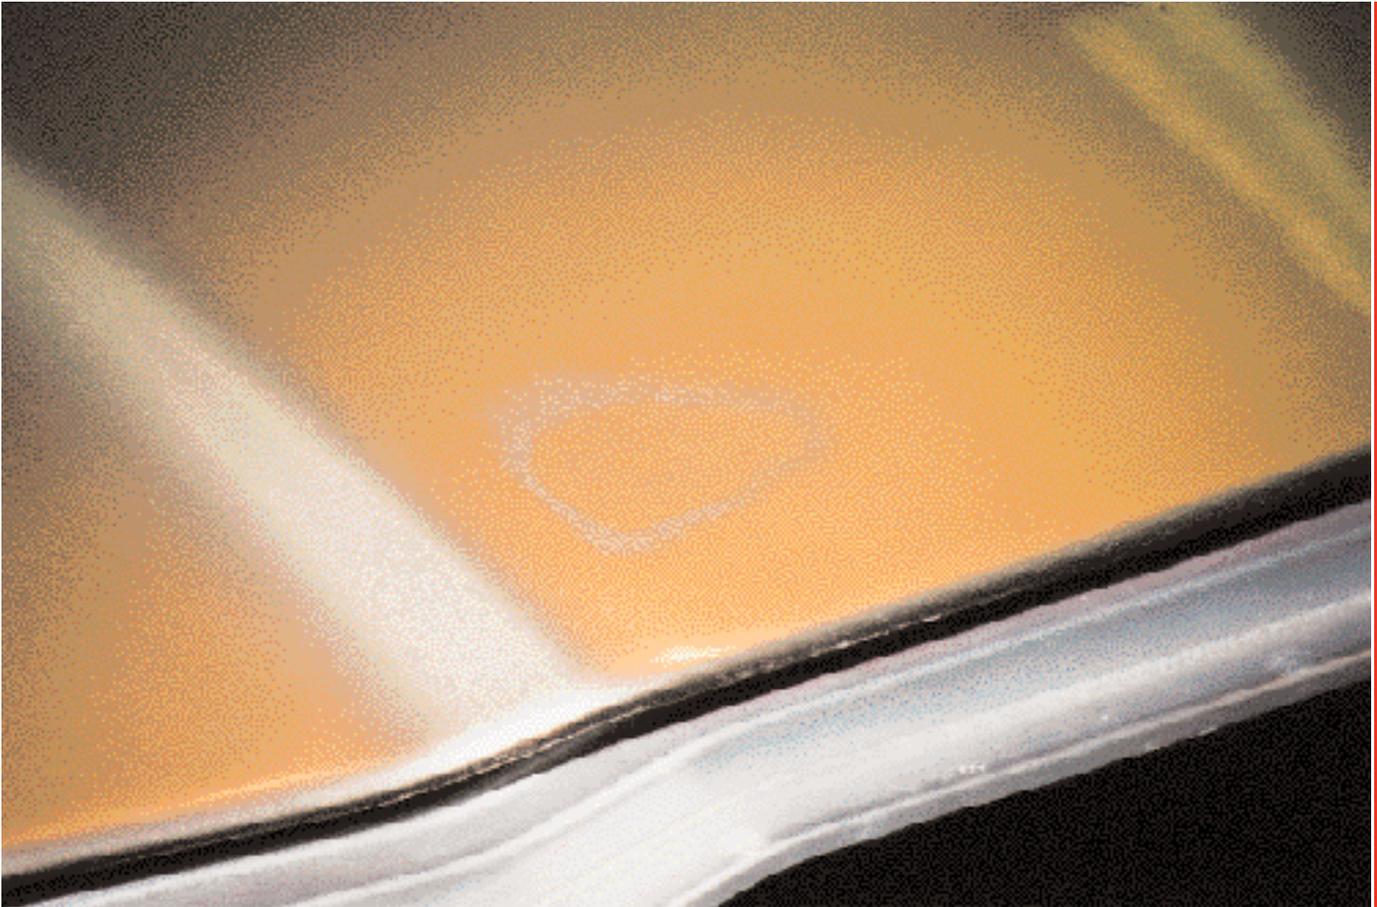
- Unverträglichkeit des Lackes mit dem Untergrund
- Durchschliff nicht isoliert
- Untergrund nicht richtig durchgetrocknet
- Lack zu nass aufgetragen

- Untergrund mittels Lösemitteltest überprüfen
- Durchschliffe vermeiden, isolieren
- Verarbeitungshinweise beachten
- Erste Schicht etwas verhalten (nicht zu nass) spritzen

- Hochziehende Lack-schichten vollständig entfernen und neu aufbauen

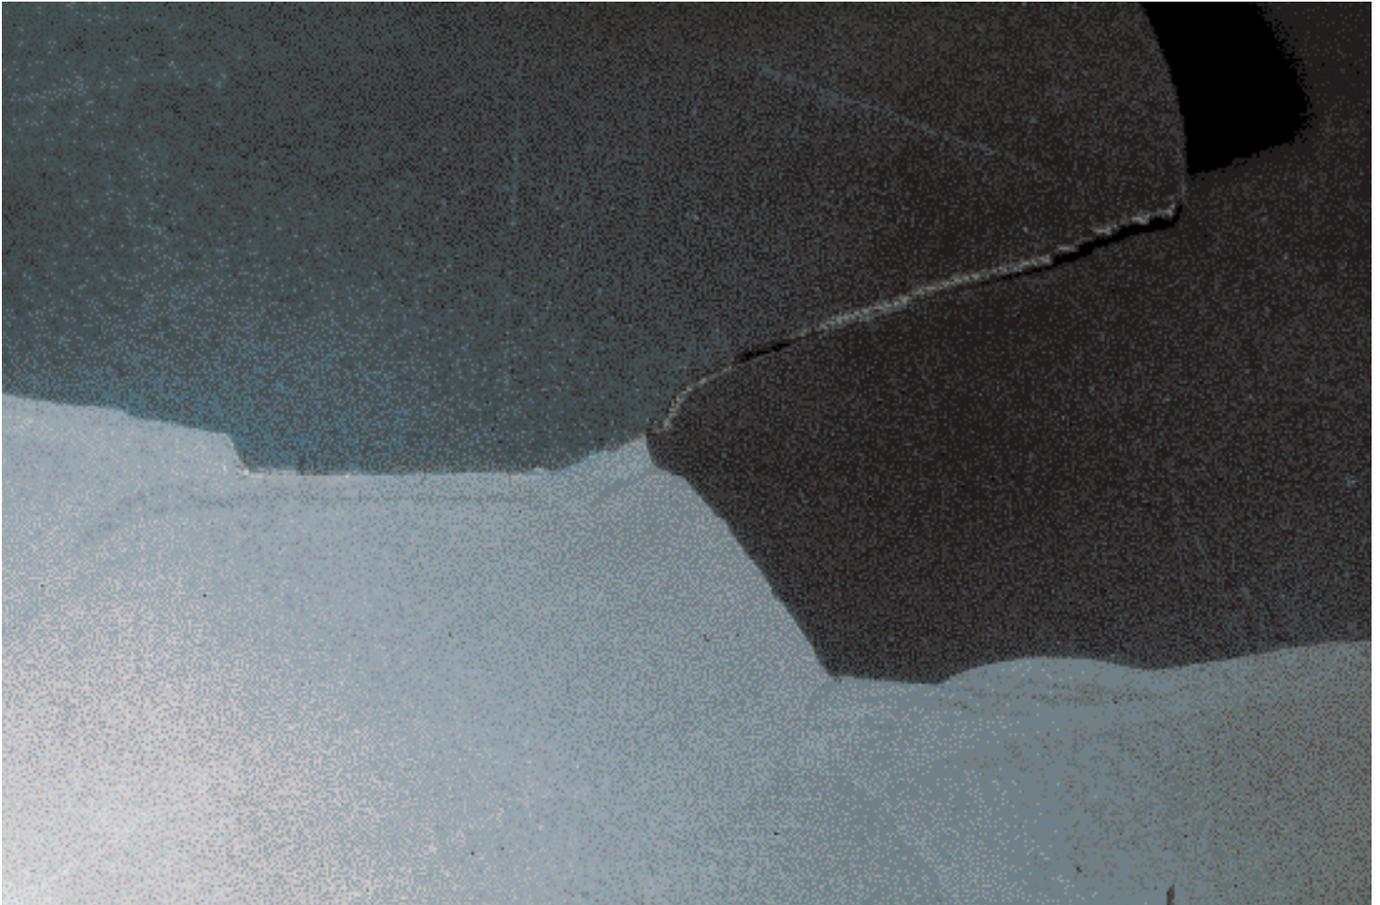
# Abplatzungen von Polyestermaterialien

- Untergrund nicht sorgfältig gereinigt
- Ungeeigneter Spachtel für verzinkten Untergrund
- Verarbeitung nicht korrekt
- Verwendung einer ungeeigneten Grundierung
- Ungenügendes oder fehlendes Schleifen

- Gründliche Reinigung des Untergrundes
- Geeignete Grundierung und Spachtel einsetzen
- Verarbeitungshinweise beachten

- Schadstelle gründlich ausschleifen und nach sorgfältiger Reinigung mit dem Neuaufbau beginnen

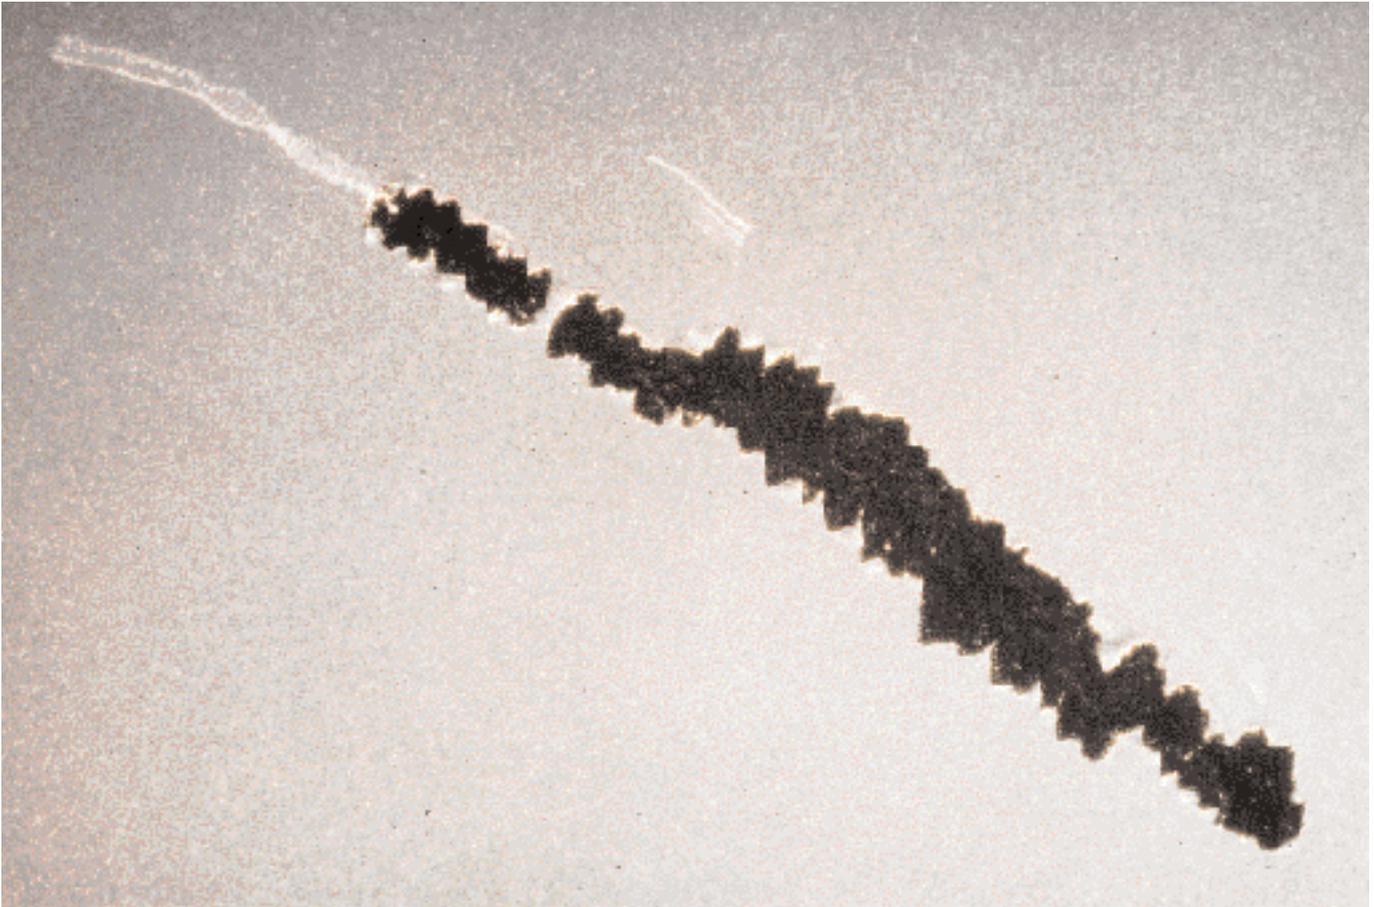
# Keine Haftung auf Kunststoff

- Ungenügendes reinigen und tempern
- Fehlendes oder mangelhaftes schleifen
- Nicht einsetzen von Kunststoffhaftprimer

- Kunststoff auf Lackierfähigkeit überprüfen
- Intensives Reinigen mit Wasser/Kernseife und mit Antistatic Degreaser oder Silikonentferner, je nach Kunststoffart
- Tempern
- Sorgfältig schleifen
- Geeignete Produktsysteme verwenden

- Schadstelle ausschleifen, sollte dies nicht ausreichen, das Teil dampfstrahlen, reinigen, schleifen und neu lackieren

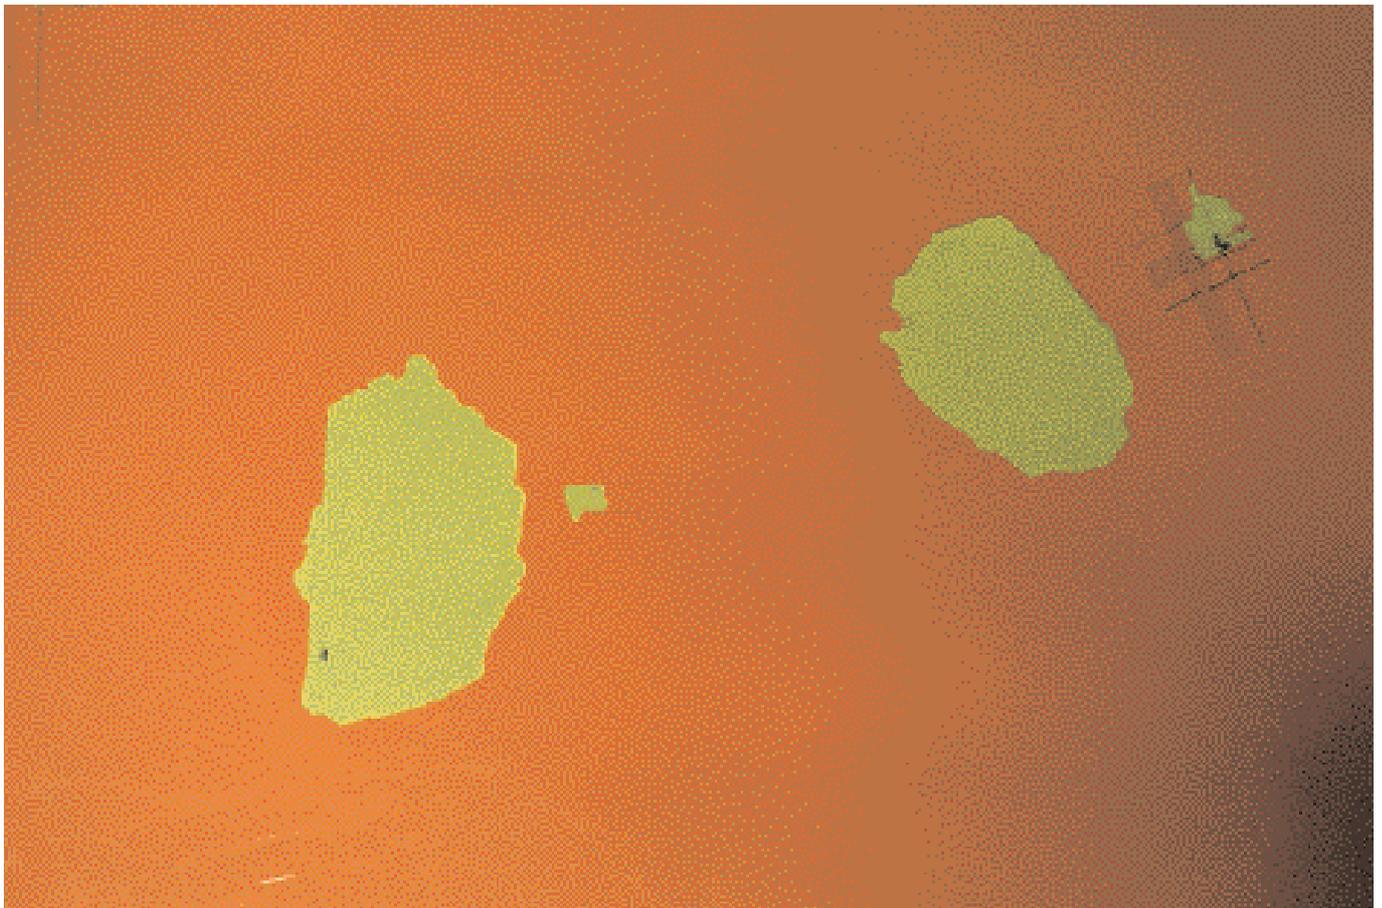
# Keine Haftung von Decklack

- Untergrund nicht sorgfältig gereinigt
- Überbeschichtung des Decklackes
- Verwendung einer ungeeigneten Grundierung
- Ungenügend geschliffen
- Kondenswasserbildung zwischen Untergrund und Decklack

- Gründliche Reinigung des Untergrundes mit Wasser und Silikonentferner
- Verarbeitungshinweise beachten
- Geeignete Produktsysteme einsetzen

- Schadstelle gründlich ausschleifen, sorgfältig reinigen und neu lackieren
