# Att vrida klockan tillbaka – om landskapet, sjöängen och restaureringarna

*Torsten Larsson och Hans-Georg Wallentinus*

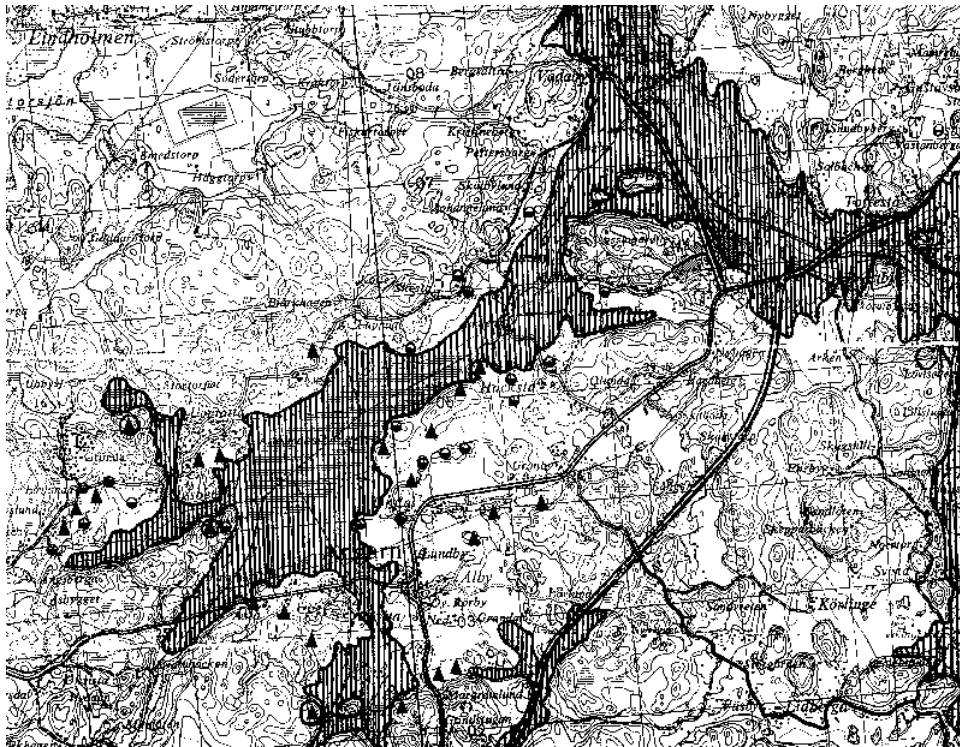
Figur 2. Vattenståndet ca 1 000 år f.Kr. Det streckade området anger vattennivån +17 m ö h. Trianglar visar gravfält, halvfyllda cirklar andra fornminnen från bronsålder. Triangel i cirkel visar läget för fornborgar, från söder räknat Rävsta, Klosterbacken och Fjället (Ändrat efter Eriksson 1972).

Havsnivån låg vid tiden för Kristi födelse åtta meter högre än idag. Figur 3 visar dock en ungefärlig tolvmeterskurva, vilket motsvarar havsvattennivån drygt 300 år tidigare. Figuren visar situationen alldeles innan Angarnssjön snördes av från havsviken Garn. Från 1800-talets utredningar om sjösänkning går det att räkna ut att sjön bör ha legat på en nivå på omkring +11,25 meter över nuvarande havsnivå. Genom uppgrundning och sedimentation i utloppet kan sjöytan sekundärt ha höjts något. Bestämmande för sjöns nivå var den bergklack som låg uppströms nuvarande Ådalen.

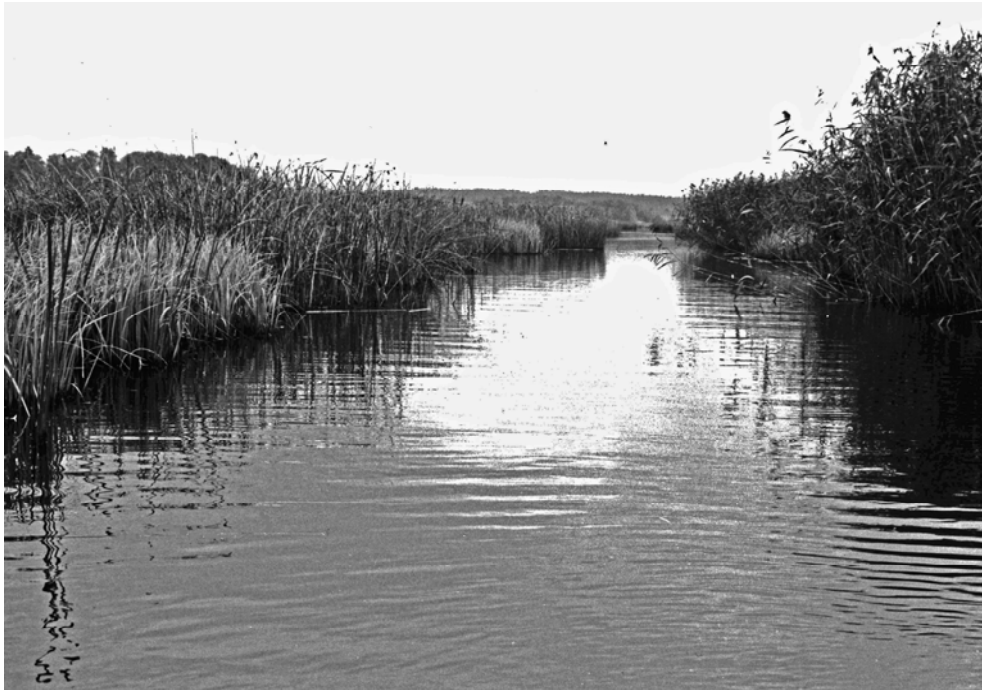
*Figur 4. Mittdiket ungefär i höjd med fågeltornet. Vegetationen består av starr (det ljusa t.v.), bredkaveldun, säv och bladvass (längst t.h.). Foto: H-G Wallentinus oktober 1984.*

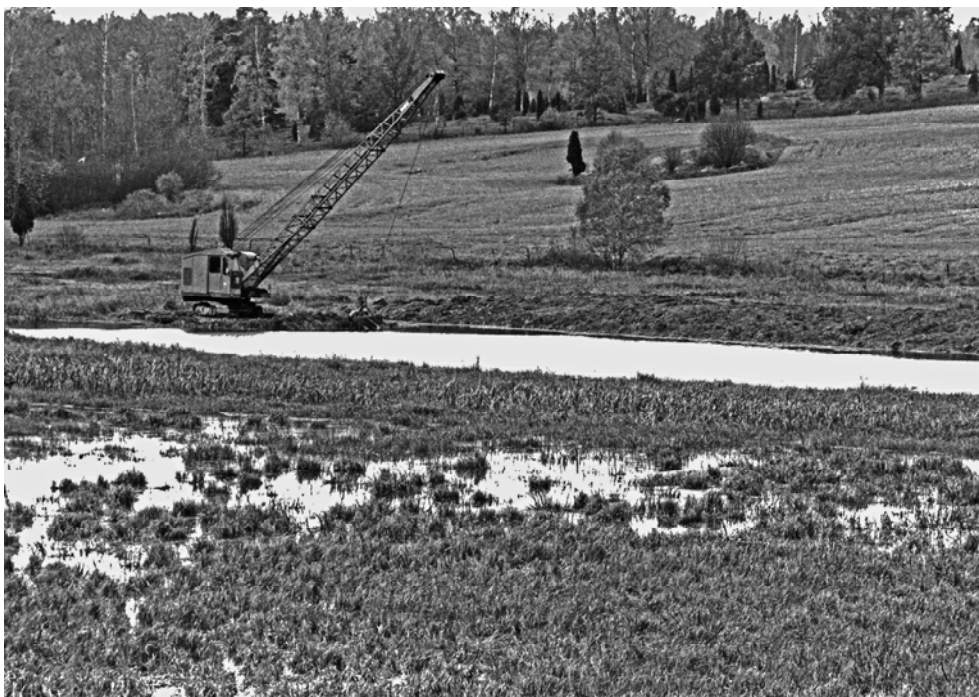
*Figur 9. Slängskopa i arbete med att gräva ut dammen vid utloppet under den första restaureringen 1984/85. Foto: H-G Wallentinus, oktober 1984.*

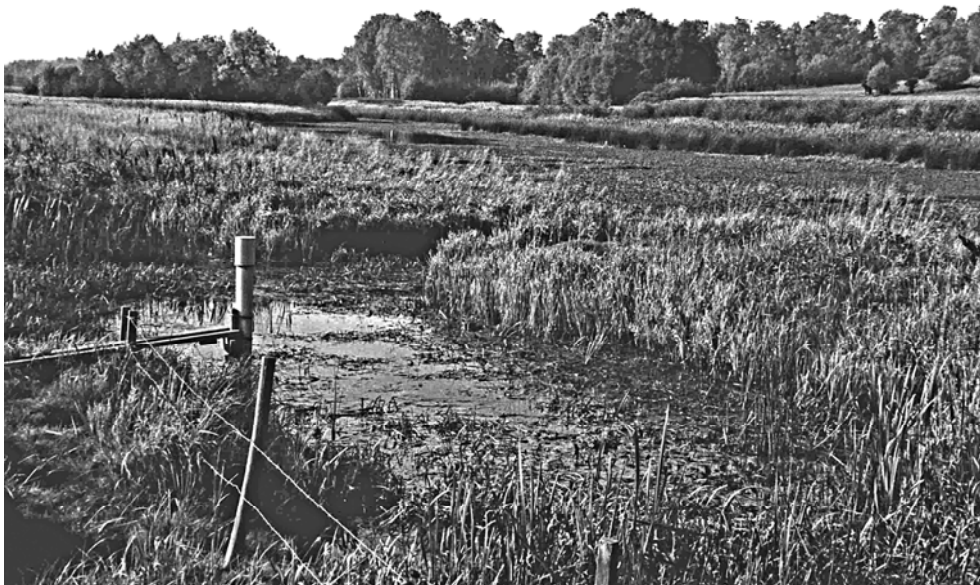
*Figur 11. Utloppsområdet uppströms dämnet. På bilden syns den pegelstation som upprättats av KTH under andra halvan av 1980-talet. Den är placerad i resterna av det tidigare mittdiket. I bakgrunden syns den med flytbladsvegetation nästan helt igenväxta dammen och ännu längre bort Skesta hage. Foto: H-G Wallentinus, oktober 1992.*

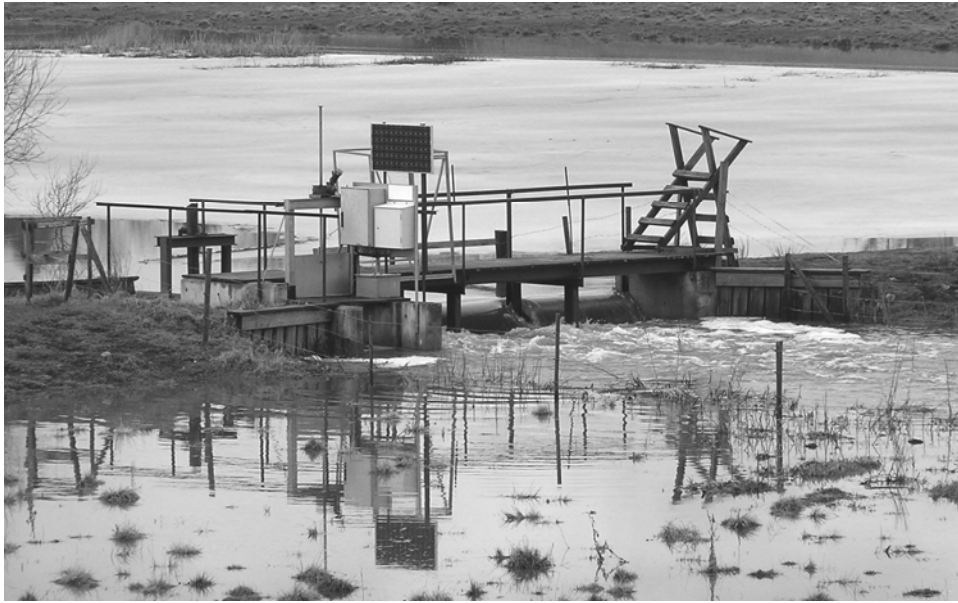
*Figur 14. Dämnet vid utloppet utformades med rörlig dammlucka (t.v. i bild) samt träsättar i överfallsdelen (t.h.). Det finns också utrustning för manövrering av dammluckan via telefon (därav solfångare för elförsörjningen). Detta har dock inte gjorts färdigt, utan anordningen manövreras fortfarande manuellt. Foto: H-G Wallentinus maj 2004.*

Den gamla fasta utloppsdammen ersattes med en ny, som innebar möjlighet att påverka vattenståndet genom skötsel av en rörlig lucka. För att öka möjligheterna att påverka vegetationens utveckling ingick en rättighet att som en skötselåtgärd tillfälligt sänka vattenståndet ned till nivån +8,50 m. En brist i den tidigare regleringen var den lilla årsamplituden, men från och med nu fanns det förutsättningar för att sköta regleringen så att den amplituden kunde öka påtagligt.

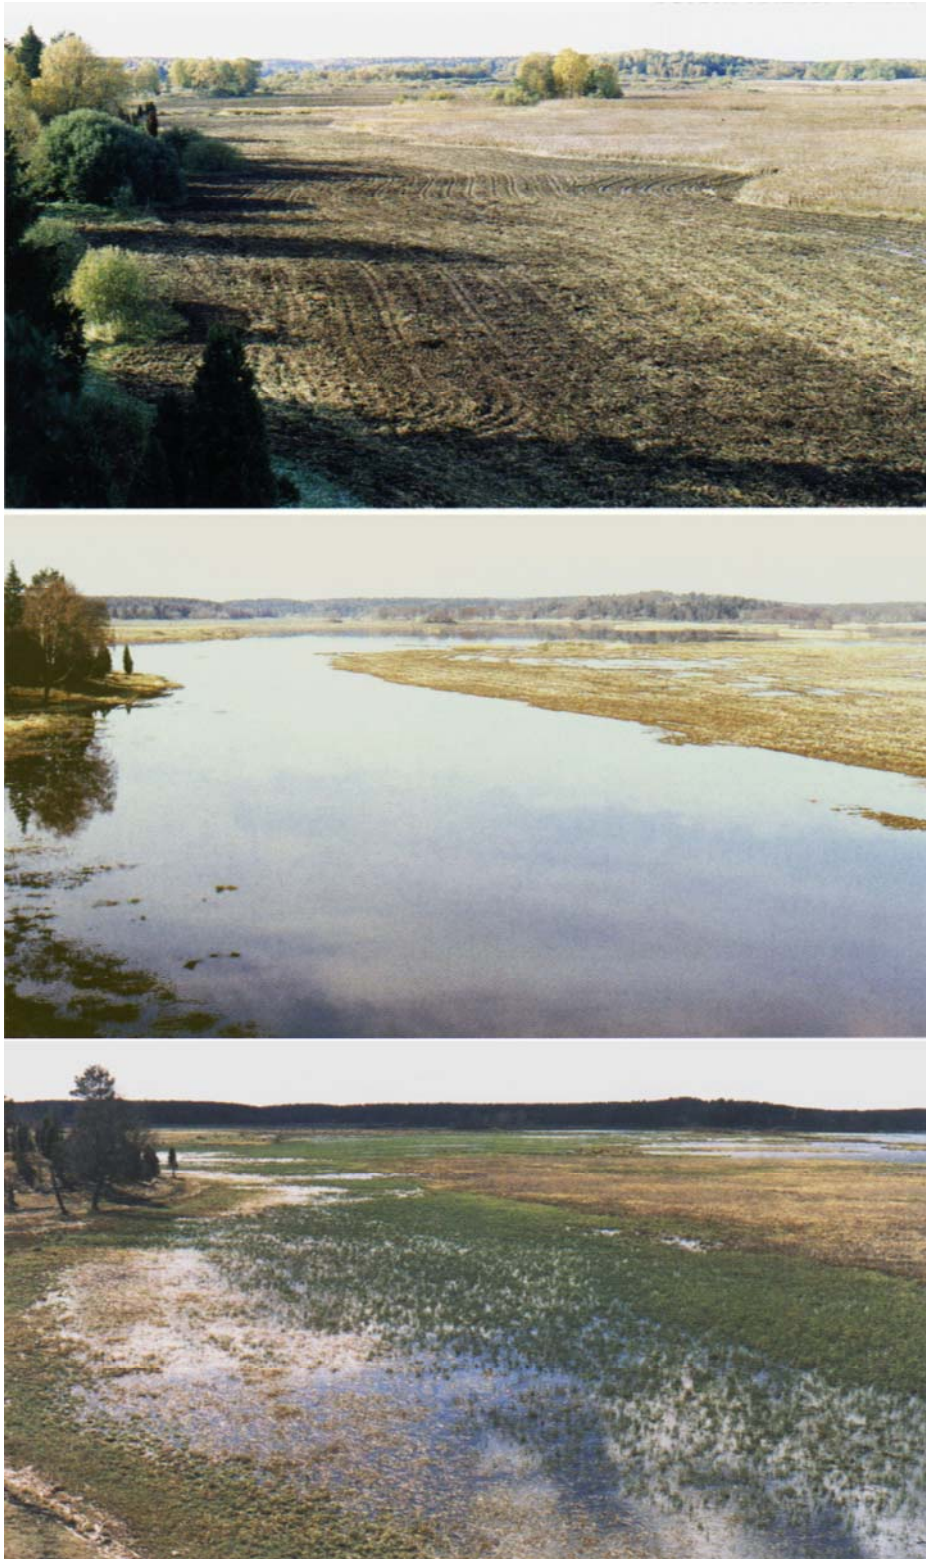
*Figur 15. Strandzonen från fågeltornet söderut. Överst: efter markberedning, september 1992, mitten: efter buskröjning och vattenståndshöjning april 1993 samt nederst: samma område i maj 1997. Foton: Torsten Larsson, från Larsson och Welander (2003).*

För att gynna flertalet våtmarksfåglar var det viktigt att förändra vegetatio-nens sammansättning och minska arealen med den storgrova bladvassen, kaveldunet och jättegröen. Detta bedömdes inte kunna ske enbart genom den nya vattenregimen. Som komplement till vattenståndsförändringarna bearbetades därför vegetationen vid vissa strandområden och några mer centrala delar maskinellt. Närmare 60 hektar strandnära ytor behandlades med hjälp av en traktor försedd med en markkultivator och ute i sjöängen frästes ca 20 hektar av högvuxna makrofyter för att skapa mosaiker av öppna vatten och mer slutna vegetationsytor. Även vassbränning användes som del i restaureringen, liksom tuvfräsning på stränderna (figur 15).

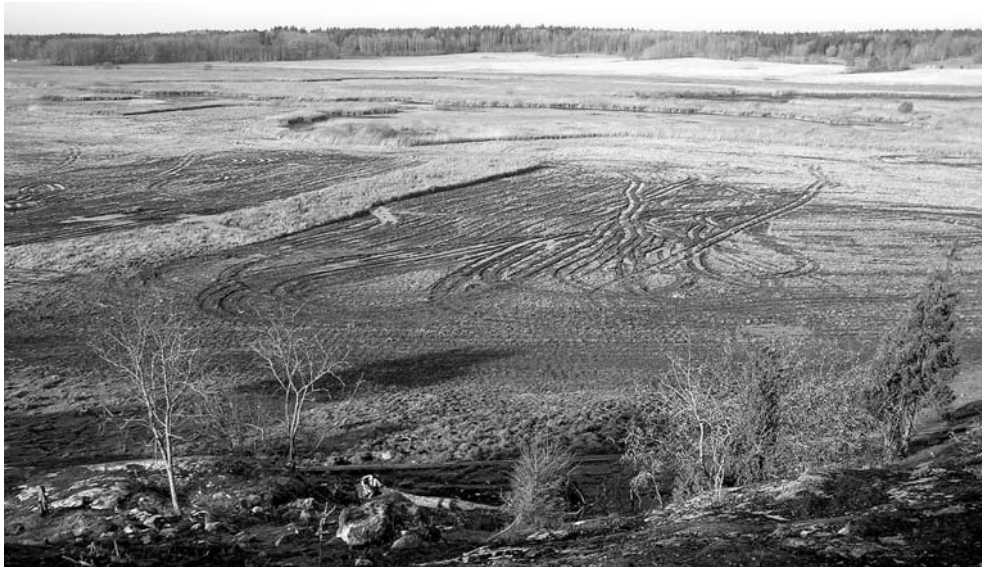
Figur 18. Resultatet av markbearbetningen hösten 2005. Foto: H-G Wallentinus, 29 oktober 2005.

Trots allt växte också sjöängen igen och för att hålla tillbaka den utvecklingen har delar av sjöängen behandlats med rotbearbetning, slåtter och slaghack vid fyra tillfällen. Båda de första "behandlingarna" gjordes på sjöängens sydöstra sida, med Byksberget som central punkt. Det hade snabbt visat sig, att berget blivit den bästa punkten för att komma nära fåglarna utan att störa och en vilja var att bibehålla området närmast utanför Byksberget i så gott tillstånd som möjligt. När förhållandena försämrades var det självklart att sätta in de första åtgärderna här. Det gjordes 1999 och 2002, varav den senare omgången var ganska brysk mot vegetationen.
