Angarnssjöängen

Förstudie – åtgärdsplan för förbättrad ekologi och ökade upplevelsevärden

Beställare: Länsstyrelsen i Stockholms län

Framställt av: Ekologigruppen AB

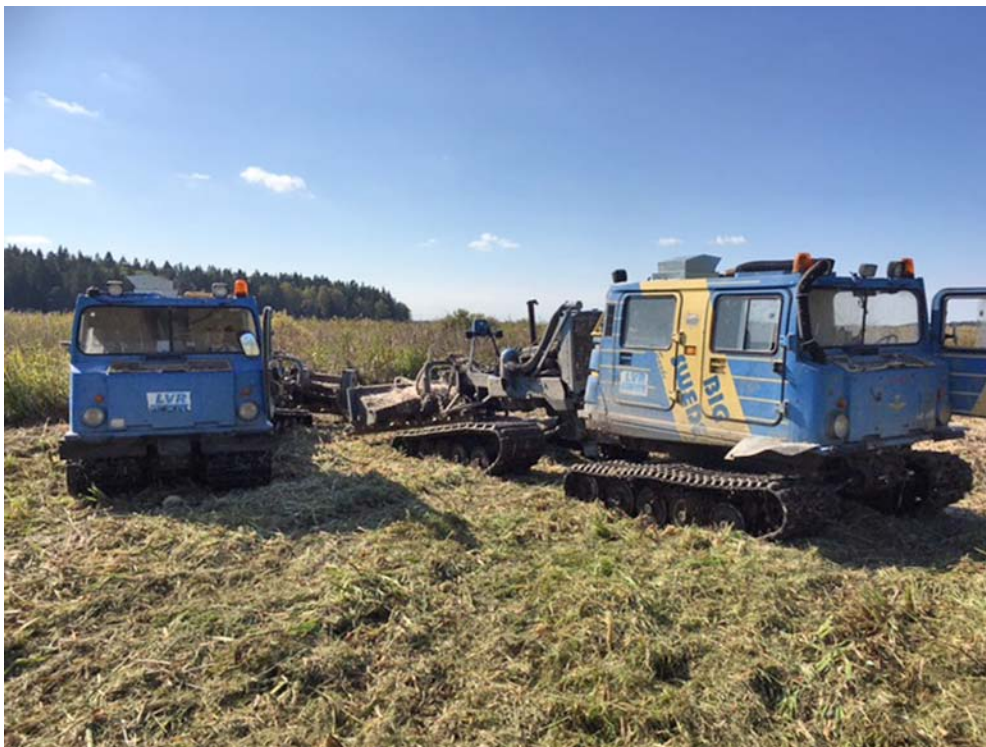
Figur 3. Bild på bandgående slagklippare som bearbetat strandängarna och putsat vegetationen under åren 2013, 2015 och 2016. Foto Arne Linding.

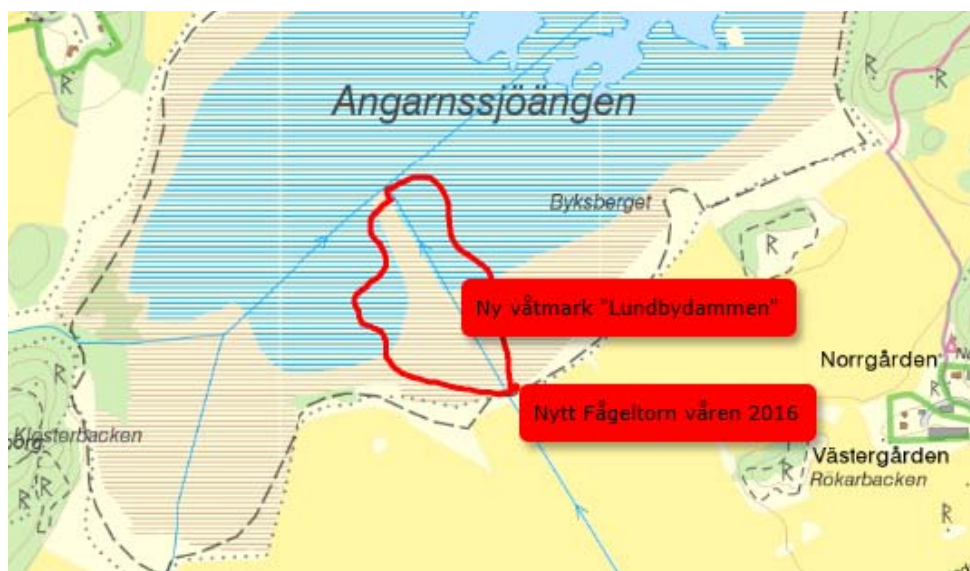
Figur 4. Lundbydammens ungefärliga placering. Bild från Länsstyrelsen, 2016. Fågeltornet/plattformen blev inte uppförd under 2016.

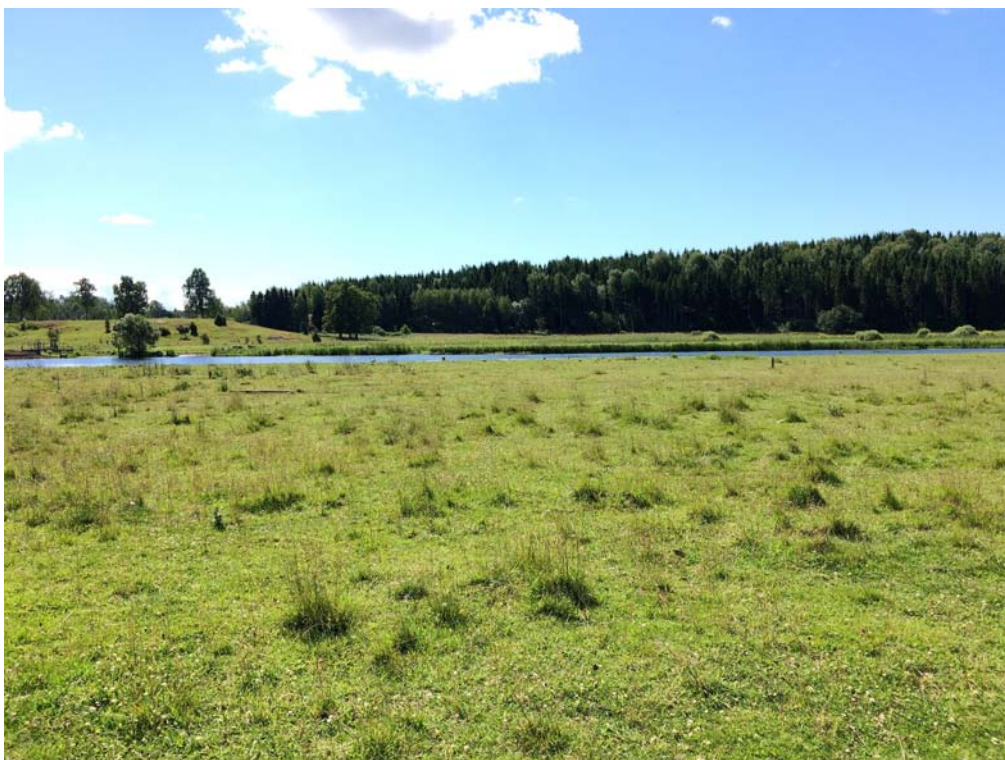
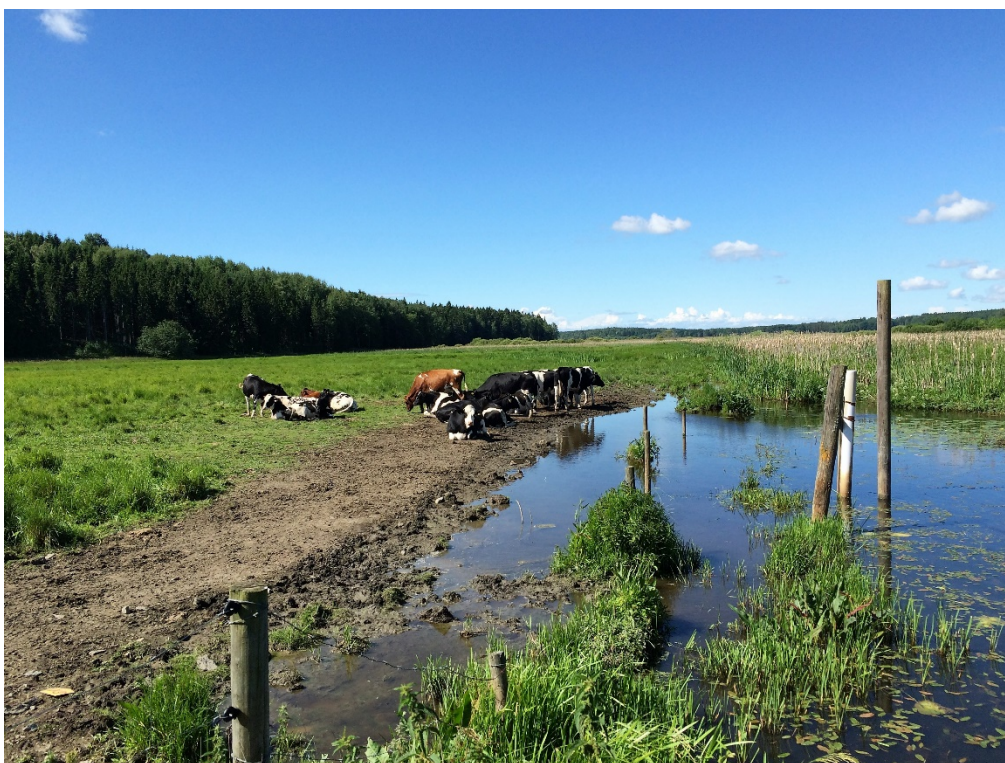
Figur 11. I den nordöstra delen av Angarnssjöängen finns välbetade strandängar. Här sågs rödbena, svartsnäppa, grönbenor samt tofsvipor under fältbesöket 2016/06. Foto: Björn Averhed juli, 2016"

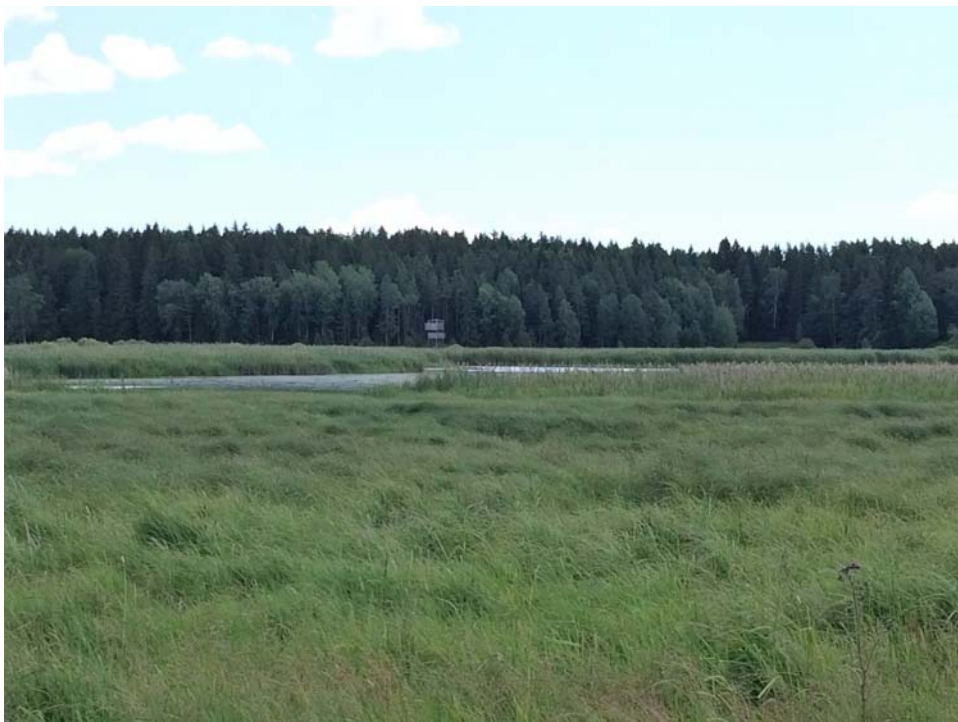
Figur 12. I de mer blöta partierna runt sjön är betet och trampet svagt och en igenväxning pågår med tät vegetation av högstarr och tuvtåtel. Foto: Björn Averhed, juli, 2016

Samtantaget är betestrycket runt Angarnssjöängen ojämnt och på de blötare delarna inte tillräcklig bra för att hålla tillbaka igenväxningen och skapa välhävda strandängar med blåa bårder. I de mer höglänta, torrare delarna är betet på många håll tillräckligt (figur 11), men ute i de mer fuktiga, blöta områdena är betestrycket betydligt svagare och består bl.a. av högvuxna starrarter, tuvtåtel, jättegröe samt kaveldun (figur 12).

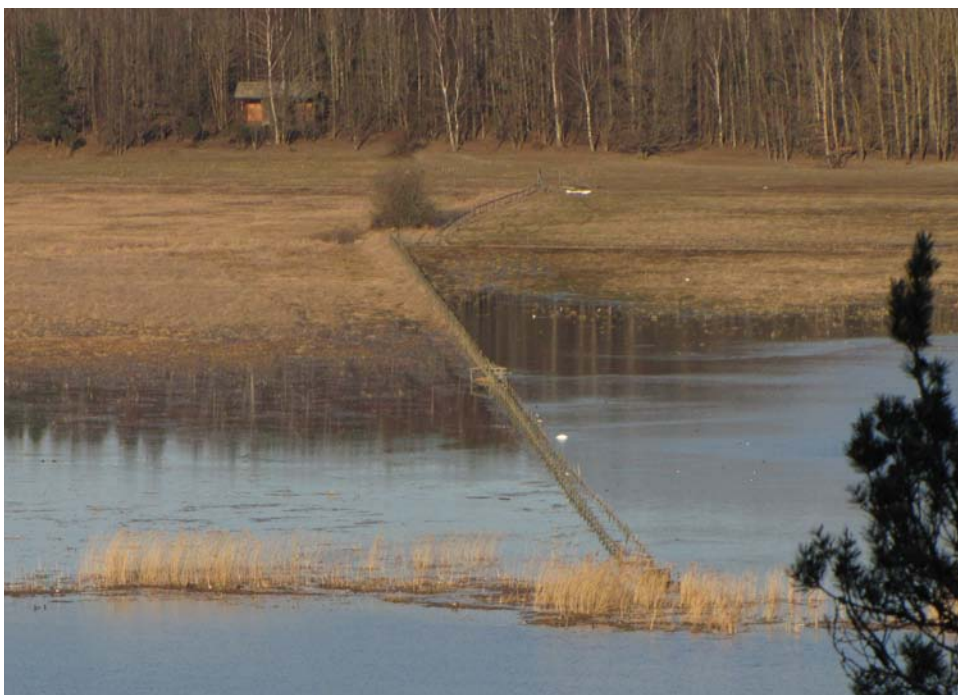
Figur 13. Bilden visar skillnad i optimalt betad strandäng till höger i bild, men en betydligt bredare blå bård där också fåglarna därför uppehåller sig, och en mer extensivt "oskött" del av strandängen till vänster, där det inte heller syns några fåglar. Bilden är ej tagen i Angarn. Foto: Tommy Lennartsson.

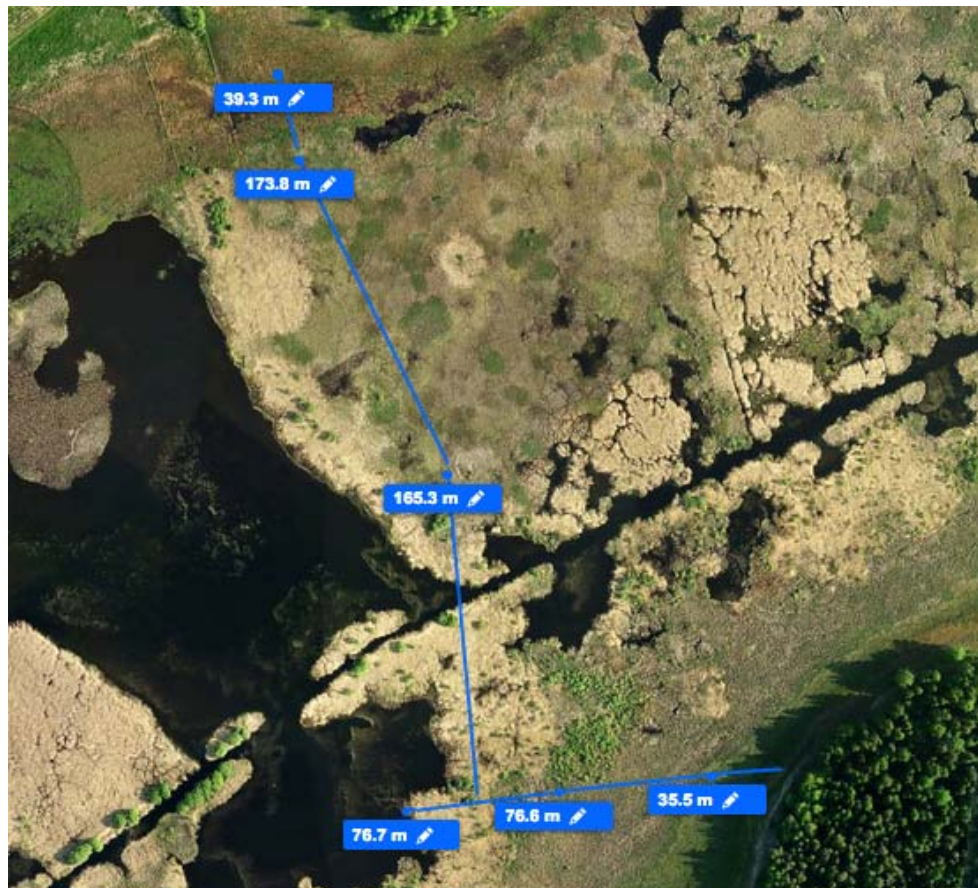
Figur 18. Beräknade längder på eventuell spång över olika typer av vegetation, vilket kommer ställa olika krav på grundläggning och därmed medföra olika kostnader.

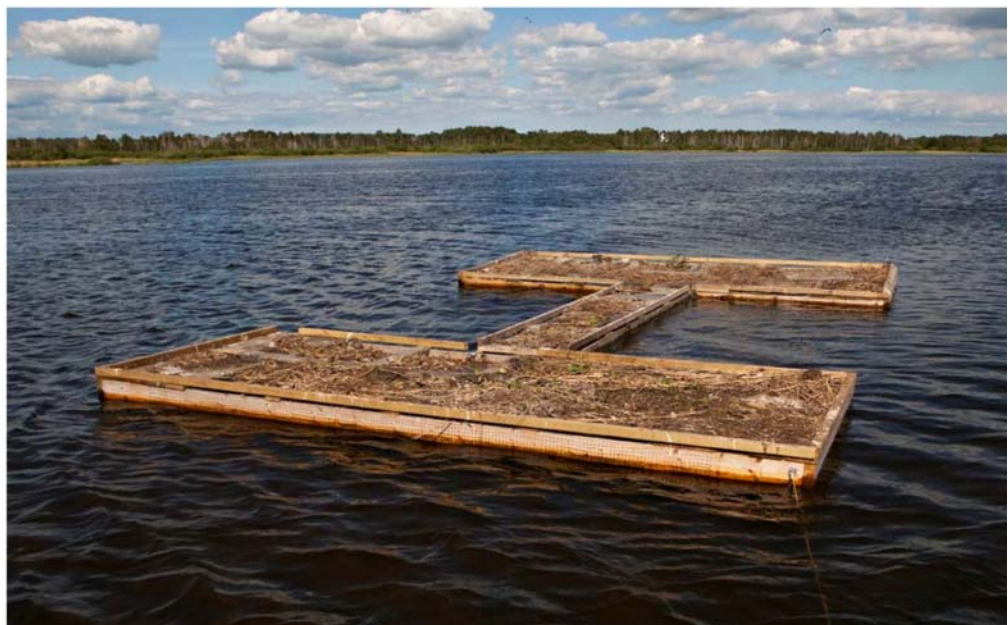
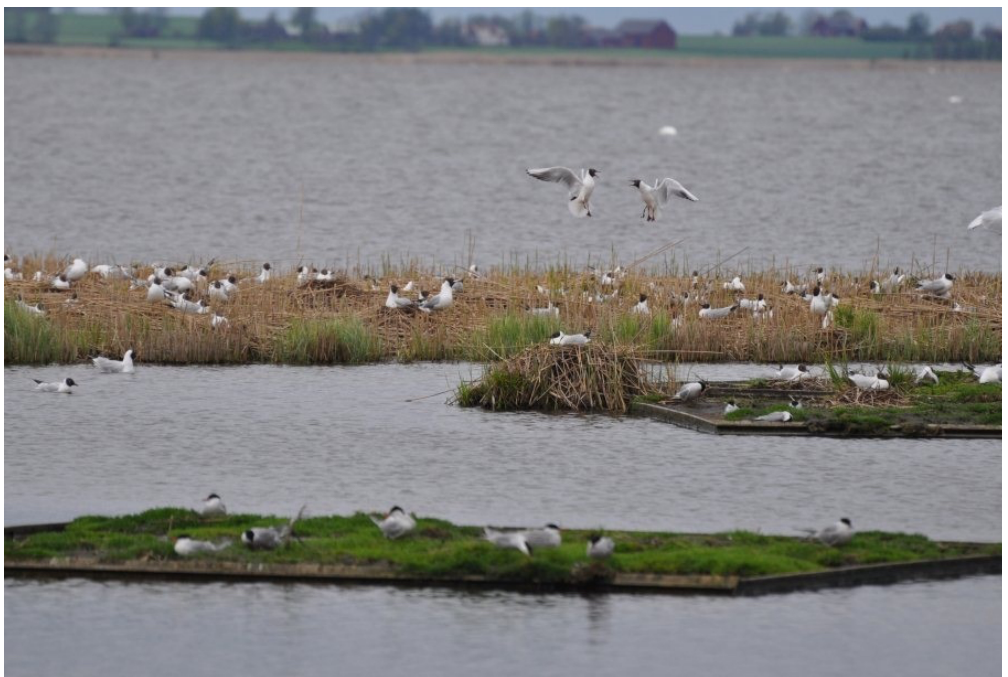
Figur 21. Bild på häckningsplattform för tärnor eller måsfåglar. Bild ovan från Krankesjön, Olofsson, 2010. Den undre bilden är från Tåkern.

Troligen skulle man kunna prova mer naturliga, organiska former på sektionerna, om man önskar ett mindre fyrkantigt uttryck. Även i Tåkern har häckningsplattformar använts med framgång för såväl skrattnås som fisktärna, se bilder ovan.

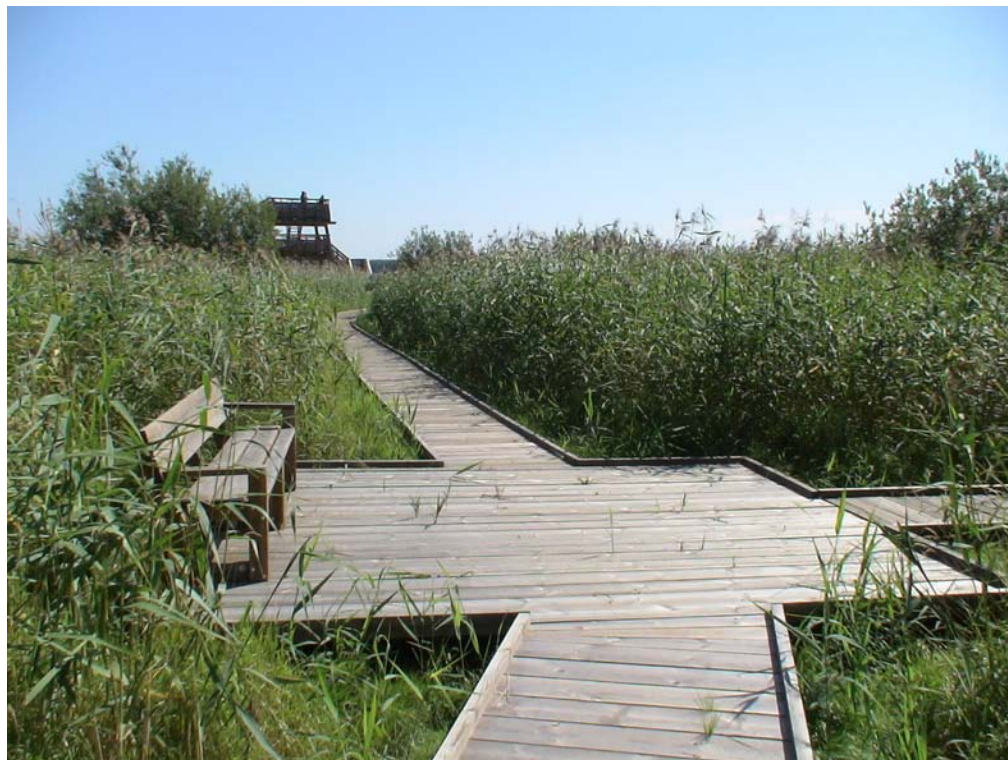
Figur 23. Fotot visar tillgänglighetsanpassad spång vid Fysingen. Bild Sigtuna kommun. Notera tvärgående bräddor och avåkningsskydd, samt plats för möte och vila.

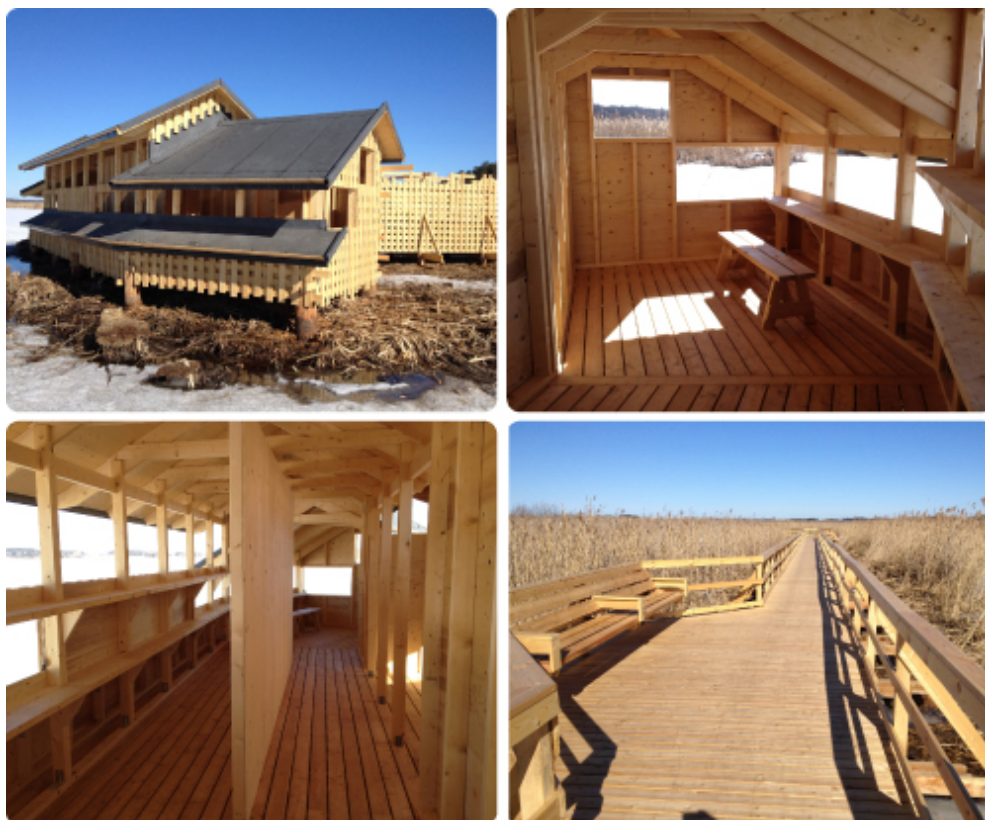
Figur 24. Bilder från gömsle och spång i Hjälstaviken. Bilder Länsstyrelsen i Uppsala län, 2013.

Som en möjlig förebild för ett gömsles utformning skulle man kunna använda det gömsle som nyligen byggts i Hjälstaviken år 2013, se figur 24. Detta gömsle är dock ordentligt stort, 35 kvadratmeter, och anpassat för att många människor samtidigt skall kunna sitta och stå samtidigt. Under förra året, 2016, hade detta gömsle cirka 10 000 besökare enligt länsstyrelsen i Uppsala län.

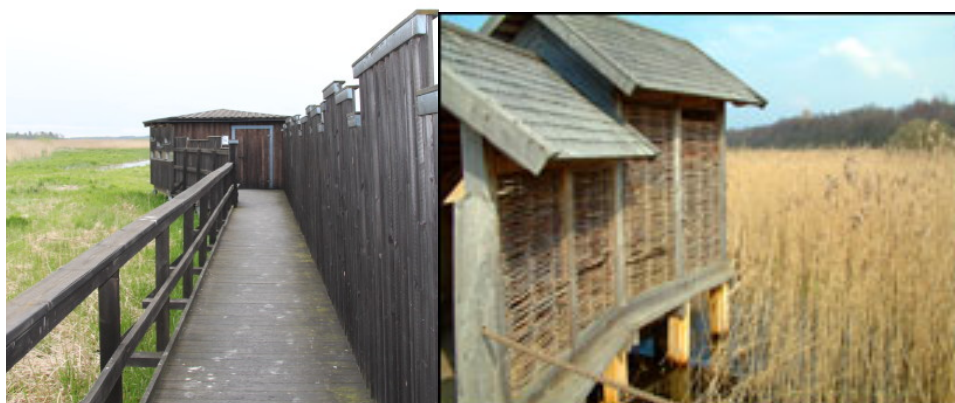
Figur 25. Till vänster: Lövstagömslet i Asköviken. Foto Ylva Granath. Till höger ett gömsle vid Krankesjön i Skåne, med väggar av flätad pil. Foto Skåne Naturskyddsförening.

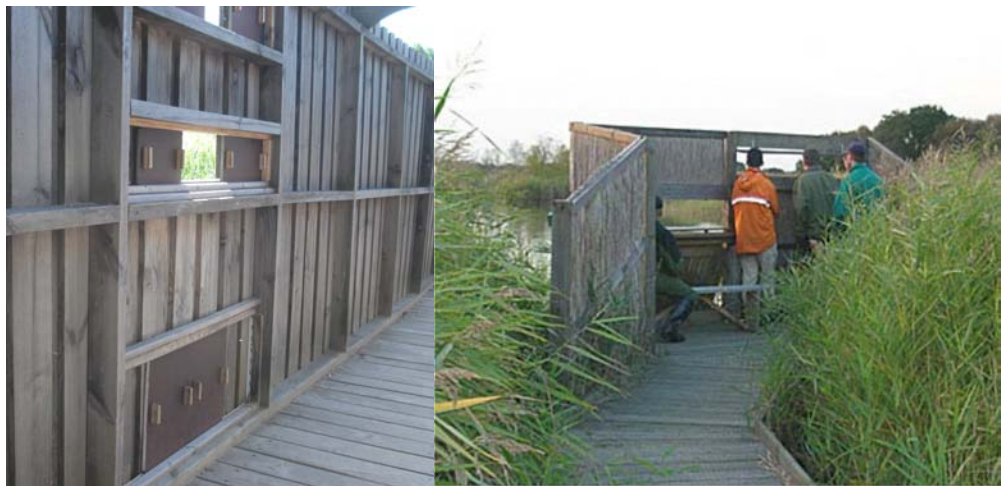
Figur 26. Spång/plattform med luckor i Rosenkällasjön i Linköping, till vänster. Bild Linköping kommun. Till höger ett enkelt gömsle från England.

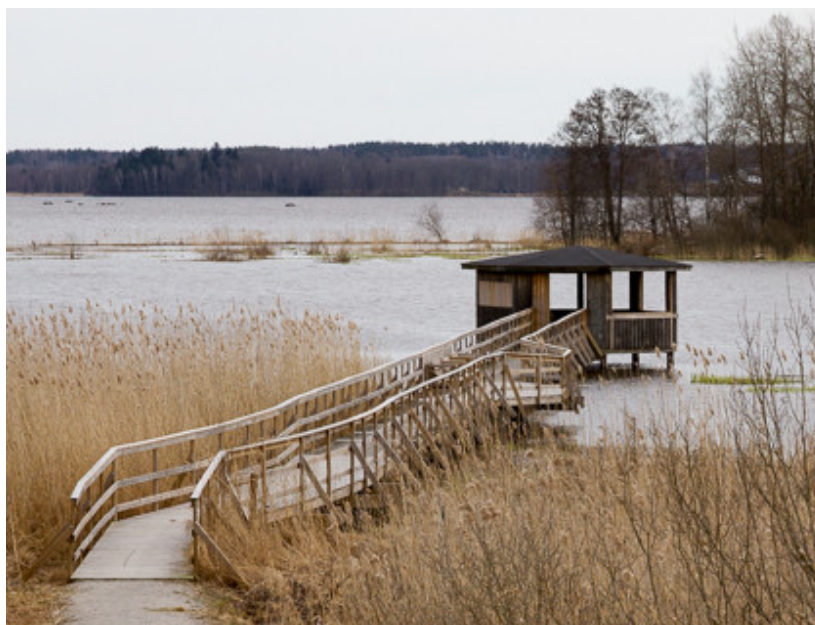
Figur 27. I Rynningeviken i Örebro finns ett åttkantigt gömsle/plattform. Sista biten på spången saknar dock det viktiga "insynsskyddet" för fåglar.
