ANGARNSSJÖÄNGENS RESTAURERING

**En uppföljande studie av restaureringens effekter
på fågelliv, vegetation och fiskförekomst.**

Författare: Pav Johnsson och Ulrika Hamrén
Handledare: Björn Welanders

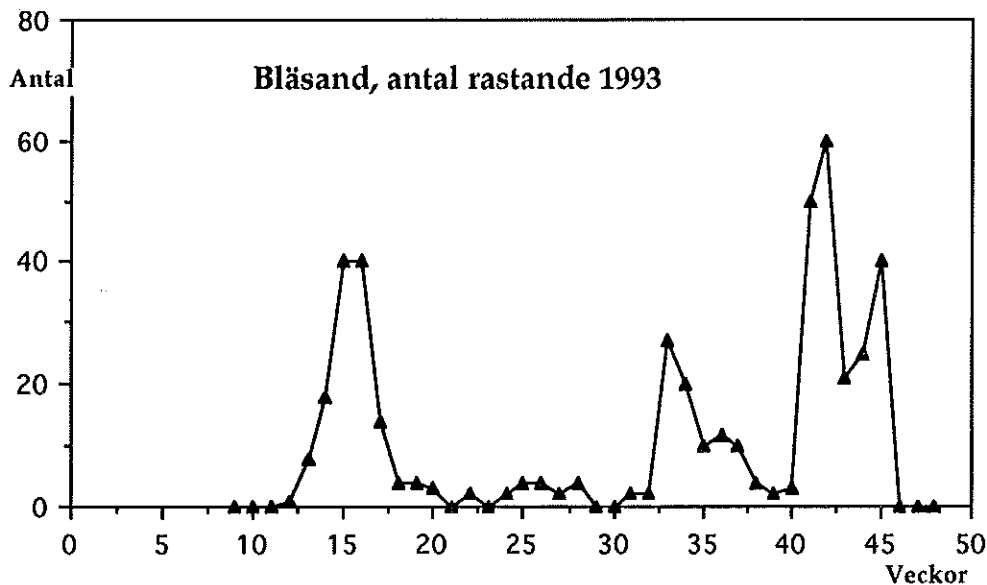
Figur: Antal rastande bläsänder under 1993. Diagrammet visar max antal rastande under en dag för varje vecka under året.

Bläsand (*A. penelope*) förekom 1993 med 1-2 par hela våren och sommaren, dock utan att häckning kunde konstateras. Toppnoteringen på rastande bläsänder var under våren 40 ex (mitten av april) och 60 ex på hösten (mitten av okt.)

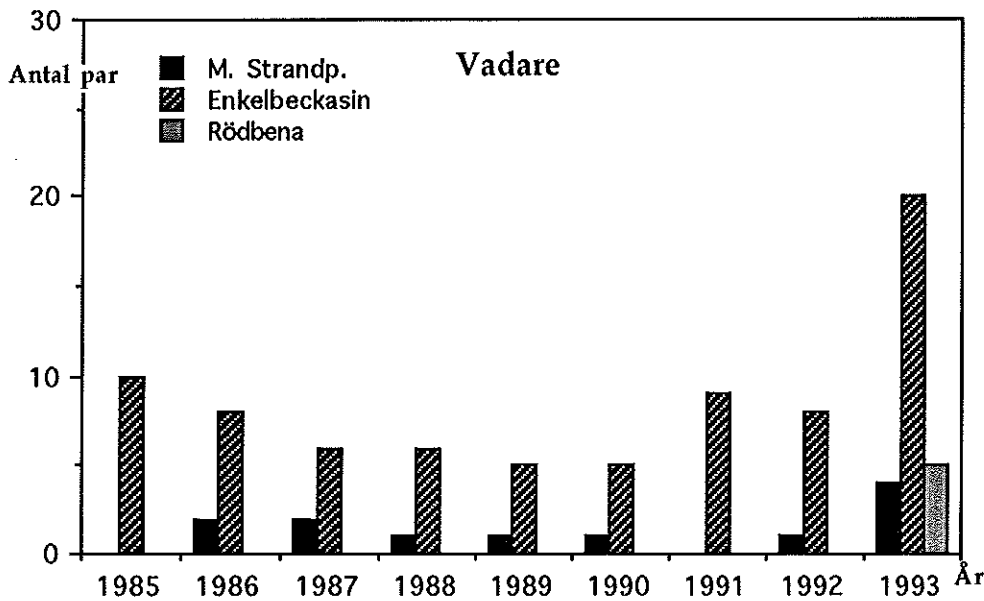
Figur. Antal häckande par av tre vadarter i Angarnssjöängen år 1985-1993
