Mission d'évaluation par CADRE dans les villages de SHASHA et BUHUNGA, Groupement Mupfuni-Shanga, Chefferie des Bahunde, territoire de Masisi, Province du Nord Kivu.

Les pluies torrentielles de vendredi **01 octobre 2021 vers 19h00**, ont causé de nouveaux dégâts à Shasha et Buhunga. Saisi de ce sinistre, CADRE a effectué une mission d'évaluation de l'ampleur de ces dégâts et échanger avec les membres de la communauté affectée.

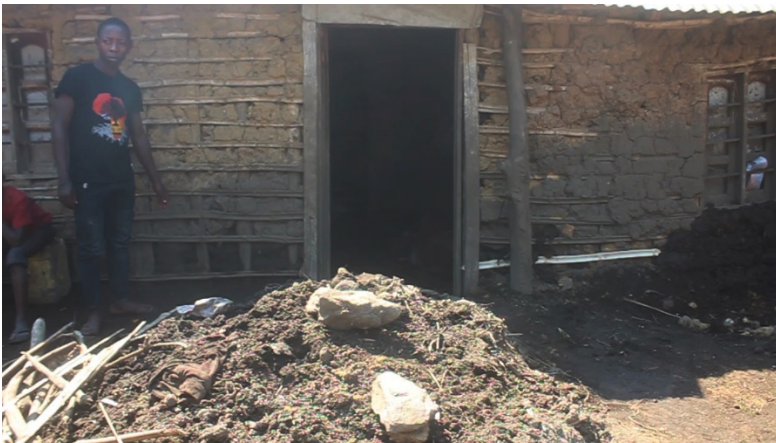
Les eaux de pluie se déversaient avec toute leur pression sur les collines cultivées et empotaient sol et pierres entassés, pendant leur parcours, dans des maisons et bananerais.

Récoltes détruites et biens de ménages ensevelies ou emportés.

241 maisons auraient été affectées et une personne reçue aux soins dans une structure locale

Figure 1 Une des maisons affectées à Buhunga

Outre l'assistance en urgence aux personnes et infrastructures affectées, les leaders locaux recommandent des solutions durables à ce phénomène, notamment l'appui à la communauté à planter des arbres agroforestiers, à pratiquer des haies antiérosives avec des roseaux sur les collines, à bien canaliser les eaux des pluies et à entretenir les canalisations pour éviter le débordement des eaux.

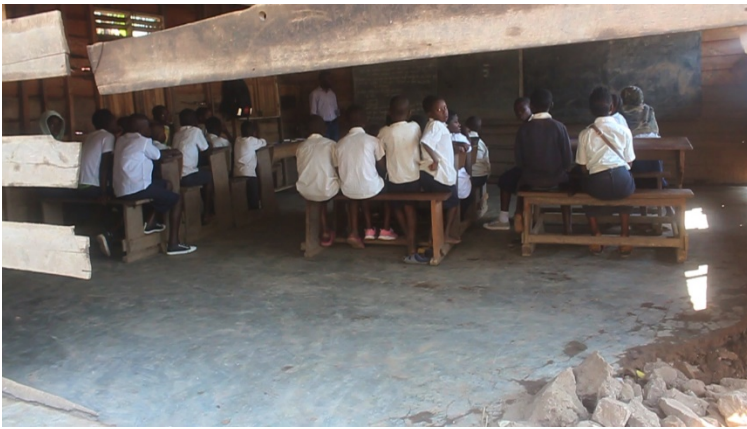
Figure 3 Ecoliers exposés aux intempéries

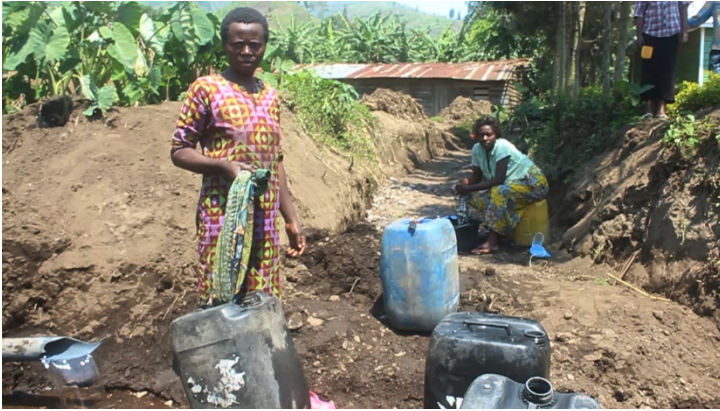
Une école primaire partiellement endommagée à Shasha et conduite d'eau coupée à Buhunga.

Figure 5 Conduite d'eau coupée par le ruissellement. à Buhunga
