# 75-mm-L/30-Flugabwehrkanone M.1914/16

75-mm-Stahlkanone M.1914, montiert in Schwenkhalterung M.1916.

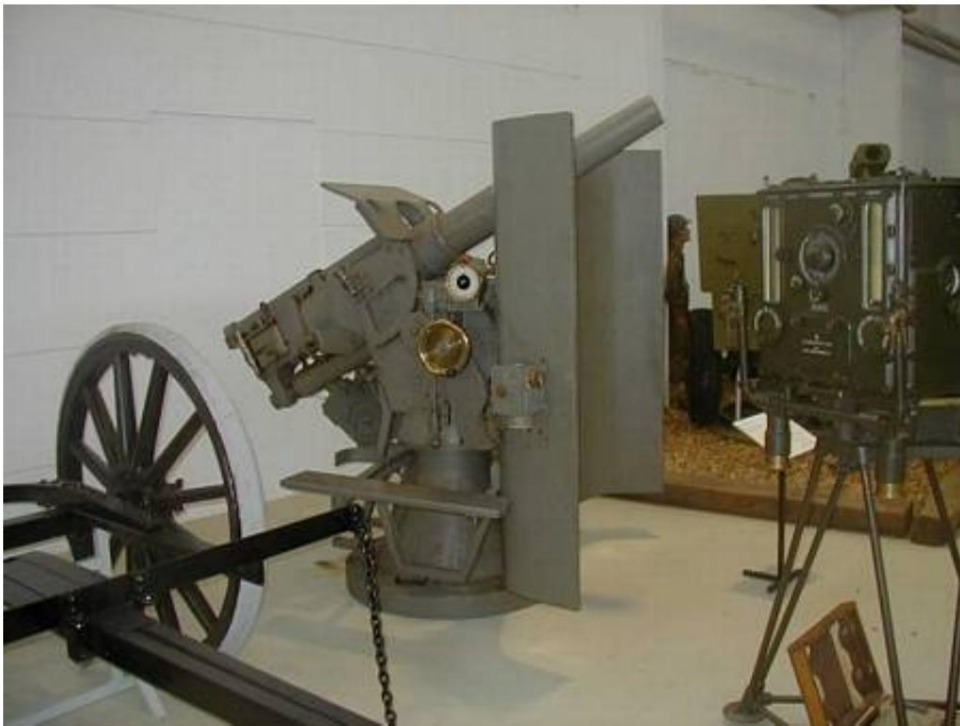
Von NE Lomholt als Schnellfeuerkanone für die dänischen Küstenbefestigungen gebaut. 1916 wurde die Pivot Gun eingeführt, die es ermöglichte, aus großer Höhe auf Flugzeuge und andere Ziele zu schießen. Insgesamt 22 Stück. wurde mit dieser Affutage versehen.

Um Platz für Seiten- und Elevationsempfänger sowie Temperiergerät zu schaffen, mit denen M.1914/16 später ausgestattet wurde, musste der Schild gedreht werden, was der Kanone ein etwas seltsames Aussehen verlieh.

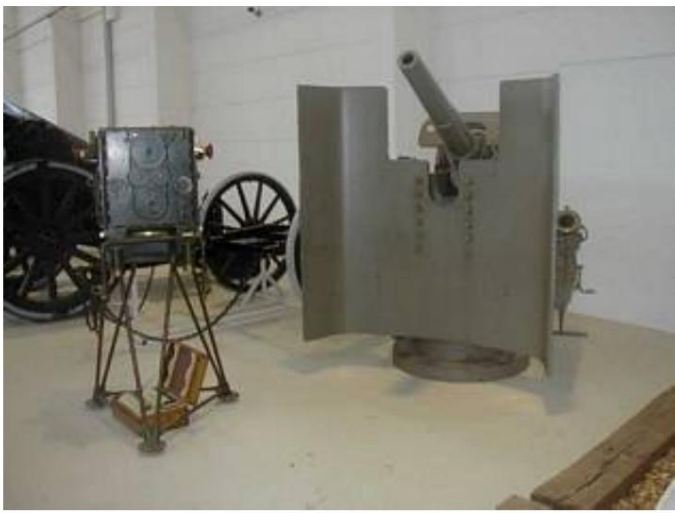
Zusammen mit der Kanone ist ein Flugabwehrkorrektor M.1938 System Vickers Armstrong Ltd.

Der Korrektor war ein mechanischer Rechner, der die Höhe der Waffe, die seitliche Position und die Temperierung der Granate berechnete. Die Informationen wurden elektrisch an die Empfänger der Kanone übermittelt.

Die M.1938 war eine verbesserte Version der M.1932, die keinen Lademechanismus und somit auch keine Temperierwaage hatte (Quelle 1).

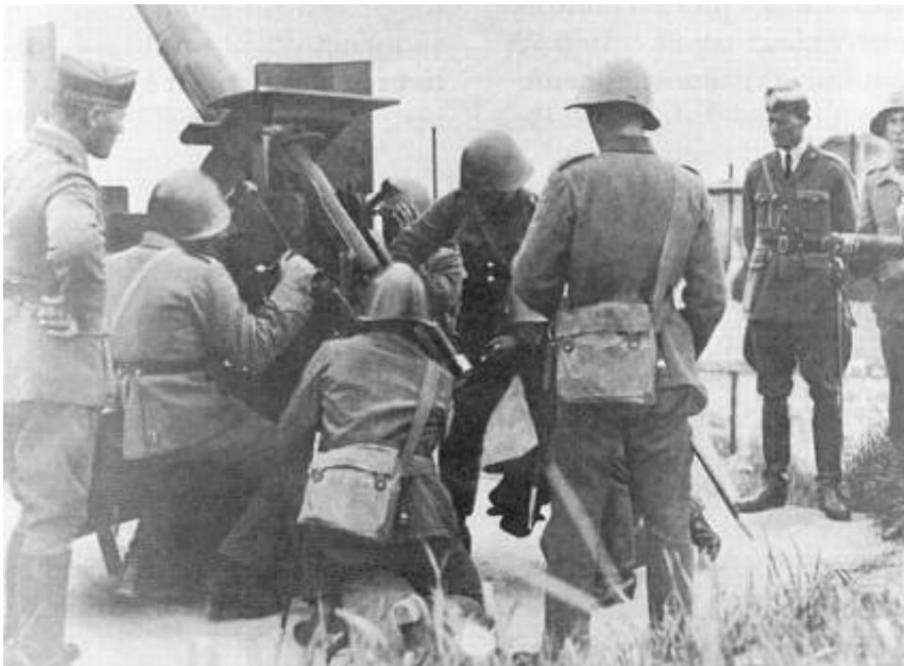
*Besatzung der 75-mm-Schnellfeuerkanone M.1914 in der Luftvärnsaffutage M.1916 bei Søfortet Trekroner, ca. 1925.*

Die Besatzung trägt Stahlhelm M.1923 und Gasmaske M.1926 in einer Tasche über der Schulter.

Das Bild zeigt die Broschüre in einer früheren Fassung als die des Museums. Der Schild ist noch nicht gedreht – das sieht man deutlich

Die Krümmung zeigt zur Besatzung und nicht nach vorne.

Aus den Positionen der Besatzung geht auch hervor, dass die Bänke usw., die sich auf der ausgestellten Version befinden, ebenfalls nicht montiert wurden.
