# Canon anti-aérien 75 mm L/30 M.1914/16

Canon en acier de 75 mm M.1914, monté sur pivot M.1916.

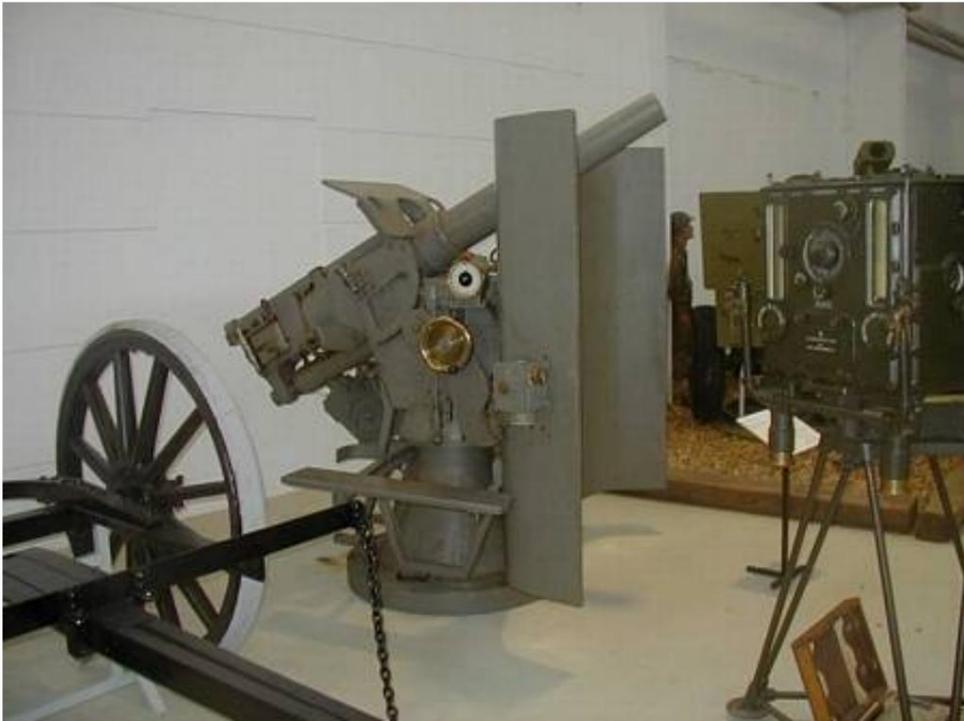
Construit par NE Lomholt comme canon à tir rapide pour les fortifications côtières danoises. En 1916, le canon à pivot a été introduit, permettant des tirs à haute altitude contre des avions et d'autres cibles. Un total de 22 pièces. était pourvu de cet affutage.

Afin de faire de la place aux récepteurs latéraux et en élévation ainsi qu'au dispositif de trempe, dont le M.1914/16 a été équipé plus tard, le bouclier a dû être tourné, ce qui a donné au canon une apparence un peu étrange.

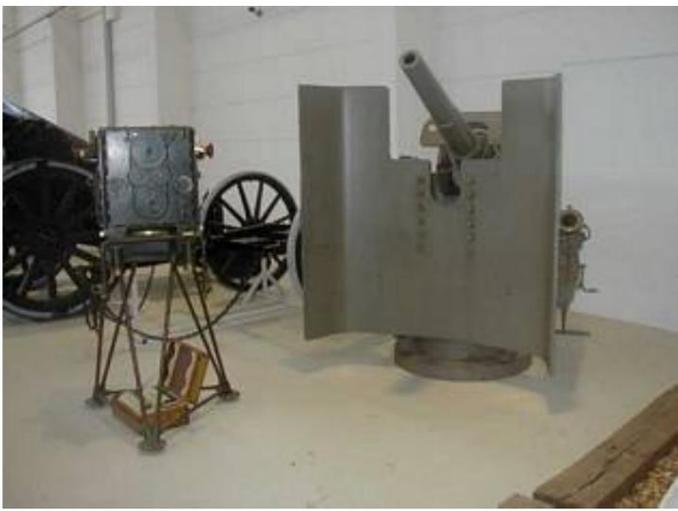
Avec le canon se trouve un correcteur anti-aérien M.1938 System Vickers Armstrong Ltd.

Le correcteur était un calculateur mécanique qui calculait l'élévation du canon, la position latérale et la trempe de l'obus. L'information était transmise électriquement aux récepteurs du canon.

Le M.1938 était une version améliorée du M.1932, qui n'avait pas de mécanisme de charge et donc pas d'échelle de trempe (Source 1).

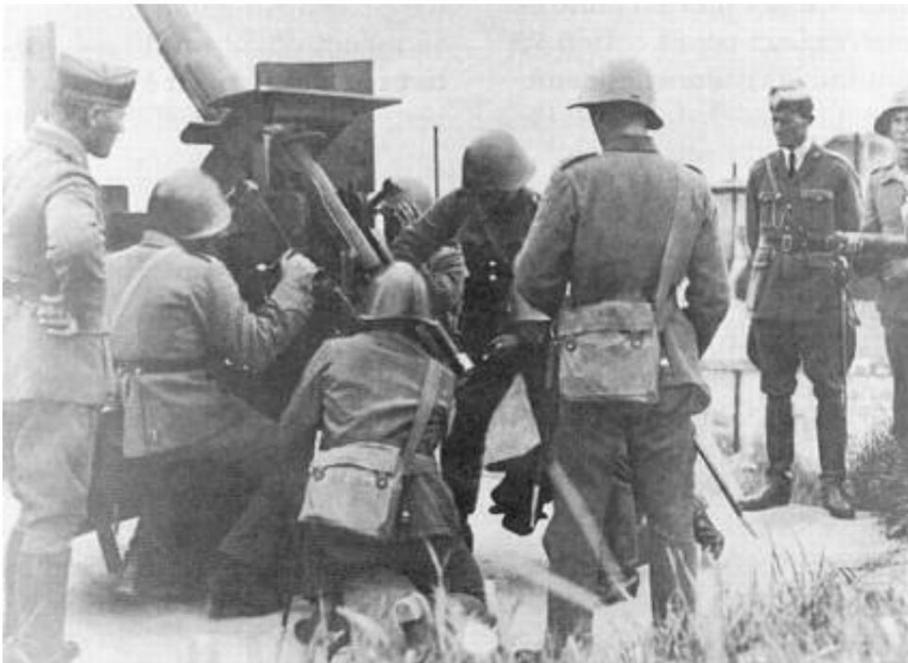
Équipage au canon à tir rapide de 75 mm M.1914 à Luftværnsaffutage

M.1916 à Søfortet Trekroner, env. 1925.

L'équipage porte le casque en acier M.1923 et le masque à gaz M.1926 dans un sac sur l'épaule.

Commentaire : La

photo montre la brochure dans une version antérieure à celle du musée. Le bouclier n'a pas encore été tourné - on voit clairement que

la courbure fait face à l'équipage et non vers l'avant.

Il ressort également des positions de l'équipage que les bancs, etc., qui se trouvent sur la version exposée, n'ont pas non plus été montés.
