Le char Carden-Loyd au Danemark

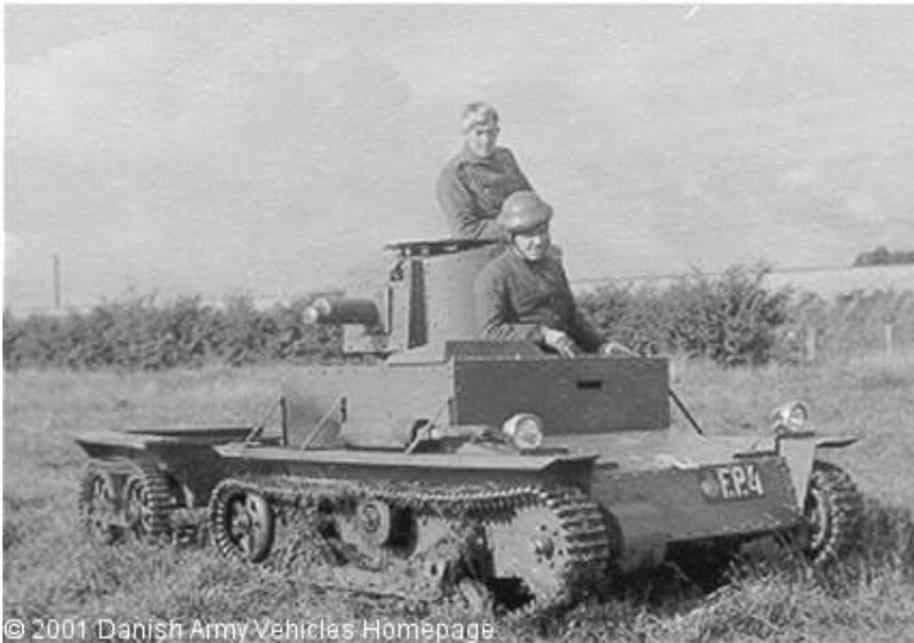
Le FP 4. loué est vu avec la remorque à chenilles.

L'équipage est du régiment Gardehusar.

En août 1932, une voiture de patrouille Carden-Loyd Mk VI [1](#)) avec remorque à chenilles associée est arrivée d'Angleterre. Le char était équipé d'une mitrailleuse modèle Vickers refroidie à l'eau et a été désigné FP 4 (voiture blindée d'essai numéro 4).

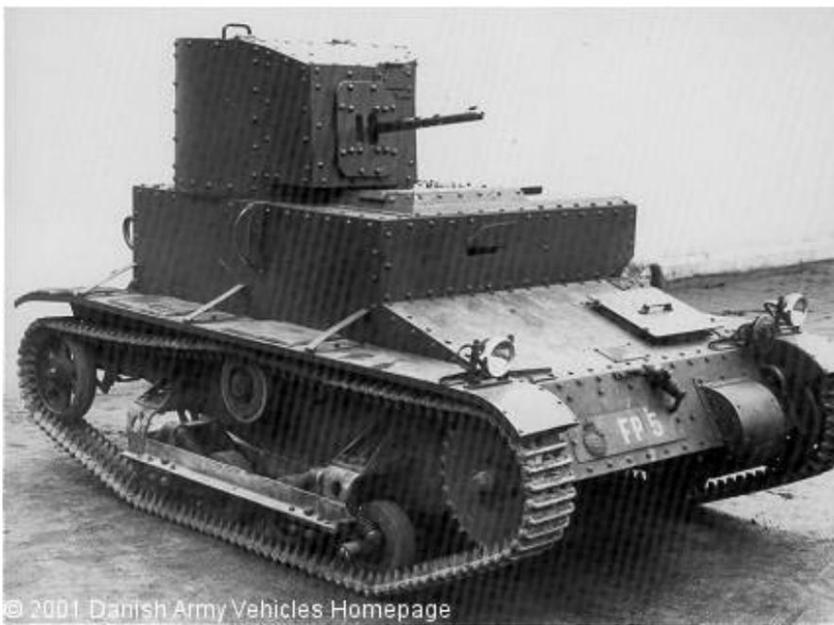
Le FP 5 a survécu à l'Occupation et est aujourd'hui exposé au Tøjhusmuseet.

Pendant de nombreuses années, le char a été exposé à l'extérieur, mais il est maintenant exposé au manège militaire.

De plus, ces dernières années, il a été complété par l'un des wagons-blocs à 4 roues qui étaient utilisés pour le transport routier.

Les chars qui arrivèrent au HTK en août 1933 furent désignés FP 4 et 5. Une mitrailleuse modèle Madsen de 8 mm était montée dans la tourelle.

Les deux nouveaux réservoirs Carden-Loyd étaient d'une version différente de la version louée 2) et en mauvais état mécanique. Cela ressemblait à une rupture de contrat. Vickers a dû envoyer plusieurs fois des monteurs à Copenhague pour corriger les erreurs et les lacunes. C'était particulièrement mauvais avec le système de roue de route, le système de refroidissement et l'échappement.
