**Bouw- en cultuurhistorisch onderzoek**

**boerderijcomplex  
't Hofke 13  
Eindhoven**

CRIMSON, 2015

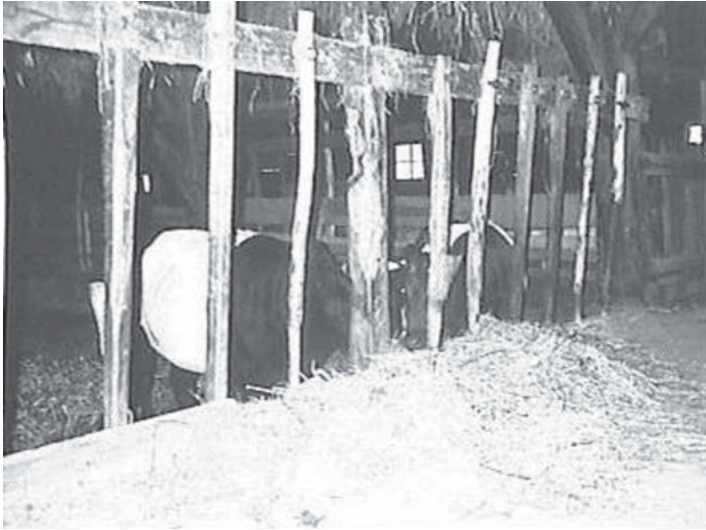
potstal (foto's RCE)

zijbeuken de stallen voor het vee. In Brabant ontstond in de late middeleeuwen en daarna daarentegen de potstal, waardoor het vee centraal in de ruimte gestald werd. De *potstal* - waarbij het vee gehouden wordt voor de mest die gemengd wordt met heideplaggen of ander plantaardig materiaal en potgrond - ontstond specifiek op de arme zandgronden om de grond te kunnen verrijken en de opbrengst te vergroten. Het vee stond direct op het mestmengsel in een verlaagd stalgedeelte dat na verloop van tijd werd afgestoken en uitgereden om over het land verspreid te worden. Via een aflopend pad langs een van de gevels, 't *gangske*, werd het vee naar het lagere niveau gebracht. Lage staldeuren in de lange zijgevels ontsloten de stal. De koeien stonden doorgaans met hun koppen richting voorhuis in een rij, vastgebonden aan koestaken die de voorstal van de achterliggende potstal scheidden. Vanuit de voorstal werden de koeien gevoerd, de voorstal functioneerde zo ook als *voergang*. In het begin werd al het vee tezamen in de potstal gehouden, later werden om hygiënische en praktische redenen aparte stalruimten afgeschermd voor de kalveren, het pluimvee, de paarden en varkens. Vervolgens kregen pluimvee, paarden en varkens vaak hun eigen stallen of hokken in schuren op het erf. De koeien bleven op hun centrale plek in de potstal. Het gevolg voor het hallehuis van de potstal was waarschijnlijk dat de voorzolder aan belang won voor de opslag van graan en andere landbouwproducten.<sup>22</sup> Op een vliering van losse *slieten*, dunne boomstammetjes die dwars op de ankerbalken lagen, werd het hooi boven de potstal bewaard. Het geheel werd met een rieten of strooien schilddak met wolfseinden gedekt en had lemen vakwerkwanden. In het zolderschot (of -front) van vakwerk opgevuld met leem of van houten planken zorgde een zolderraam voor lichttoetreding. Het zolderschot rustte op zolderbalken of kinderbinten die op het eerste gebint in de gevel uitkraagden waardoor een ondiepe erker ontstond. Soms werden er grote luiken in aangebracht zodat men er gemakkelijker van buitenaf de oogst kon opbergen.

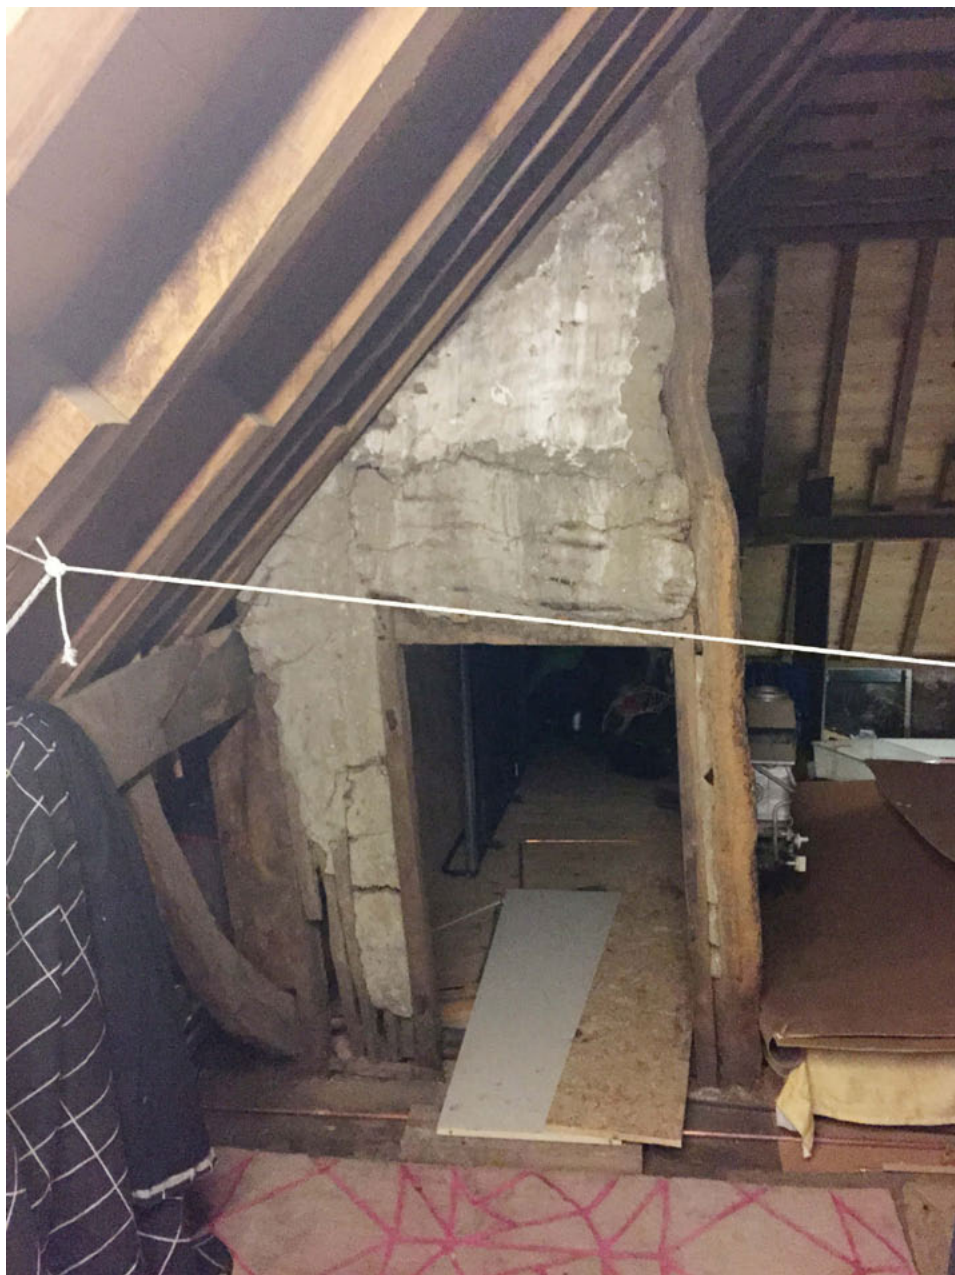
Tegen de zuidelijke gebintstijl van ankerbalkgebint III staat op de zoldervloer een stukje wand van 'vitselstek' met een kozijntje. Dit zou nog een overblijfsel kunnen zijn van een vakwerkwand die de opslagzolder boven het woonhuis van de hooizolder boven de stal scheidde. (foto: 2015)

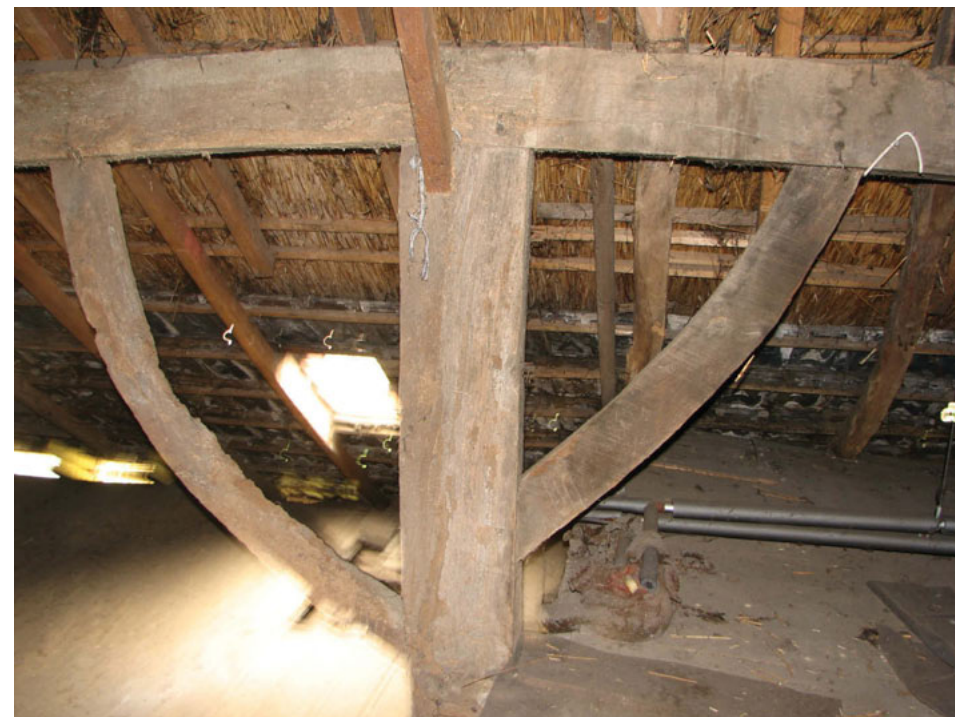
Ankerbalkgebint op as C (foto: 2007, voor restauratie); de noordelijke gebintplaat loopt hier nog door. Bij de restauratie is de gebintplaat links van de linker schoor vervangen.

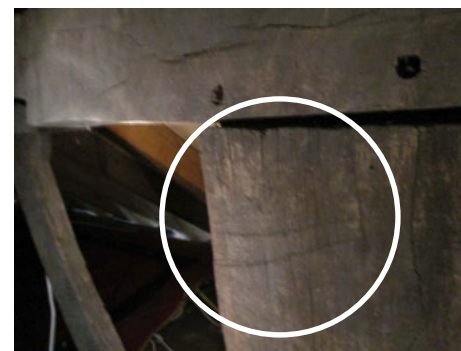
Ankerbalkgebint op as B (foto: 2015); met gekrast telmerk: II

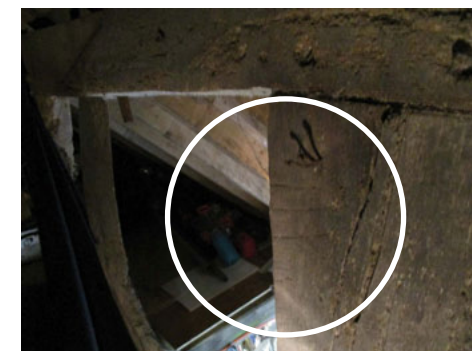
Ankerbalkgebint op as C (foto: 2015); met gekrast telmerk: III

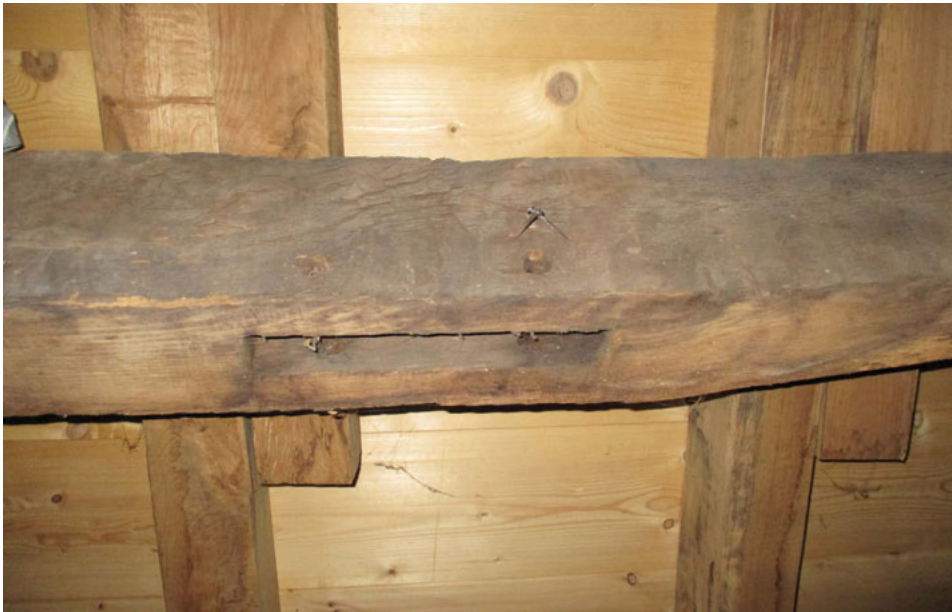
Oude pentgat van gebint II in de oorspronkelijke gebintplaat (foto: 2015)

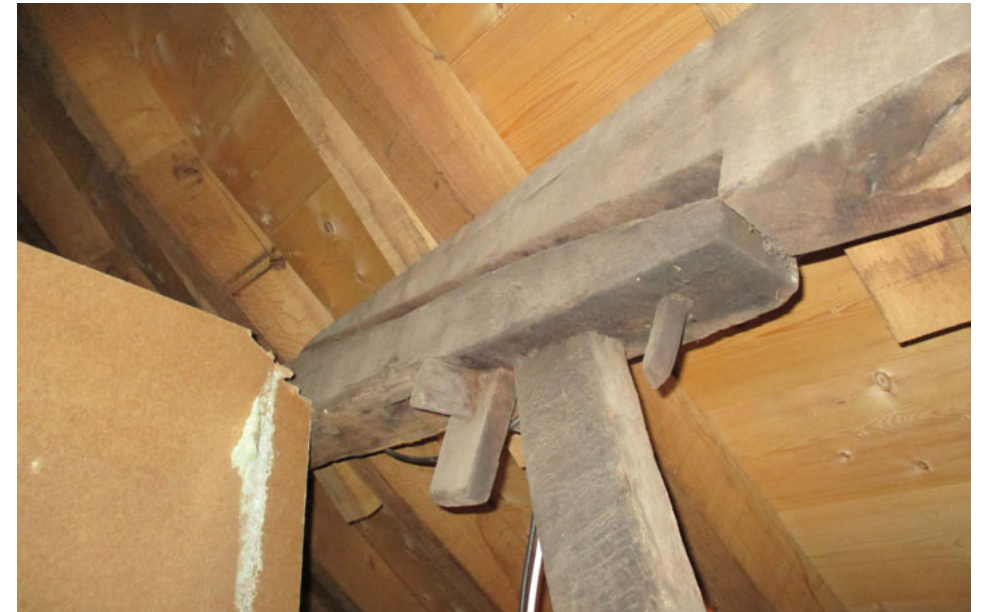
Las in verlengde gebintplaat (foto: 2015)

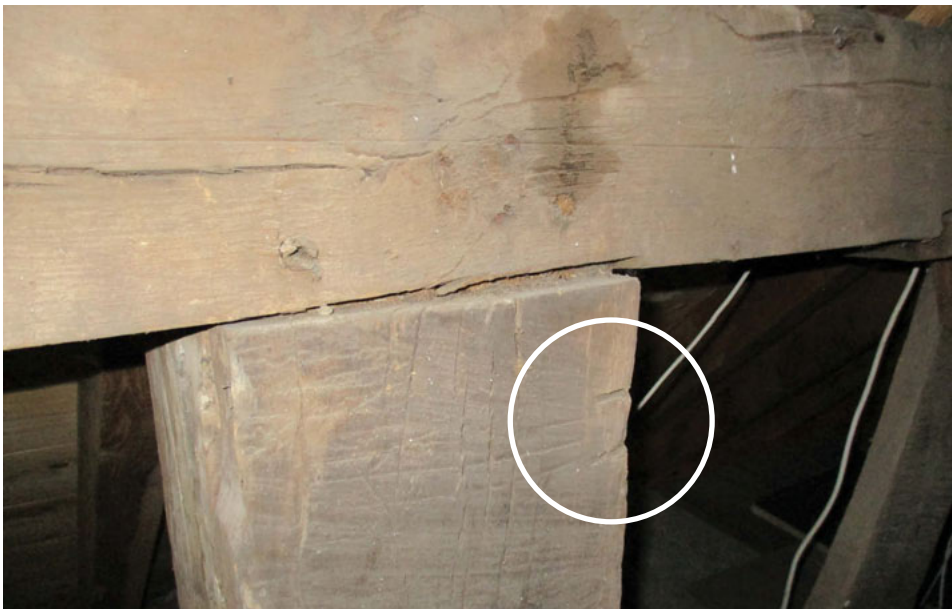
Verbinding gebintstijl-gebintplaat. Rechts op gebintstijl is gezaagd telmerk II zichtbaar (foto: 2015)

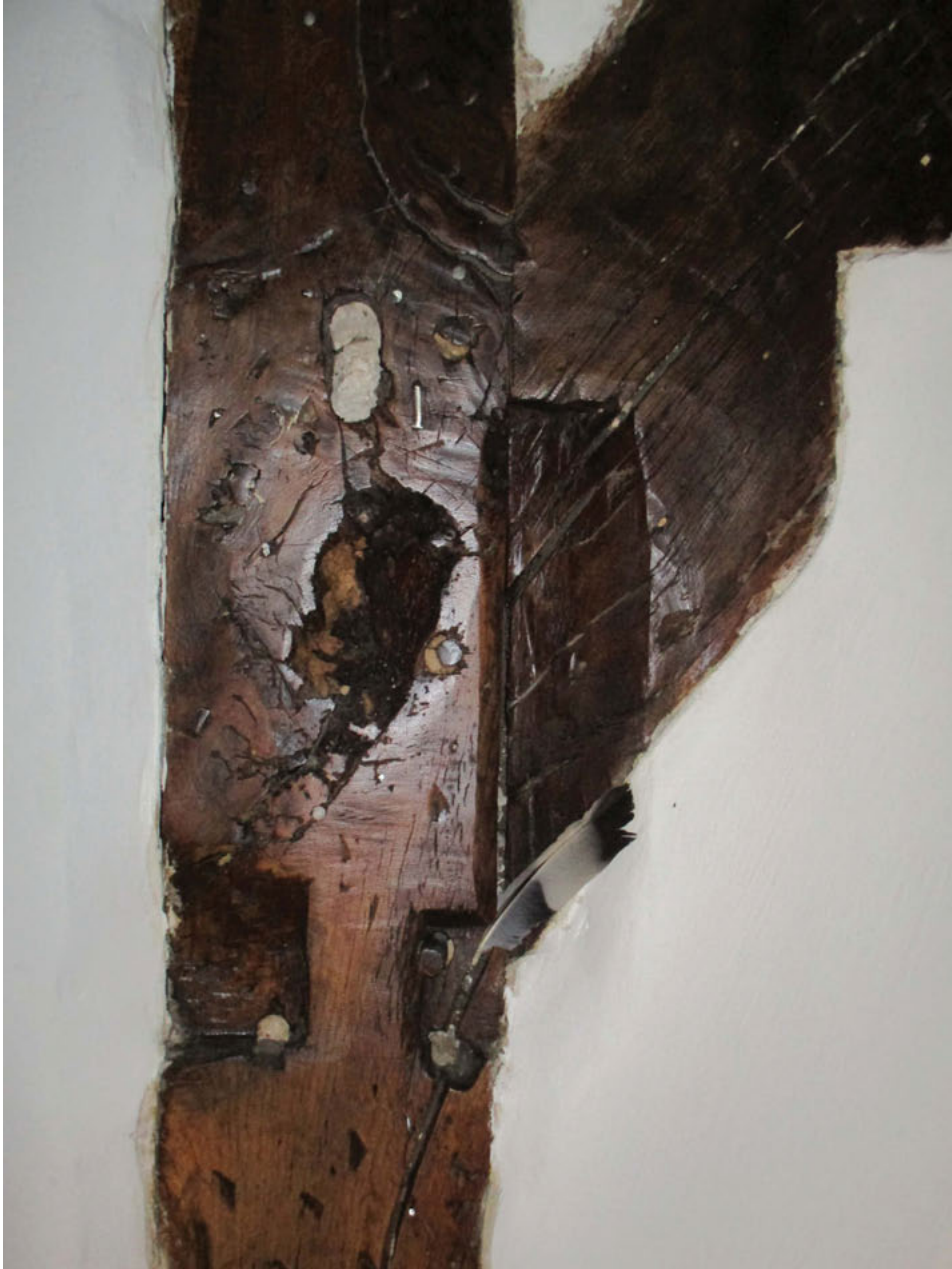
Ankerbalkgebint II aan zuidzijde gezien vanuit woonkamer (foto: 2015)

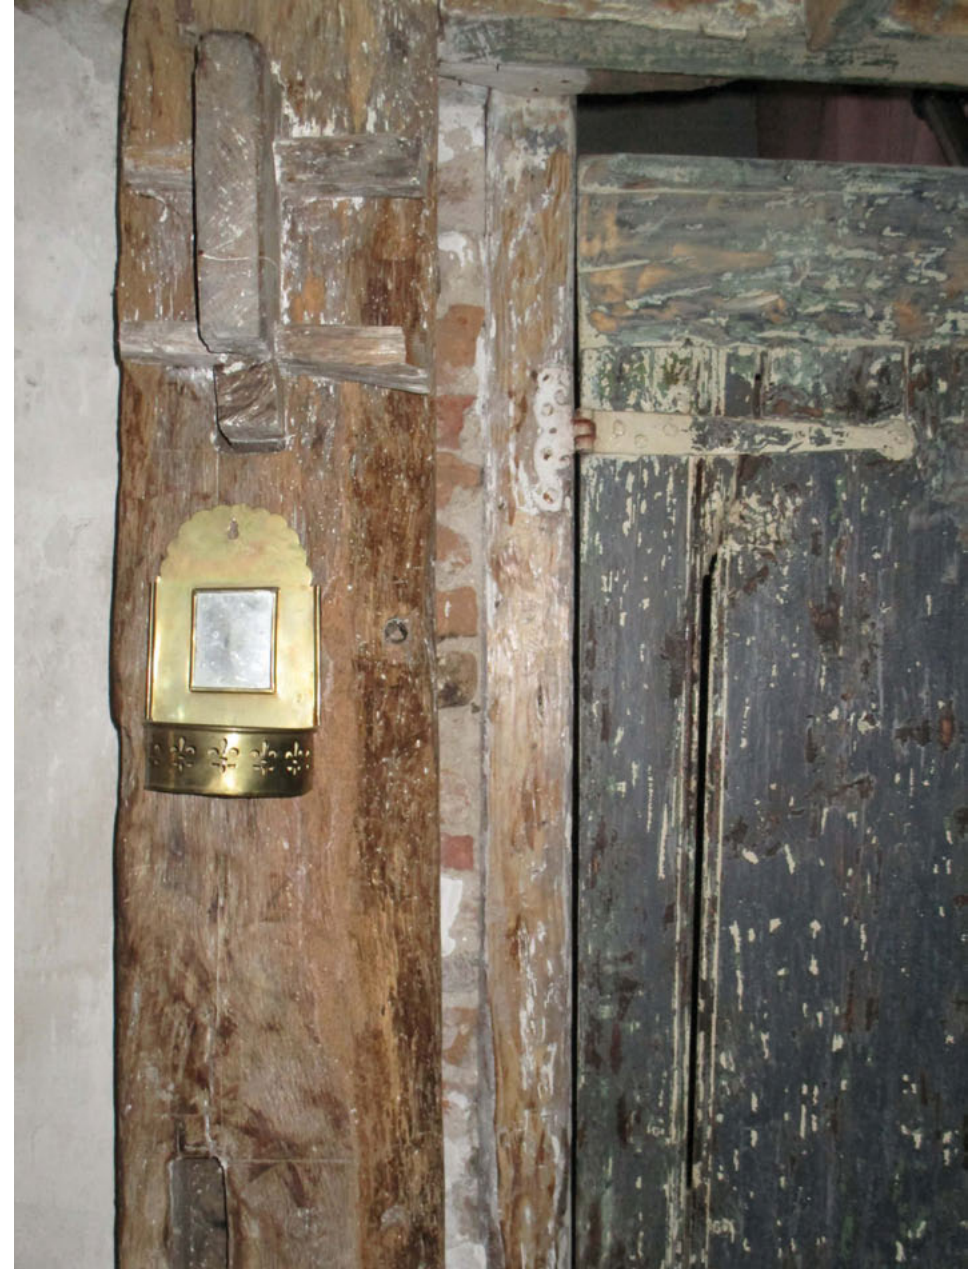
Detail van deur in opkamer naar de zolder tegen ankerbalkgebint II met origineel geheng (foto: 2015)

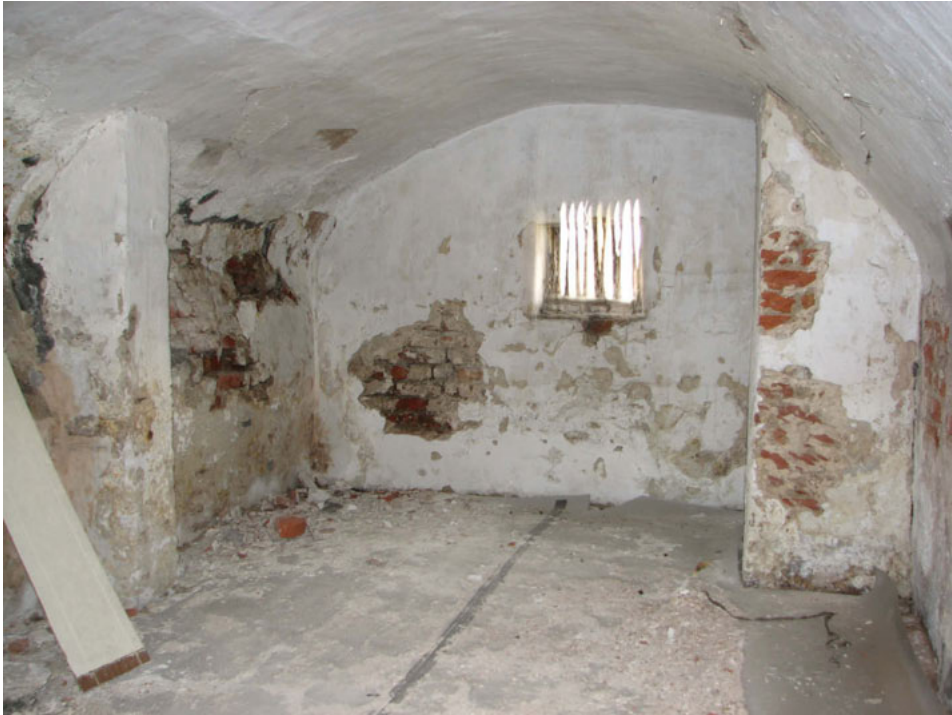
Kelder (foto: 2007, voor restauratie). Onder de getraliede ventilatieopening in de oostgevel is het oorspronkelijke metselwerk met opvallend grote, oude stenen nog zichtbaar. De binnenwanden en het gewelf zijn gemetseld met een zachte rode baksteen. Tijdens de restauratie is de oostgevel opnieuw opgemetseld en zijn aan de binnenzijde moderne stenen in Waalformaat gebruikt. Ook de juist voor deze zuivelkelders karakteristieke getraliede ventilatieopening is helaas vernieuwd; de tralies zijn verdwenen en er is een kozijntje ingemaakt met venster. Links en rechts op de foto zijn zichtbaar interne steunberen, geen penanten, die men later heeft aangebracht omdat de overkluizing kennelijk te zwaar was en de muren uiteendrukte (een onlogische maatregel). Nog later zijn de steunberen aan de buitenkant bijgemetseld. Deze interne en de externe steunberen zijn inmiddels tijdens de restauratie geheel vernieuwd.

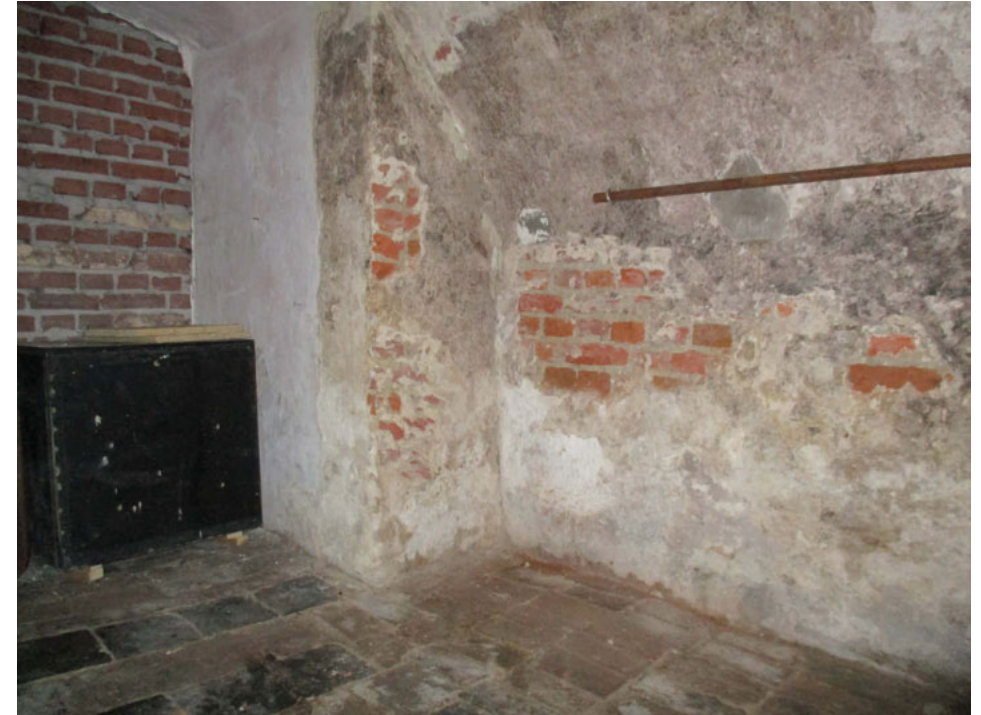
Kelder naar oosten gezien. Links in de achtergrond het metselwerk zichtbaar van de vernieuwde oostgevel. Rechts is de zachte rode baksteen zichtbaar van het metselwerk uit de tweede bouwphase (XVII). Dezelfde steen is zichtbaar in het muurwerk onder de gebinten. De vloer is betegeld met geglazuurde plavuizen in twee kleuren (foto: 2015)

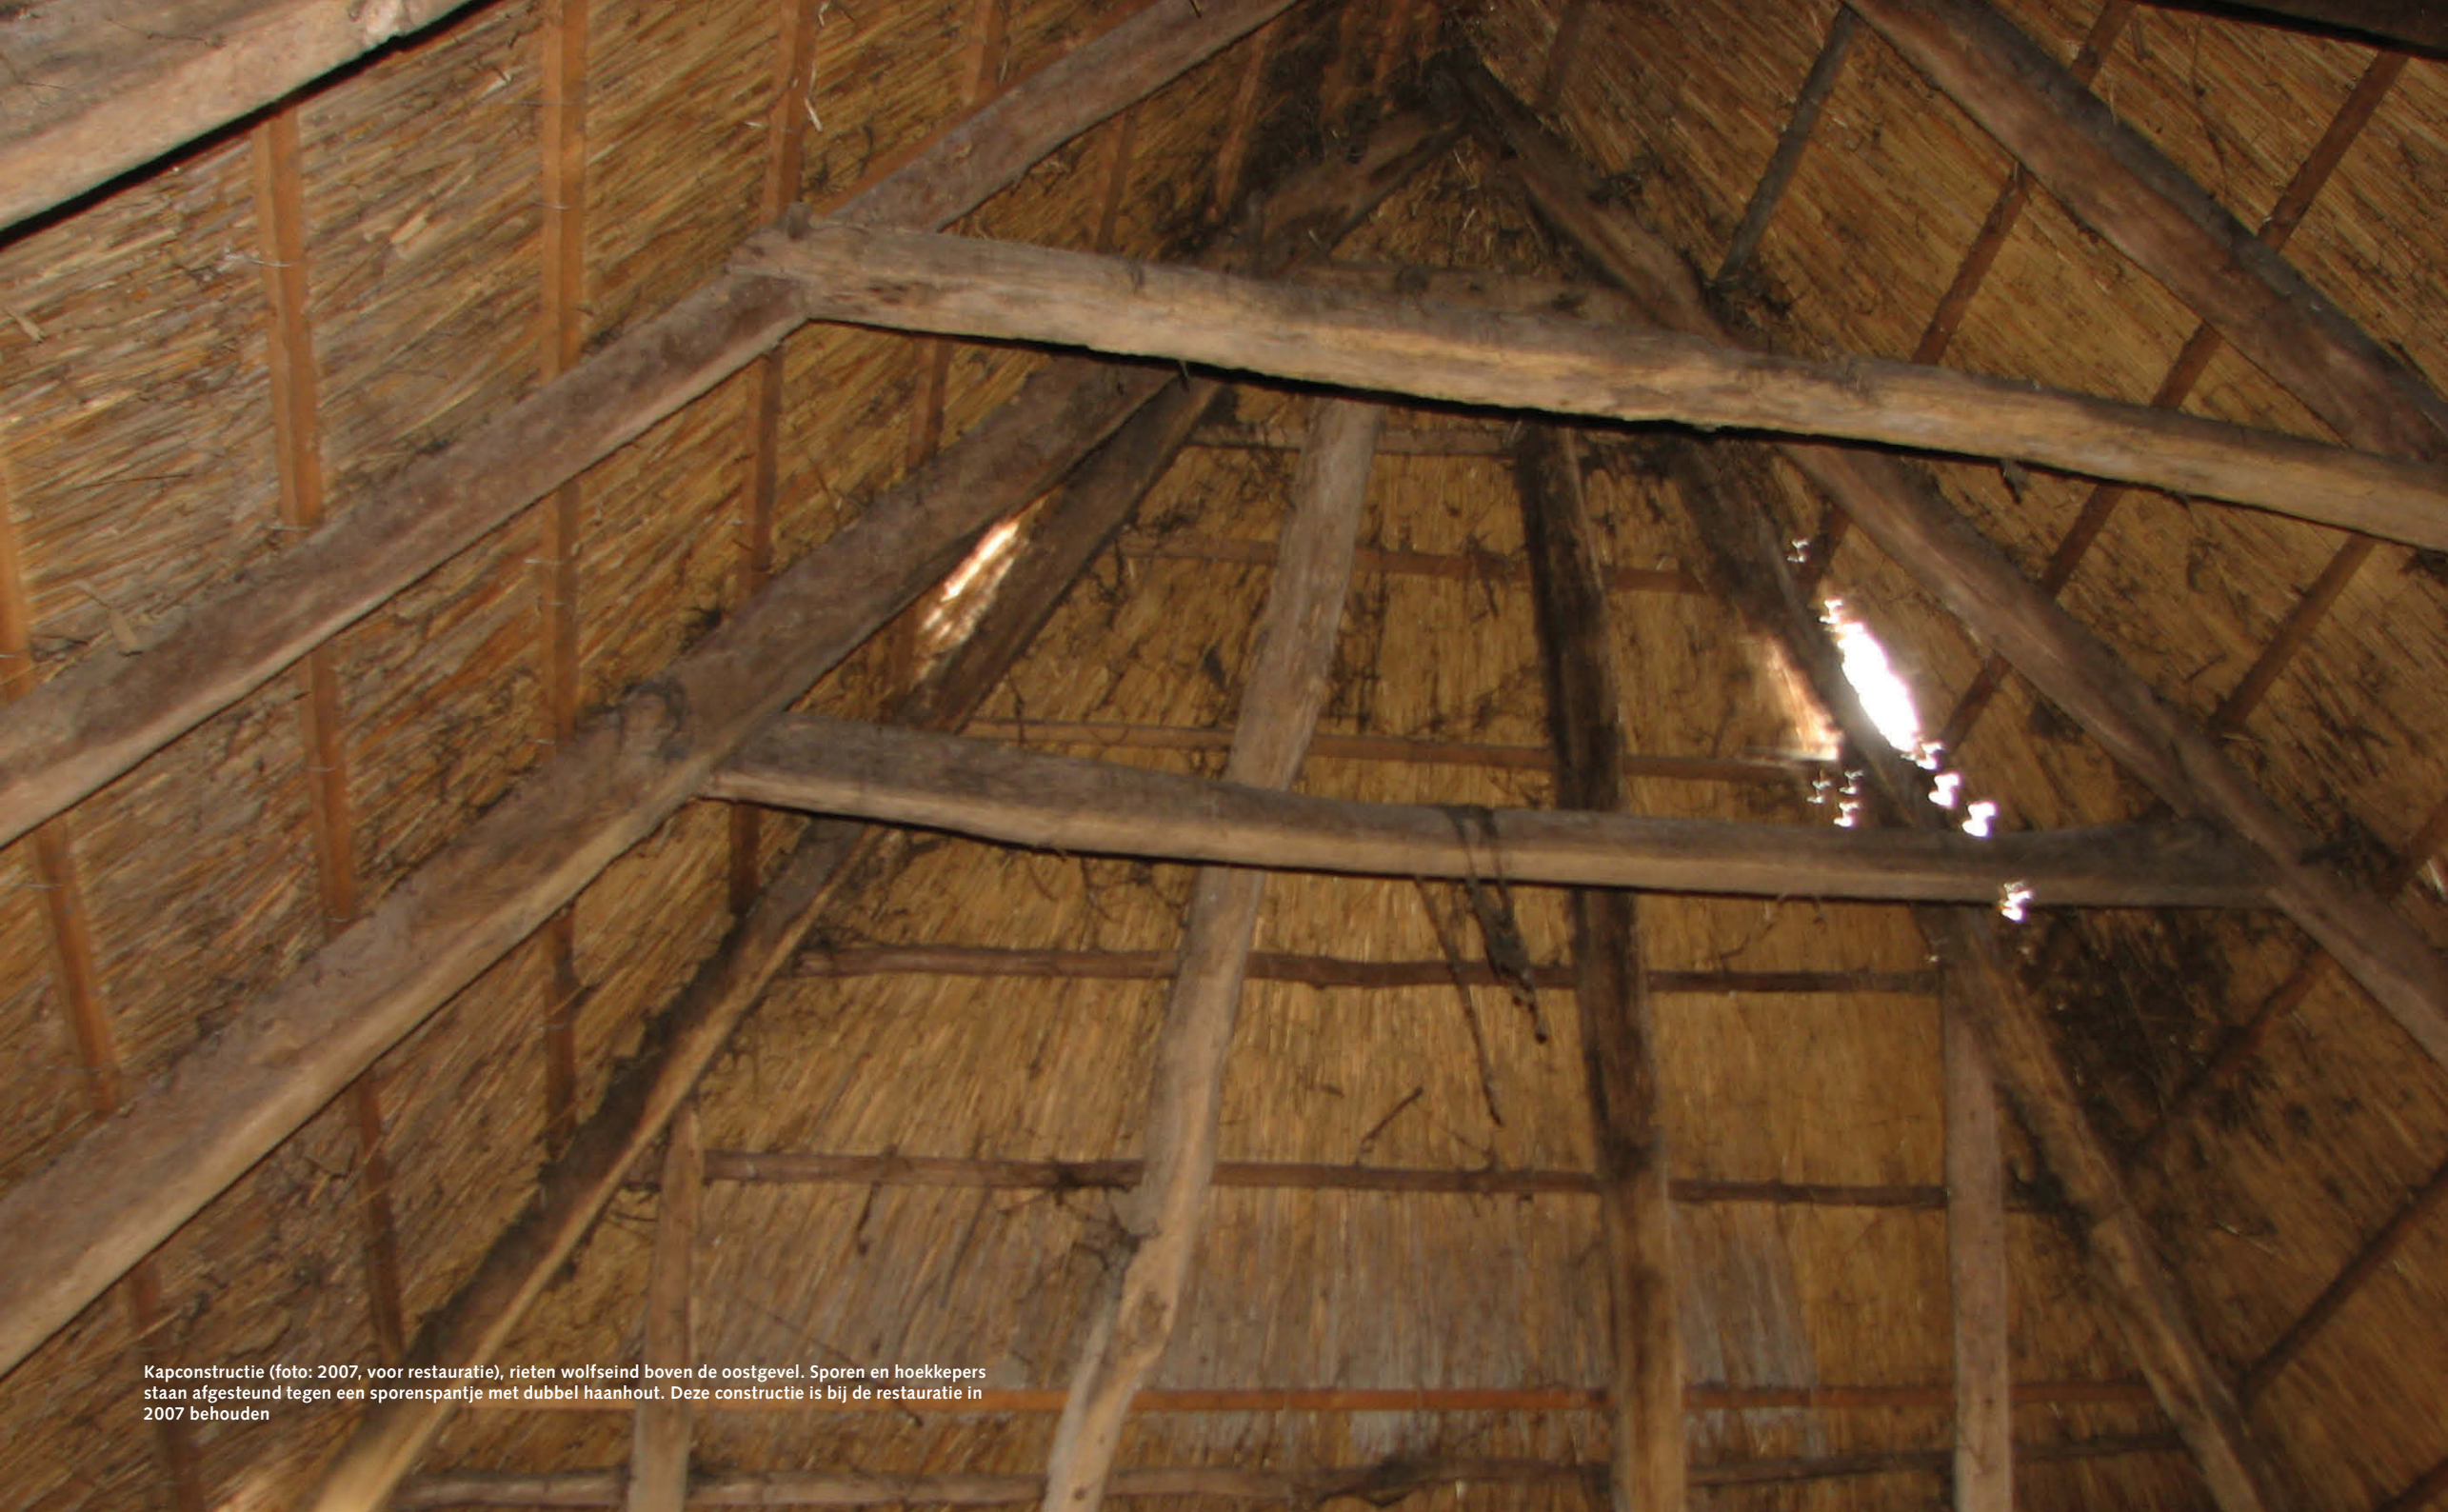
Kapconstructie (foto: 2007, voor restauratie), rieten wolfseind boven de oostgevel. Sporen en hoekkepers staan afgesteund tegen een sporensantje met dubbel haanhout. Deze constructie is bij de restauratie in 2007 behouden

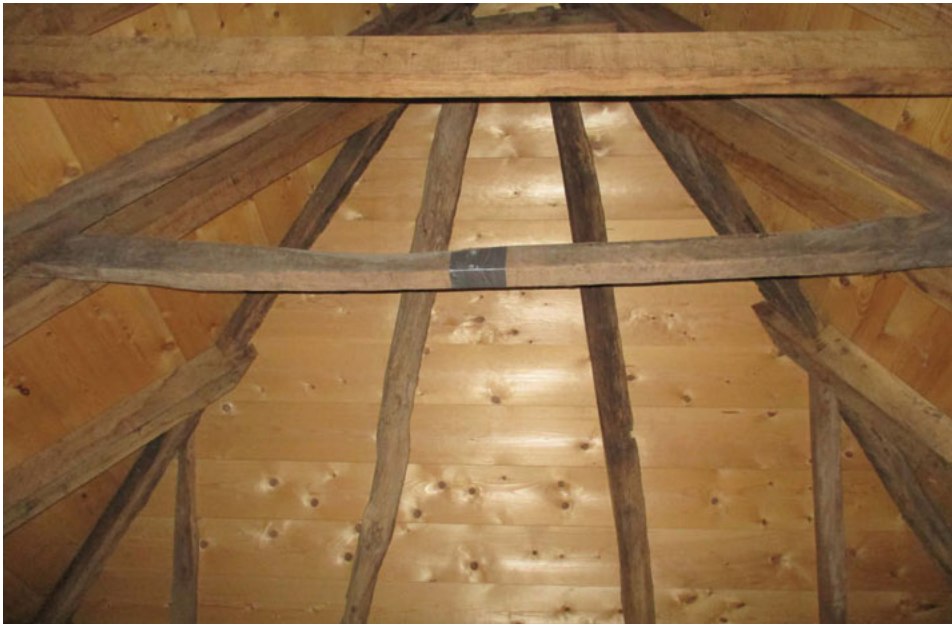
Het wolfseind boven de oostgevel. Bij de restauratie in 2005 zijn de muurplaat en sporen gehandhaafd. De muurplaat zou deel hebben uitgemaakt van een vakwerkconstructie van het overstekende zolderfront uit de tweede fase (XVII). De hoekkepers steunen af op een A-spantje met dubbel haanhout (XVII) (foto: 2015)

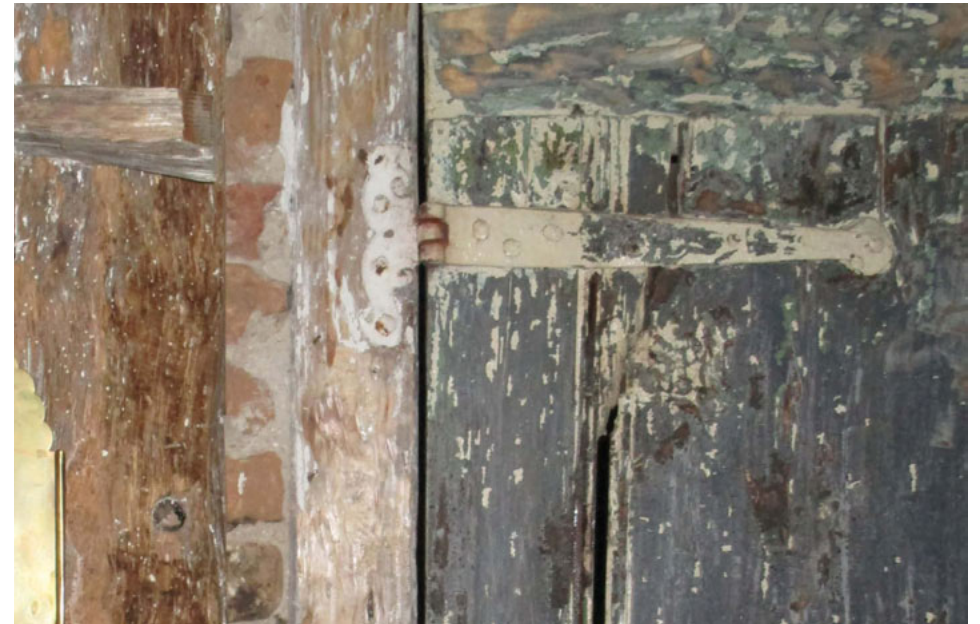
Detail deur met timmermandsmerk (foto: 2015)

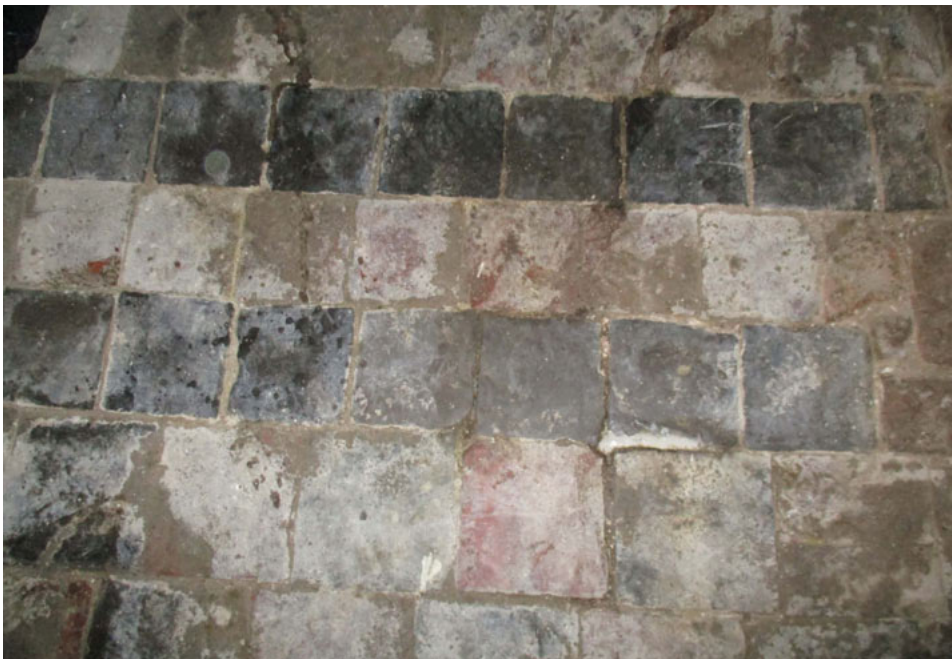
Originele plavuizen in de kelder (foto: 2015)

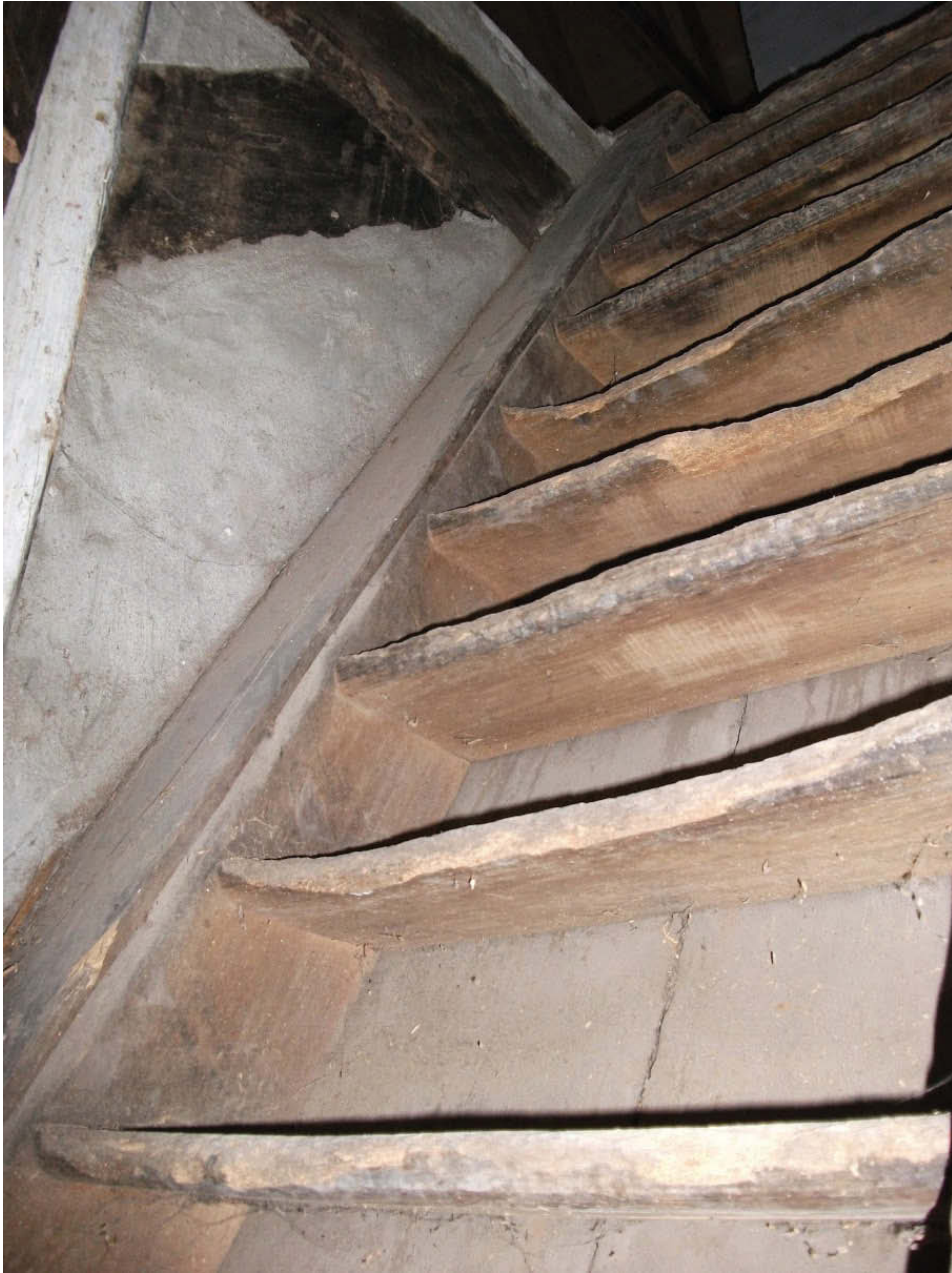
Steile eikenhouten steektrap van opkamer naar zolder (foto: 2010)

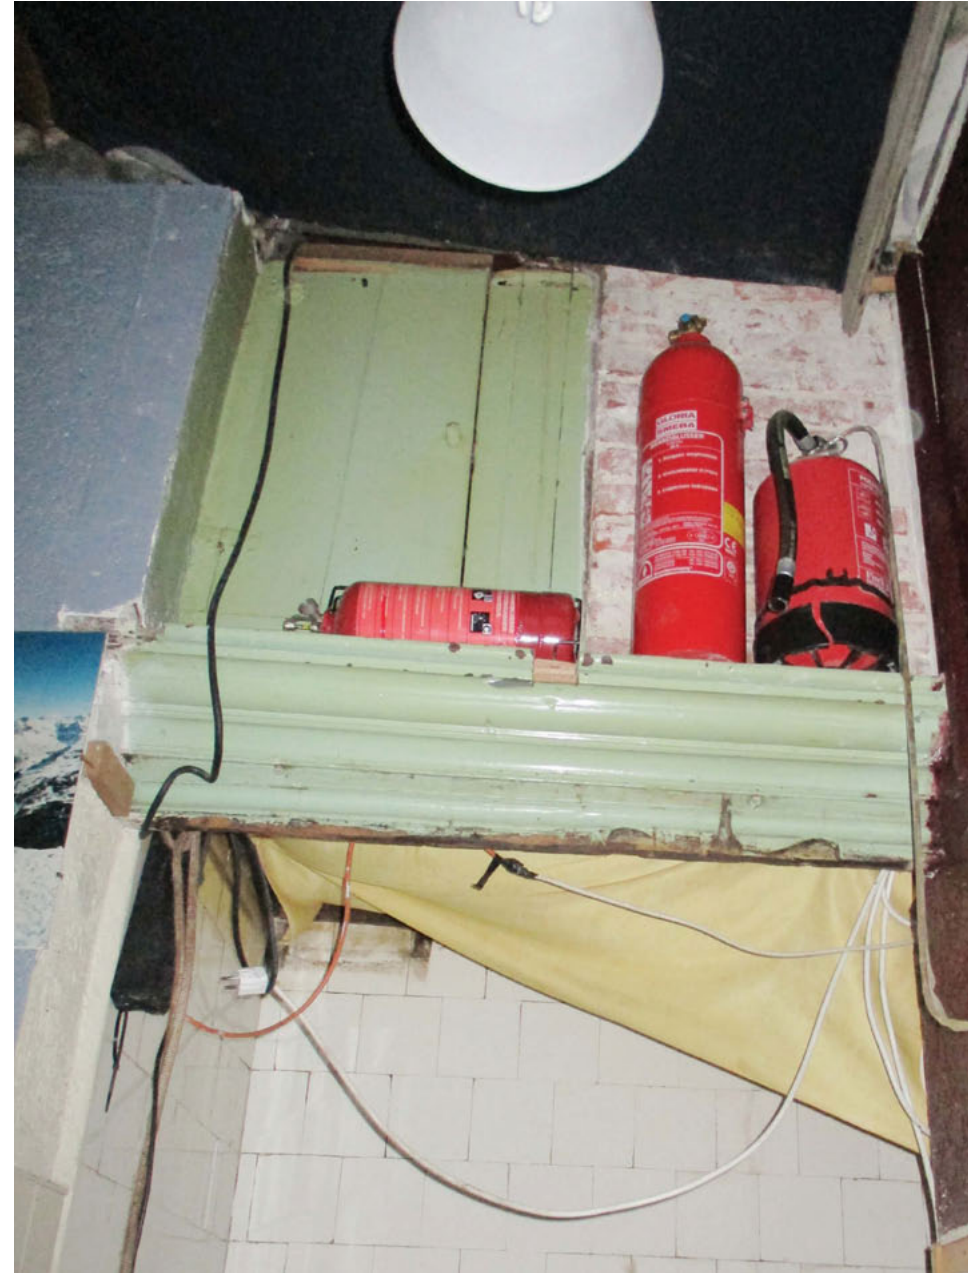
Schouwlijst en rookluik van schoorsteen uit de tweede bouwphase (XVII) (foto: 2015)

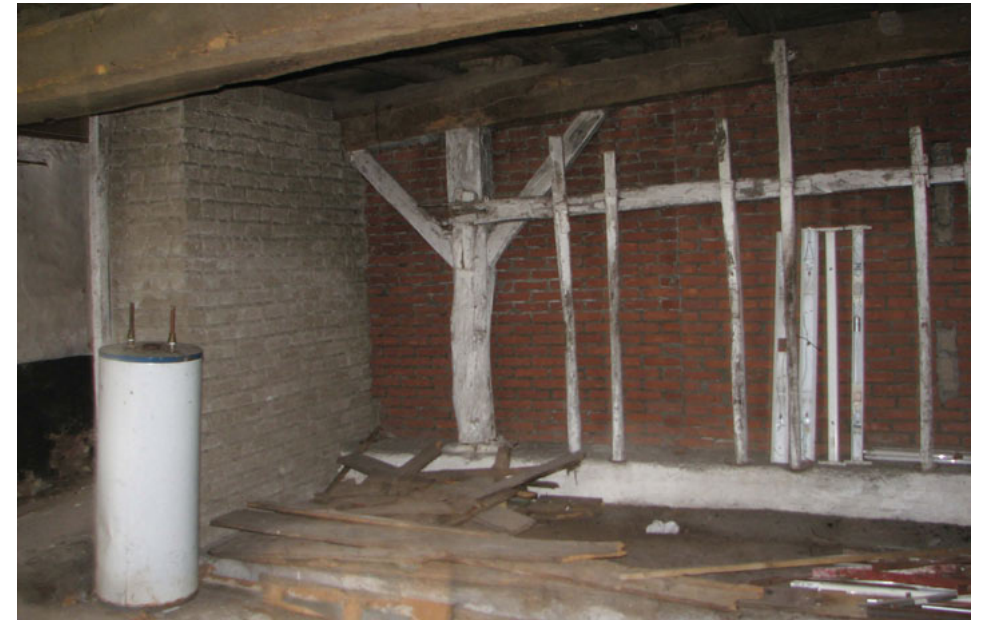
Resterende veestijlen (foto: 2007, voor restauratie)

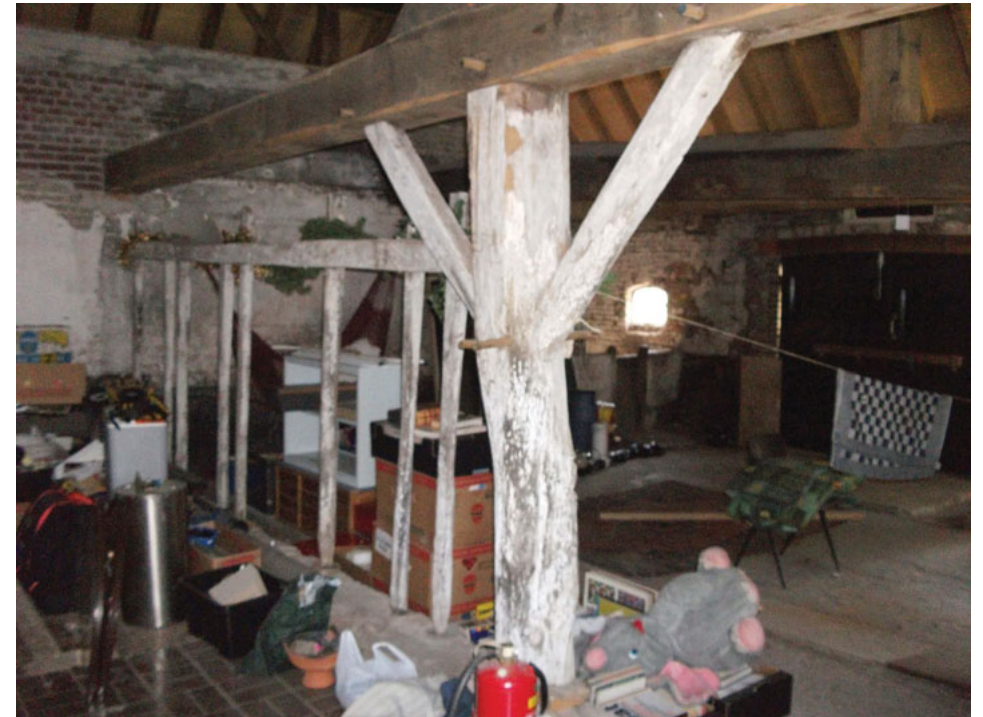
Resterende veestijlen. Na de restauratie is de halfteens muur achter de veestijlen afgebroken (foto: 2010)

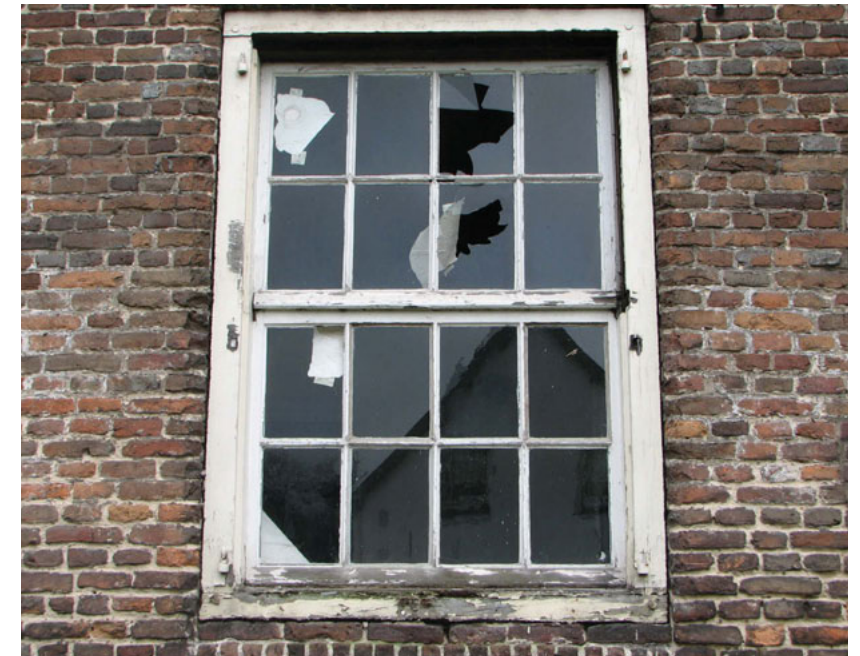
Oostgevel (foto: 2007, voor restauratie); raamkozijn van de woonkamer. Opmerkelijk is dat voor de nieuwe luiken het metselwerk langs de stijlen is afgesloten

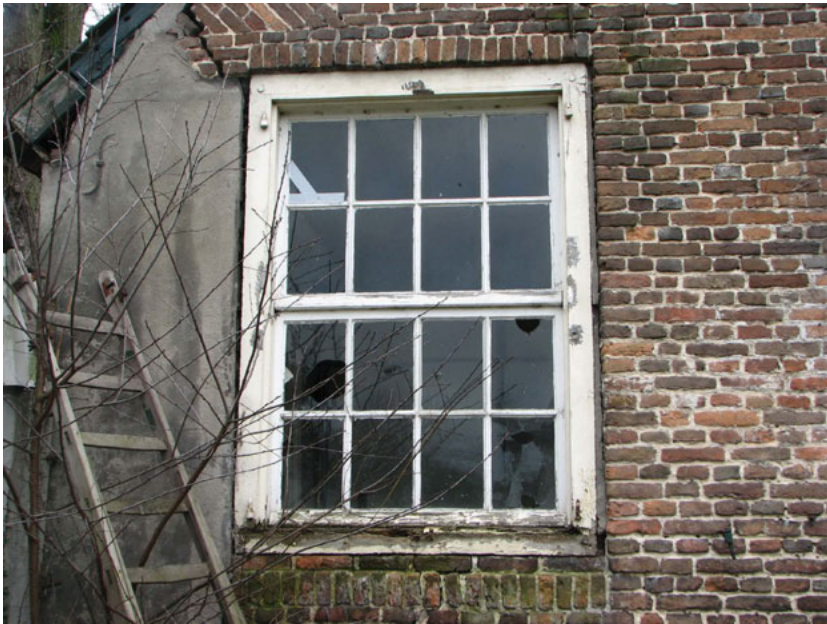
Oostgevel (foto: 2007, voor restauratie); sterke horizontale verplaatsing van de zuidgevel veroorzaakt ernstige scheuren in het metselwerk en heeft het kozijn losgetrokken. De verplaatsing is waarschijnlijk het gevolg van spatkrachten uit de kapconstructie

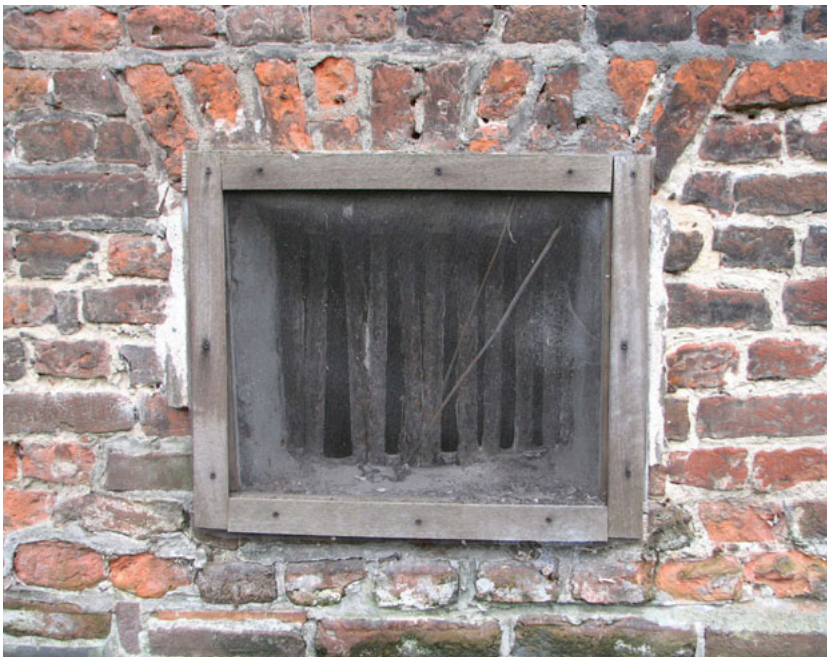
De zwaar getraliede ventilatieopening in de oostgevel (foto: 2007, voor restauratie). Dit 17e-eeuwse element is bij de restauratie vervangen door een houten kozijntje met valraam

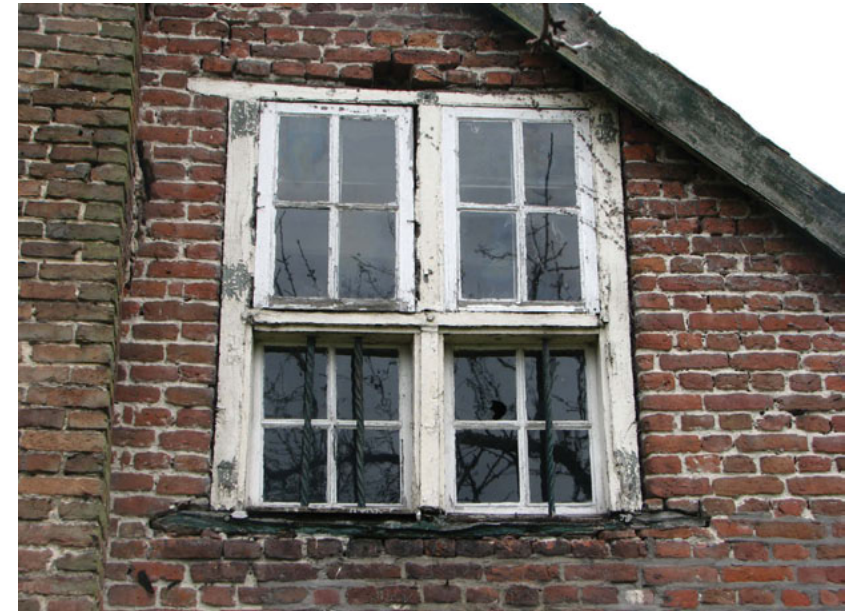
Oostgevel (foto: 2007, voor restauratie); het kruiskozijn van de opkamer. Opvallend is het ontbreken van een ontlastende rollaag boven het kozijn en het onrustig ogende metselwerk. Het kozijn is bij de restauratie vervangen

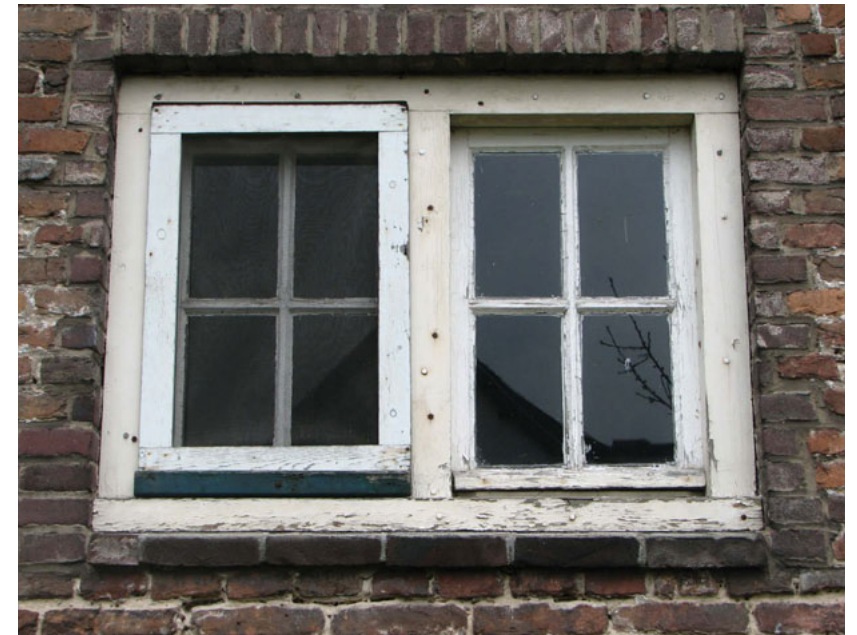
Oostgevel (foto: 2007, voor restauratie); kozijntje in Ruimte 3a, slaapkamer. Dit opvallende kozijntje met links een naar buiten draaiend raam en rechts een naar binnen draaiend deel is later toegevoegd. De stenen waarmee het kozijn is ingemetseld en de toegepaste keramisch waterslag wijzen op het eerste kwart van de 20<sup>e</sup> eeuw

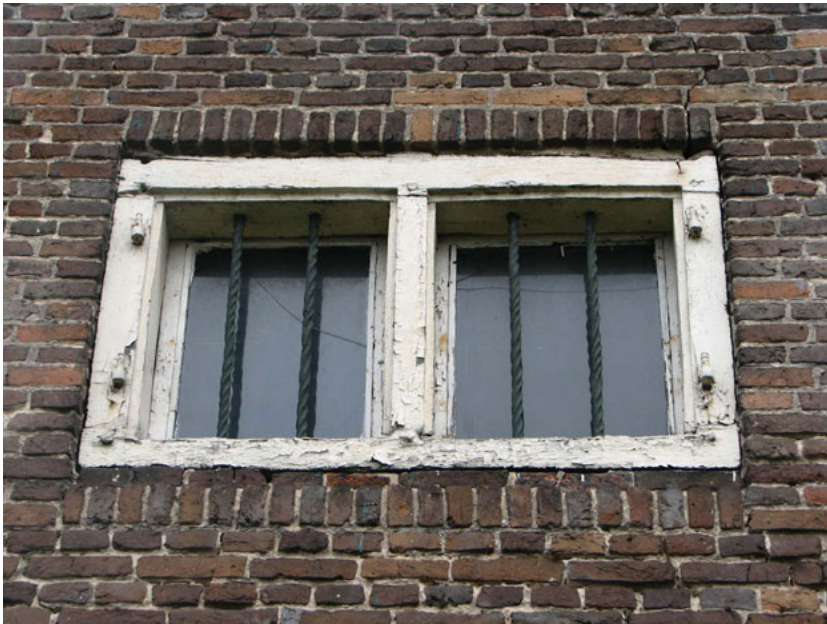
Oostgevel (foto: 2007, voor restauratie); bolkozijn op zolderniveau

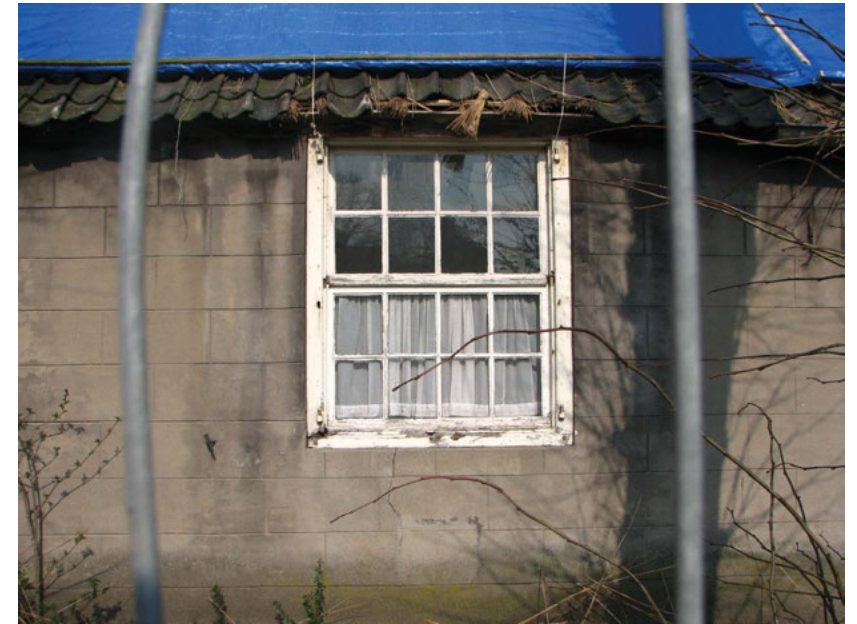
Zuidgevel (foto: 2007, voor restauratie); raamkozijn van ruimte 10, de van de stal afgeschoten kamer (XIX)
