**Bouw- en cultuurhistorisch onderzoek**

**boerderijcomplex  
't Hofke 13  
Eindhoven**

CRIMSON, 2015

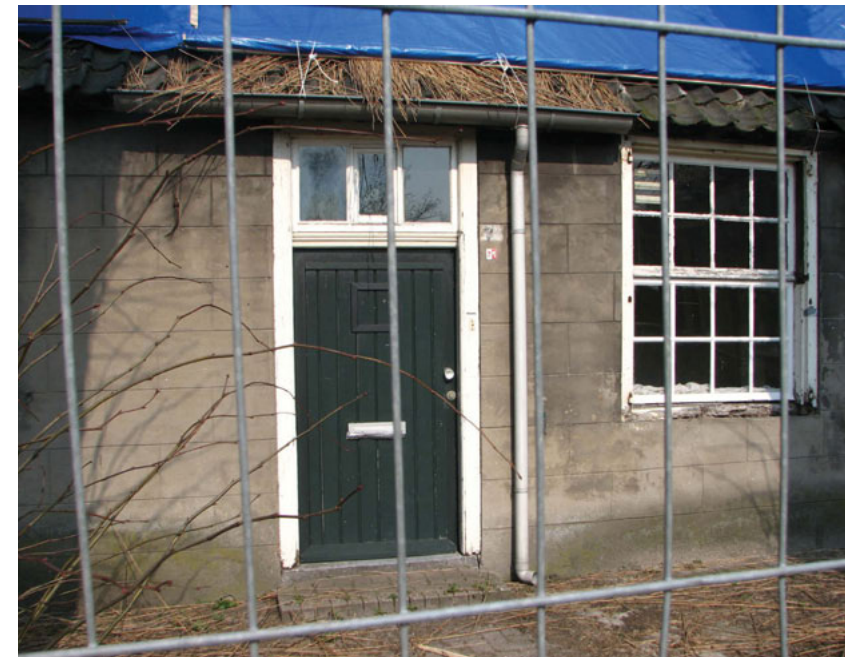
Zuidgevel (foto: 2007, voor restauratie); kozijn van de entree deur met randprofilering en geprofileerd kalf (XVIII) op natuurstenen dorpel. Deur en bovenlicht zijn van een latere fase (XXa)

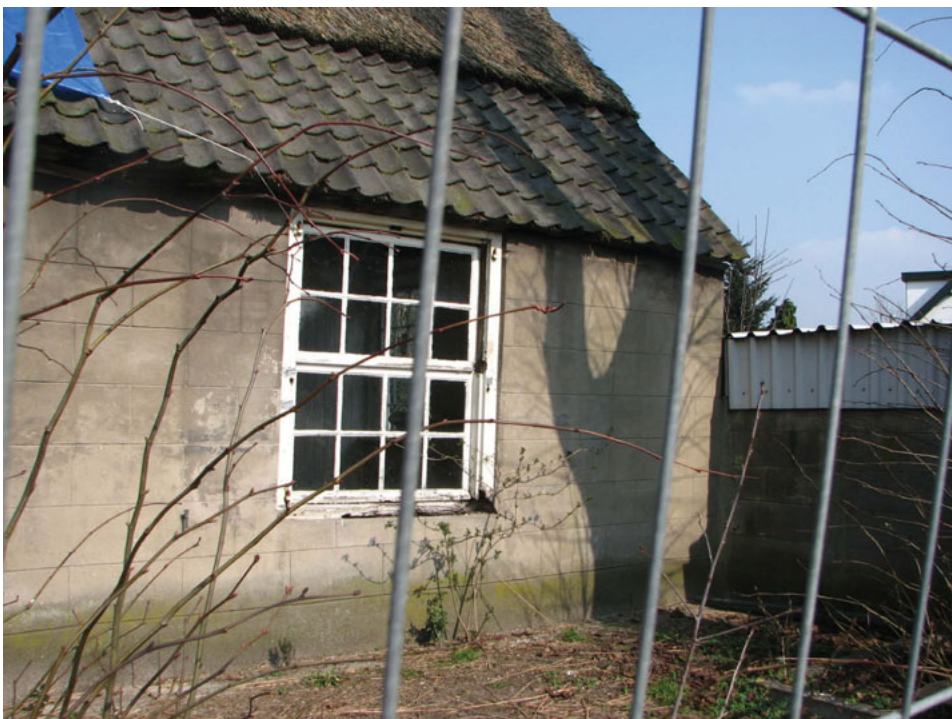
Zuidgevel (foto: 2007, voor restauratie); kozijnen in Ruimte 3, de woonkamer. Zichtbaar is dat dit kozijn een middenkalf heeft gehad en dat het raam boven het kalf meer naar voren stond. De restanten van de duimen halverwege de kozijnstijlen tonen aan dat hier in een eerdere fase halve luiken voor het onderraam hebben gezeten. In een latere fase (XXa?) is het kalf verwijderd en het bovenraam op het onderraam geplaatst en als valraam uitgevoerd, net als bij het kozijn in ruimte 10. Door het naar achteren plaatsen van het bovenraam was het mogelijk een doorgaande luikspanning te maken voor luiken die het hele raam konden afdekken. De drie raamkozijnen in de zuidgevel en de twee kozijnen van de woonkamer in de oostgevel zijn allemaal op deze manier gemoderniseerd. Boven- en onderramen hebben een 8-vaks ruitverdeling gekregen

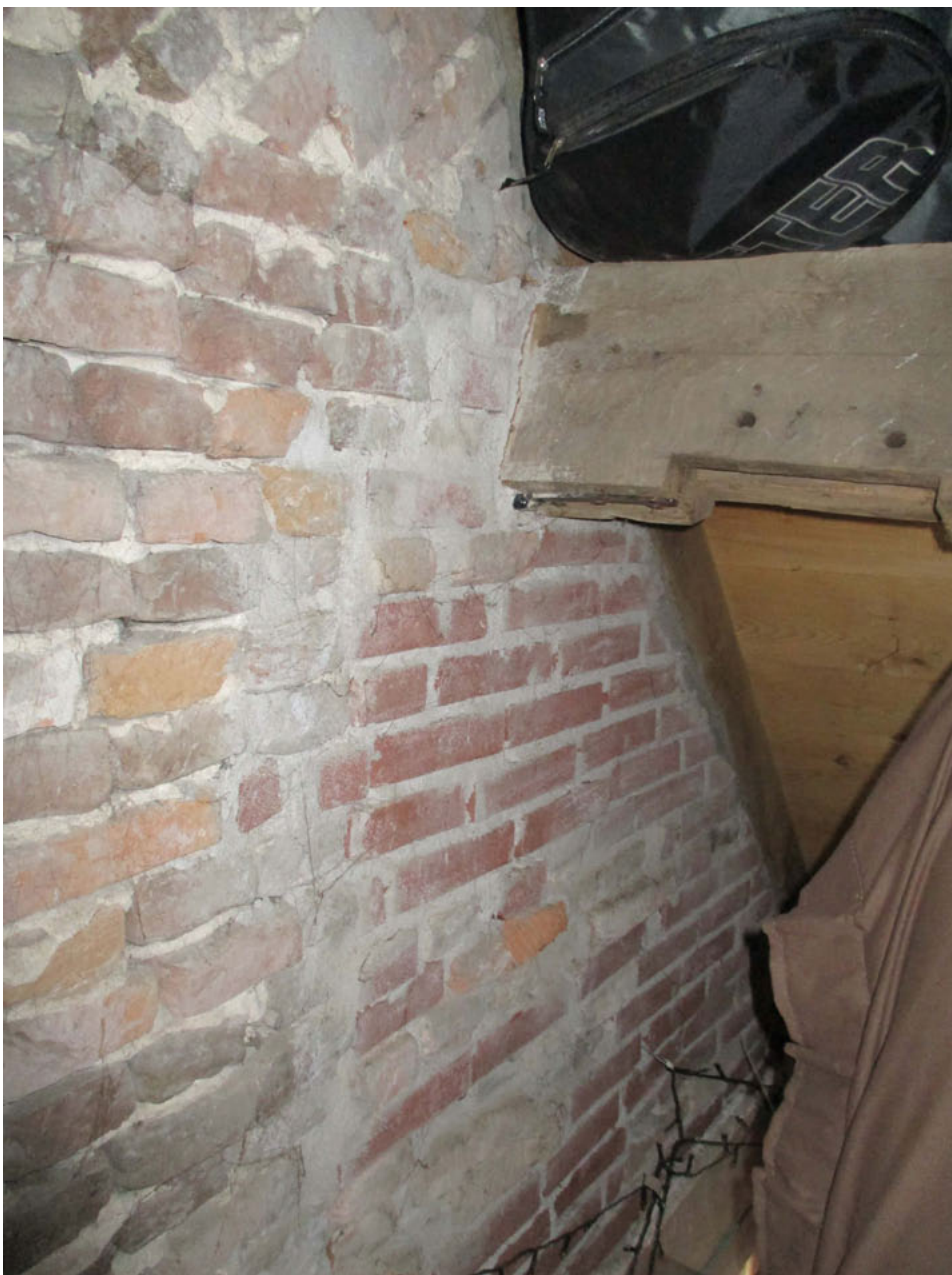
Oplegging van gebintplaat op oostgevel (XVIII). Voor de oplegging is een pengat zichtbaar, mogelijk van het 1e ankerbalkgebint dat in de achttiende eeuw vervangen werd door een gemetselde gevel (foto: 2015)

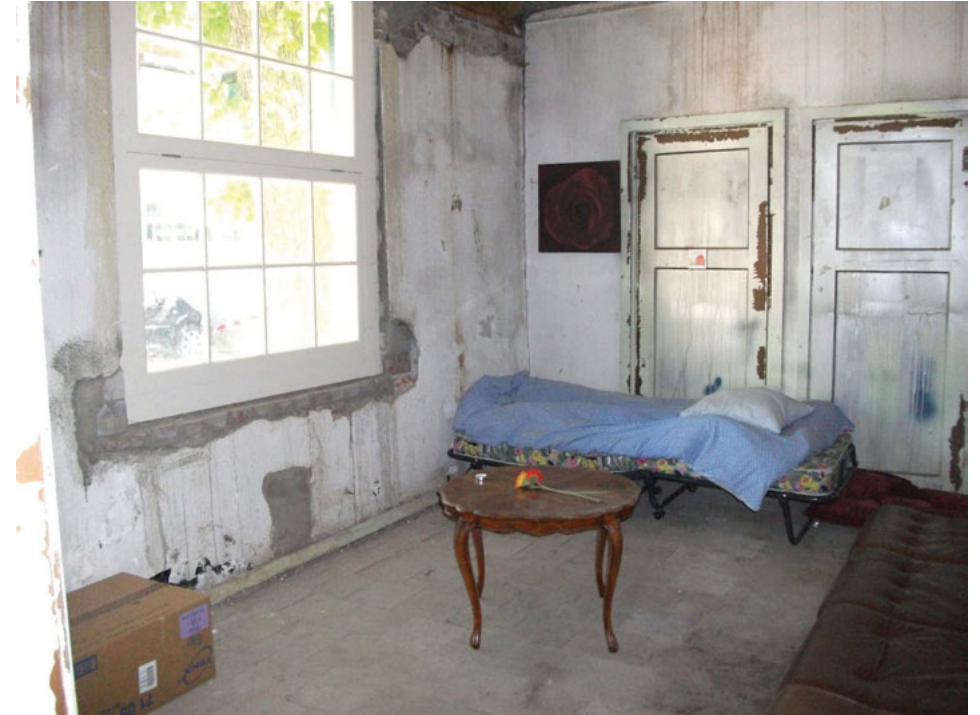
Ruimte 10, slaapkamer (foto: 2010). Deze kamer is waarschijnlijk in de 19<sup>e</sup> eeuw van de stalruimte afgeschoten. Het raamkozijn is in 2007 vernieuwd, maar aan de onderzijde iets ingekort om beter te stroken met de andere kozijnen in de voorgevel. De bovenste 4 rijen metselwerk zijn vernieuwd, om de nieuwe muurplaat onder de kapconstructie vlak te kunnen aanbrengen. Op de vloer keramische plavuizen, 225x225mm, in het zand gelegd

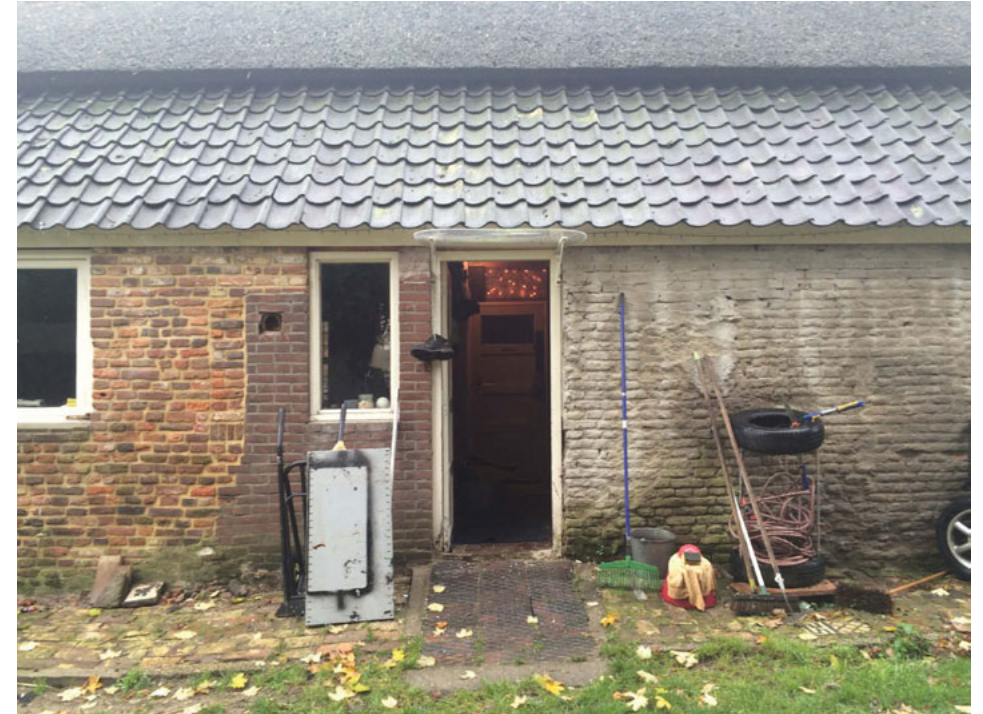
Noordgevel (foto: 2015), toegang tot voorruimte 7 (XXB). Voorruimte, vroeger onderdeel van de stal, is bij de woonruimte getrokken. Deurkozijn, smal keukenraam en het muurwerk tussen de kozijnen zijn uit die bouwphase. Links van het smalle keukenraam is een raamopening dichtgezet met oude steen. Het oude metselwerk is uitgevoerd als vuilwerk. De 4 lagen onder het boeideel zijn bij de restauratie in 2005 vernieuwd met oude steen

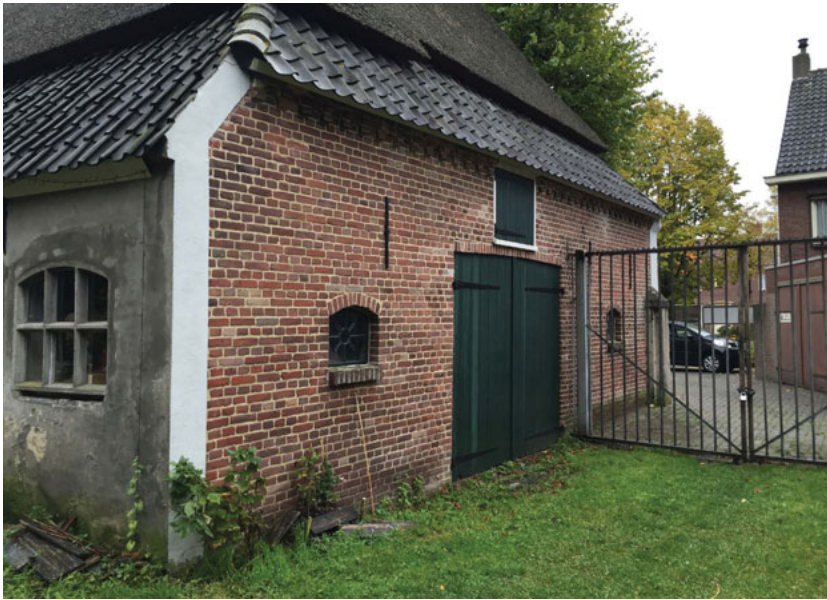
Westgevel (foto: 2015), gerenoveerd in 2003. Het metselwerk is schoongemaakt en gevoegd en de dubbele staldeur met de getoogde rollaag erboven is weer teruggebracht. De gepleisterde beëindigingen zijn bij de restauratie in 2005 aangebracht

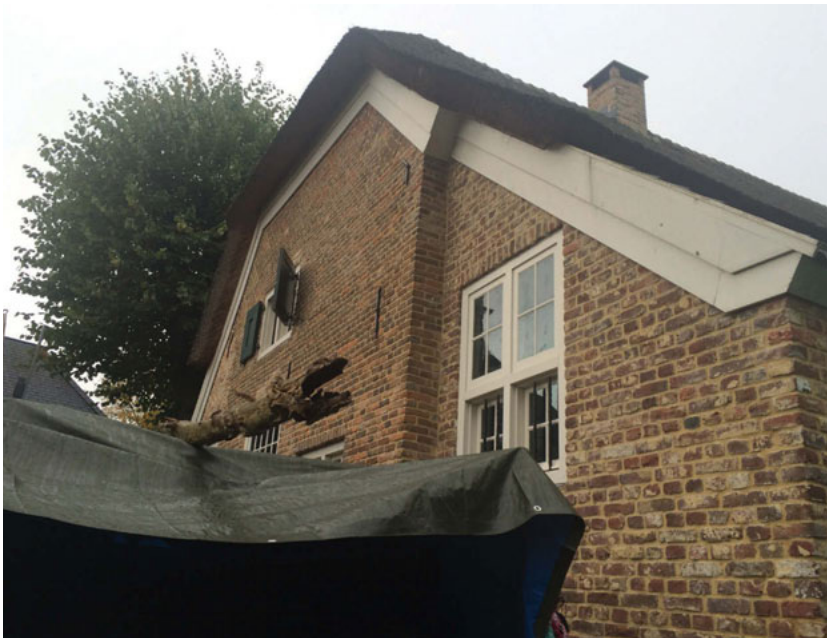
Oostgevel (foto: 2015). Metselwerk van de noordelijke zijbeuk is in 2005 geheel vernieuwd met oude steen. Het overige metselwerk is grondig gereinigd en opnieuw gevoegd. Rondom de kozijnen inboetwerk. Kozijnen geheel vernieuwd. Onder het rieten overstek dubbele boeidelen aangebracht en over de pannen een windveer

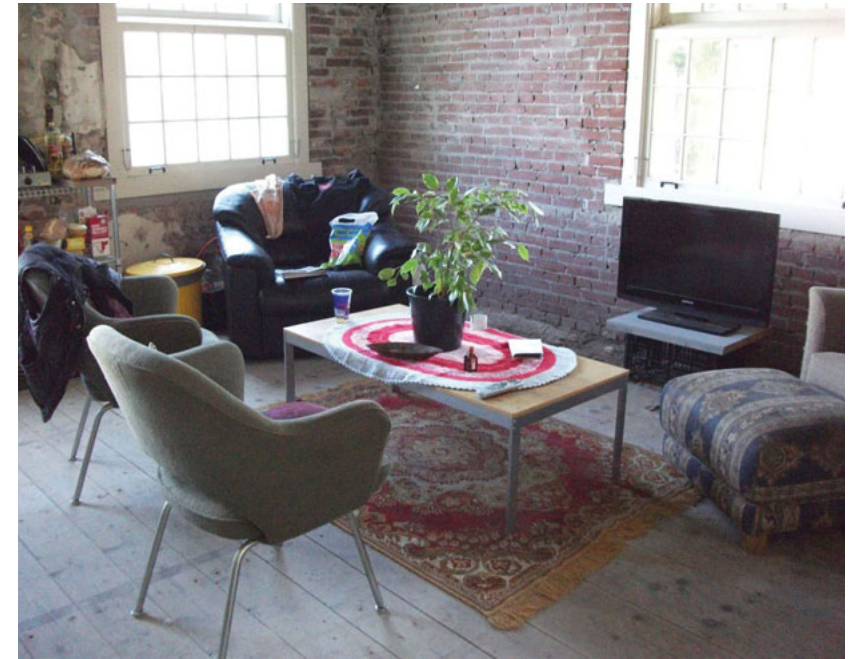
Ruimte 3a, woonkamer (foto: 2010); in de zuid-oosthoek is het metselwerk vernieuwd. De herstelwerkzaamheden zijn in contemporaine steen uitgevoerd

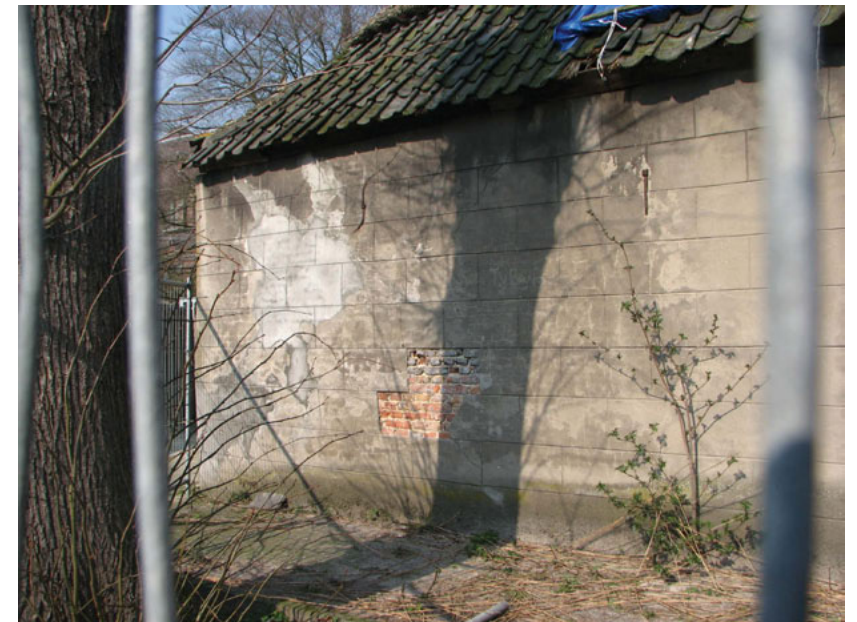
Zuidgevel (foto: 2007, voor restauratie), westzijde; pleisterwerk met schijnvoegen uitgevoerd in een ongeschilderde cementmortel. Bij de beschadiging is het rode metselwerk zichtbaar (XVIII)

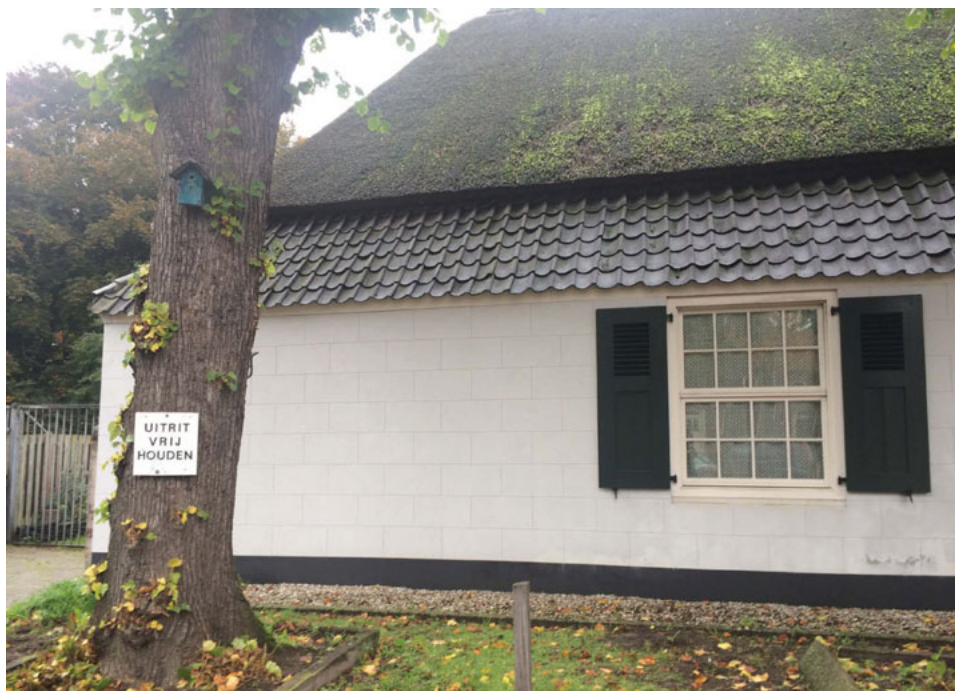
Zuidgevel (foto: 2015). Dakbedekking vernieuwd, kozijn en luiken vernieuwd en pleisterwerk vernieuwd en geschilderd. De schijnvoegen in het pleisterwerk en het nieuwe kozijn is op elkaar afgestemd

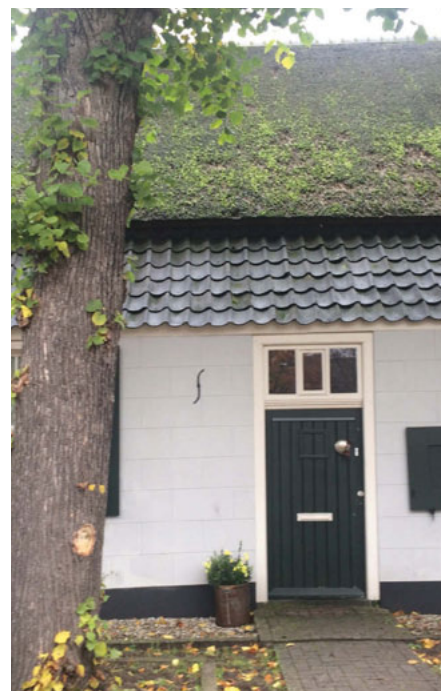
Zuidgevel (foto: 2015). Voor de gevel is een grindbak als watervang aangebracht. Raamkozijnen en luiken zijn vernieuwd. Het entreekozijn is hersteld (XVIII), inclusief bovenlicht en deur (XXa). Nieuwe kozijnen zijn in hoogtemaat op elkaar afgestemd. Het linker kozijn met luiken is gemaakt naar het model van voor de restauratie. Het rechter kozijn met halve luiken is gemaakt naar het beeld van een kozijn uit de 18e eeuw, maar dan uitgevoerd als schuifraam. (Zie hiervoor rapport Zweers)

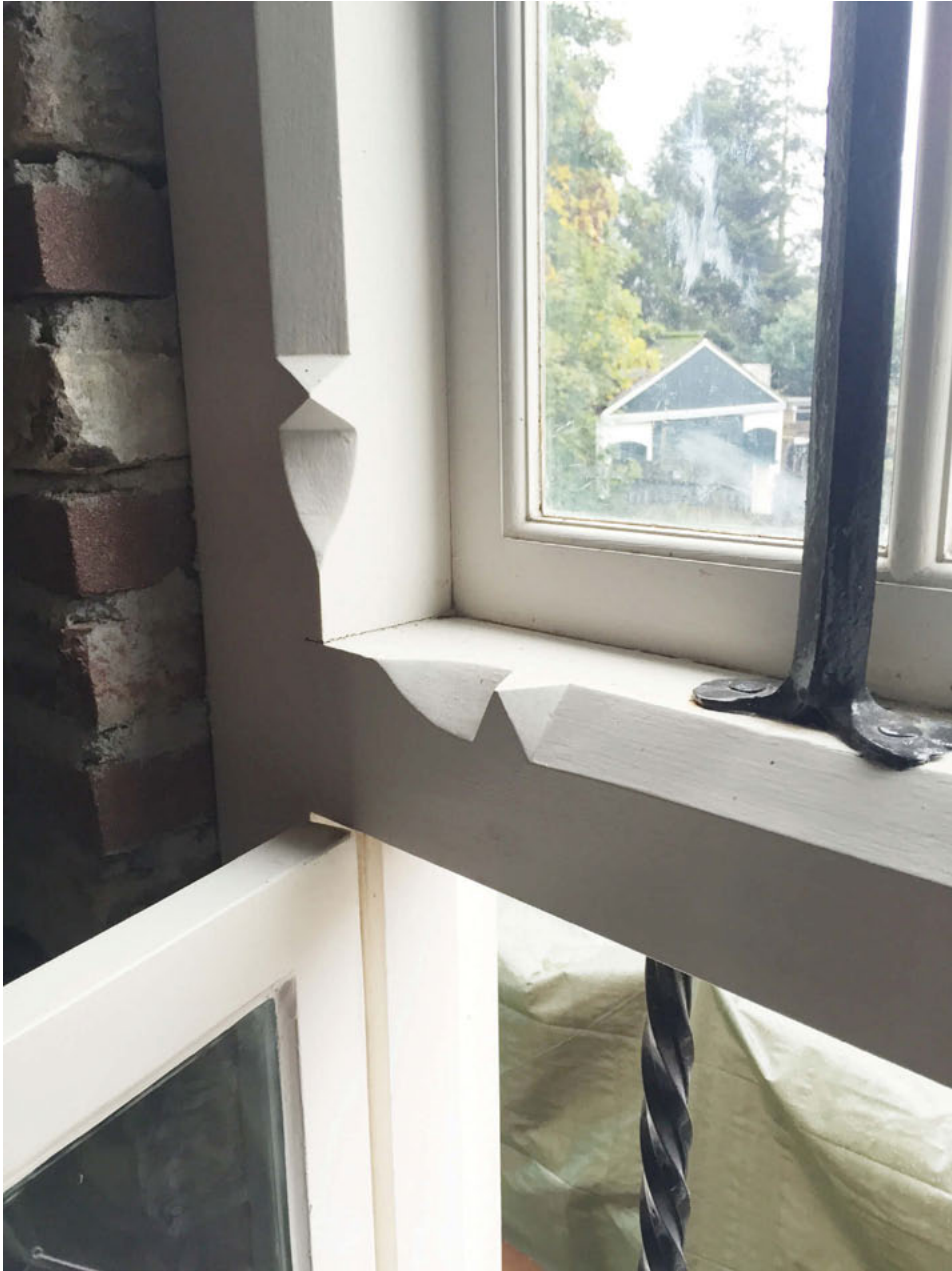
Detail van het nagemaakte kruiskozijn in de opkamer (foto: 2015)

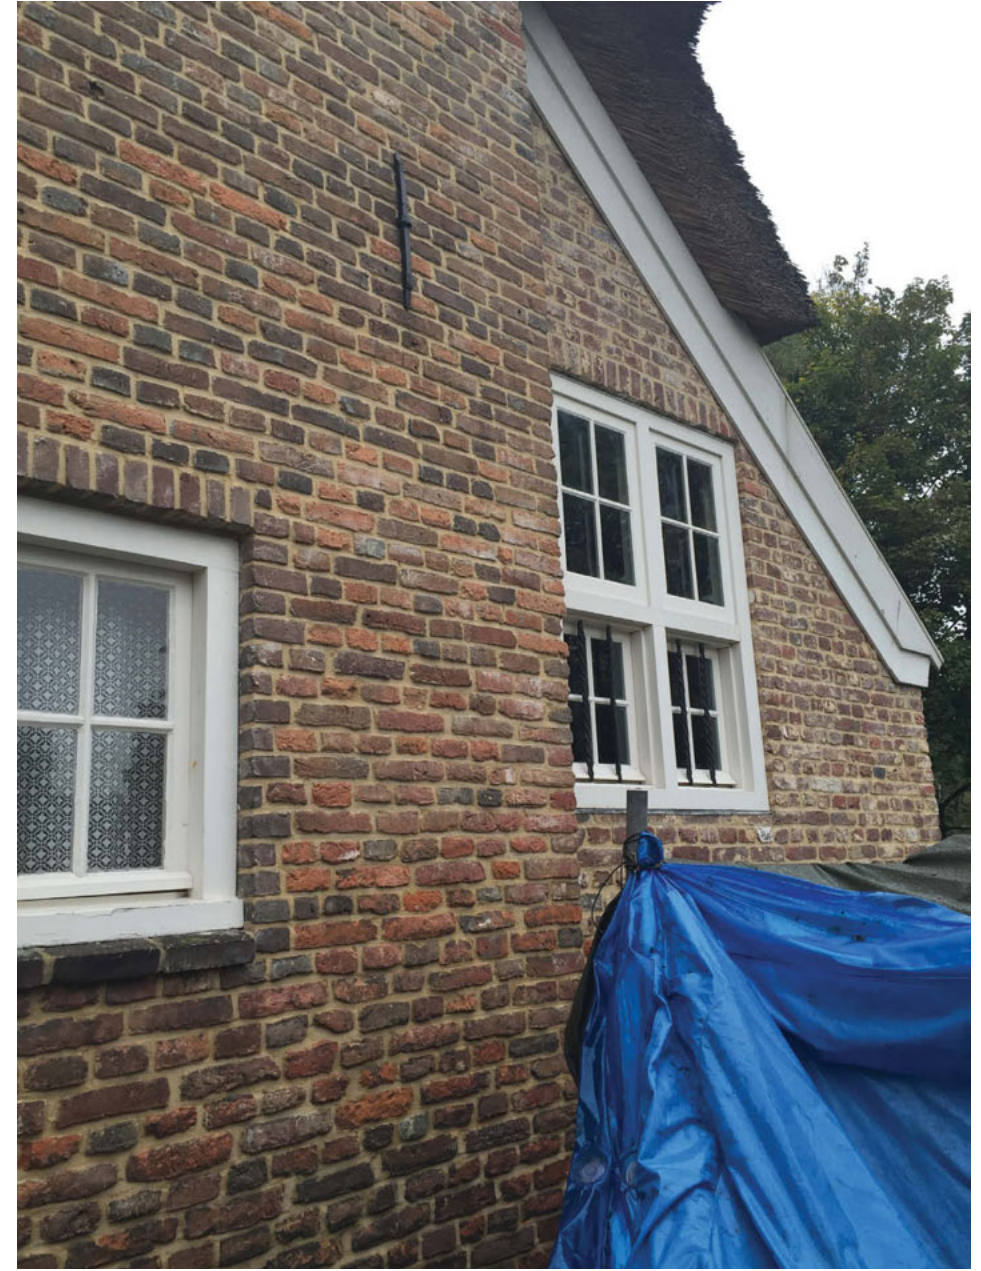
Oostgevel (foto: 2015); vernieuwd kruiskozijn in gereconstrueerd metselwerk. Drie van de vier smeedijzeren tralies in het kruiskozijn zijn hergebruikt. De vierde tralie ontbrak en is nagemaakt. Het kozijn op de voorgrond (XXa) is nog het enige oorspronkelijke kozijn in deze gevel

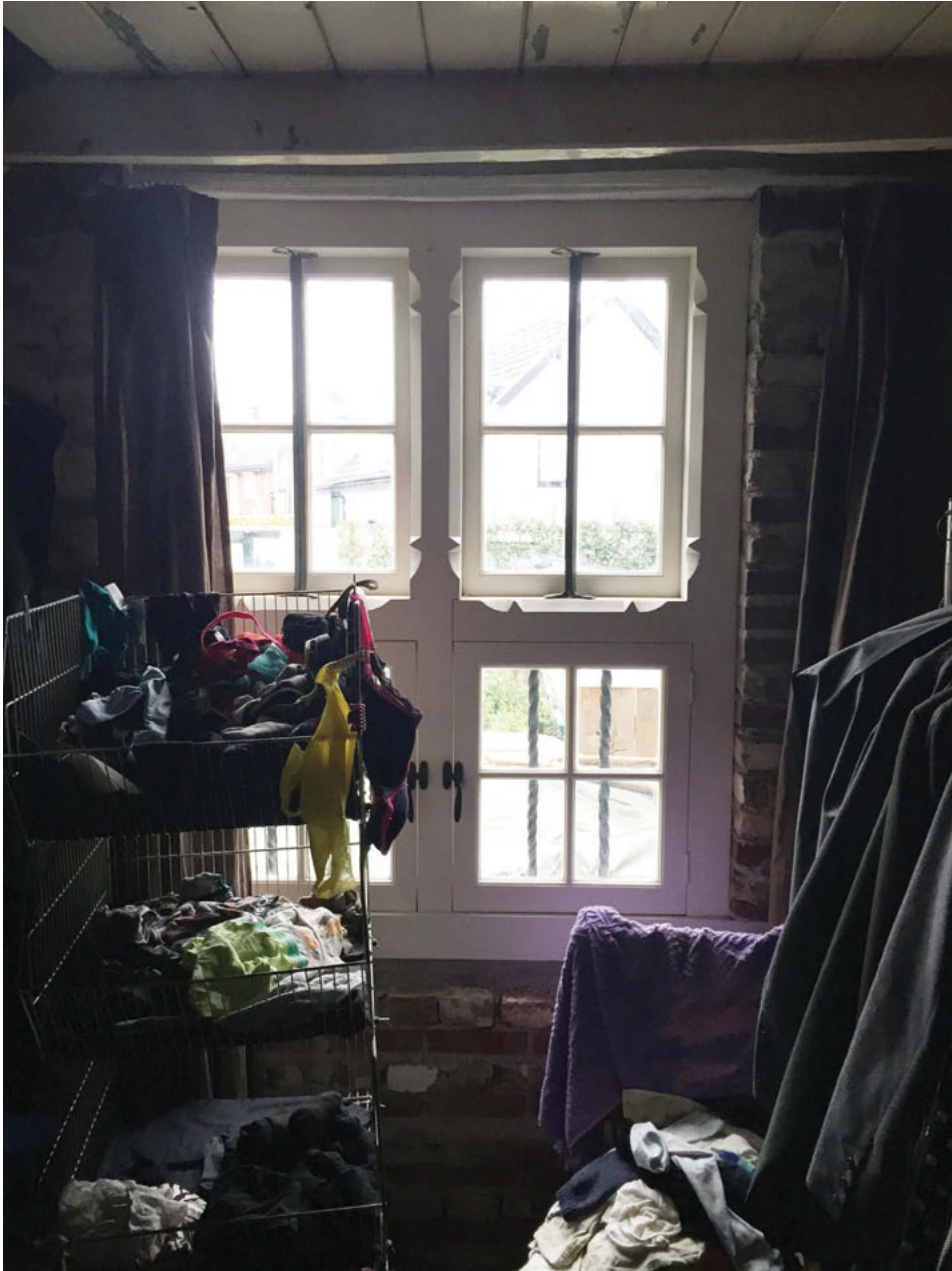
Vernieuwde kruiskoosijn in Ruimte 6, de opkamer (foto: 2015)

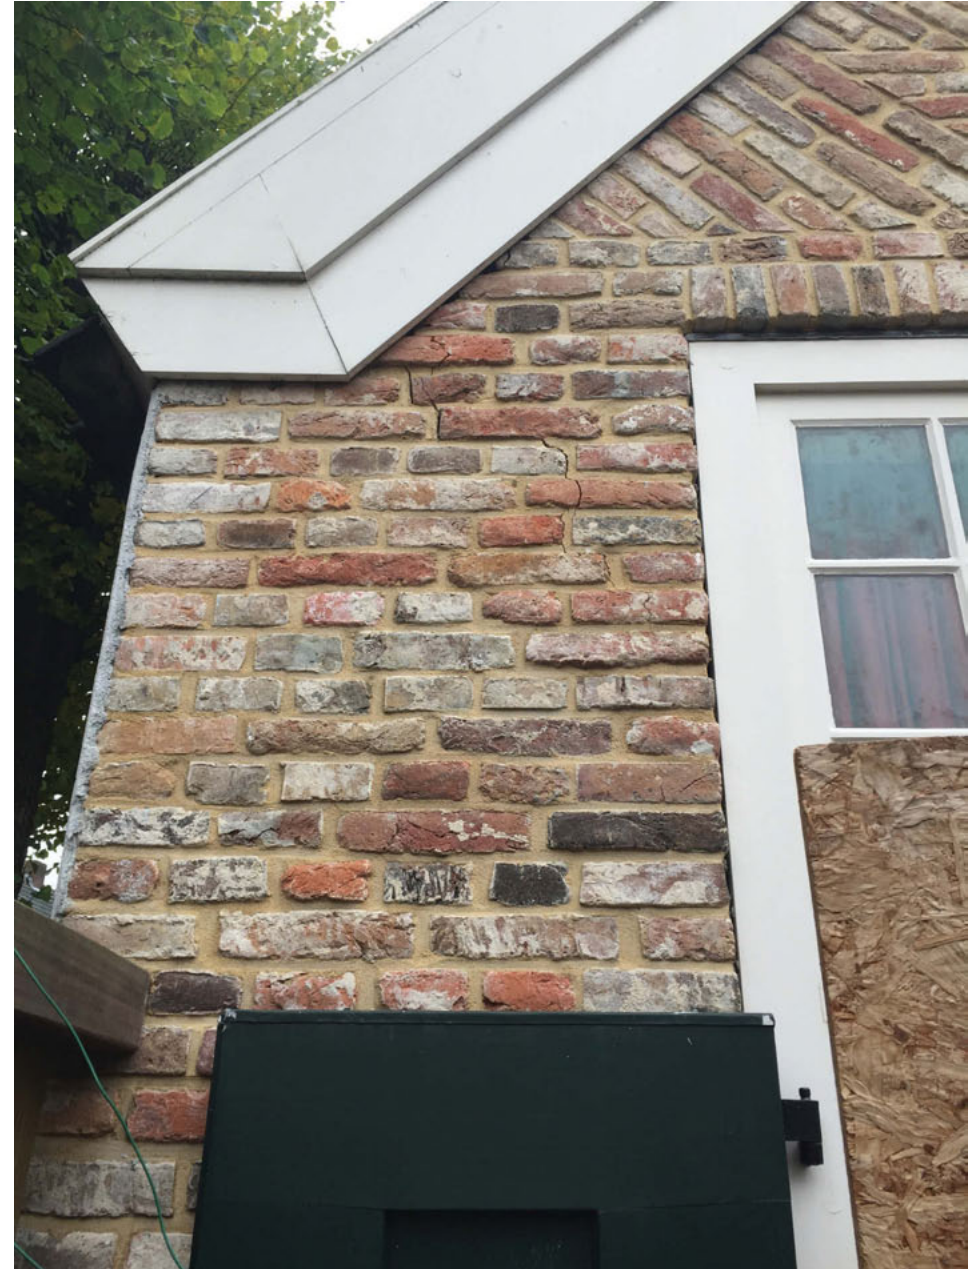
Oostgevel (foto: 2015); het metselwerk op de hoek van de zuidgevel is in 2005 tot en met het eerste kozijn vernieuwd, inclusief het vlechtwerk. In oude steen uitgevoerd, verwerkt in kruisverband. Het kozijn is vernieuwd. Opvallend is de scheur links van het kozijn

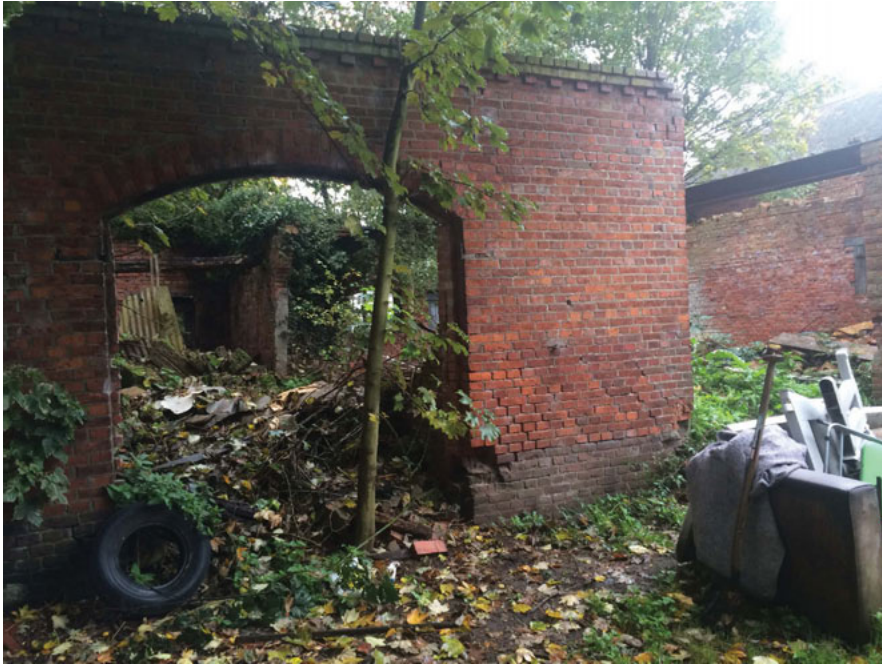
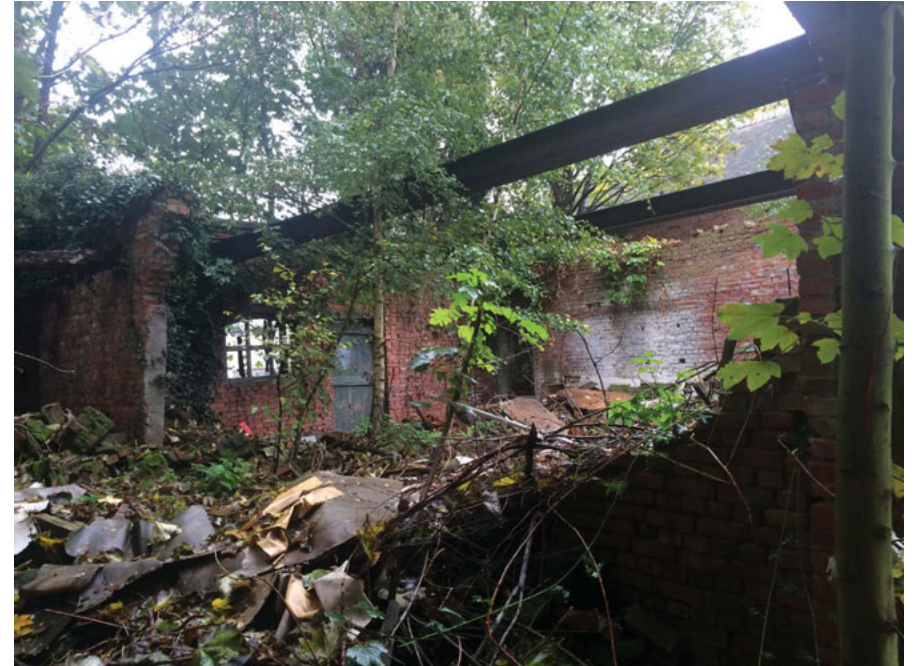
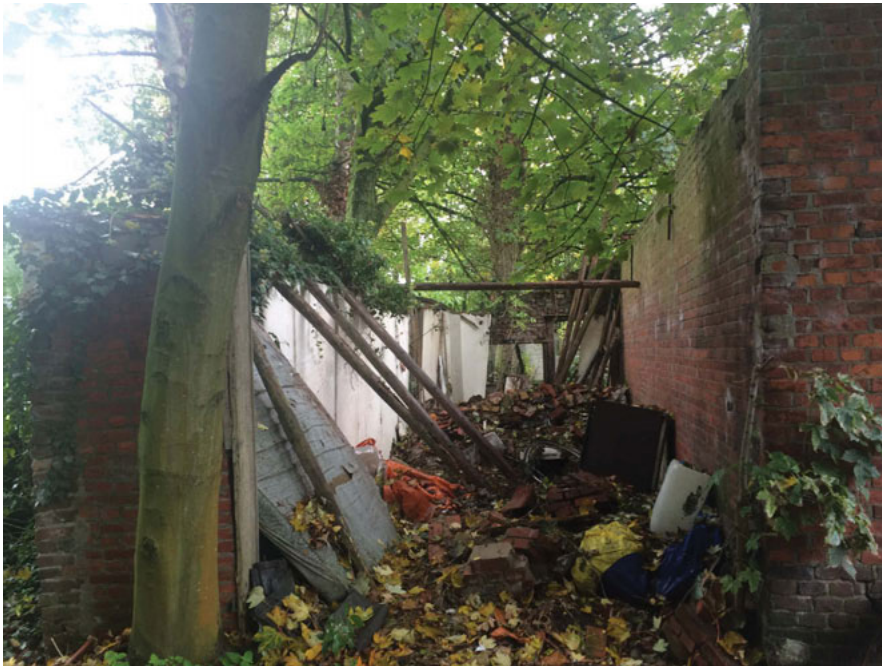
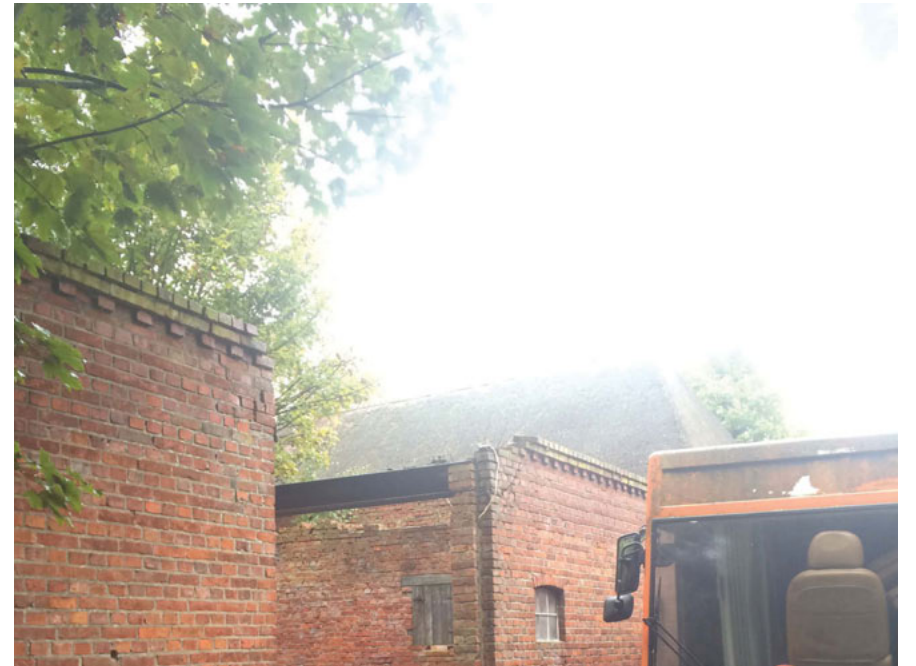
Resten van de schuur uit het begin van de 20<sup>e</sup> eeuw (foto's: 2015)

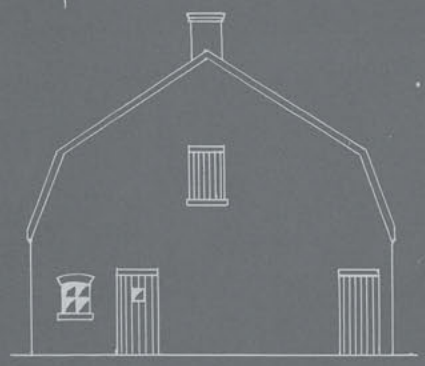
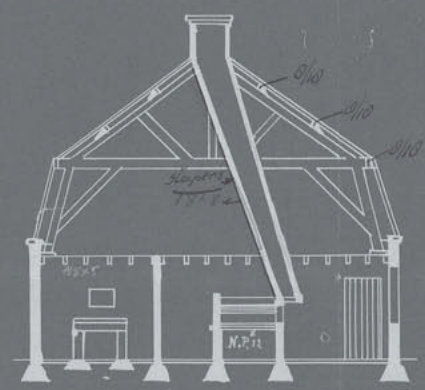
Bouwtekening van de schuur uit het begin van de 20<sup>e</sup> eeuw

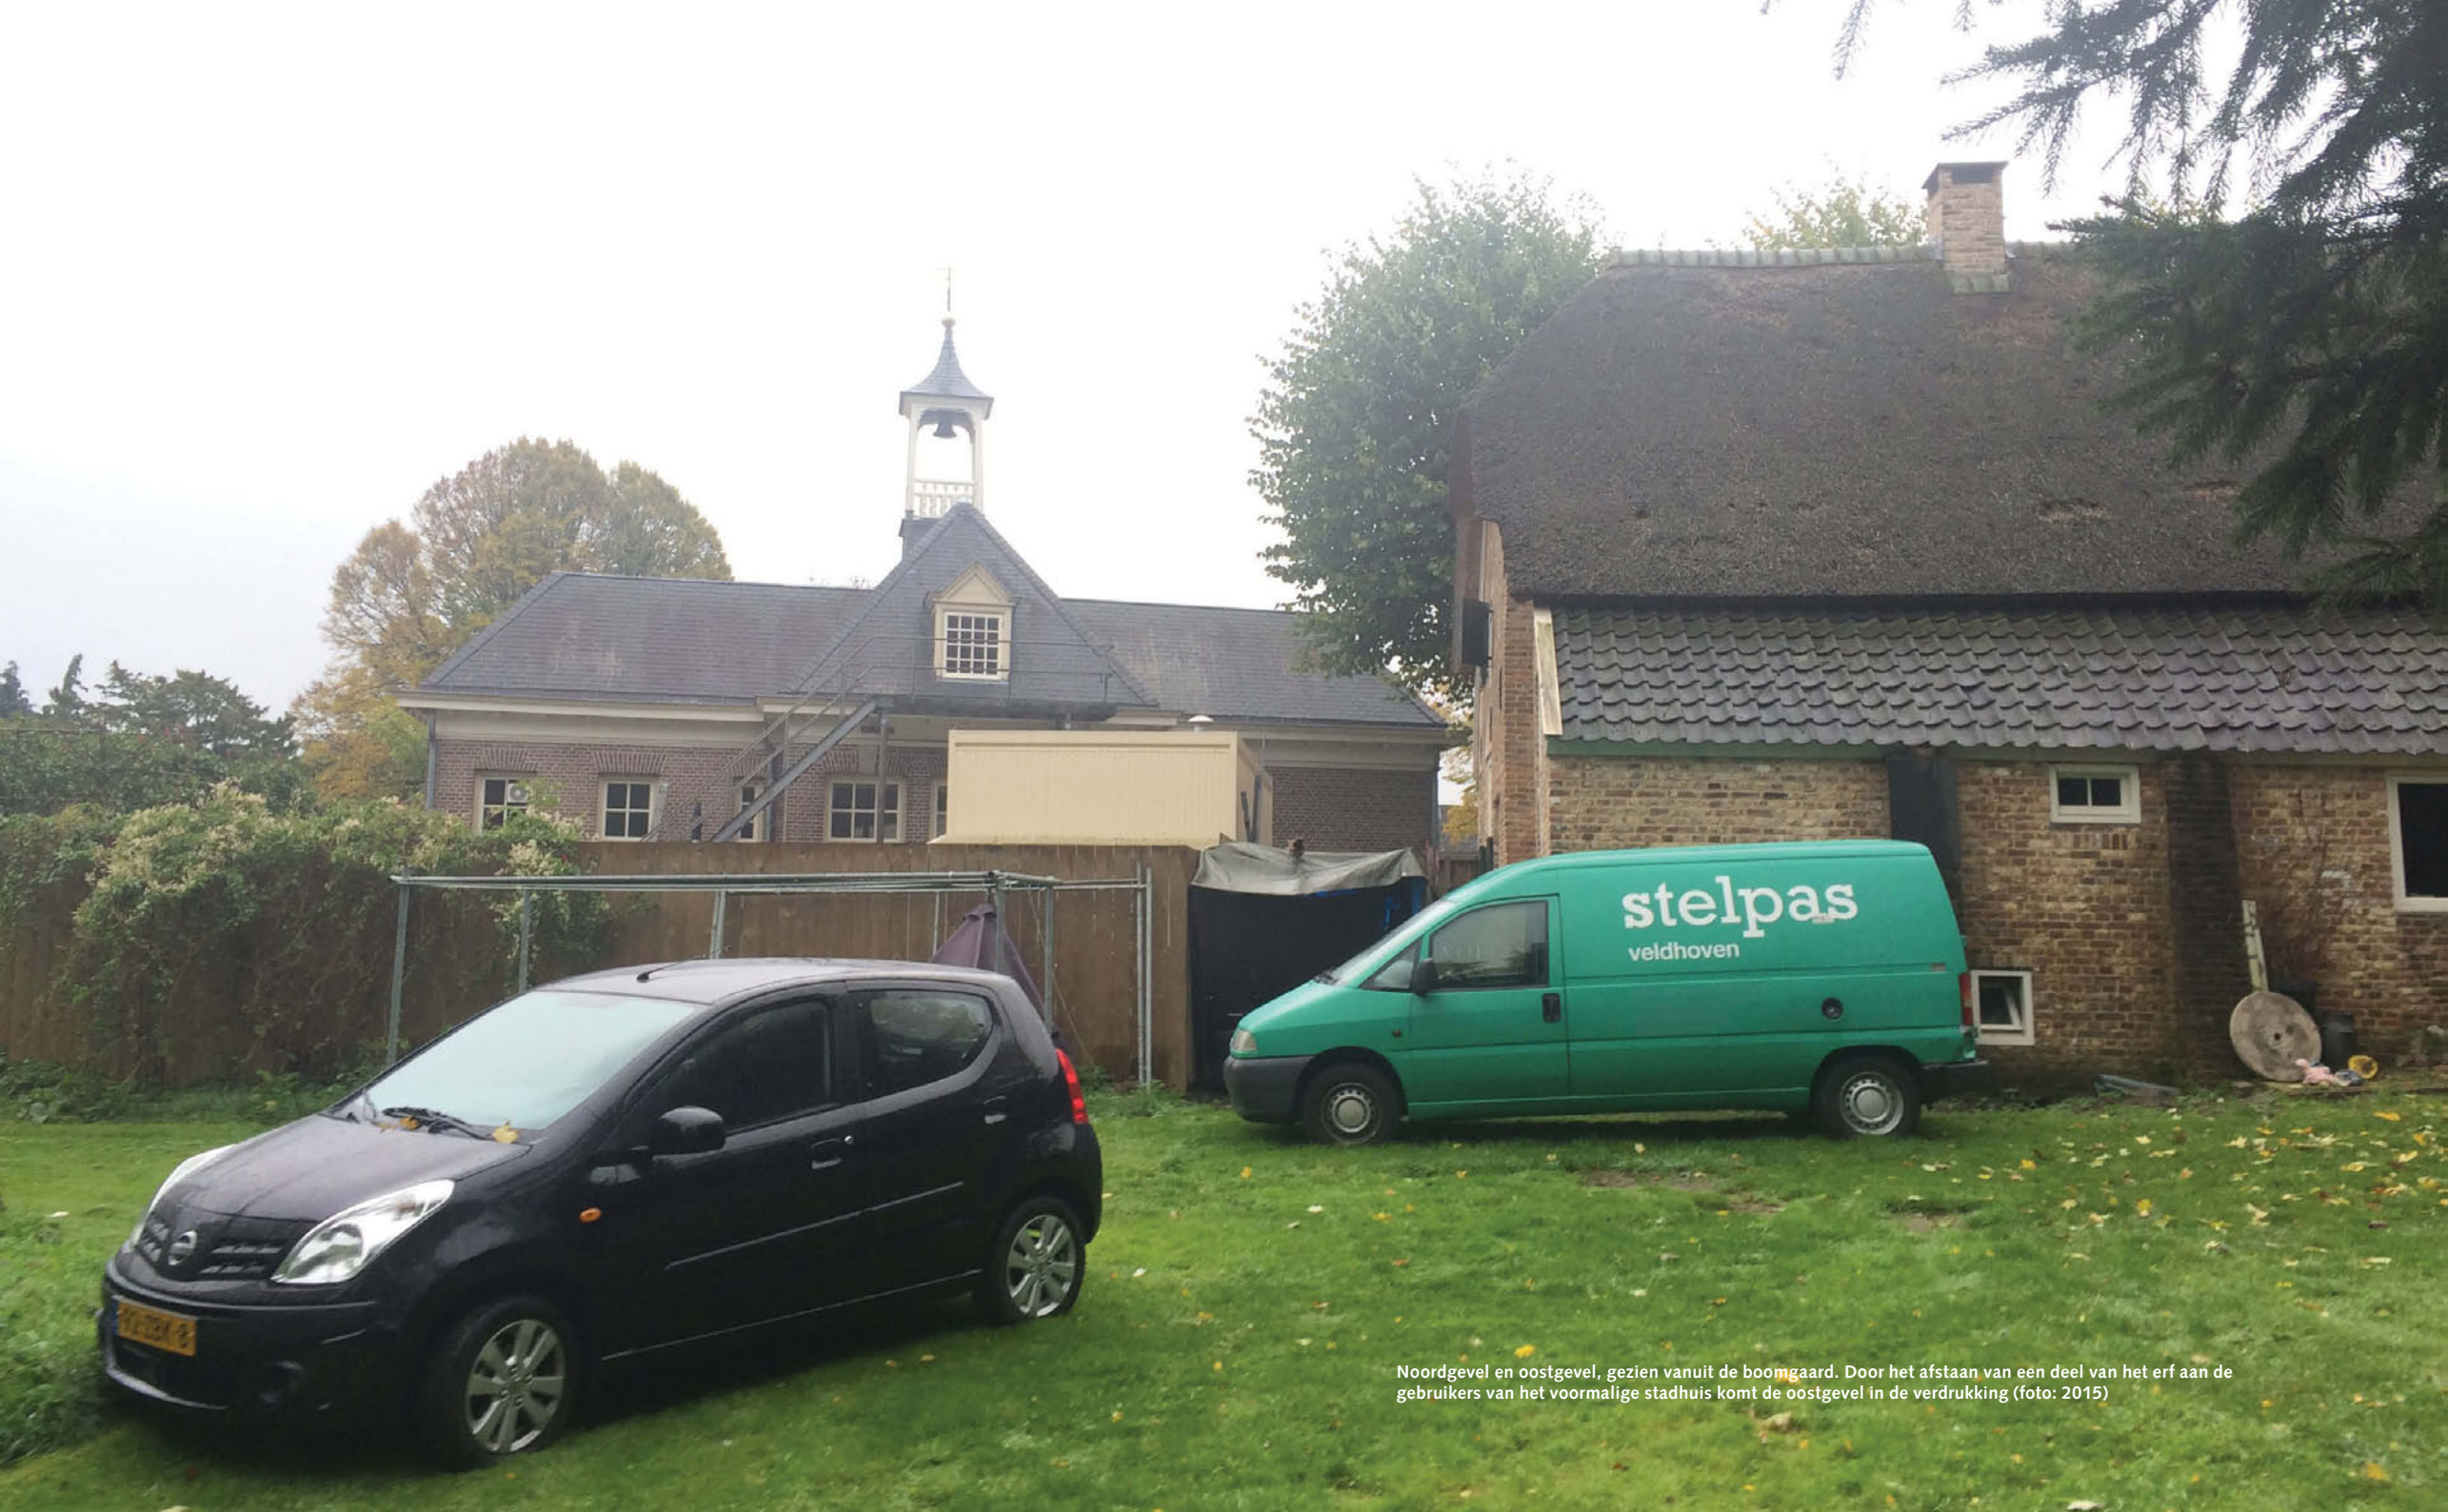
Noordgevel en oostgevel, gezien vanuit de boomgaard. Door het afstaan van een deel van het erf aan de gebruikers van het voormalige stadhuis komt de oostgevel in de verdrinking (foto: 2015)

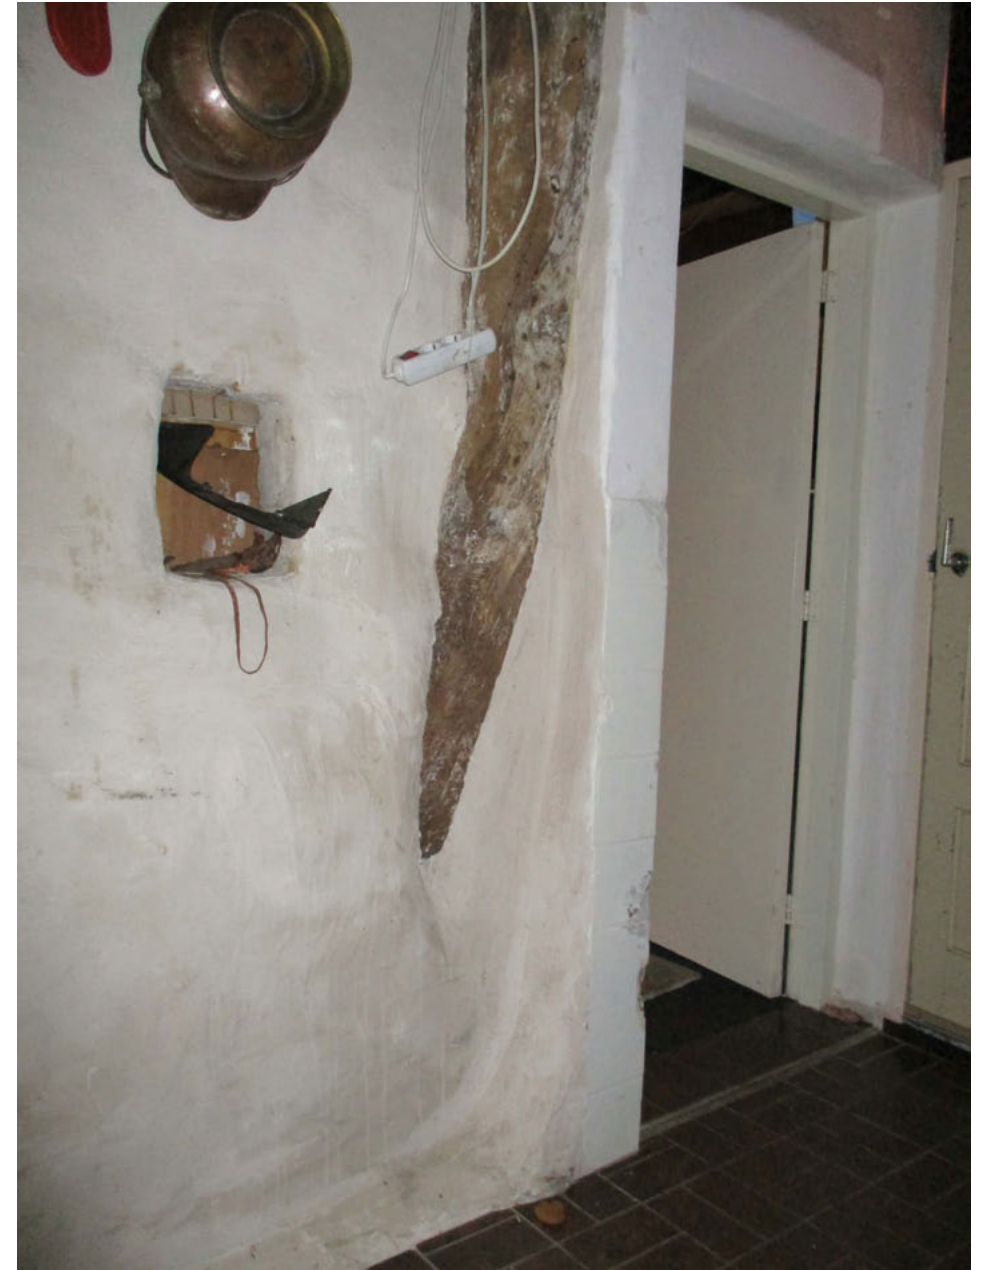
Kijkgat in originele brandmuur vanaf de stalkant gezien (foto: 2015)

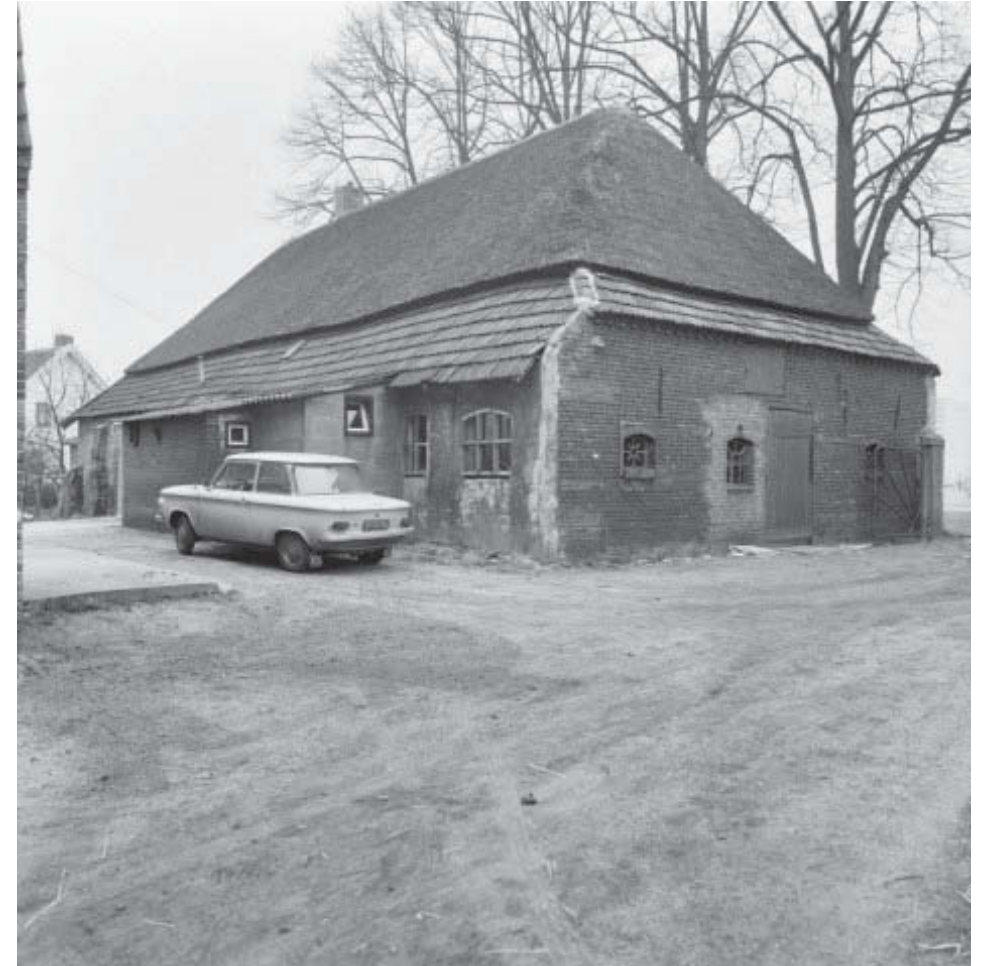
Noord- en westgevel in 1967 met aanbouw aan noordgevel en de westgevel met de staldeur waarvan de linkervleugel was dichtgemetseld en voorzien van stalraampje (foto: 1967)

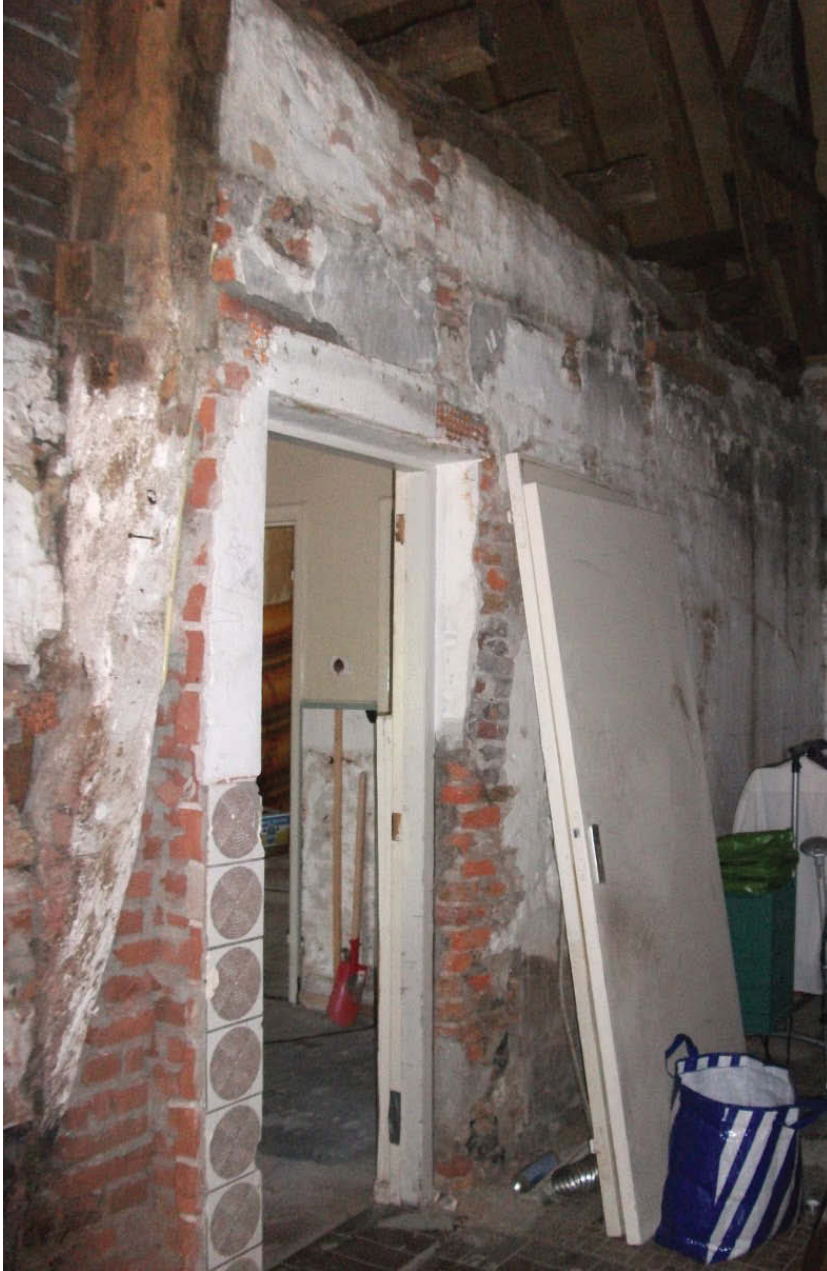
Ankerbalkgebint op as C; gebintstijl gezien vanuit de entreehal. Het gebint is in de 17<sup>e</sup> eeuw ingemetseld. De zachte rode baksteen die ook in de kelder zichtbaar is ook hier gebruikt (foto: 2010, Remco Luyk)
