**Bouw- en cultuurhistorisch onderzoek**

**boerderijcomplex  
't Hofke 13  
Eindhoven**

CRIMSON, 2015

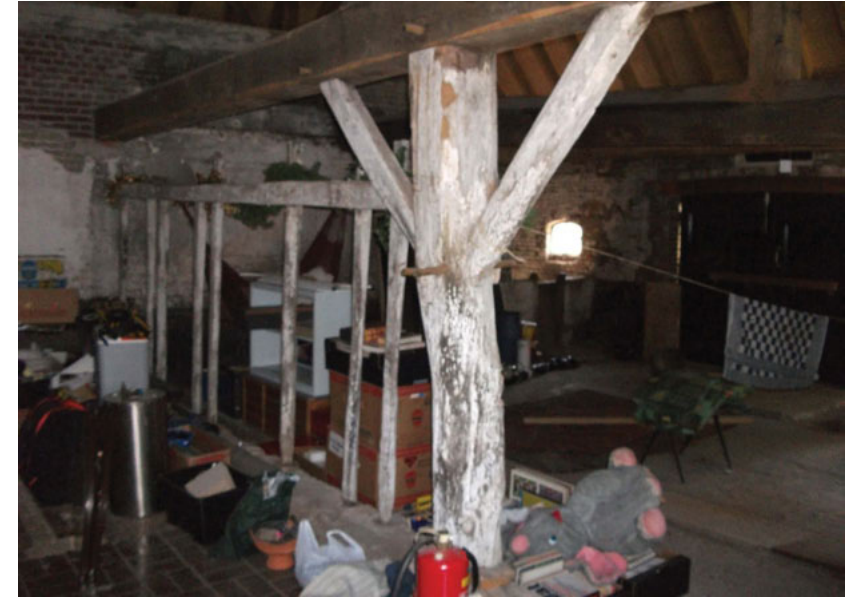
Moerbalkgebint op as D; het gebint is aangebracht op de overgang van voorstal naar potstal (XVIII). Aan de zuidzijde ligt de moerbalk op de gemetselde scheidingwand tussen stal en slaapkamer (XIX). Onder de moerbalk zijn veestijlen aangebracht. De moerbalk is in 2007 vernieuwd (foto: 2010, Remco Luyk)

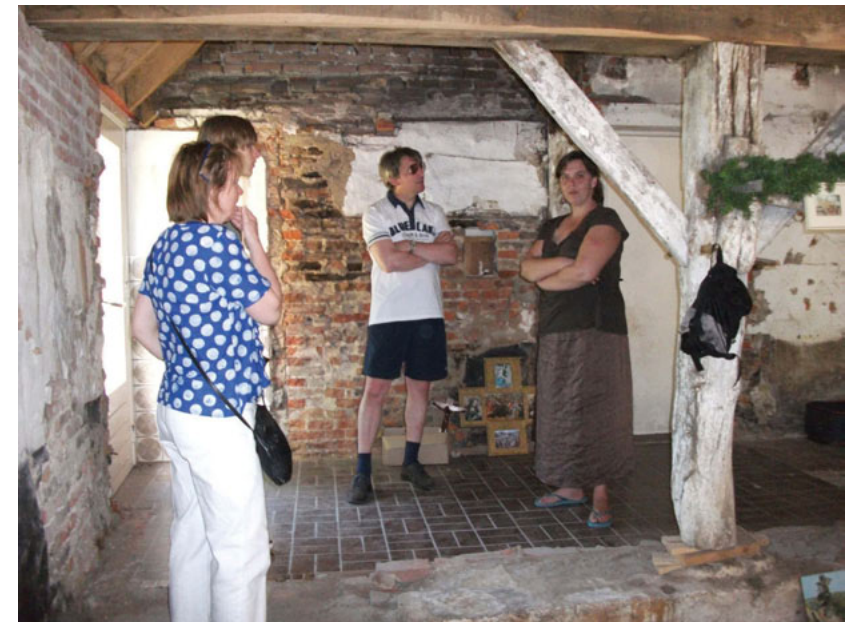
Moerbalkgebint op as D, gezien vanuit de stal. De gemetselde wand onder het ankerbalkgebint op as C is links van de gebintstijl, boven het niveau van de zuidgevel, verhoogd met een veel jongere steen (foto: 2010, Remco Luyk)

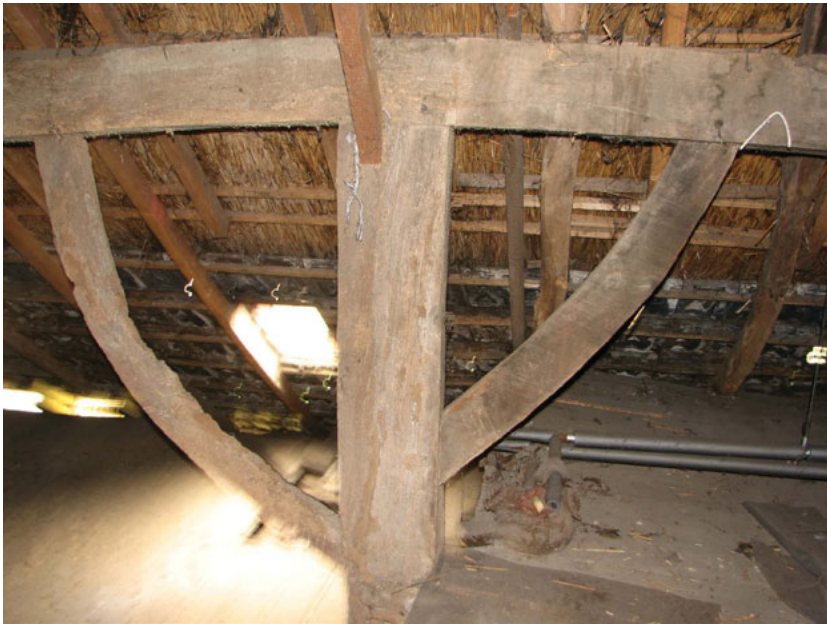
Ankerbalkgebint op as C; de noordelijke gebintplaat loopt hier nog door. Bij de restauratie is de gebintplaat links van de linker schoor vervangen. Op beide schoren is een gekrast telmerk zichtbaar: IIII (foto: 2007 voor restauratie)

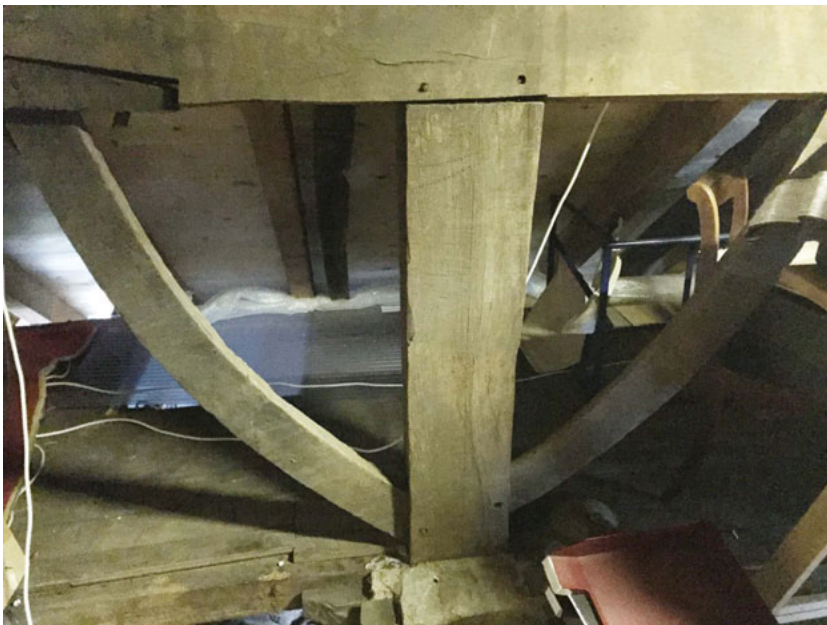
Ankerbalkgebint II; verbinding tussen stijl en gebintplaat zuidzijde. Op de stijl is het gekraste telmerk II zichtbaar. Boven de schoor links een schuine liplas. De linker gebintplaat stamt uit de eerste bouwphase (XVI), de gebintplaat rechts uit de tweede bouwphase (XVII) (foto: 2015)

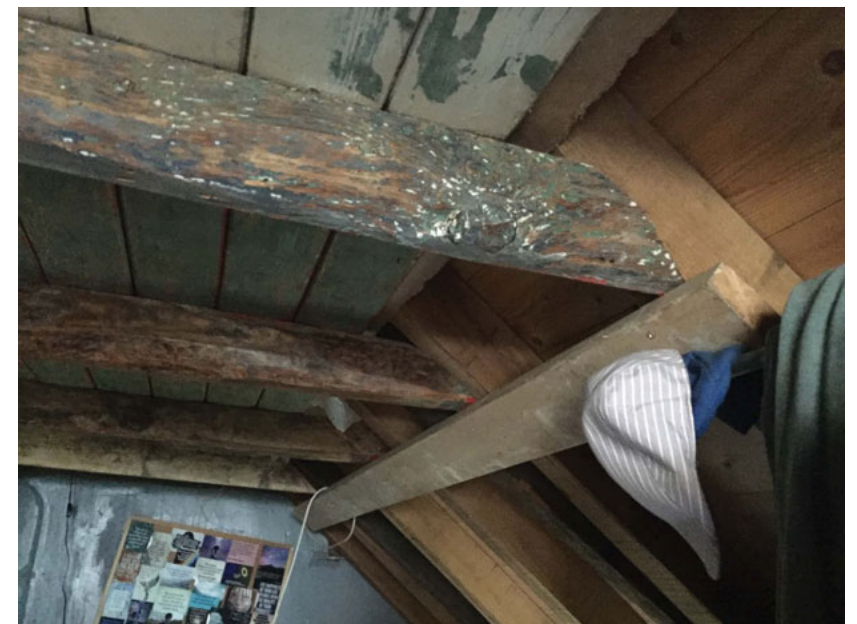
Ruimte 6, de opkamer, balklaag van oude gehakte balken (foto: 2015)

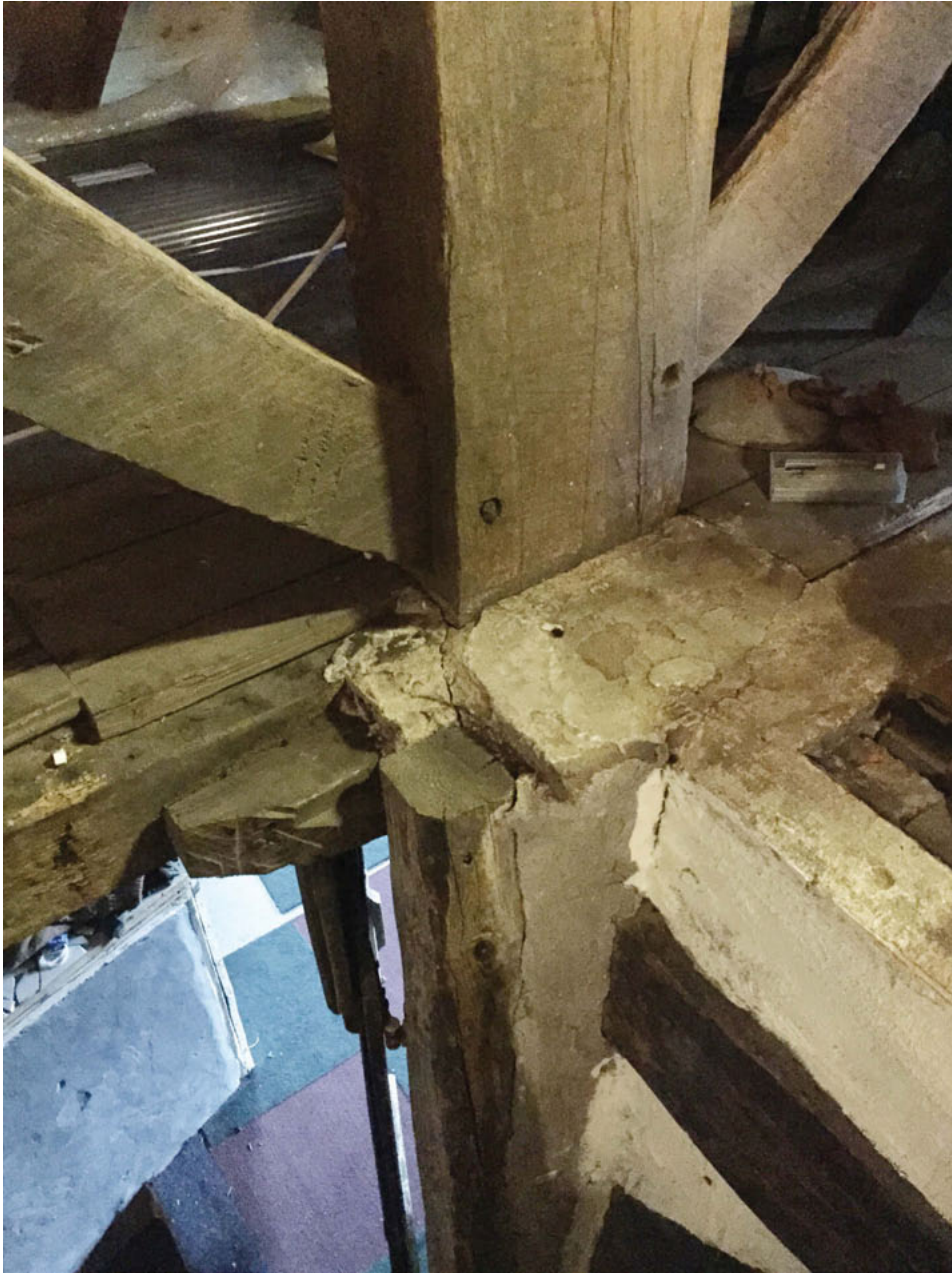
Gebintstijl noordzijde ter hoogte van ankerbalkgebint II. Op beide schoren is het gekraaste telmerk II zichtbaar. Tegen de gemetselde muur onder de ankerbalk is een gehakte houten stijl aangebracht waaraan een opgeklampt deurtje is gehangen (foto: 2015)

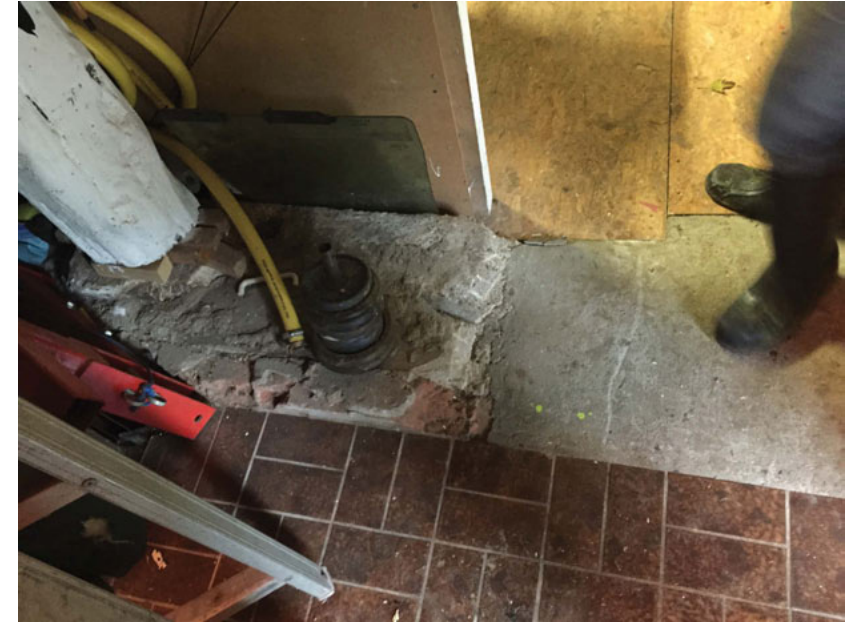
Moerbalkgebint op as D, detail van de voet van de standvink. Bij de laatste restauratie (2005) is de stijl opgewigd. Houten klossen zijn nog zichtbaar. Het gemetselde fundament onder de stijl vormt de scheiding tussen de voorstal en de lager gelegen potstal (foto: 2015)

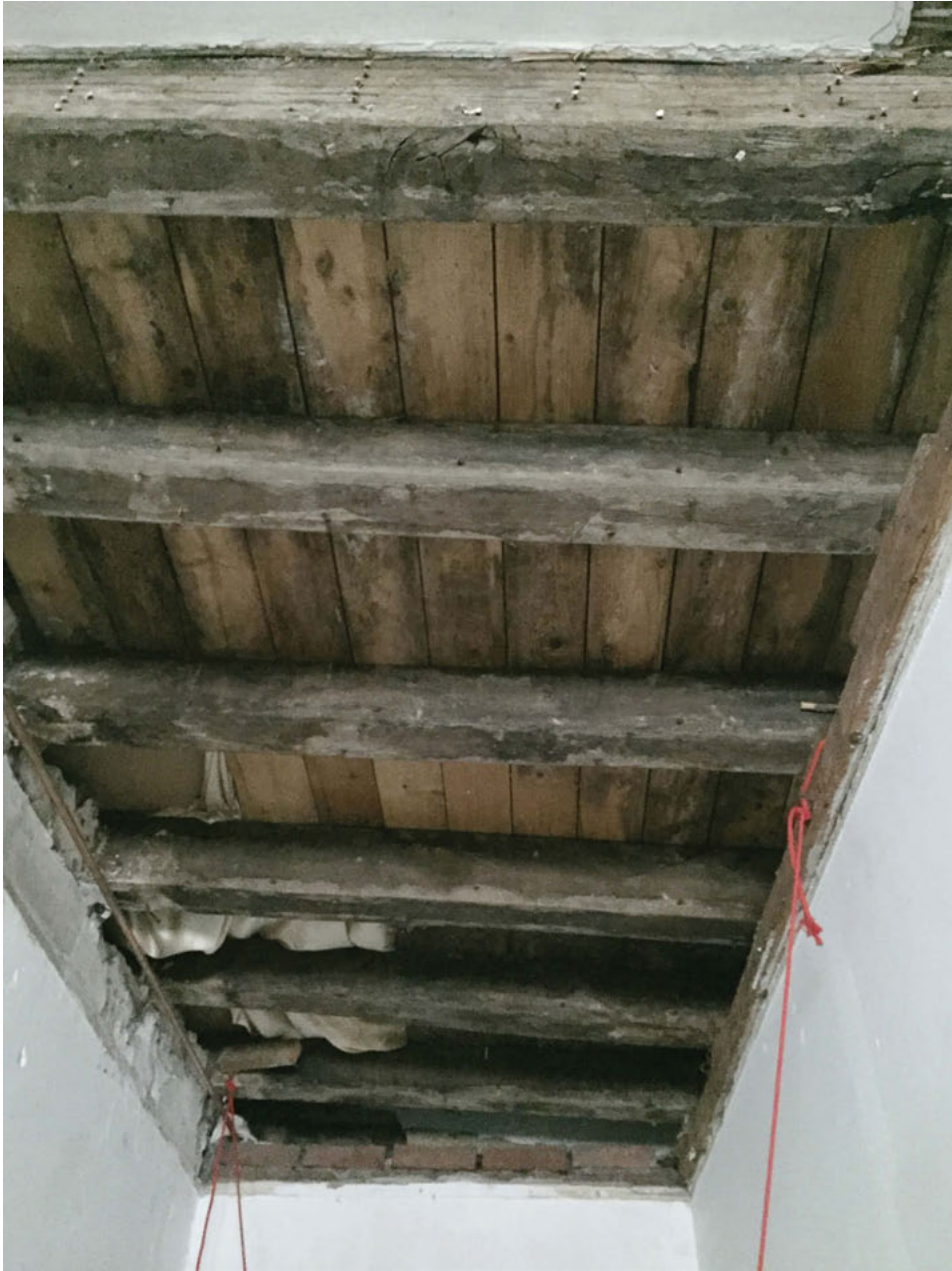
Balklaag boven ruimte 1 (entreehal). De balken rusten op de ankerbalken van de gebinten op as B en C. De balken lopen door in ruimte 2 (foto: 2015)

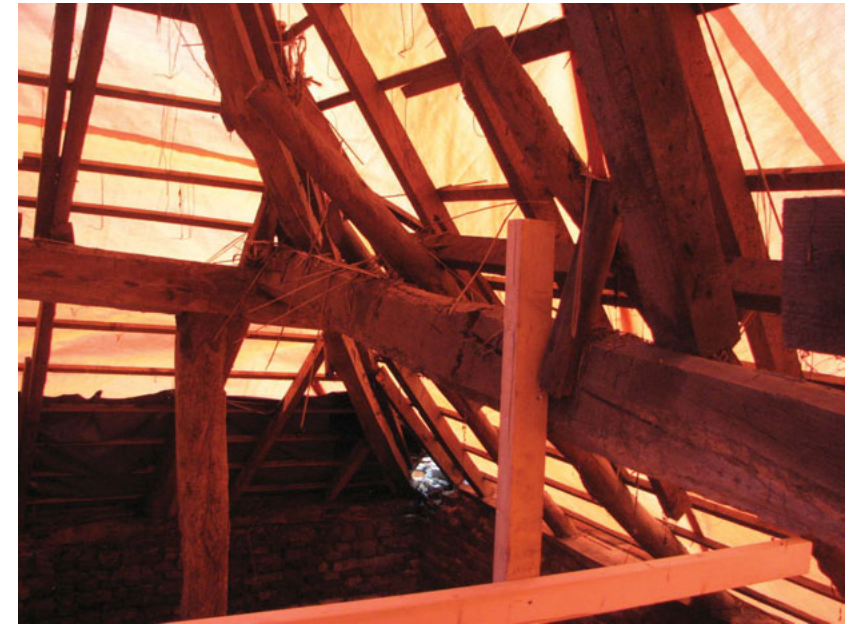
Kapconstructie (foto: 2007 voor restauratie). Na het verwijderen van de rietbedekking, gekeken naar de zuid-westhoek. De westelijke gebintplaat is gebroken. Er is een grote diversiteit aan sporen. Van geschilderde sparren tot gezaagde binten

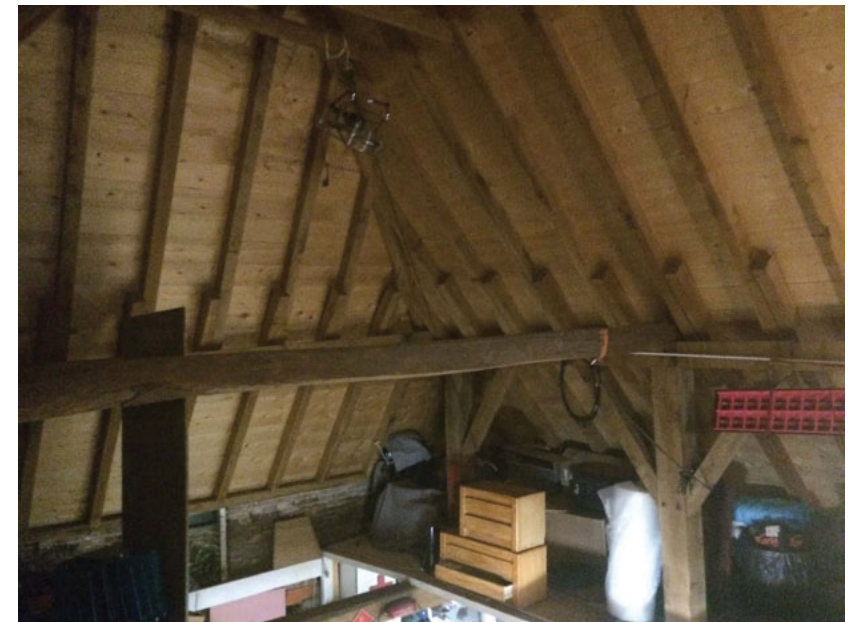
Vernieuwde kapconstructie boven staldeel, noordwest-hoek (foto: 2015)

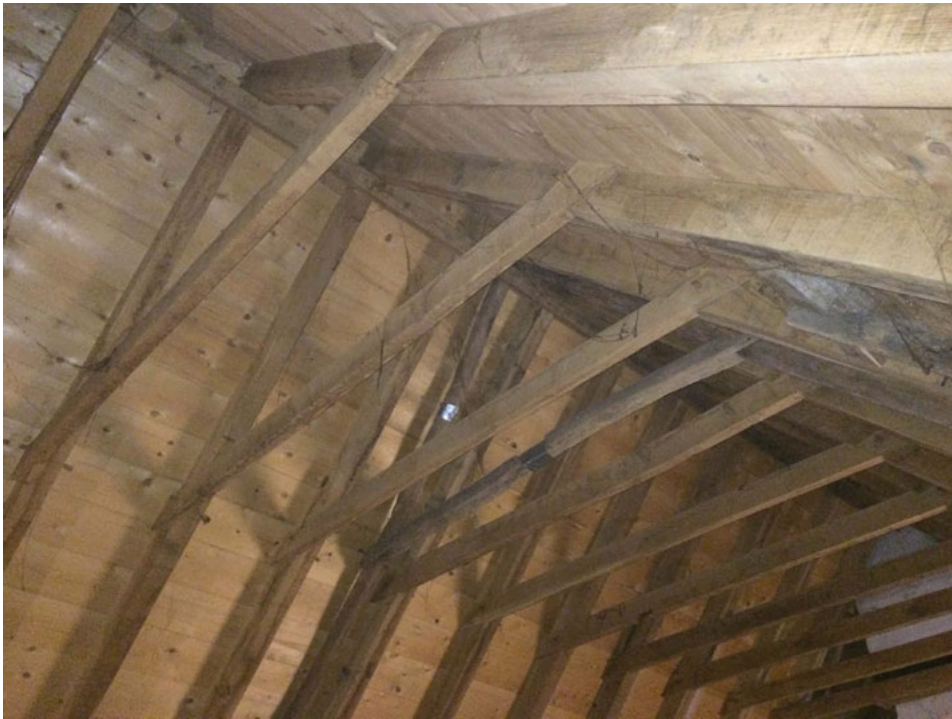
Vernieuwde sporenpanten en dakbeschoot. Van de oude sporenpantjes zijn er vier behouden (foto: 2015)

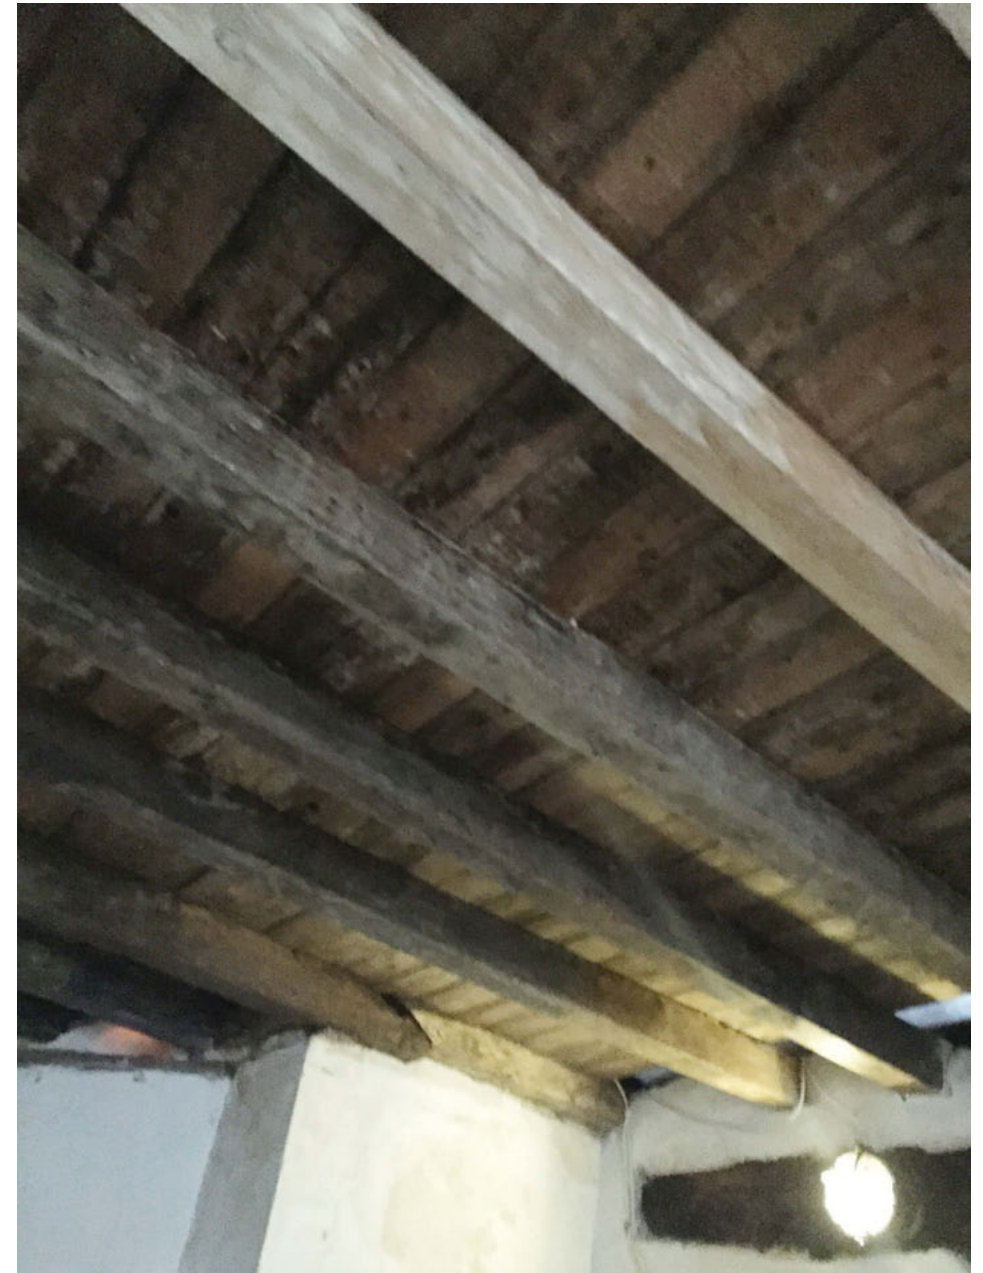
De balklaag boven Ruimte 2 overspant tussen gebinten op as B en C. Deze balklaag loopt door in de keuken, Ruimte 4, tot aan de gebintstijlen (foto: 2015)

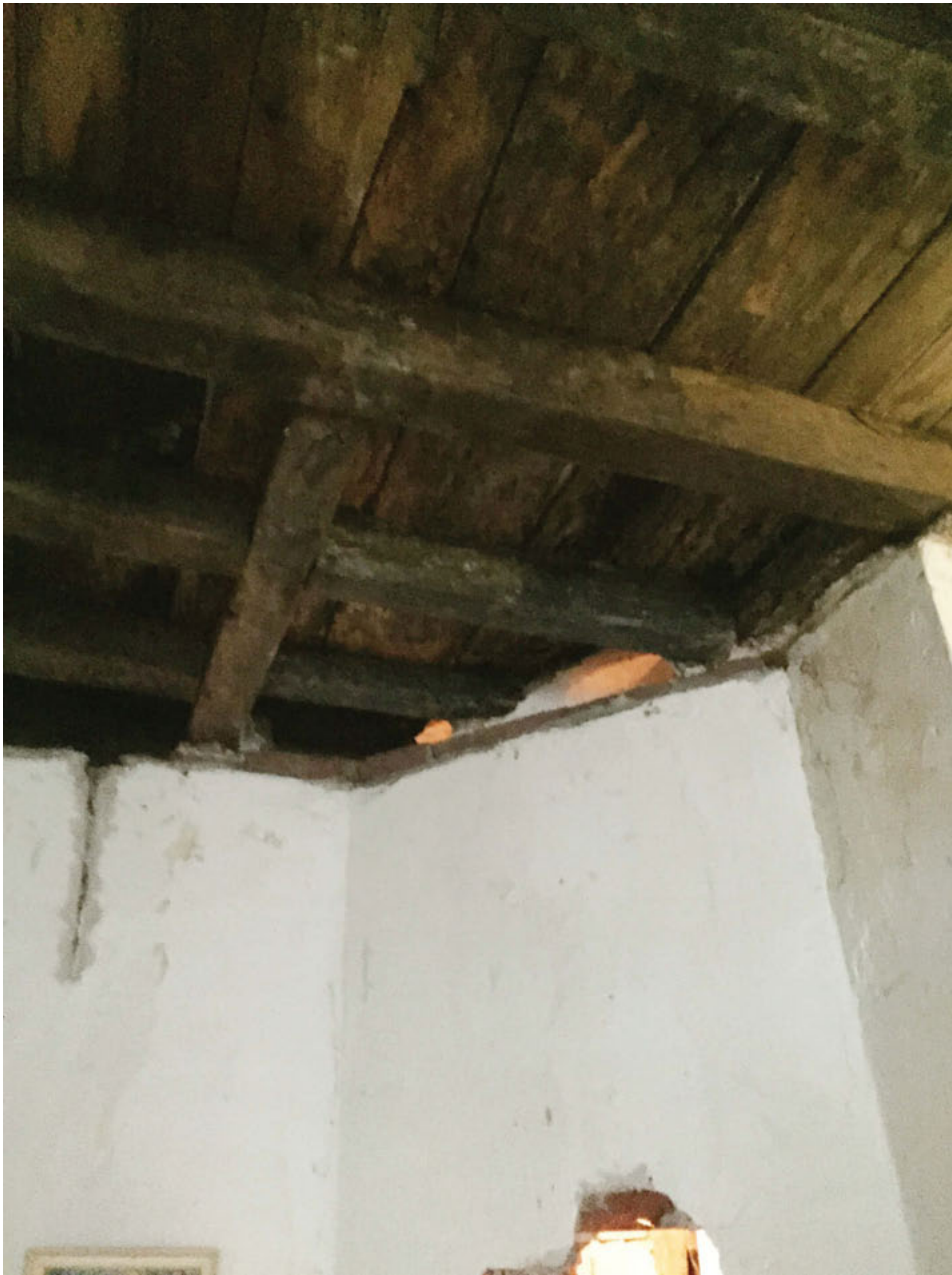
Balklaag boven Ruimte 2. Voor de schoorsteen langs zit in de balklaag een grote raveling (foto: 2015)

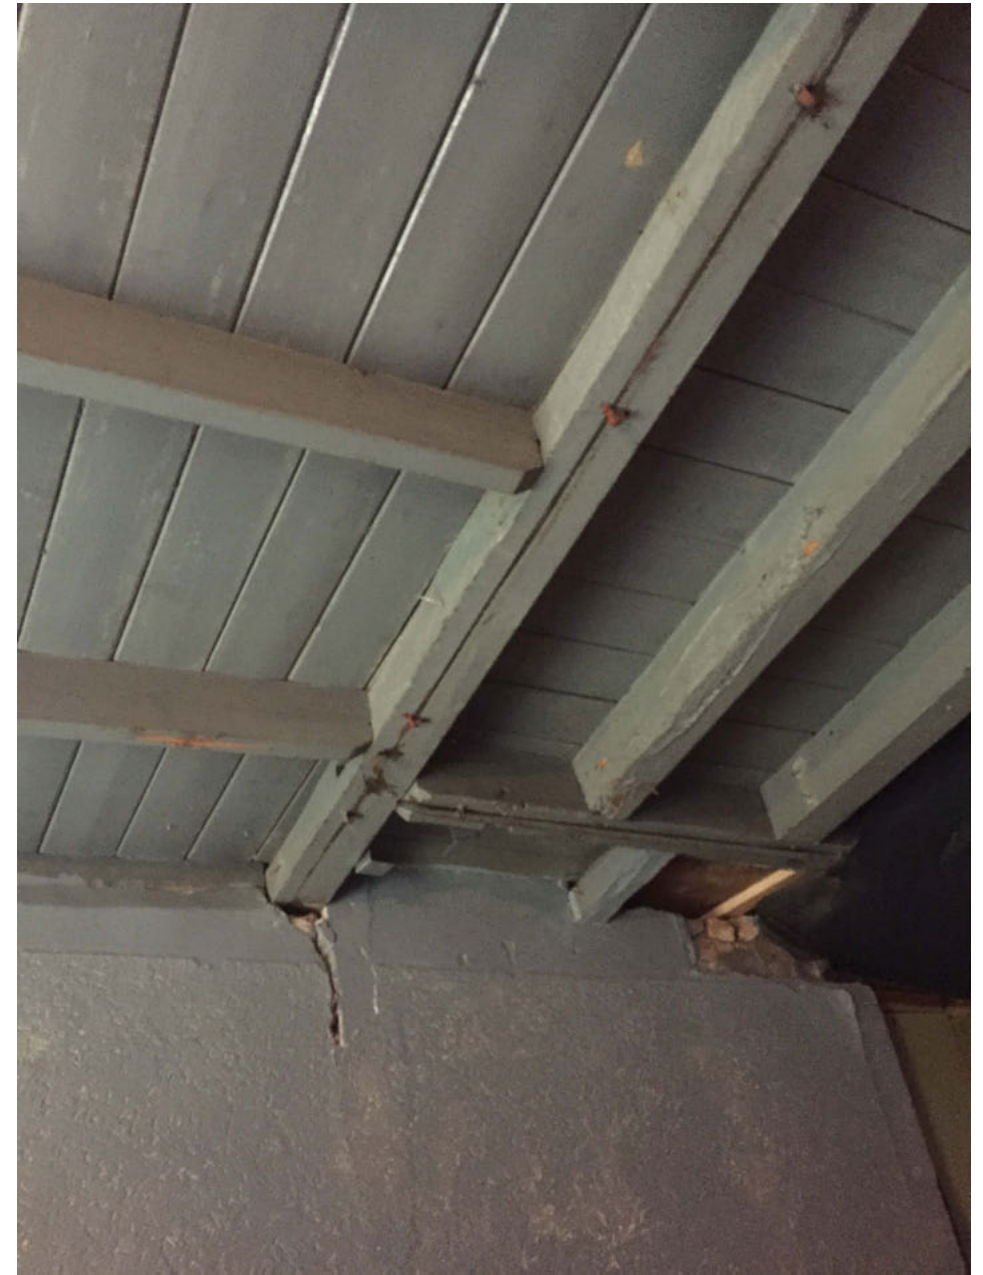
Balklaag boven Ruimte 4, de keuken. Ter hoogte van de gebintstijlen draait de overspanningsrichting. Vloerhout en balkhout zijn hier aanmerkelijk jonger (foto: 2015)

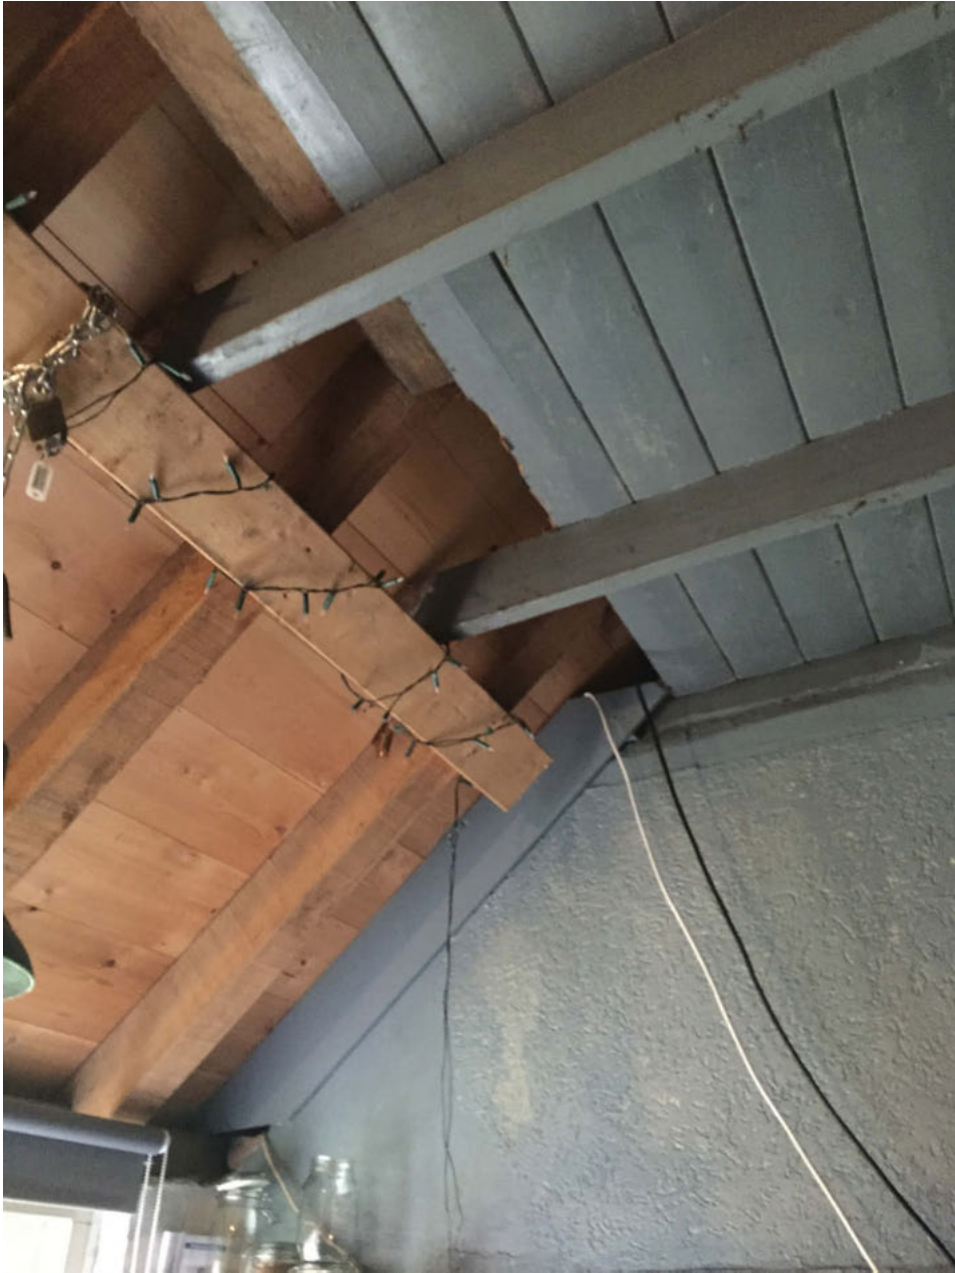
Balklaag boven Ruimte 4, de keuken, eindigt tegen het dakschild (foto: 2015)

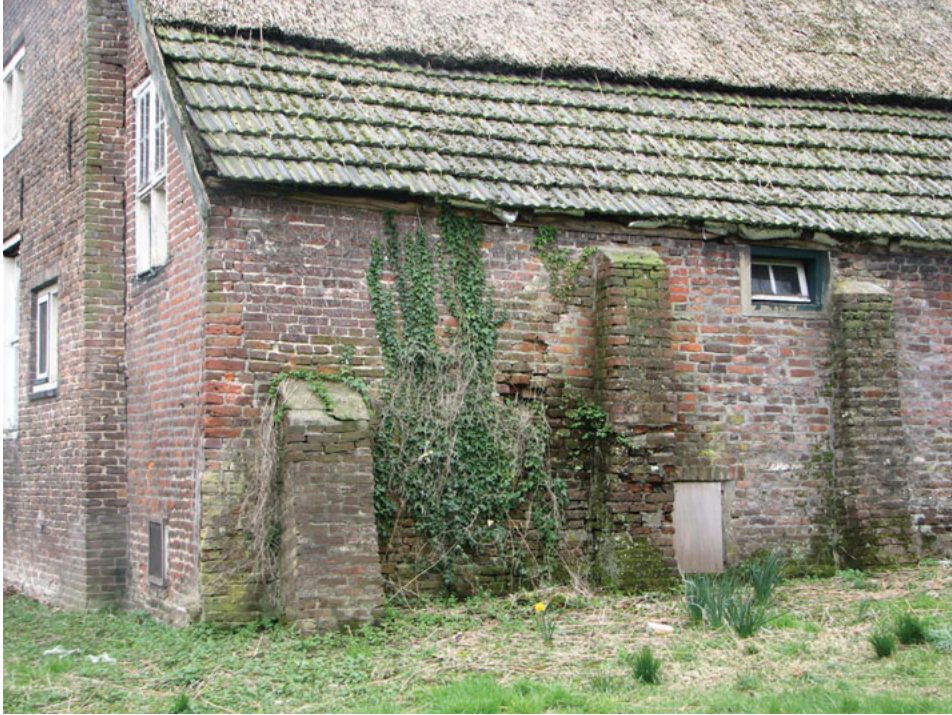
Noordgevel; metselwerk uit de tweede bouwfase (XVII). De vele herstelwerkzaamheden laten zien dat hier een structureel probleem achter schuil gaat. Waarschijnlijk een gevolg van de spatkrachten uit het keldergewelf, in combinatie met een zachte steen. Met de steunberen lijkt het uitbreken van het metselwerk gestopt te zijn. Boven de lage steunbeer is een grote reparatie zichtbaar met een veel jongere steen. Tussen de hoge steunberen is het metselwerk ook meerdere malen hersteld. Bijna nergens is meer een doorlopend metselverband te vinden. Het kozijntje in de opkamer is later aangebracht, net als het kozijntje in de kelder (foto: 2007 voor restauratie)

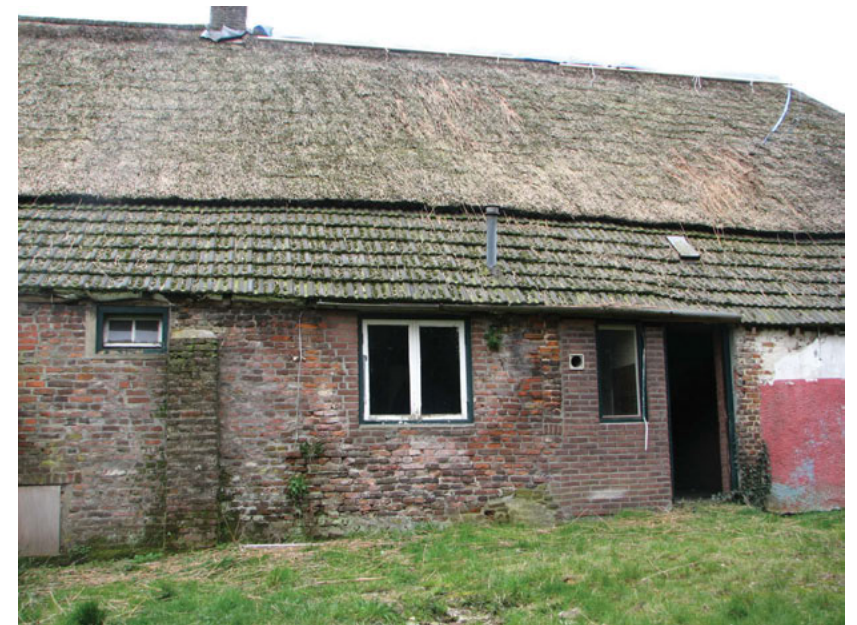
Noordgevel; de achtergevel ter plaatse van keuken en achteruitgang. Keukenramen en de achterdeur zijn ingemetseld met een moderne vormbaksteen. Rondom het smalle keukenraam is het nieuwe metselwerk in hafsteenverband uitgevoerd (XXc). Het oude metselwerk is als vuilwerk uitgevoerd. Er valt geen verband in te ontdekken (foto: 2007 voor restauratie)

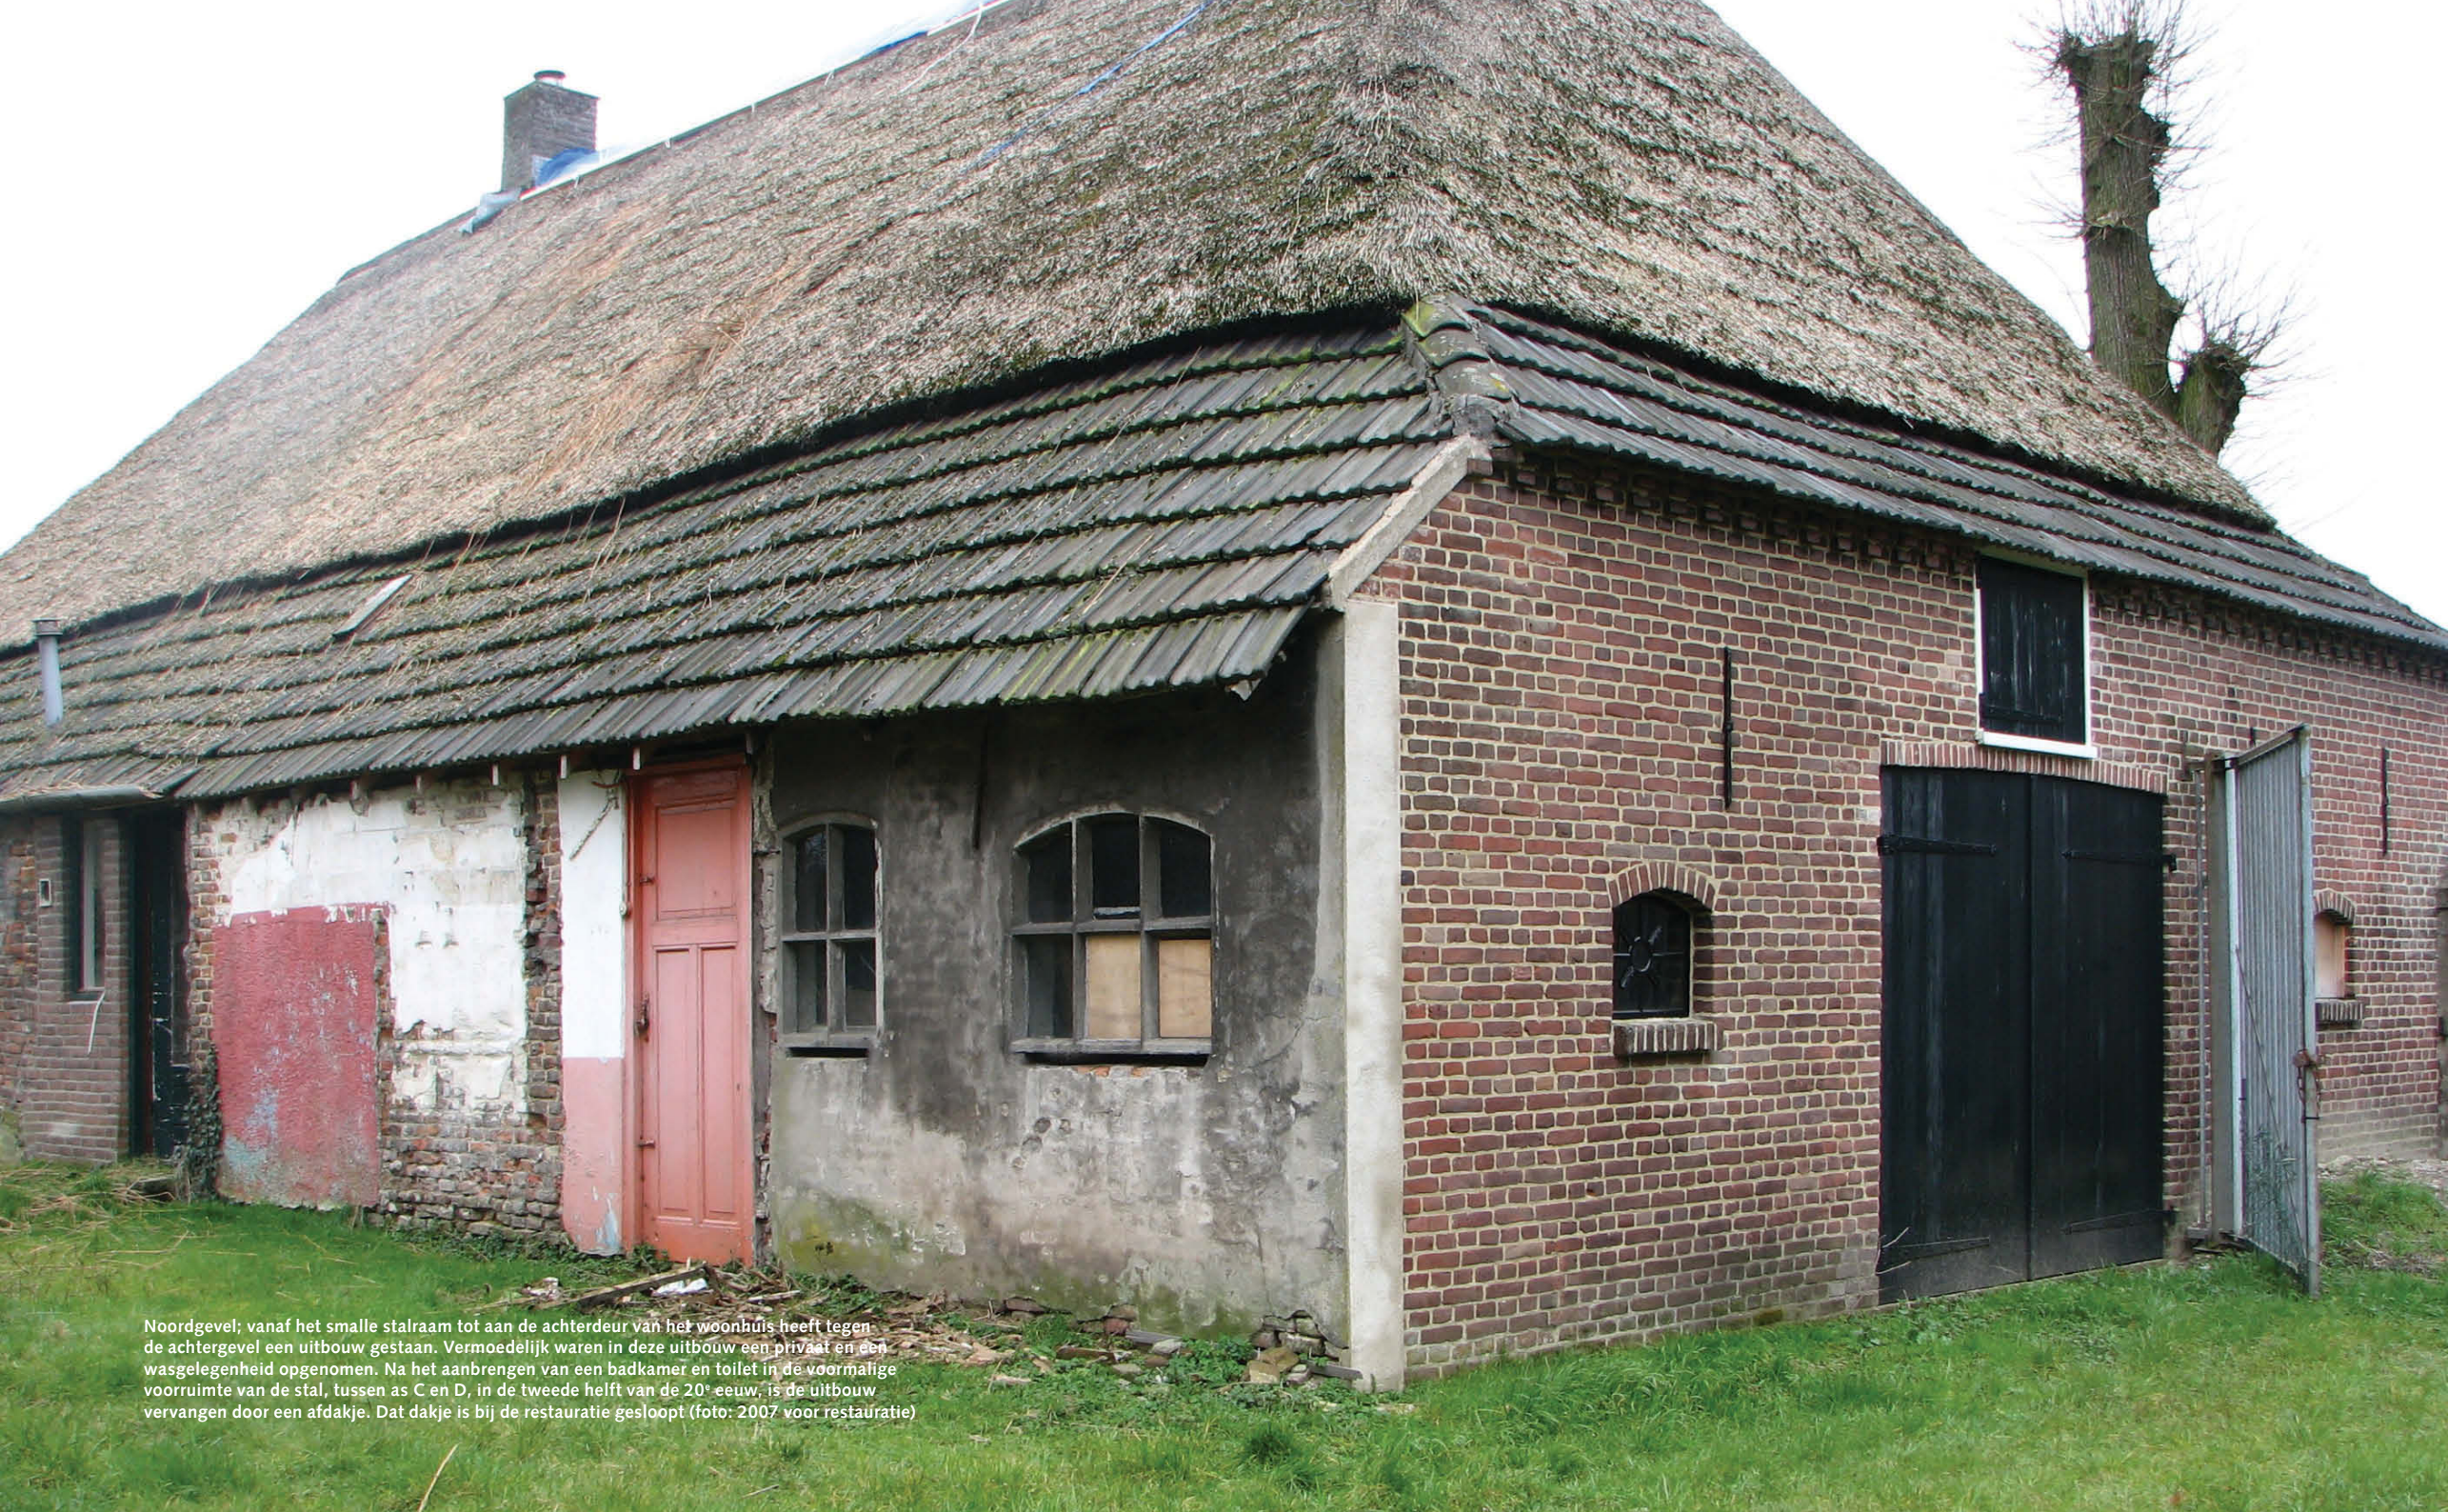
Noordgevel; vanaf het smalle stalraam tot aan de achterdeur van het woonhuis heeft tegen de achtergevel een uitbouw gestaan. Vermoedelijk waren in deze uitbouw een privaat en een wasgelegenheid opgenomen. Na het aanbrengen van een badkamer en toilet in de voormalige voorruimte van de stal, tussen as C en D, in de tweede helft van de 20<sup>e</sup> eeuw, is de uitbouw vervangen door een afdakje. Dat dakje is bij de restauratie gesloopt (foto: 2007 voor restauratie)

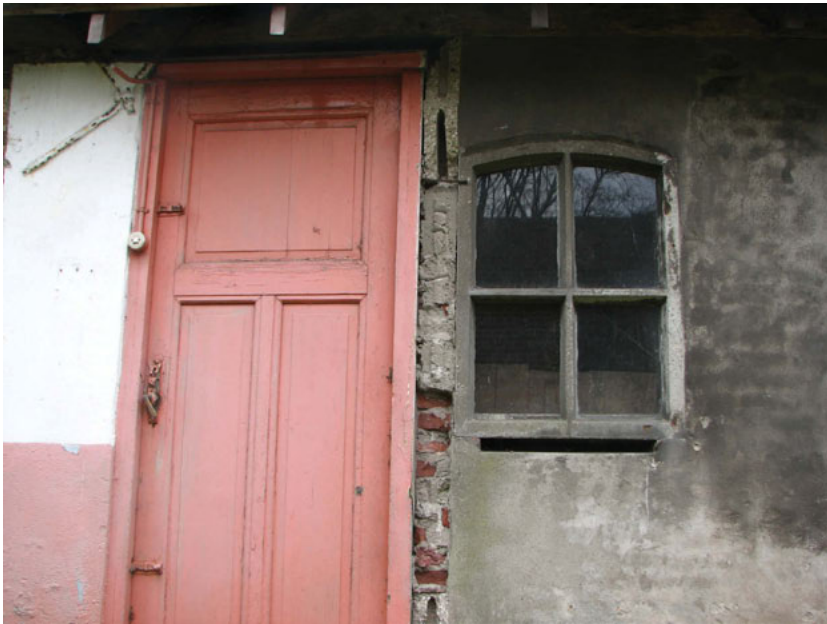
Detail noordgevel; tussen stalraam en deur zijn sporen van de uit betonblokken opgetrokken wand van de uitbouw zichtbaar. Op het gevelvlak naast de deur bevinden zich resten van verschillende binnenafwerkingen (foto: 2007 voor restauratie)

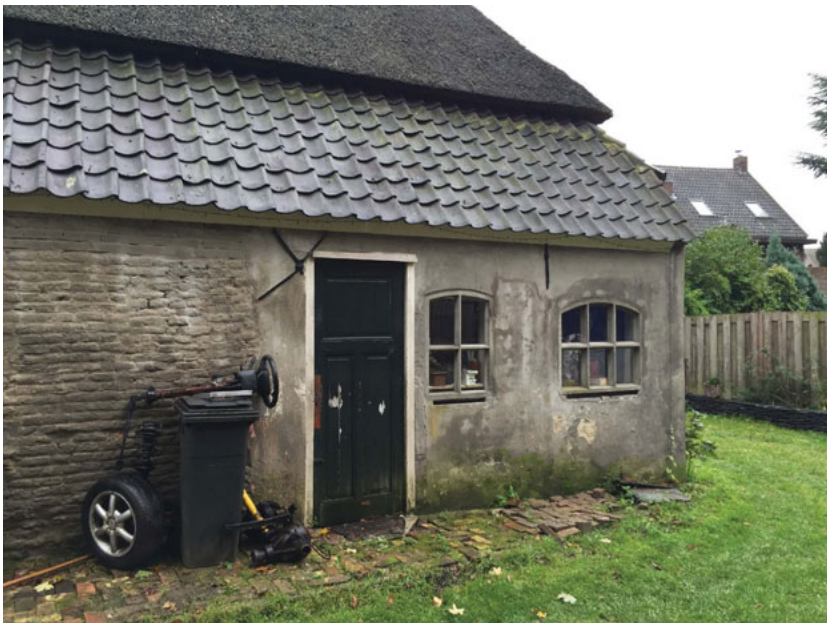
Noordgevel (foto: 2015); staldeur en betonnen stalraampjes uit bouwphase 20<sup>e</sup> eeuw. Voor de staldeur is het muuranker aangepast

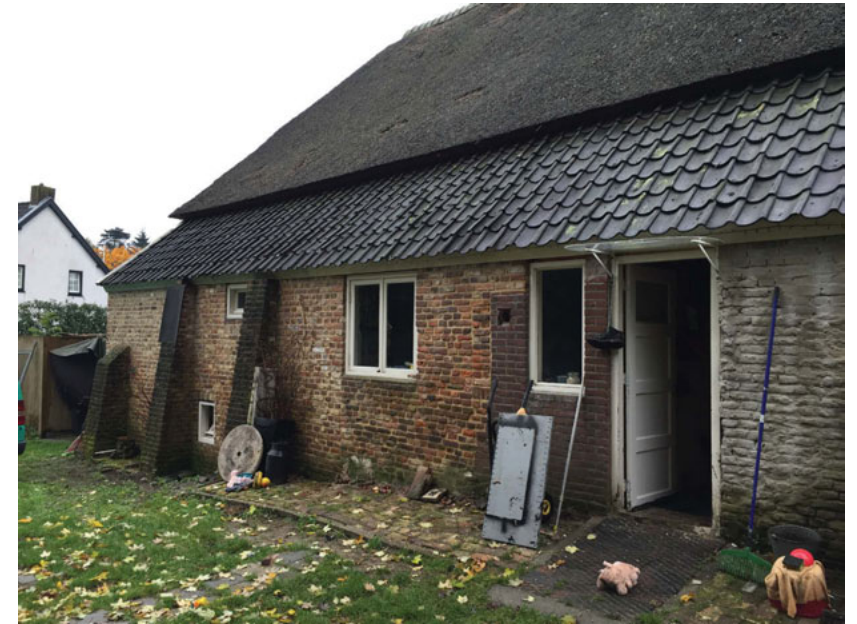
Noordgevel (foto: 2015); het metselwerk links van het brede keukenraam is bij de restauratie in 2005 vernieuwd, uitgevoerd met oude steen, verwerkt in kruisverband. Ook de steunberen zijn nagemaakt, maar gemetseld in contemporaine steen. De steunberen watern in en veroorzaken aan de binnenzijde van de gevel vochtplekken

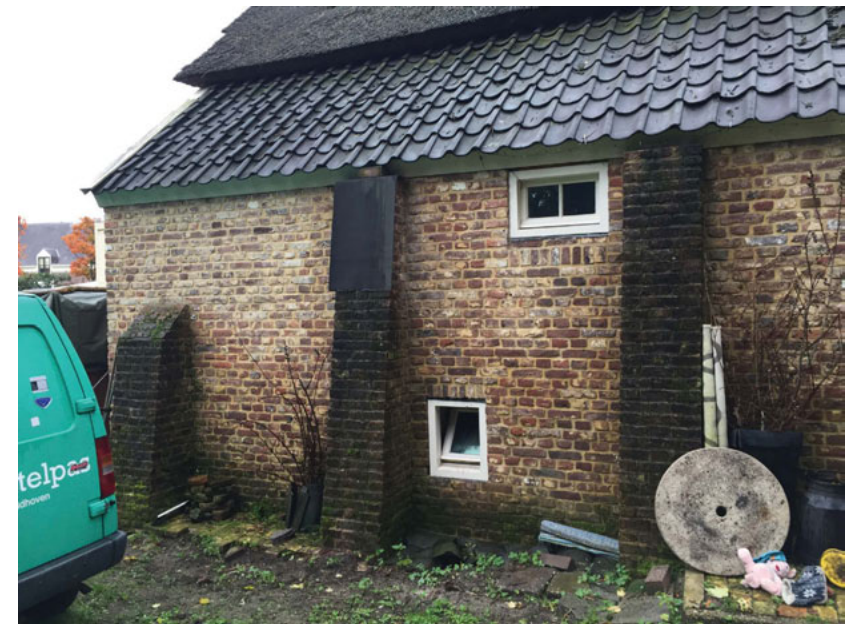
Noordgevel (foto: 2015); vernieuwd metselwerk van kelder en opkamer, uitgevoerd in oude steen verwerkt in kruisverband. De kozijntjes zijn vernieuwd en nu passend in het metselwerk opgenomen. Steunberen zijn nagemaakt (2005)

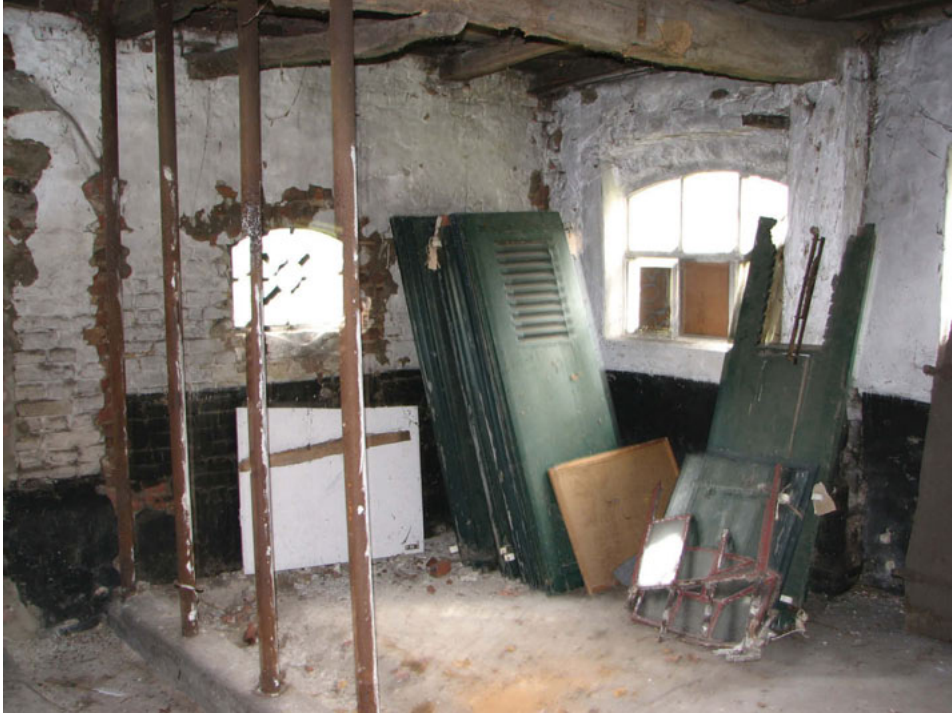
Stal, noordwest hoek. Hier zijn de luiken van de kozijnen in zuid en oostgevel opgeslagen. Vanaf de westgevel tot aan het moerbalkgebint op as F zijn stalen veestijlen aangebracht. Deze stijlen houden verband met een modernisatie van de stal, in de eerste helft van de 20<sup>e</sup> eeuw. De zware moerbalk is opgelegd op een gekapte muurstijl zonder schoor (foto: 2007 voor restauratie)

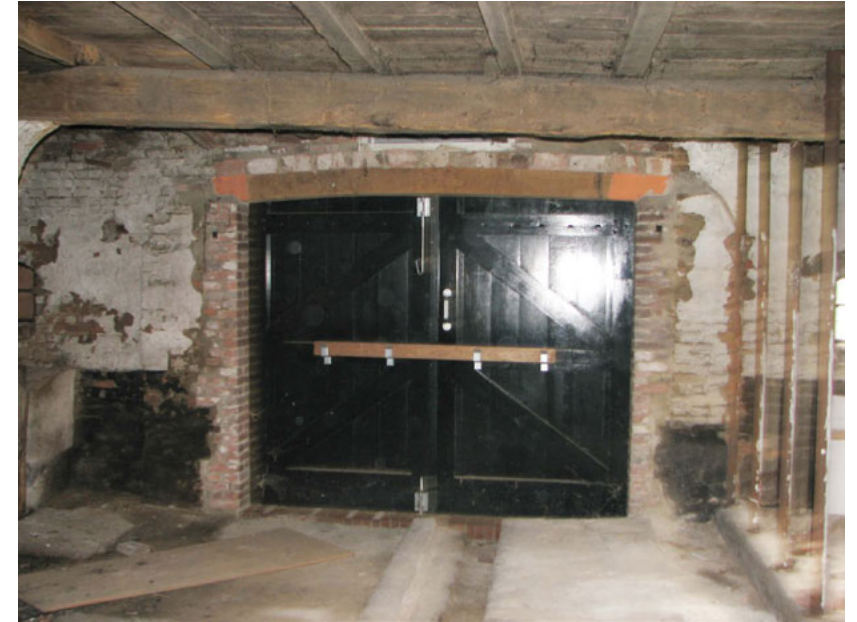
Stal. In de loop van de 20<sup>e</sup> eeuw is de potstal omgebouwd tot kleine grupstal met een mestgoot in het midden. De goot voert de mest naar een gierkelder onder de stalvloer. De dubbele staldeur is toen vervangen door een enkele deur en een stalraam, zoals zichtbaar is op enkele zwartwit foto's die rond 1960 zijn gemaakt. In 2003 is de dubbele deur weer teruggebracht. In de huidige situatie is de stalvloer afgedekt door een houten vloer (foto: 2007 voor restauratie)

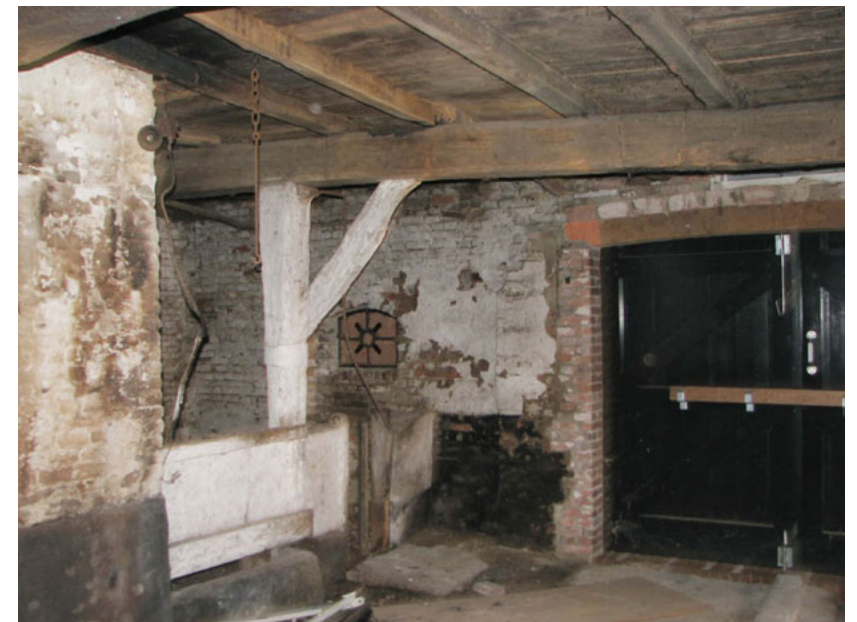
Stal, moerbalkgebint op as F, ondersteund door een standvink aan de zuidzijde. Achter de standvink is een varkenshok zichtbaar met een stenen voederbak (foto: 2007 voor restauratie)
