**Bouw- en cultuurhistorisch onderzoek**

**boerderijcomplex  
't Hofke 13  
Eindhoven**

CRIMSON, 2015

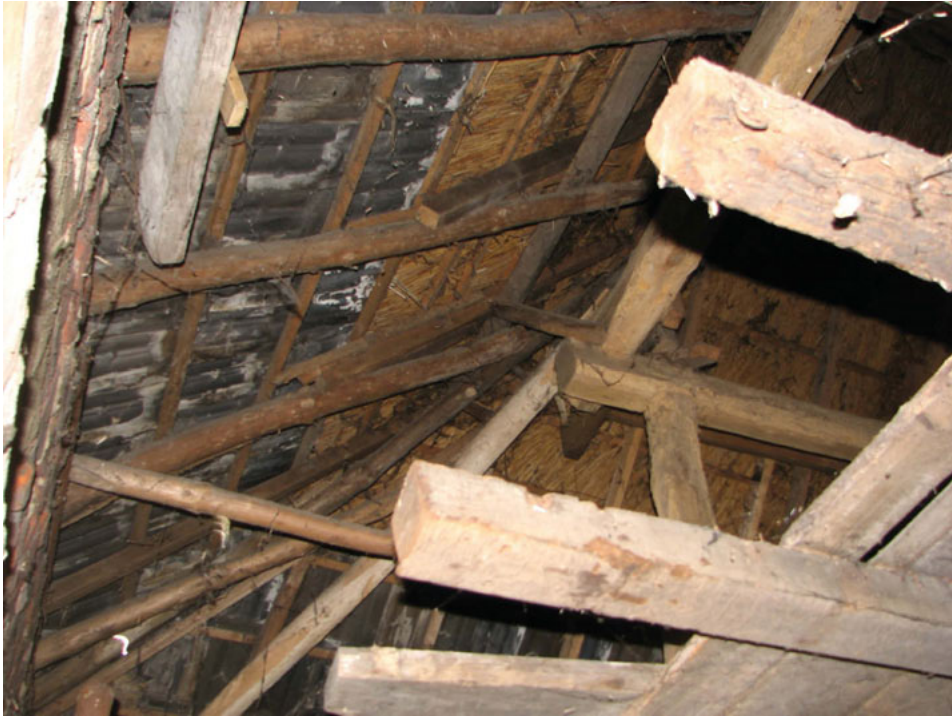
Kapconstructie, gekeken naar de noordwest hoek boven de stal. Op de moerbalk staat een ongeschoorde stijl die de noordelijke gebintplaat ondersteunt. De gebintplaten zijn verbonden door een koppelbalk parallel aan de westgevel. Geschilde sparren zijn de dragers van het onderste deel van de dakconstructie. Hier overheen is een gezaagde gording aangebracht die die sporen van het bovenste deel van het dakvlak moet opvangen. De gording wordt afgesteund op de koppelbalk (foto: 2007 voor restauratie)

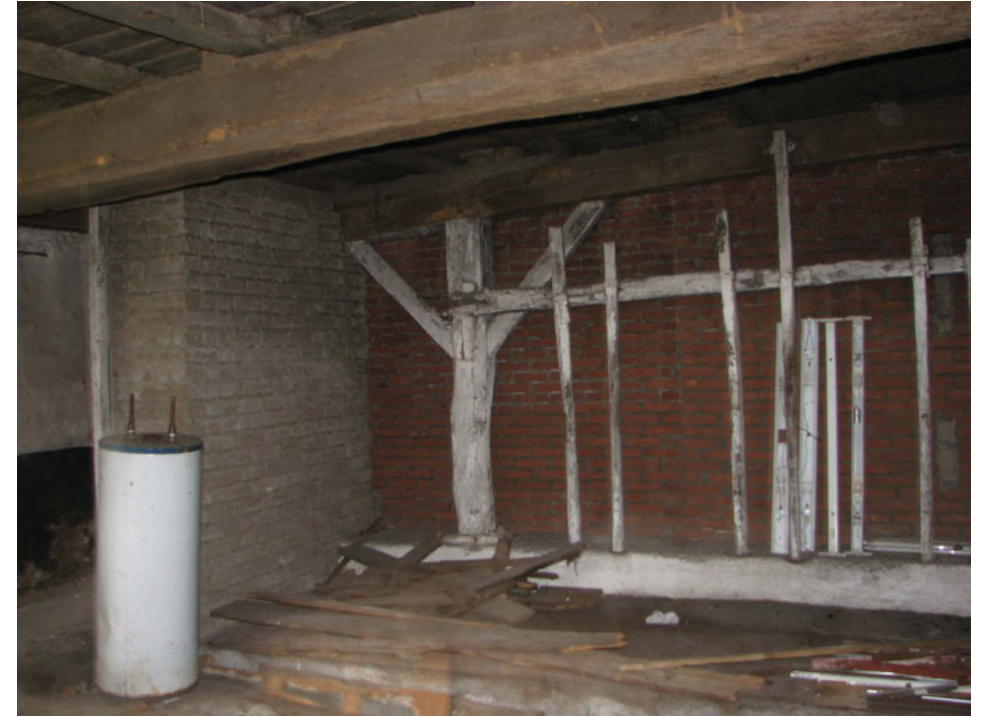
Stal, gekeken naar het moerbalkgebint op as D. Achter het gebint is een halfsteens gemetselde wand zichtbaar, die de scheiding vormt tussen stal en woonhuis. Voor het gebint ligt een verhoogde vloer voor enkele koeien. De lager gelegen vloer loopt sterk af richting gierkelder (foto: 2007 voor restauratie)
