## Forbedring af SOG på toiletkassette C-403L R

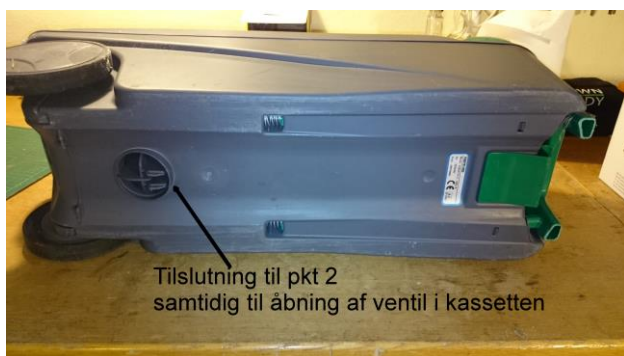
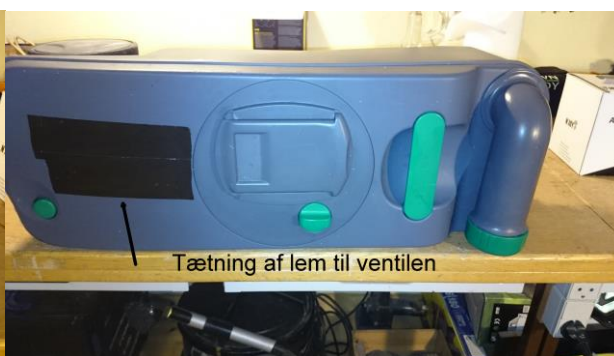
Virkemåde: Udsugningen foregår i kassetten gennem en ventil bagerst i kassetten, ventilen åbnes automatisk, når kassetten monteres i toilettet.

Ventilen har en lille åbning, så det er begrænset hvor meget luft der kan passere.

Pkt. 1 er der, hvor udsugningsslangen til ventilatoren bliver tilsluttet.

Pkt. 2 er der, hvor udsugningen fra selve kassetten sker.

Som man kan se af billedet, er der flere rør og samlinger i systemet, i alt 4 rør/slangesamlinger, som vi har tætnet så godt muligt, men trykfaldet gennem ventil, rør og slange er stort, og sugeeffekten er derfor ikke imponerende.

Ændringen ser sådan ud: Nu suges der fra tømmerøret direkte til ventilatoren i lågen uden de mange samlinger.

Proppen i pkt. 2 flyttes til pkt. 1 i tømmerøret når kassetten skal tømmes, og sættes bagefter tilbage for at lukke hullet hvor den gamle udsugning skete, så der ikke kommer falsk luft gennem det gamle system.

For ikke at miste proppen under tømning, har den fået en sikringskæde.
