18. februar 2021

## Rapport over tilstanden af offentlige stier ved Fanø Vesterhavsbad.

Denne rapport er udarbejdet af Fanø Vesterhavsbads Grundejerforening, projektgruppen for "*Forskønnelse og renovering af offentlige stier*" i foreningens område.

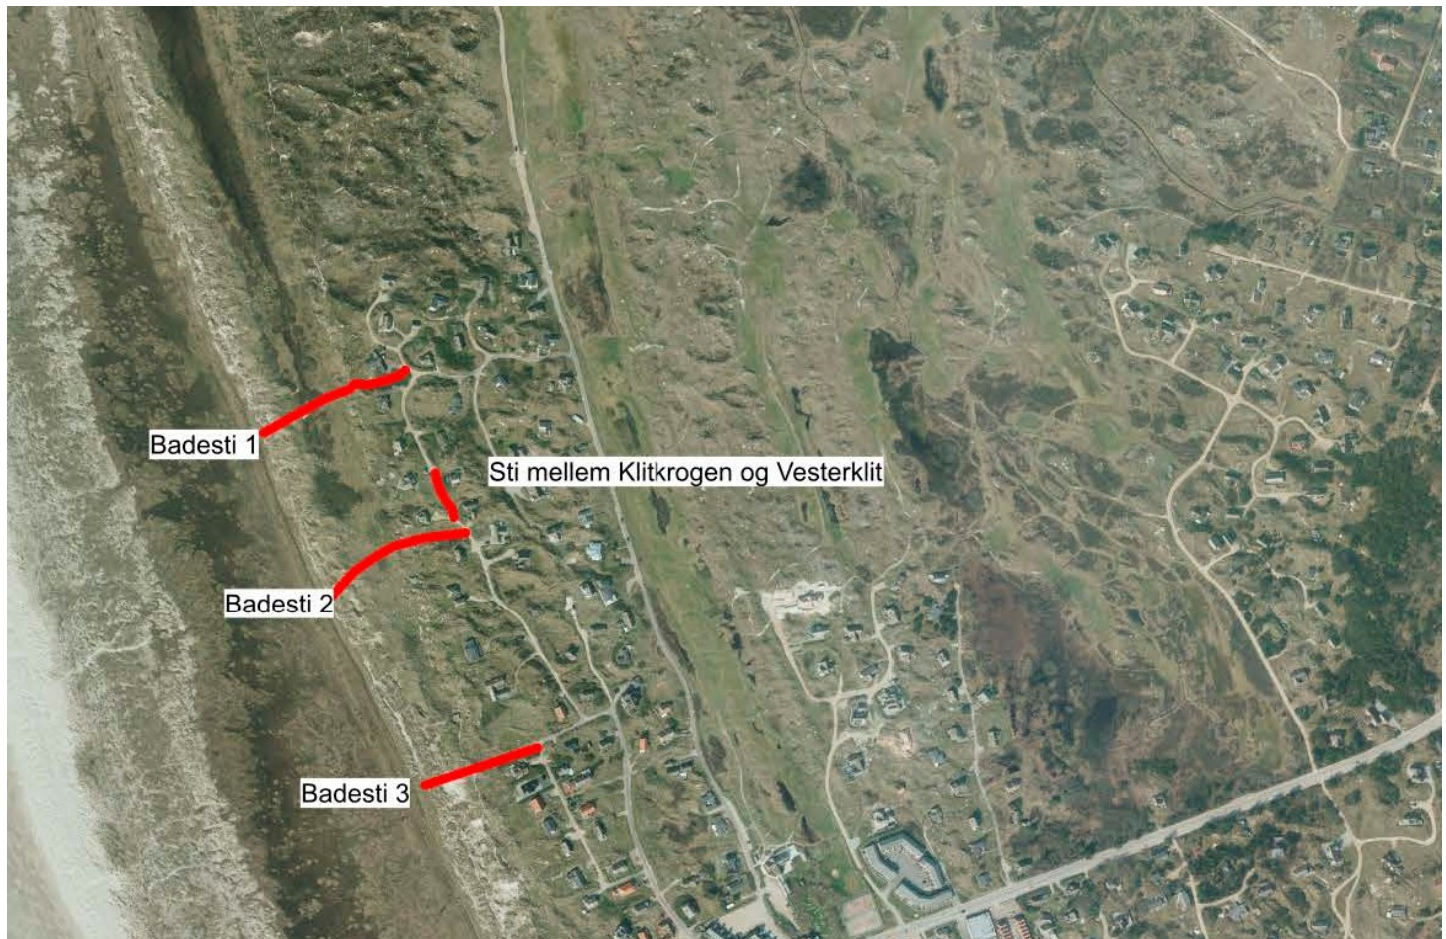
*På kortet ses de officielle stier Nord for Strandvejen.*

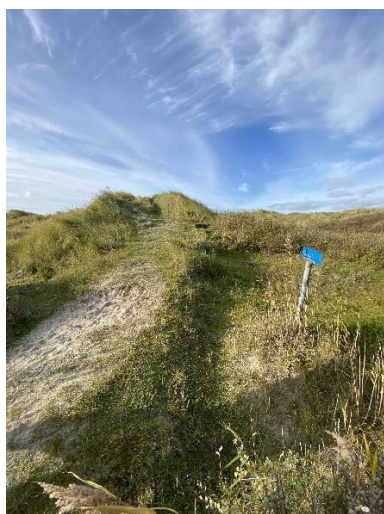
**Skiltning:** Skiltet mod vest står midt i klitterne og burde flyttes ud mod vest, hvor stien ender og hvor der ikke er et skilt.

**Slid:** Der er kommet flis på i begyndelsen af stien, der burde også lægges flis ud til stiens midte, da klitten er noget slidt.

*Skilt for Badesti 1 mod vest er placeret i stiens midte og bør flyttes ud til stiens ophør i vest. Her ses også, hvor slidt stien er på midten, hvilket kan afhjælpes med flis.*

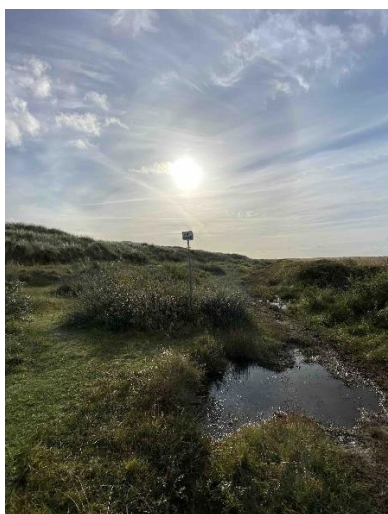
*Mod vest er ikke skiltning for Badesti 1, men et redningsskilt (A910) – redningsskiltet bibeholdes.*

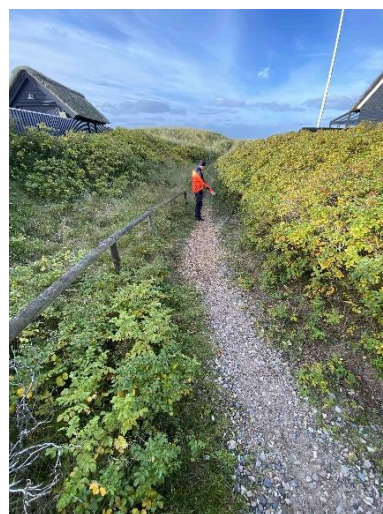
**Bevoksning:** Hybenroser i begyndelsen af stien fra Klitkrogen skal klippes ned/fjernes ad hoc.

*Badesti 1 – bevoksningen er pt rimelig, men skal passes ad hoc og fjernes/skæres ned.*

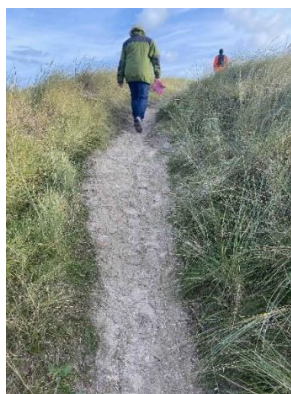
**Slid:** Mod vest ses nedslidning nogle steder. Det bør overvejes om der skal lægges flis på for at forhindre yderligere erosion.

*Badesti 2 mod vest har noget slid nogle steder.*

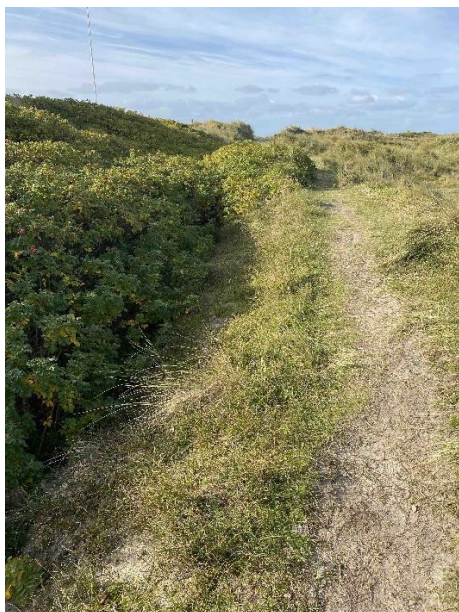
Generel status: Stien er vokset til og har været det gennem flere år, så der er etableret en ny sti ved siden af mod nord. Hvor stien oprindeligt var "nede", er den nu etableret "oppe" på kanten mod nord. Det foreslås, at den oprindelige sti reetableres, og man laver foranstaltninger, så den "nye" sti "oppe" ikke kan benyttes. Det oprindelige stiforløb er mere skånsomt for landskabet og klitten.

Bevoksning: Stien er vokset til med hybenroser, særlig mod syd i begyndelsen ved Klitkrogen.

*Badesti 3 set fra øst. Til højre ses den "nye" sti "oppe" på kanten. Til venstre øjnes det gamle oprindelige stiforløb, der er ganske vokset til med klitroser.*

Slid: Ikke relevant pt. Det foreslås dog, at når den oprindelige sti reetableres, bliver der udlagt flis på denne, så den bliver tydeliggjort og flisen fra den "nye" sti fjernes.

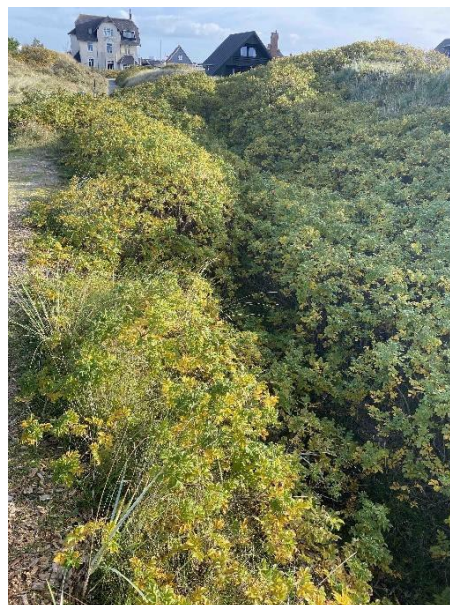
*Badesti 3 set fra vest. Man kan i bevoksningen af klitroser endnu øjne det oprindelige forløb af stien, der bør reetableres.*

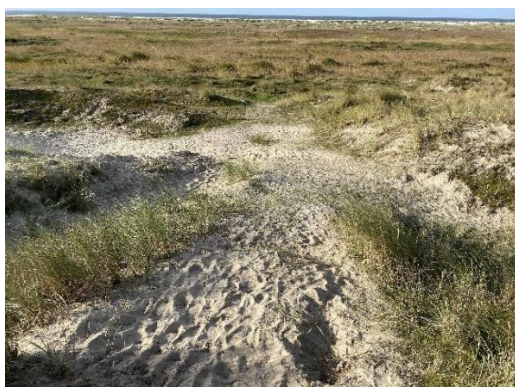
Mod vest for enden er stien temmelig slidt. Der bør eventuelt udlægges flis til beskyttelse af klitten.

*Badesti 3 i vest er meget slidt. Her bør evt. pålægges flis.*

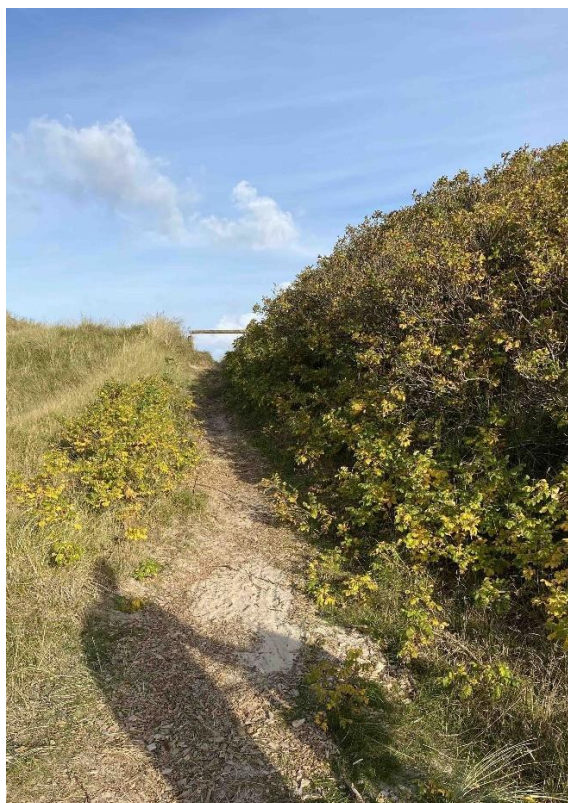
Bevoksning: Især den østlige side af stien er bevokset med klitroser, der bør holdes nede.

*Sti mellem Klitkrogen og Vesterklit fremstår generelt velholdt, men der bør beskæres klitroser.*

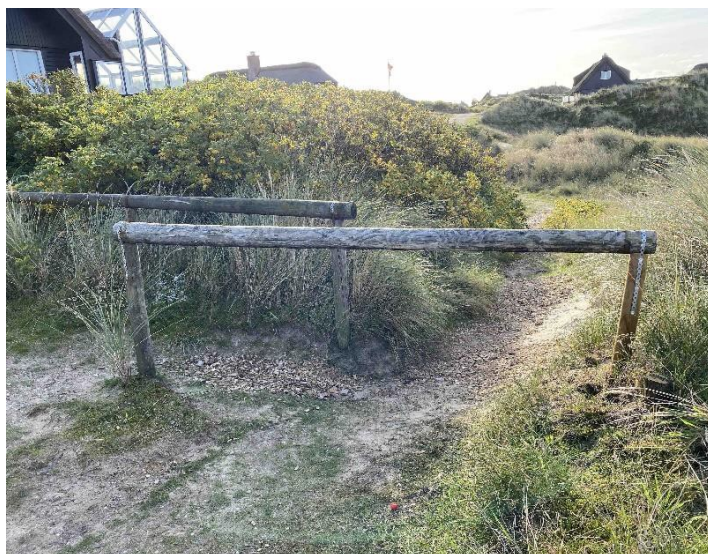
*Bom ved sti mellem Klitkrogen og Vesterklit er repareret af nabo.*

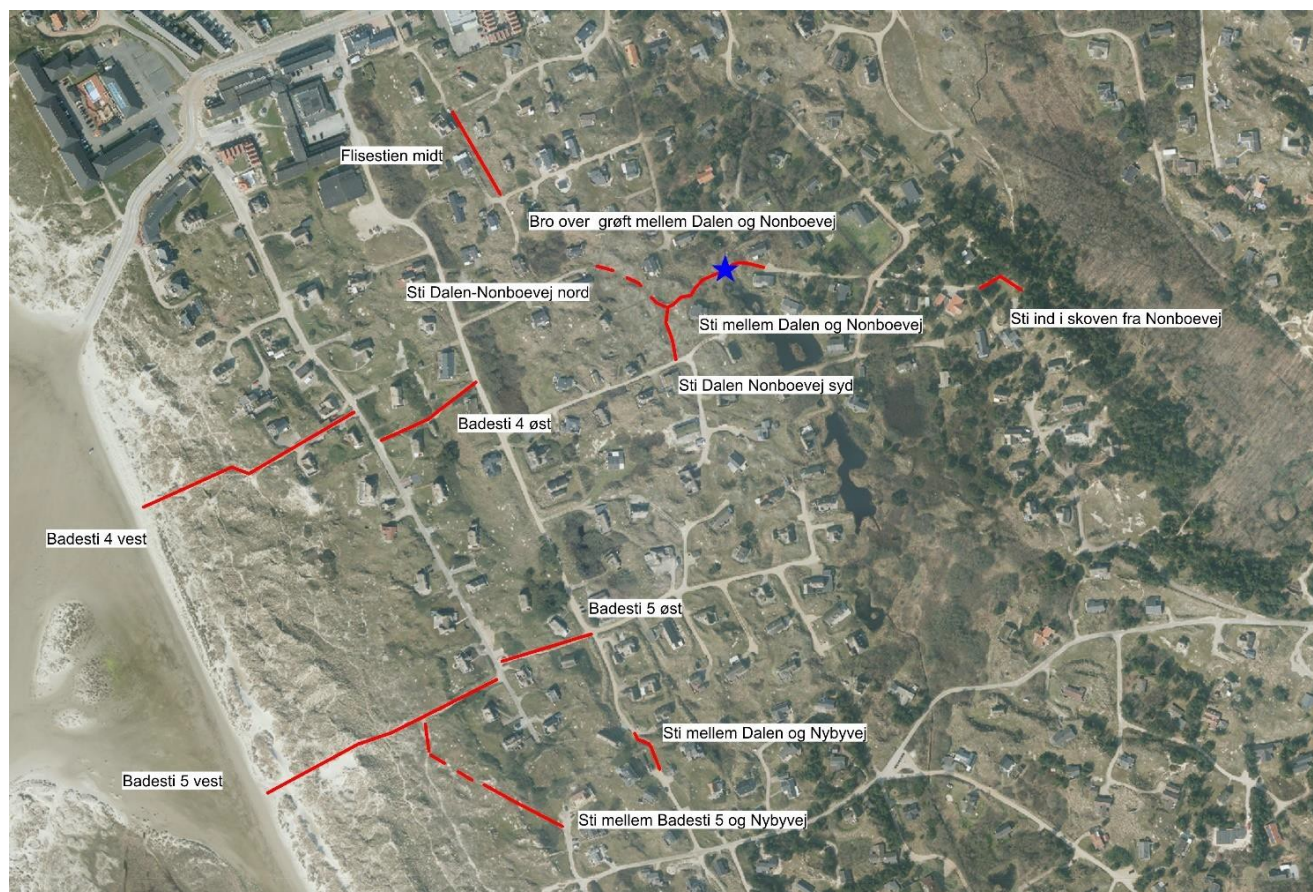
Området syd for strandvejen er karakteriseret ved lidt flere stier i baglandet, der forbinder områderne mod øst og giver adgang til stranden. Stierne giver ligeledes adgang fra flere ruter til Boghandler Hansens Plantage. De mange stier forbinder således området både mod øst og vest, men også mod syd til Rindby.

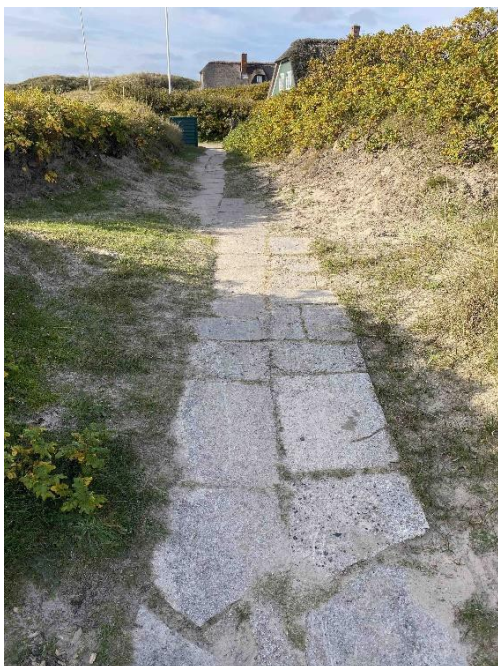
Badesti 4 øst: Stien begynder ved Dalen i nedadhældende terræn, hvorefter, der er en flisebelagt stigning mod Sønderklit. Fliserne er efterhånden noget medtaget og kunne både trænge til at blive gravet fri, men også enkelte steder at blive udskiftet. Generelt bør denne del af stien også friholdes for bevoksning.

*Badesti 4 øst: Flise belægningen ud mod Sønderklit. Flere fliser bør udskiftes og graves fri.*

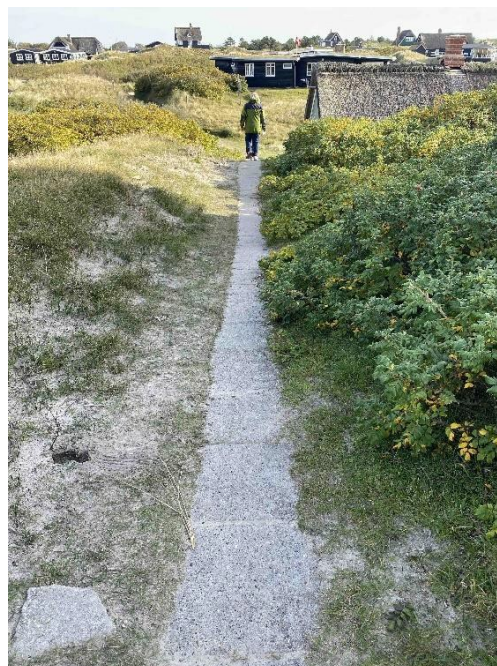
*Badesti 4 øst: set fra Sønderklit mod Dalen. Bevoksning af klitroser bør fjernes/holdes nede.*

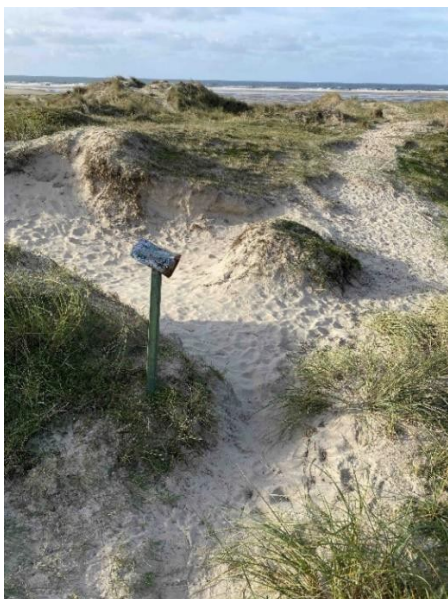
Et opsat skilt fra Naturstyrelsen om landskabet trænger til en opdatering eller skal fjernes, da selve skiltet er væk og kun stativet står tilbage.

*Naturstyrelsens skilt ved Badesti 4 vest bør fornyes eller fjernes.*

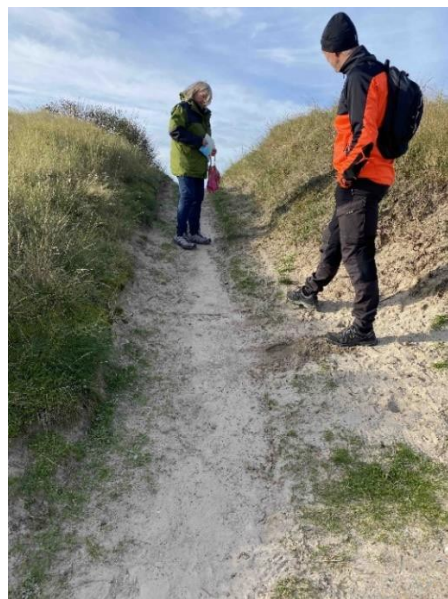
De første meter af stien fra Sønderklit mod stranden er belagt med fliser, der er ved at sande til. Fliserne bør frilægges.

*Fliserne på Badesti 4 vest ved Sønderklit skal graves fri.*

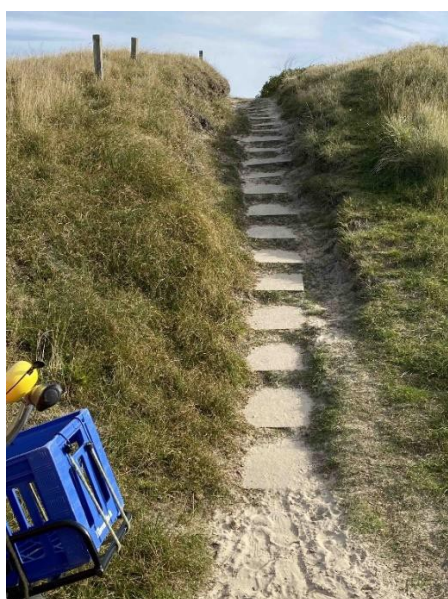
Badesti 5 øst: Stien er delvist belagt med fliser. Disse er dog vokset til med græs og roser, hvor sidstnævnte har forårsaget, at stien har flyttet sig. Det anbefales, at fliserne gøres fri og klitroserne beskæres samt at det oprindelige stiforløb tydeliggøres, så der ikke sker yderligere slid på klitten.

*Badesti 5 øst: Fliser over klitten skal frilægges.*

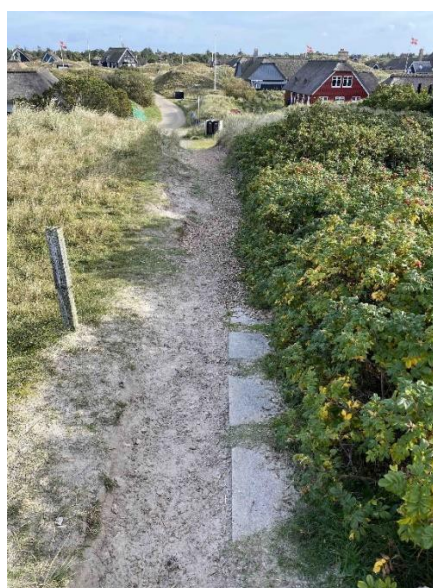
*Badesti 5 øst: Fliser frilægges, roser beskæres og stiens forløb reetableres.*

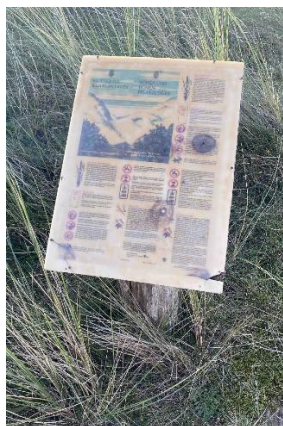
**Badesti 5 vest:** Det opsatte skilt fra Naturstyrelsen trænger til en udskiftning. Ellers intet at bemærke.

*Skiltet fortæller om, hvorledes man skal opføre sig i klitter og klitplantager. Det trænger voldsomt til en udskiftning.*

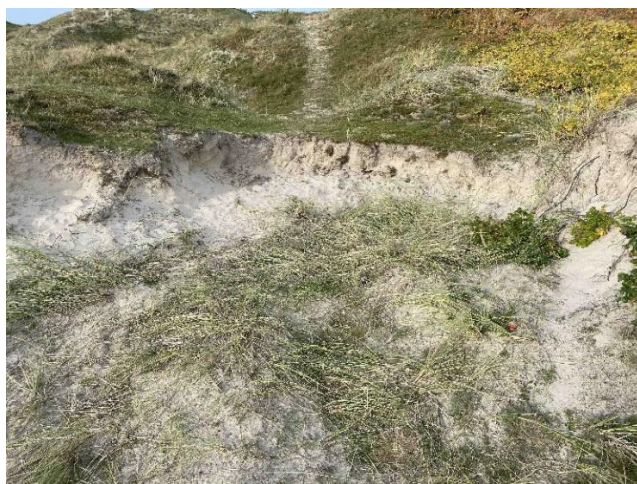
Stien er en trampesti i klitten. Den udgår fra Badesti 5 vest, ved skiltet fra Naturstyrelsen (se ovenfor). På stien er et sted en voldsom erosion af klitten. Naturstyrelsen/Kommunen bør afgøre, om der skal gøres noget ved det.

*Stien i klitterne mellem Badesti 5 vest og Nyby Klitvej2-4 er en enkelt sted stærkt eroderet*

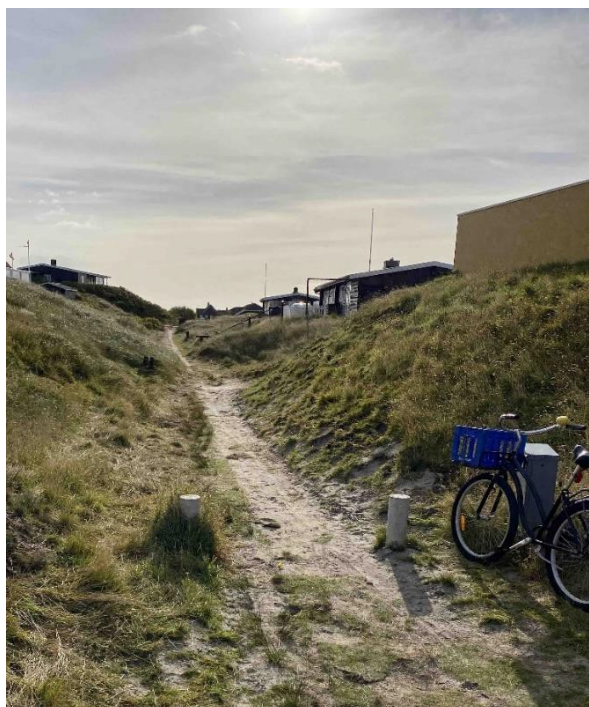
Fliserne på den flisebelagte gangsti er efterhånden tilgroet med græs, hvorfor der er dannet en ny sti i græsset ved siden af. Pt. er dette stykke også overdækket med sand, hvilket er forårsaget af nedgravning af kabler ved Stofa. Fliserne bør afdækkes, graves fri og den flisebelagte sti reetableres. Eventuelt med enkelte udskiftninger af revnede fliser.

*Flisestien fra nord – det første stykke er pt dækket af sand. Længere fremme øjnes fliserne.*

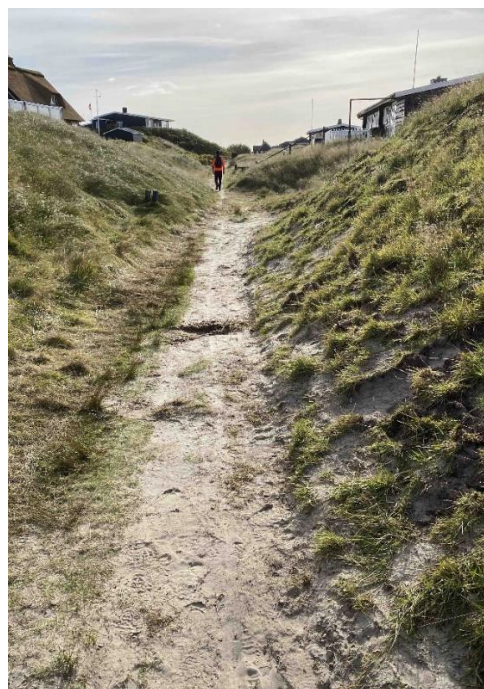
*Det anbefales at fliserne på Flisestien frilægges og eventuelle revnede fliser udskiftes.*

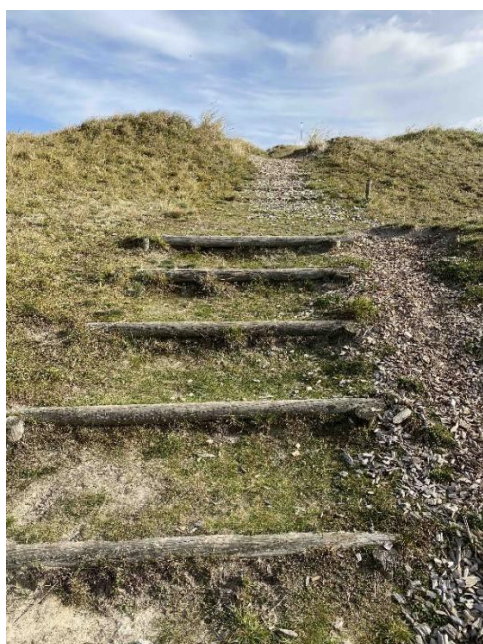
Strækningen mellem Klitkammen og Flisestien er udlagt til vej – her er dog en trappe med flis ved siden af. Det vil være mest hensigtsmæssigt at afgrænse stien til enten tappen eller som regulær sti.

*Stien mellem Klitkammen og Flisestien.  
Er det en natursti? Er det en trappe?*

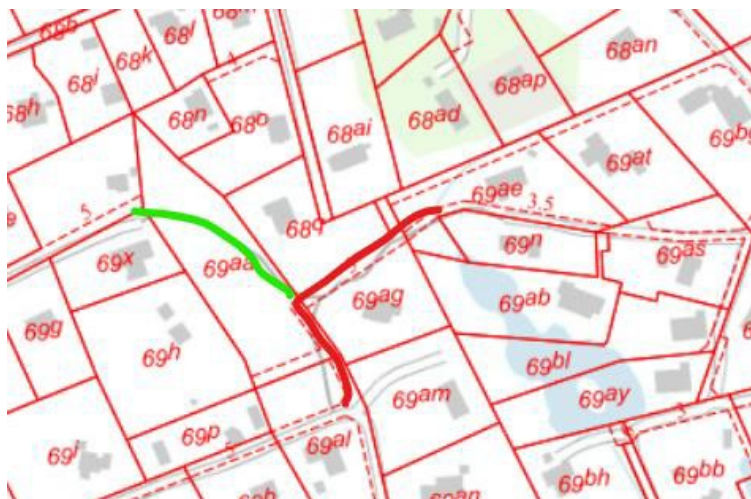
Fra Nonboevej er udlagt areal til vej (matr. 69ae) over åen til Dalen, der i dag fremstår som en sti. På Dalens side af åen, deler stien sig i to, hhv. mod nord og syd, hvor den udlagte retning kun går i den sydlige retning. Stien udgør en forbindelsesvej mellem øst (Boghandler Hansens Plantage) og vest (stranden).

Stien mellem Dalen og Nonboevej. Areal udlagt til vej er markeret med rødt og trampesti mod nord er markeret med grønt.

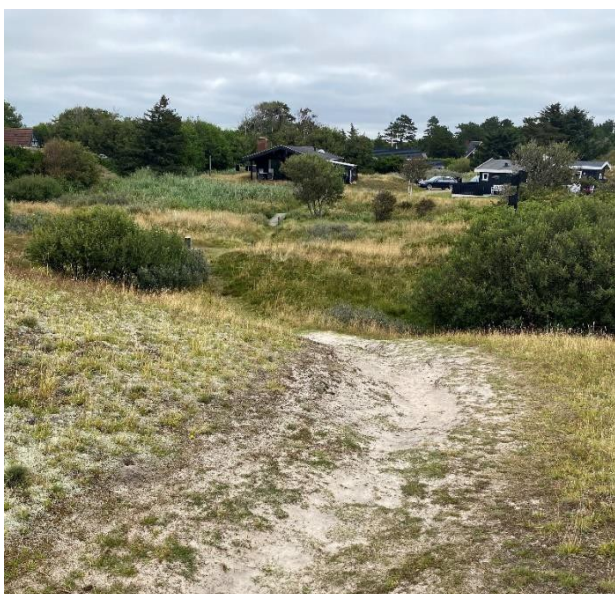
Stien er på Dalens side i det første lige stykke samt stykket mod syd meget nedslidt, ligesom broen efterhånden er angrebet af råd og efterhånden noget vakkelvorn. Desuden er broen meget, meget glat i vådt føre.

Stien mellem Dalen og Nonboevej – broen øjnes i baggrunden.

Det anbefales at udskifte broen med et skridsikkert underlag samt at stien ud for Dalen 32 (matr. 69ag) ud til Dalen (markeret med rødt) pålægges flis, da den er meget slidt. Flisen vi samtidig være en guide for turister i forhold til, hvilken vej man skal gå for at komme til stranden.

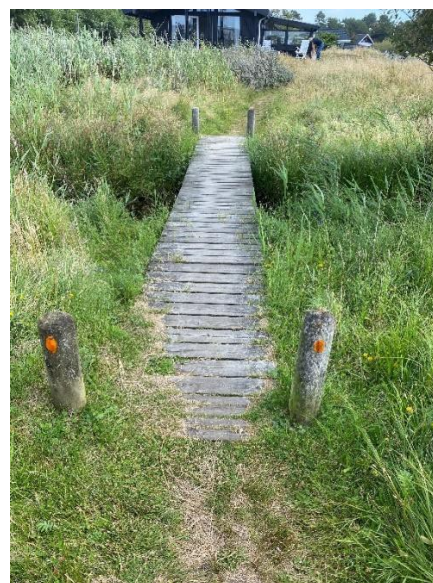
Broen mellem Nonboevej og Hanevej/Dalen har efterhånden set bedre dage.

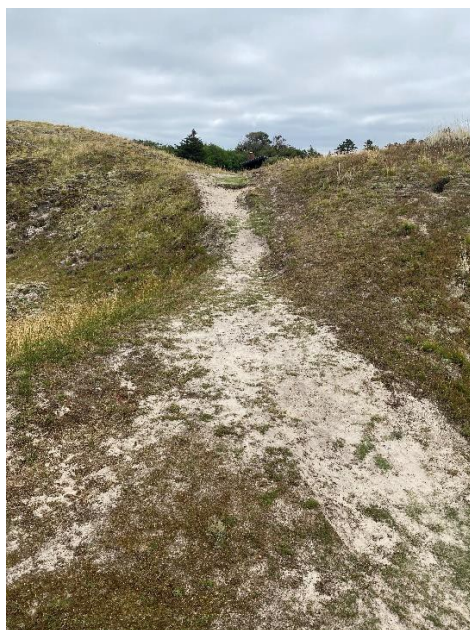
*Stien Dalen-Nonboevej er meget nedslidt og bør dækkes med flis.*

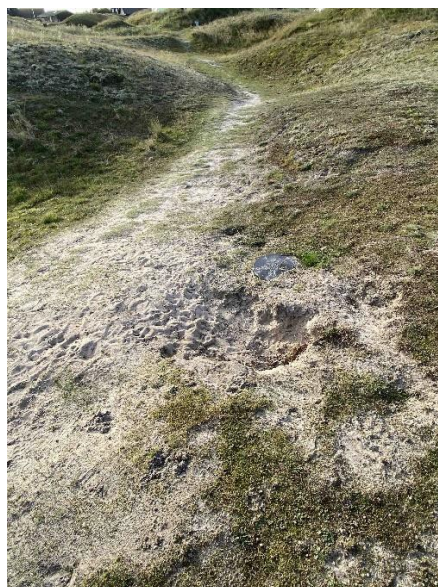
*Stykket i sydlige retning (markeret med rødt på kortet), der ender i stikvej til Dalen ved nr. 32 og 34 er ligeledes meget slidt og bør dækkes med flis.*

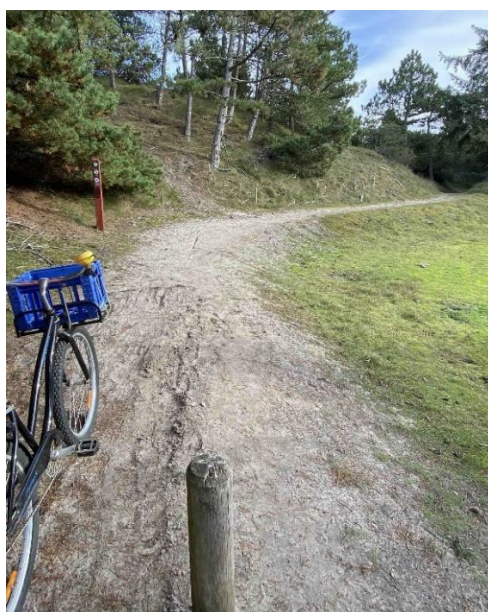
Rampen fremstår generelt i god stand. Dog er indtil statsskovdistriktets røde pæl, noget mere slid, der på længere sigt kan skade rampen. Det bør overvejes at lave noget forbyggende for at forhindre en erosion.

*Adgangsvejen til Boghandler Hansens Plantage fra Nonboevej. Det er tydeligt, at der er ved at ske en erosion af rampen.*

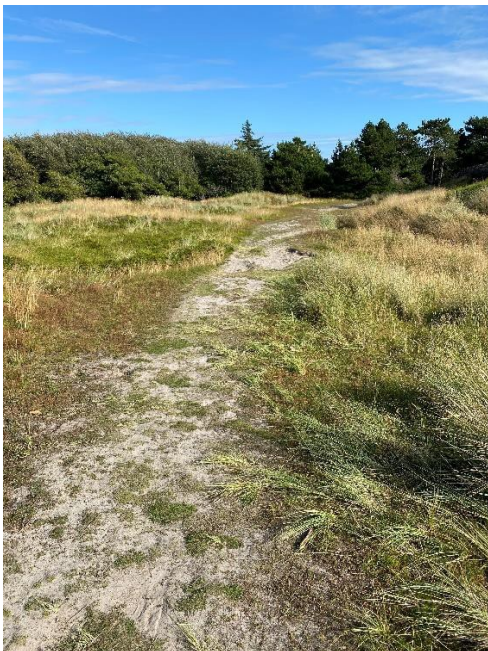
Stien er en almindelig trampesti, der efterhånden har slidt bevoksningen ned. Det anbefales at der bliver udlagt flis på stien som beskyttelse

*Stien fra Skovsletten til Boghandler Hansens Plantage er præget af slid.*
