RAGUNDASJÖNS GEOMORFOLOGI

HANS W:SON AHLMANN

MED 5 TAVLOR

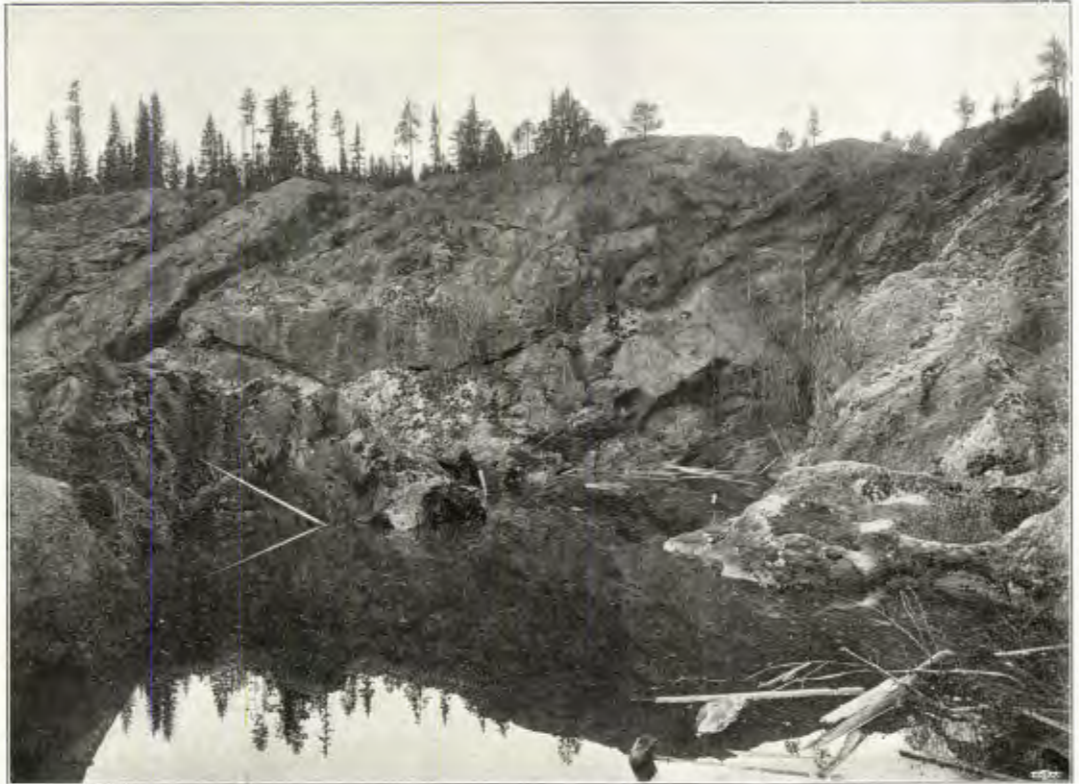
Fig. 4. *Döda fallets stup.*

Stupet är icke fullt lodrätt utan något lutande samt splittrat och upplöst i block och utsprång (fig. 4). Såväl på stupet som på den ovanför liggande sluttningen upp till pasströskeln finnas dessutom stora och väl utbildade jättegrytor, vilkas betydelse för fallets erosionsverksamhet och kanjons uppkomst längre fram skall närmare behandlas. Alldeles invid foten av själva fallet, 19,2 m. under passpunkten, ligga två små vatten-

samlingar (se fig. 2 och 4) avstängda från den övriga kanjon av en barriär av väldiga block och klippor. Dessa hava oregelbunden form, ligga som söndersprängda halvt över varandra, men visa tydliga spår efter vattennötning genom att i detalj vara avrundade, slipade och försedda med skålformiga urgröpningar. Nedanför barriären vidtager sedan ett omkring 100 m. brett område (se fig. 2 och 3), vars botten är så översållad med stora, ofta väl rundade stenar, att berggrunden ingenstades är blottad. Utmed östra sidan framgår dock en mer blockfri och på sina ställen vattenfylld sänka, som 150 m. från stupet vidgar sig till en liten damm, avstängd från den nedanför liggande kanjon-sjön av en 25 m. lång blockanhopning. Vid sidan av denna senare reser sig ett 8 m. högt bergparti mitt i kanjon. Genom bildandet av stora jättegrytor och frostsprängning har klippan blivit splittrad i väldiga stycken och bildar nu tillsammans med invidliggande partier en svårtillgänglig terräng.

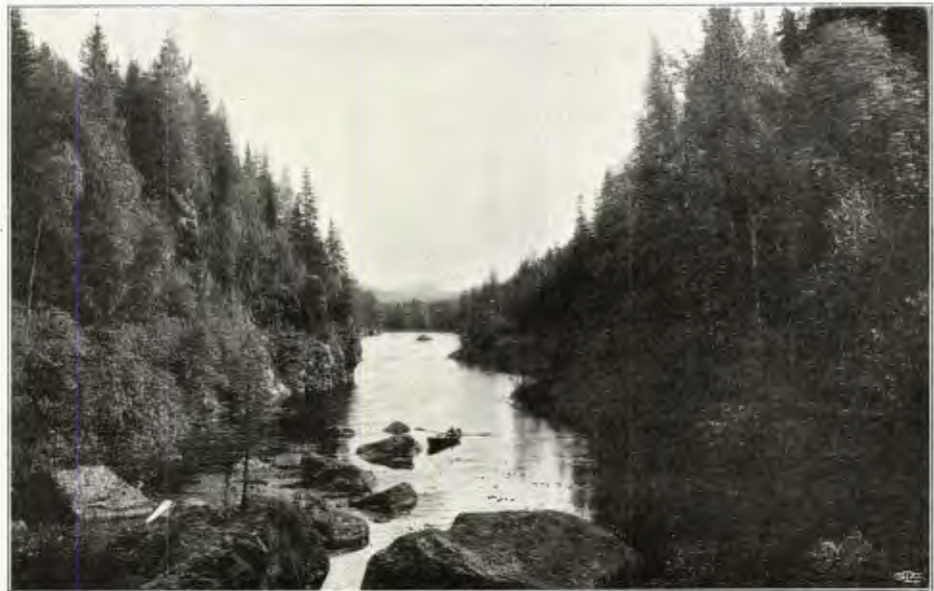
Fig. 5. *Döda fallets kanjon-sjö* sedd från profil II, fig. 2).

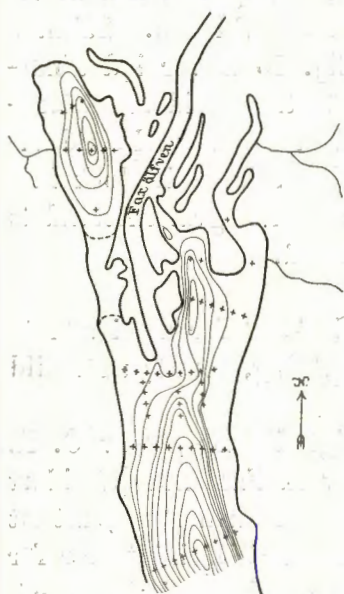
Fig. 11. Faxälvens delta i Helgumsjön.
Skala 1:50,000.
Djupkurvor för var 3:e m.

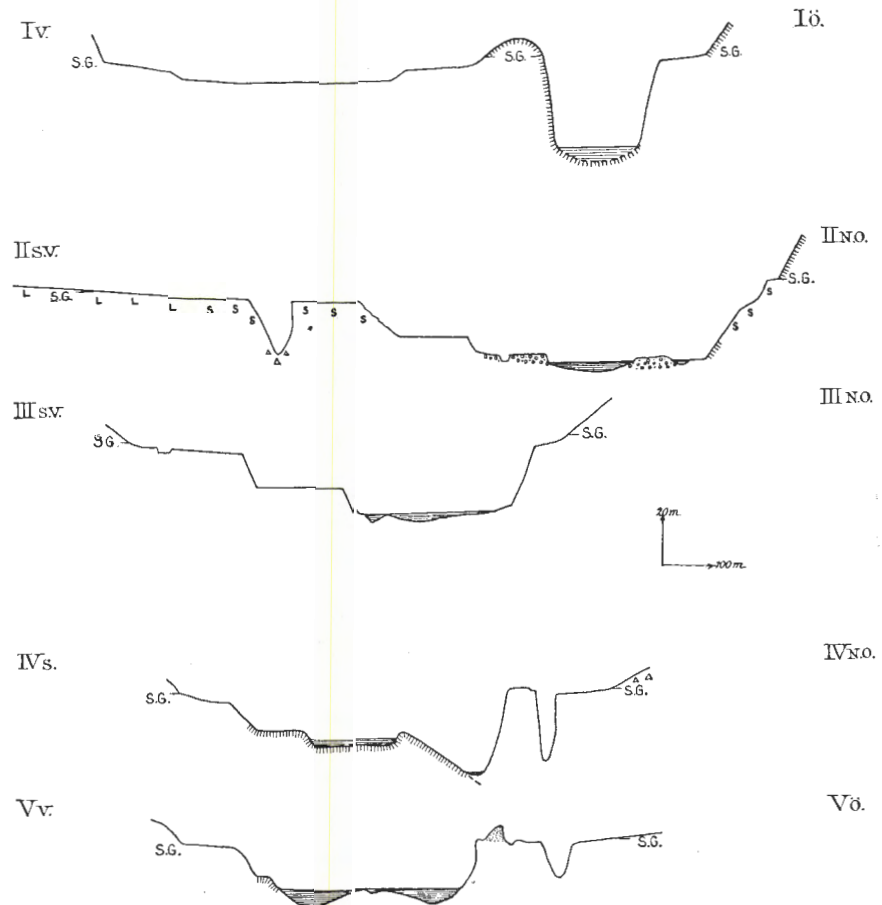
Fig. 14. Tvärprofiler över Ragundasjöns område mellan Hammarstrand och Döda fallet. S. G. = Ragundasjöns strandlinje 138,8 m. ö. h. L = glacial lera. S = sjömjåla. Δ = morän. mmmr = fast berg i dagen.

En profil över detta område ter sig som fig. 14 I. Från den väl markerade västra strandlinjen med frispolade stenar och erosionshålor utbreder sig ett alldeles jämnt strandplan. Närmast stranden är detta bestrött med större och mindre stenar, längre ut däre-

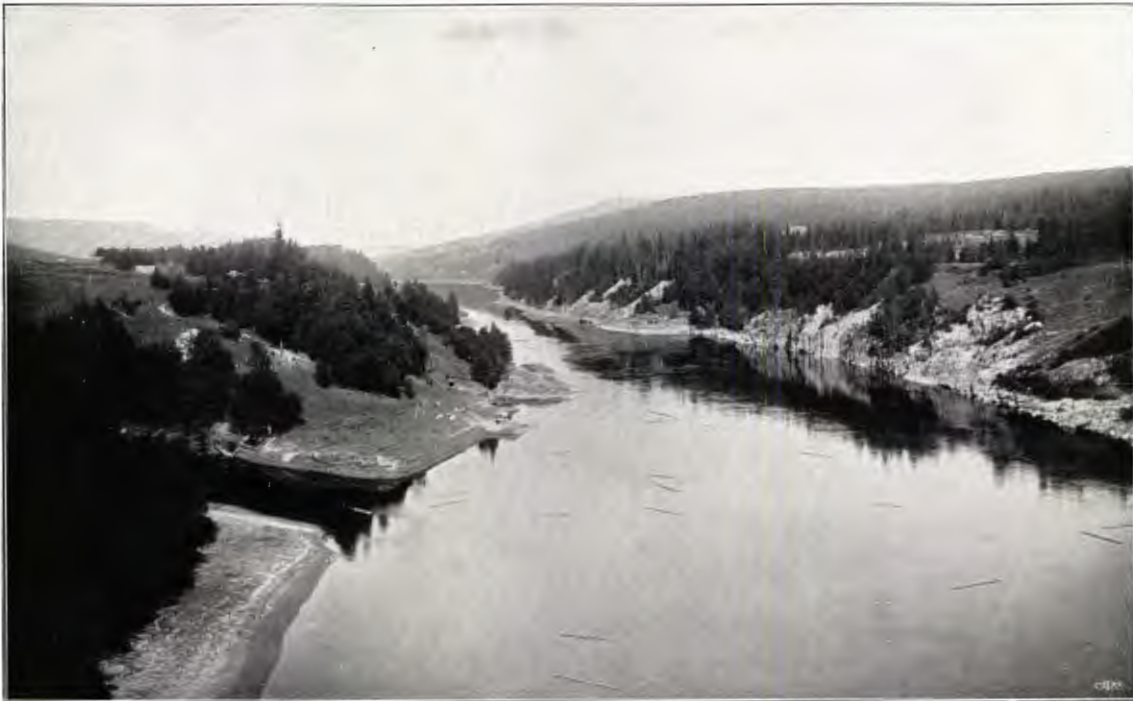
Den vid tappningskatastrofen 1796 frilagda dalfåran ovanför nuvarande järnvägsbron.

Der eigentliche Durchbruch bei den Lokångarna spielte sich während ein paar Stunden ab, und das Gebirgstal wurde hier (Fig. 20, die präglaziale Talfurche oberhalb der Eisenbahnbrücke; Fig 21, dieselbe unterhalb der Brücke) vollständig von Sedimenten freigespült. Innerhalb des Secs zog sich das Wasser rasch von der seichten Ufer- und Bodenebene weg, ohne sie zu erodieren, und konzentrierte sich dann in einer Rinne, die von dem zurückweichenden Wasserfall mit grosser Geschwindigkeit herausgerodiert wurde. Nördlich von Lienön, wo der cañonähnliche Teil des Gebirgstales endet, geschah die Erosion zuerst in NNW-licher Richtung, d. h. in unmittelbarer Fortsetzung der abwärts liegenden geraden Strecke und bildete die Erosionsterrasse, die sich jetzt auf — 10 bis — 13 m unterhalb der Ebenen der Halåbucht ausbreitet. — Zwischen dem Halågebiet und dem Hammarstrandgebiet wirkte der Strom bald gegen die rechte, bald gegen die linke Seite der Talfurche, konzentrierte sich aber schliesslich gegen die linke, wo die Terrasse zwischen — 22 und — 30 m Niveau herausgerodiert wurde. — Bei Prästbergsudden lagen mächtige Schottermassen, die die Erosion hemmten und bewirkten, dass der Entwässerungsfall ungefähr eine Woche lang stillstand. Während dieser Zeit wurde die Terrasse gebildet, die auf — 16 bis — 20 m Niveau sich unterhalb der Ufer- und Bodenebene bei Hammarstrand und am Vikbäckern ausbreitet. Gleichzeitig wurden auch die Ravinen und Depressionen ausgeschnitten, die sich im Abhang zur Ufer- und Bodenebene hin finden. Westlich von Bredteg wurde schliesslich die hier liegende Gebirgsschwelle entblösst, so dass der Hammarfors (Fig. 22) gebildet wurde und der Passpunkt dieses Falles zu einer festen Erosionsbasis für die Erosion des Stromes innerhalb des stromaufwärts liegenden Gebiets wurde.

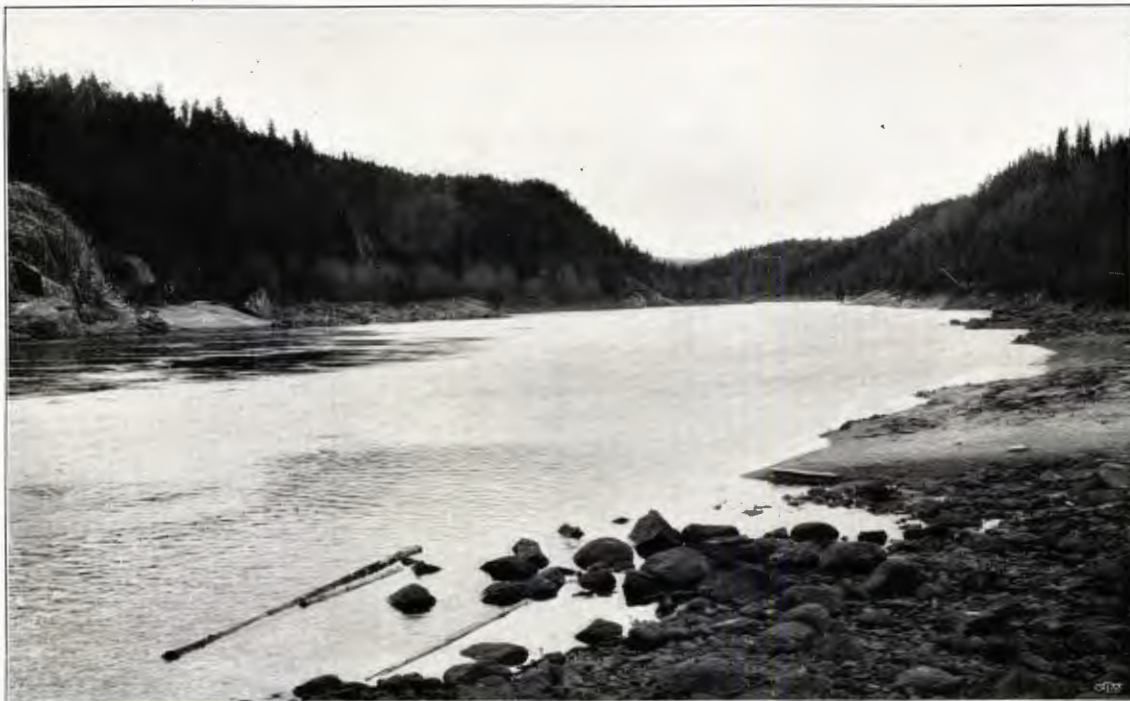
Den vid tappningskatastrofen 1796 frilagda dalfåran nedanför nuvarande järnvägsbron.

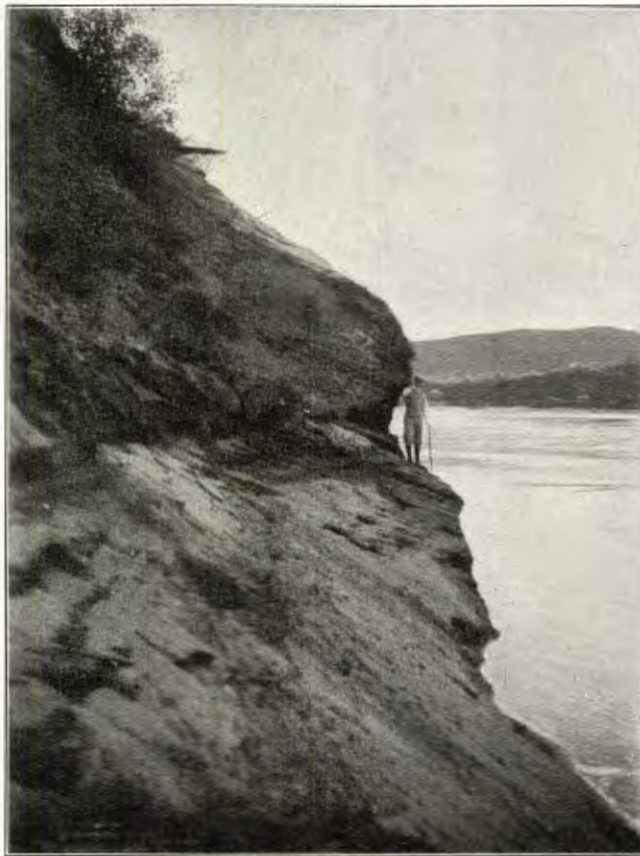
Fig. 26. Älvytans erosionshak för högvatten vid profil 13, S om Barksanden.

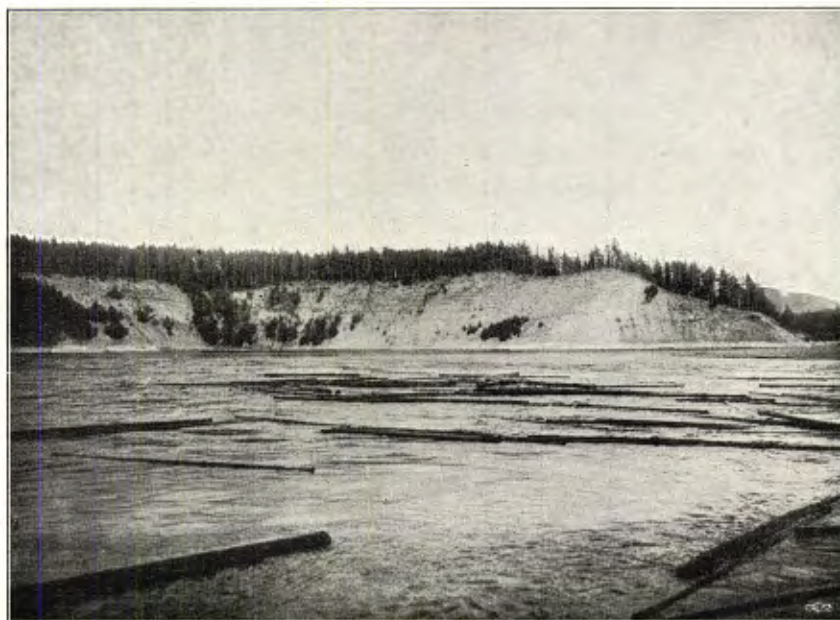
Fig. 35. *Dövikens Storeda.*

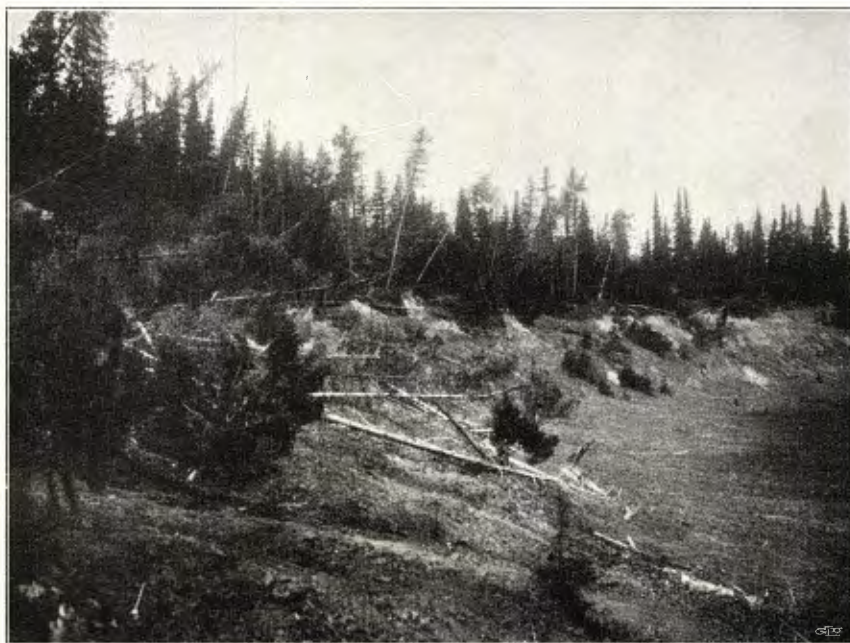
Fig. 44. Jordflytningsområdet vid Halån.

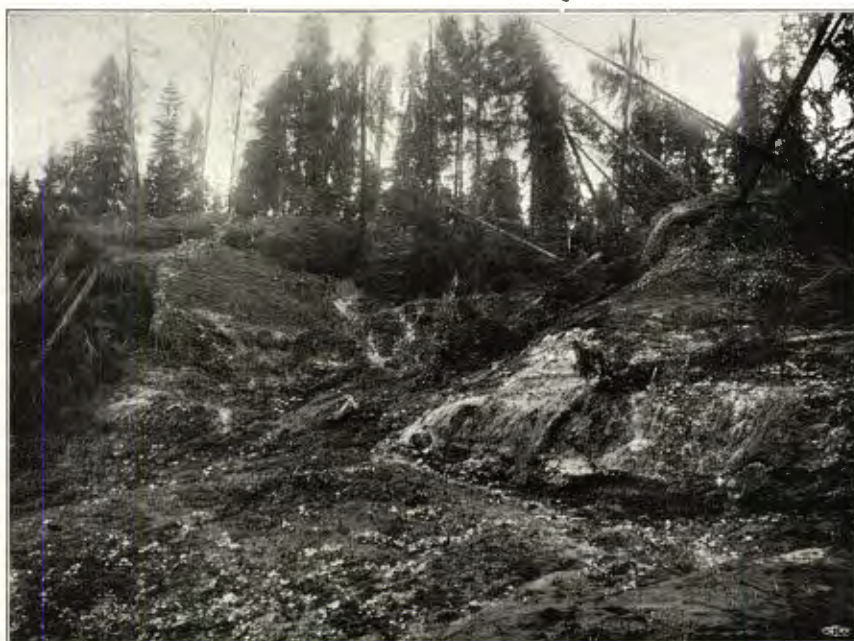
Fig. 45. Jordflytning vid Halån.
