LEGEPLADSINSPEKTION

Udført for:
Grundejerforeningen Romalt
Legeplads 2, Christiansminde

Inspektionstype: Årlig hovedinspektion

Rapportnr.: PA6970

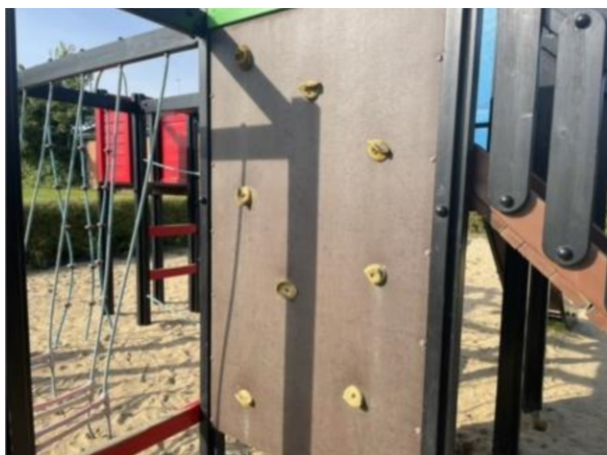
Risikovurdering: 4 - Lav

Problembeskrivelse	Viste komponenter er løse og bør derfor efterspændes. Rutinemæssig vedligehold bør bl.a. omfatte efterspænding af befæstelselementer. Rutinemæssig vedligeholdelse
Bemærkninger	Flere greb er løse
Tiltag	
Tiltagsbemærkninger

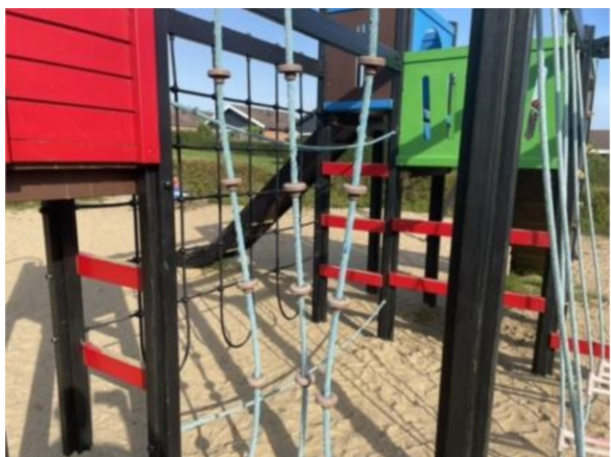
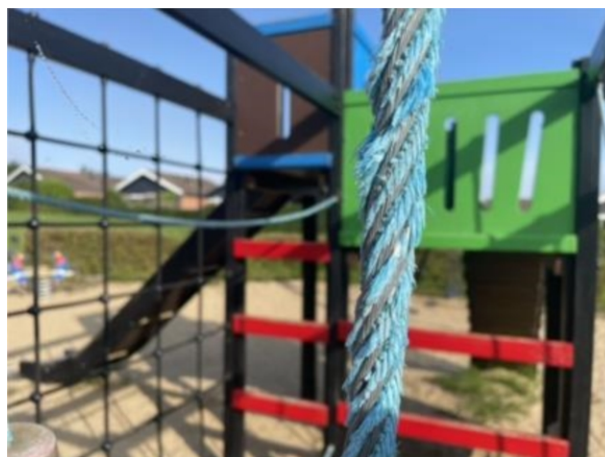
Problemstilling		Risikovurdering: 5 - Ubetydelig
Problembeskrivelse	Beklædningen af dugten på den beklædte wirer er slidt i stykker. Ved anvendelse af beklædte wirer, skal wirens stålkerne være helt dækket af syntetiske garner. Hold øje med wirelus. EN1176 Del 1 Pkt. 4.2.12.4 Beklædte ståltove EN1176:2008 Del 7 Pkt. 8.2.7 Korrigerende vedligeholdelse	
Bemærkninger	Net og reb er slidt vær opmærksom på udviklingen	
Tiltag		
Tiltagsbemærkninger

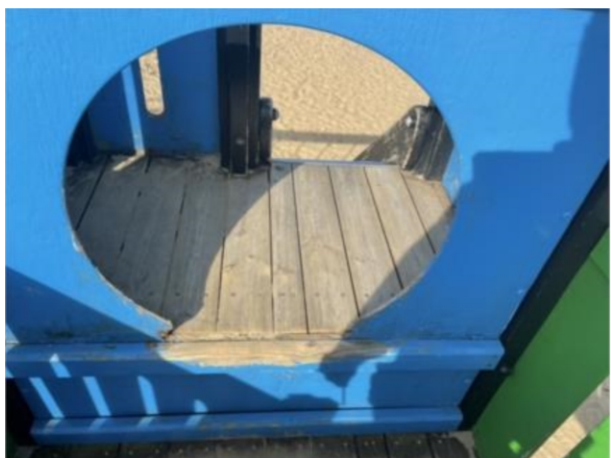
Problemstilling		Risikovurdering: 5 - Ubetydelig
Problembeskrivelse	En skruetrækker kan presses ind i viste trækomponenter som er i forfald. Korrigerende vedligeholdelse	
Bemærkninger	Viste plade i toppen er råd i	
Tiltag		
Tiltagsbemærkninger

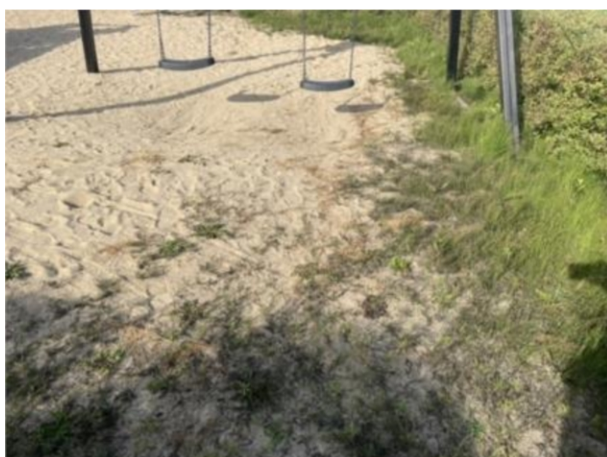
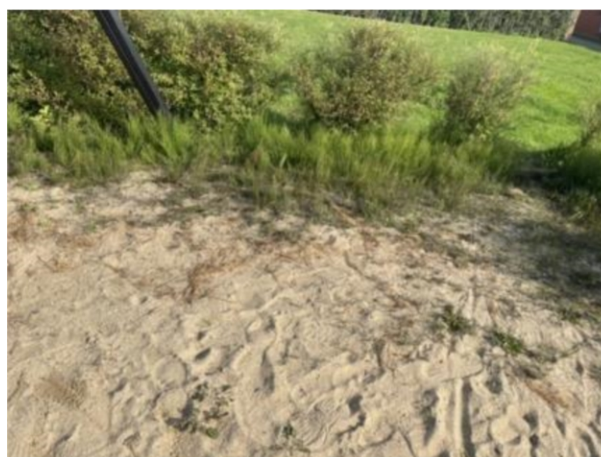
Risikovurdering: 4 - Lav

Problembeskrivelse	Der gror græs/ukrudt ind i faldunderlaget, som bør fjernes. Et faldunderlag bør vedligeholdes ved, at underlaget rives/fræses og holdes fri for planter for at opretholde de støddabsorberende egenskaber. Dette bør ske efter behov. Rutinemæssig vedligehold bør bl.a. omfatte vedligehold af støddæmpende underlag. Rutinemæssig vedligeholdelse
Bemærkninger	Underlaget trænger til vedligeholdelse
Tiltag	
Tiltagsbemærkninger

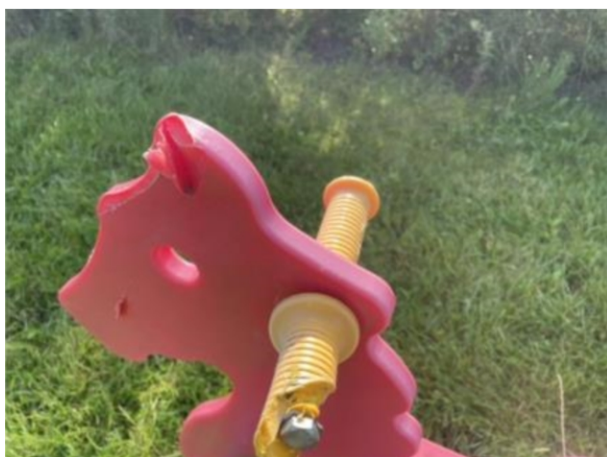
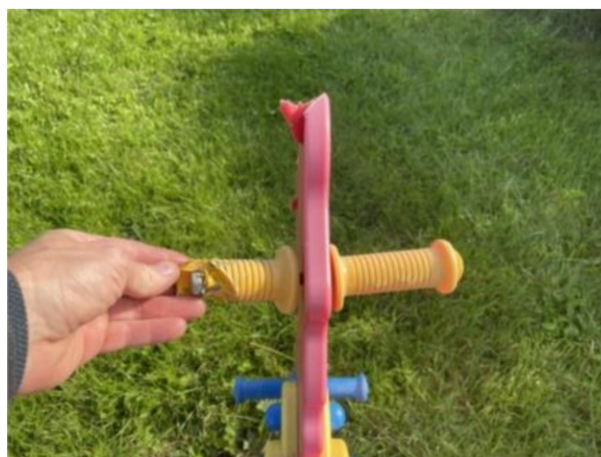
Risikovurdering: 4 - Lav

Problembeskrivelse	Korrigerende vedligeholdelse
Bemærkninger	Håndtaget er ødelagt og der er skære mærker i hovedet
Tiltag	
Tiltagsbemærkninger
