LEGEPLADSINSPEKTION

Udført for:
Grundejerforeningen Romalt
Legeplads 4, Idasminde

Inspektionstype: Årlig hovedinspektion

Rapportnr.: PA6972

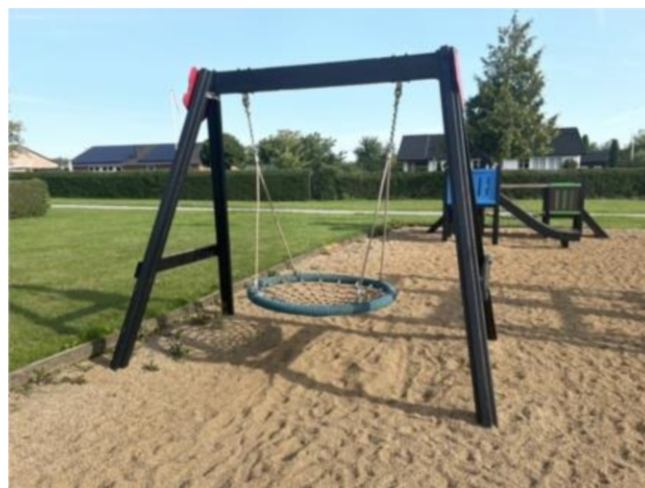
Navn: Gyng
Redskabsnr.: LPida.4
Producent: Samm-Sall ApS
Levetid: 10
Materiale: Stål/træ

Problemstilling		Risikovurdering: 4 - Lav
Problembeskrivelse	Der gror græs/ukrudt ind i faldunderlaget, som bør fjernes. Et faldunderlag bør vedligeholdes ved, at underlaget rives/fræses og holdes fri for planter for at opretholde de støddabsorberende egenskaber. Dette bør ske efter behov. Rutinemæssig vedligehold bør bl.a. omfatte vedligehold af støddæmpende underlag. Rutinemæssig vedligeholdelse	
Bemærkninger		
Tiltag		
Tiltagsbemærkninger

Problemstilling		Risikovurdering: 4 - Lav
Problembeskrivelse	En skruetrækker kan presses ind i viste trækomponenter som er i forfald. Korrigerende vedligeholdelse	
Bemærkninger	Der er råd i de røde plader	
Tiltag		
Tiltagsbemærkninger

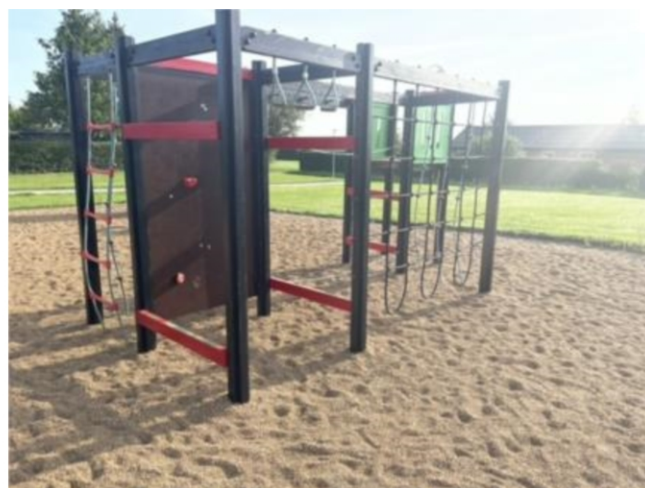
Navn: Klatreredskab
 Redskabsnr.: LPida.3
 Serienummer: 94101-00
 Producent: Samm-Sall ApS
 Materiale: kunststof/træ/Stål

Risikovurdering: 5 - Ubetydelig

Problembeskrivelse	Beklædningen af dugten på den beklædte wirer er slidt i stykker. Ved anvendelse af beklædte wirer, skal wirens stålkerne være helt dækket af syntetiske garner. Hold øje med wirelus. EN1176 Del 1 Pkt. 4.2.12.4 Beklædte ståltove EN1176:2008 Del 7 Pkt. 8.2.7 Korrigerende vedligeholdelse
Bemærkninger	Net og reb er slidt vær opmærksom på udviklingen
Tiltag	
Tiltagsbemærkninger

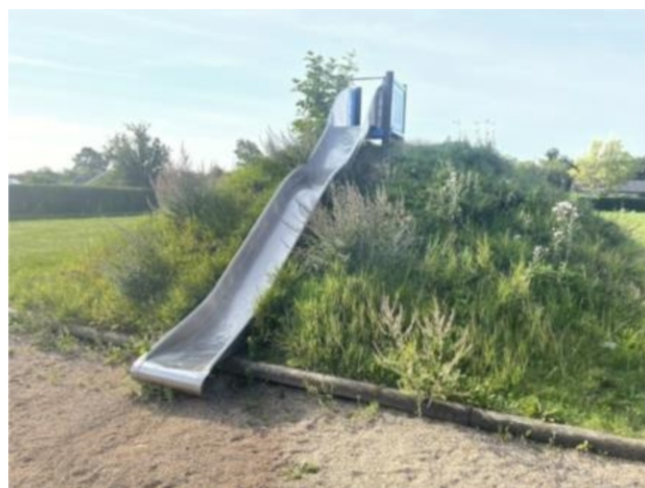
Navn: Rutsjebane
 Redskabsnr.: LPida.2
 Levetid: 12
 Materiale: Stål/træ

Risikovurdering: 4 - Lav

Problembeskrivelse	Der er konstateret forhindringer i frirummet. Frirummet må ikke indeholde forhindringer, der kan forhindre en bruger i at gennemføre en tvungen bevægelse, fx grene på træer, tove, tværbomme osv. EN1176 Del 1 Pkt. 4.2.8.3 Beskyttelse mod skader i frirummet af brugere, der udsættes for en bevægelse påført af redskabet
Bemærkninger	Bakken bør klippes
Tiltag	
Tiltagsbemærkninger

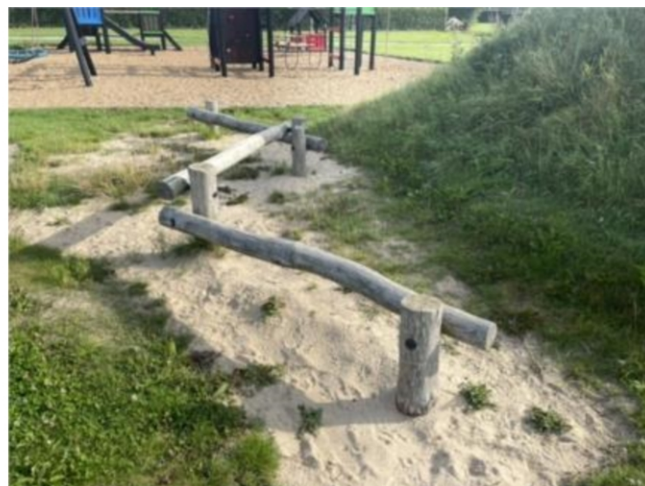
Navn: Balancebomme
 Redskabsnr.: LPida.1
 Typenummer: RBZ
 Producent: Noles A/S
 Materiale: Træ
 Småbørn (0-5 år)
 Børn (6-11 år)
 Unge (12-18 år)

Risikovurdering: 5 - Ubetydelig

Problembeskrivelse	Viste komponenter er løse og bør derfor efterspændes. Rutinemæssig vedligehold bør bl.a. omfatte efterspænding af befæstelselementer. Rutinemæssig vedligeholdelse
Bemærkninger	Bommen er løs
Tiltag	
Tiltagsbemærkninger

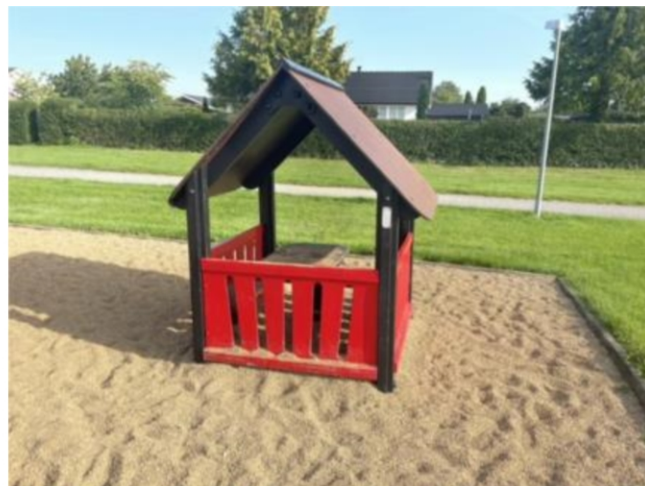
Navn: Legehus
 Redskabsnr.: LPida.7
 Typenummer: 82550-00
 Producent: Samm-Sall ApS

Risikovurdering: 5 - Ubetydelig

Problembeskrivelse	Der er brud på redskabets overfladebehandling. Redskabets levetid forringes når overfladebehandlingen er brudt. Rutinemæssig vedligehold bør bl.a. omfatte vedligehold og nymaling af overflader. Rutinemæssig vedligeholdelse
Bemærkninger	
Tiltag	
Tiltagsbemærkninger

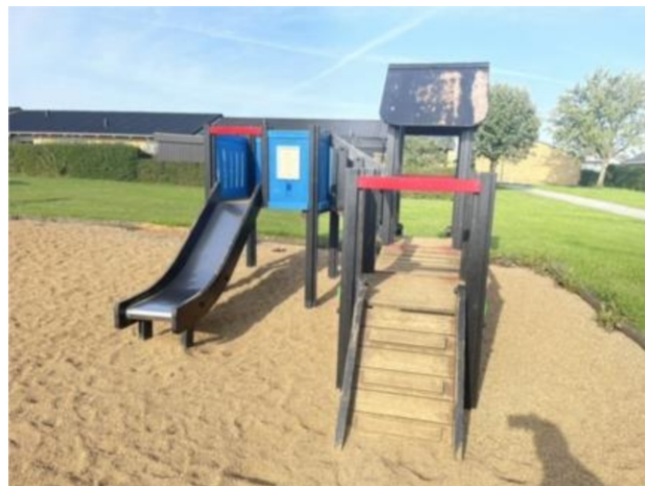
Navn: Tårn med rutsjebane
 Redskabsnr.: LPida.5
 Typenummer: 82956-00
 Producent: Samm-Sall ApS
 Materiale: kunststof/træ/Stål

Problemstilling		Risikovurdering: 4 - Lav
Problembeskrivelse	En skruetrækker kan presses ind i viste trækomponenter som er i forfald. Korrigerende vedligeholdelse	
Bemærkninger	Der er råd i de grønne plader	
Tiltag		
Tiltagsbemærkninger

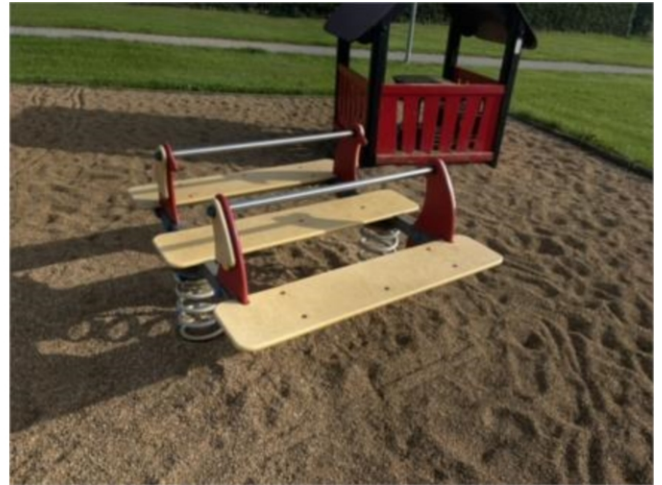
Redskabsnr.: LPida.6

Dette redskab har ingen problemstillinger
