## Pojkdrömmen som ska förverkligas, del 10.

Text och bild: Börje Engwall

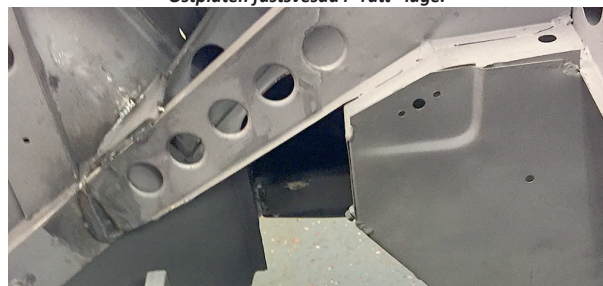
Ostplåten fastsvepad i "rätt" läge.

De där hålade (ostplåtarna) som börjar uppe vid huvudcylindrarna ser ju ut att vara det som styr det hela, där de sitter fästade i den snett uppåt bakåtriktade balken från framvagnsbryggan. Började lite fint slipa på svepsarna på den lilla triangelformade täckplåten som sammanfogar de bägge "ostplåtarna". Under den var svepsarna inte så snygga. Kapade loss även dessa samt svepsen mot innerskärmen. Tryckte lite lätt på hydraulpressen, och Voilá, det rörde sig! På ett litet kick satt dörren åter på plats, med perfekta dörrspringor. Den natten fick inte Eva någon nattro. Någon bredvid sov som en stock, snarkade så sängen vibrerade. Vilken lättnad!

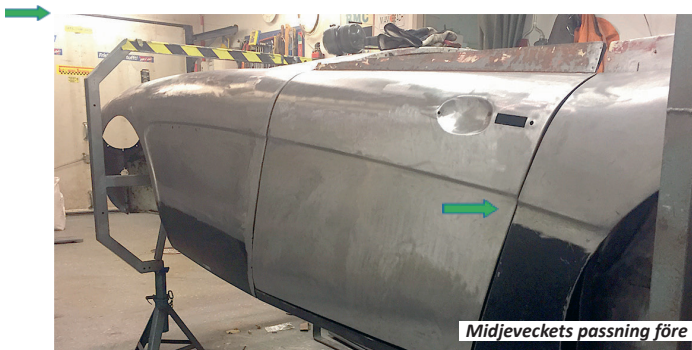
Midjeveckets passning före och efter krympning av skärmen.

Men jag hade en kaross som passade snyggt ihop, utom på vänster sida mellan dörrens bakkant och bakskärm. Gjorde en masonitmall av dörrens kurvatur. Den stämde inte alls med bakskärmen. Iväg till broder Lasse och hans krympmaskin. Några pressningar

med den, så linjerade dörr och skärm ihop. Nu var jag nöjd så långt. Men att shrouden satt så lågt bekymrade mig.

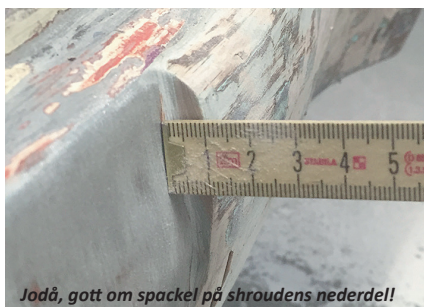
Jodå, gott om spackel på shroudens nederdel!
