## Pojkdrömmen som ska förverkligas, del 8.

Text och foto: Börje Engwall

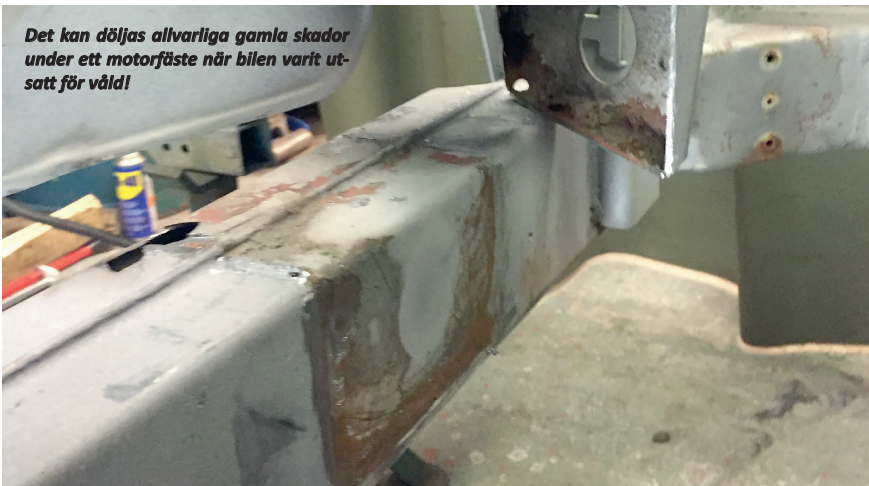
Längre fram på samma ramskena, den vänstra, fanns ett hål vid motorfästet. Tror denna spricka och sedemera hål, blev till efter ett tvärstopp. Höger utliggare till innertröskeln var helt deformerad, så ett rejält stopp har nog fått den tunga motorn att knäcka till ramen rejält. Infästningen av motorfästena på de sexcylindriga modellerna lämnar ju lite frågetecken runt sig. Jämför man med 100-modellen, så sitter de väldigt dåligt, mitt på veka ramskenan utan några förstärkningar. Tror många bilar har sprickor av utmattnings runt dessa. Jag försöker hitta på en lösning som inte påverkar originalutseendet alltför mycket här. Jag har ju Frogeyen, som är lite "hot-rod" vad gäller originalutförande, och försöker hålla BJ7:an så nära original som möjligt, med dolda förstärkningar så långt det går.

*Det kan döljas allvarliga gamla skador under ett motorfäste när bilen varit utsatt för våld!*

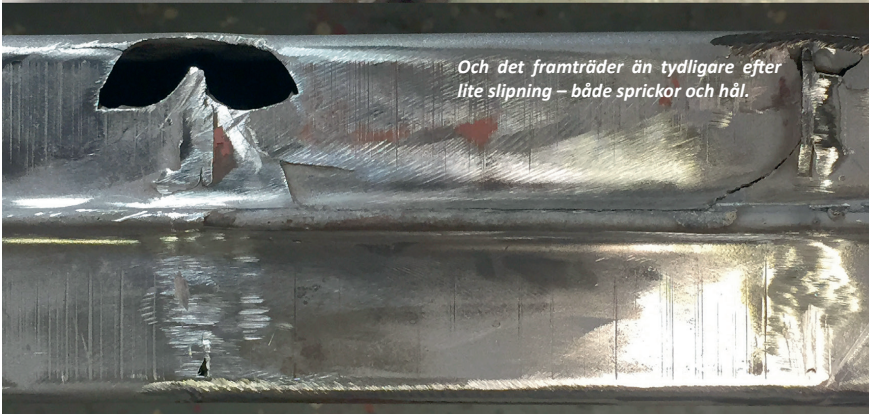
*Och det framträder än tydligare efter lite slipning – både sprickor och hål.*

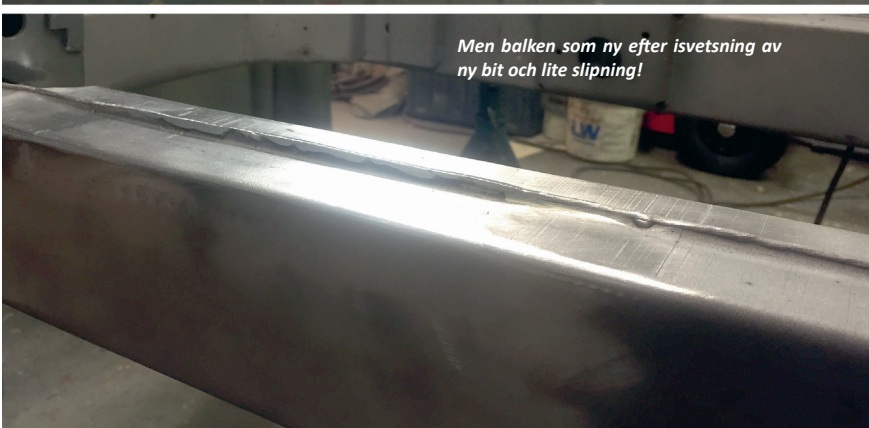
*Men balken som ny efter isvetsning av ny bit och lite slipning!*

multimaskin, eller "Fein" som många kallar dem. Ett sågblad som bara vibrerar. Fördelen är att det blir väldigt smala och fina snitt, och att man kommer in i hörn och vinklar. Innan de sågas bort, gör jag en enkel fixtur, och tar lite referensmått. Som ersättningsplåt till det uppsågade partiet på ramen, använder jag den övre friska delen av bakre tvärbalk som jag bytt ut. 1,63 mm tjocklek är ju ingen lagervara i Sverige precis ... Jag väljer att göra två extra stöd inuti motorfästena, så att de vilar på fyra fötter istället för två. Förhoppningsvis blir de lite styvare och mindre flexande, så att ramen avlastas bättre. Det finns säkert bättre eller mer omfattande modifieringar, men bilen skall bara finköras och inte rejsas. Det kommer säkert hålla min tid ut.

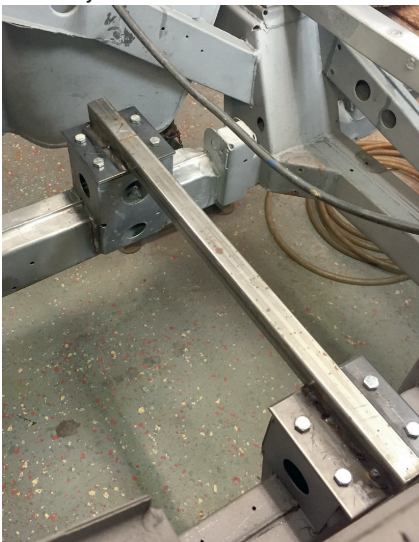
*En enkel mall för exakt fixering av de nya motorfästena*

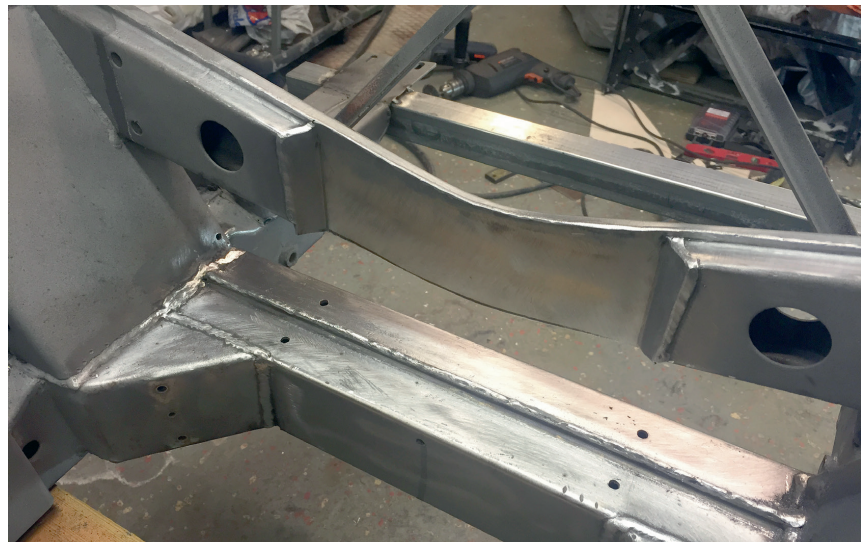
*"Urgröpfung" av främre övre tvärbalk. Underlättar när motor ska i eller ur.*

För att återgå till chassit, passade jag på att modifiera övre främre tvärbalken när jag ändå var igång. Vill man sätta på en moden svängningsdämpare på främre delen av vevaxeln (nedre remskivan), så är det för trångt mellan motor och tvärbalk, original. Man kan även göra denna balk demonterbar, vilket oftast görs på race och rallybilar, där motorn allt som oftast tas ur för genomgång. Jag valde dock att modifiera standardbalken med en lätt "urgröpfung" genom att bocka till en 1,25 mm plåt i urkapningen som gjorts.
