# Läckande värmeslangar

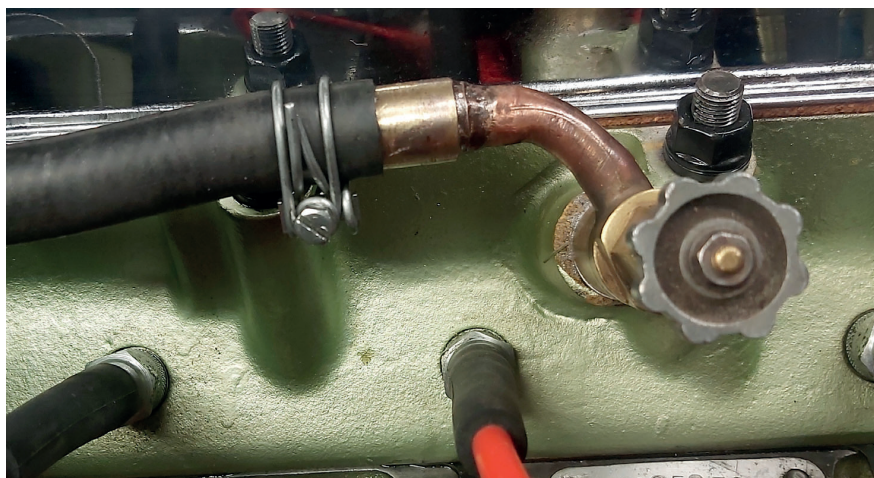
Släta rör mot släta slangar blir gärna inte helt bra. Gummislangarna behöver en liten svulst att jobba emot plus slangklämman för att det ska bli tätt. Då jag inte hittat något bra sätt att göra en svulst på kopparrören inifrån så fick det bli ett par slangkopplingar i mässing för 1/2" slangarna. Jag tog typen med utvändig gänga så att kopparröret gick i inuti.

Jag svarvade ner nyckelgreppet och gängan, mest för syns skull. De var lite stora i hålet så jag fick ta en stump kopparrör som jag passade in så att jag fick bra passning mot röret. Sedan lite silverlod på det. På mitt 100 projekt gjorde jag detta på tre ställen.

Vid kranen upp till värmepaketet och i båda ändarna av kopparröret som är returen från paketet tillbaka till vattenpumpen.

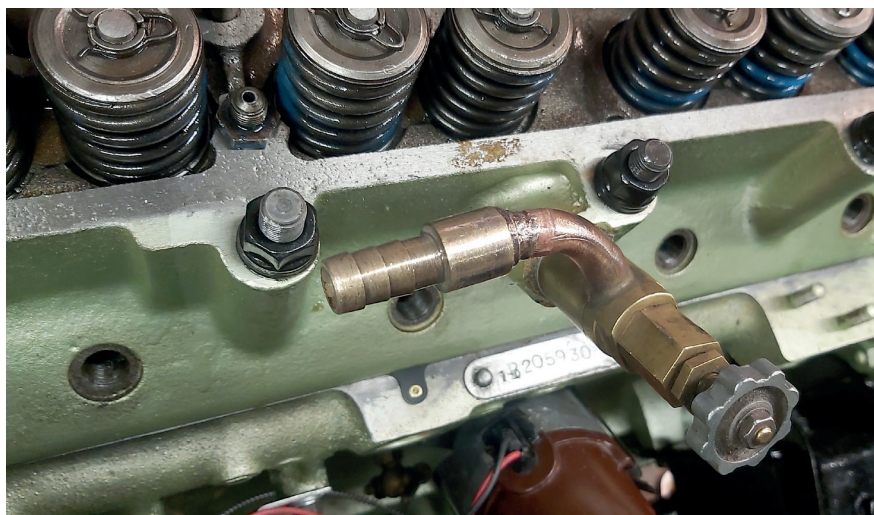
Och ja, man kan ju putsa upp lödfögarna så att de blir blanka och fina men nu är det bombtätt i min AH100 så då är det bara att göra samma sak i min 100/6.
