Pojkdrömmen som ska förverkligas, del 20

Text och foto: Börje Engwall

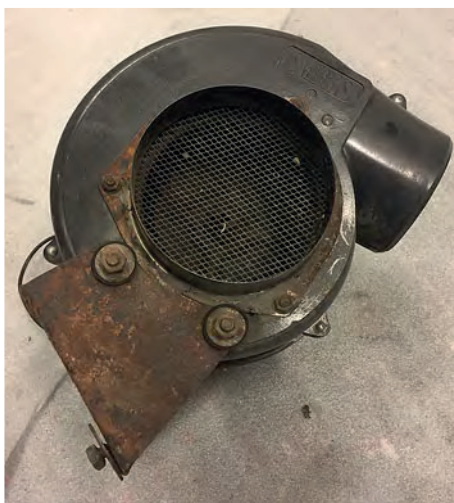
Värmebläkt i "originalskick".

Även kupéfläkten lät och gick bra. Efter blästring/lackering och förzinkning av skruv och brickor, monterades det hela ihop. Stansade ut gummibrickor som tätning i främre hjulhusets fästhål.

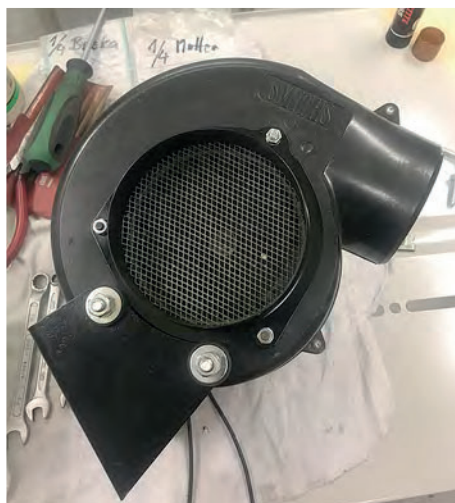
Samma bläkt efter "lite" bearbetning.

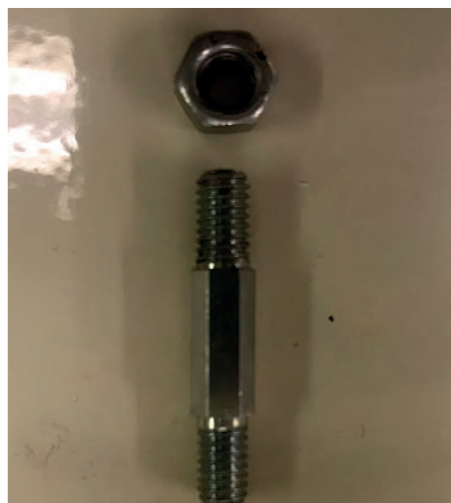
Montagedetalj för värmebläkt.

Lasse (bror) tipsade om att man kanske skulle lägga ett galler mot löv längst fram, istället för som nu, uppe vid fläktmotorn, som är omöjlig att komma åt med karossen på.

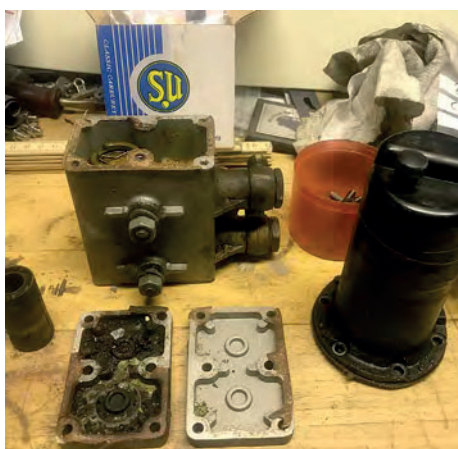
Bensinpumpen var original SU (Skinner Union), och hade nog aldrig varit borta ur bilen. Brytarna i gaveln hade nog justerats av tejprensans utseende att döma, men i övrigt, skitig och kladdig.

Vid öppnandet luktade det "dinosariepiss" om de gamla intorkade bensinresterna. Urrk! Sodablästrat och lite med aluminiumoxid,

Bensinpump före ...

fick bort det mest intorkade. Nu ligger filtret i thinner. Hoppas lösa upp det sista på så sätt.

Den reparationsats jag sedan länge köpt hem, visade sig helt fel. A-H Spares lagerför bara två olika. BN1-BN4 (tidig) och BN4 (sen) - BJ8. Nu var inte det rätt typ, utan BN4 (sen) - BJ7 (tidig) har en helt annan typ av pump (EPK 805 LCS Pump Repair Kit) med kantigt hus, inte runt. Hittade rätt i Burlens katalog som jag fått på Goodwood Revival. Har nu påtalat detta för A-H Spares. Har alltså en reparationsats till BJ8 (rund bensinpump) till salu nu.

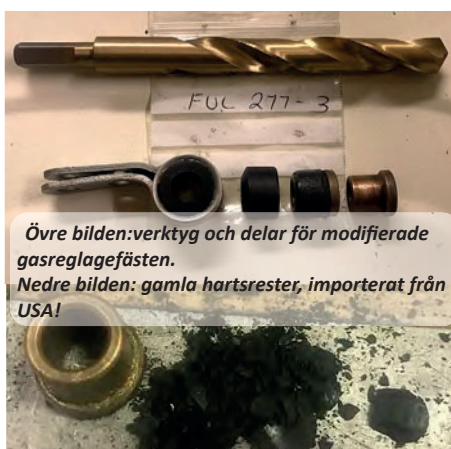
Plockade fram alla gamla och nyköpta delar till länkaget. I lådan ligger ett gäng bronsbussningar med något stenhårt, hartsliknande material på, som jag minns svagt från demonteringen av bilen. Började kika på sprängskisser etcetera, och konstaterade att de senare bilarna fått filten utbytt mot bronsbussningar med någon slags plast runt. Det var den plasten som nu förvandlats till stenhårt harts ...

Övre bilden: verktyg och delar för modifierade gasreglagefästen.
Nedre bilden: gamla hartsrester, importerat från USA!

Klurade lite på detta, och köpte sedan en 14,5 millimeter borr. Linjerade upp allt rakt i

pelarborren. Borrade sedan upp de befintliga åttamillimeters hålen i Teflonbussningen till 14,5 millimeter, och pressade i bronsbussningen. Voila! Ser ut som original. Nu på plats verkar det fungera som tänkt. Helt utan glapp.

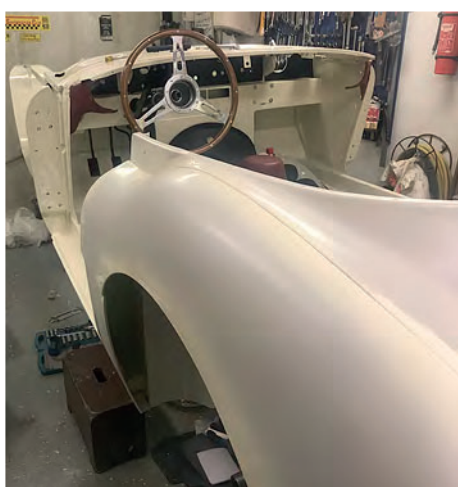
Jodå, visst sitter ratten där morfar sagt!

Jag tog istället tag i lite montering av framvagnen, rattstången med mera. Otroligt roligt att se hur plåtskulpturen ute i garaget börjar ta formen av en bil. Barnbarnen vill kika på den varje gång de hälsar på. Då har vi genomgång var hjulen, motorn och ratten ska sitta. Nu senast var lyckan total hos både sju- och fyraåringen, när de såg att morfar inte lurats! Ratten satt verkligen där han sagt.

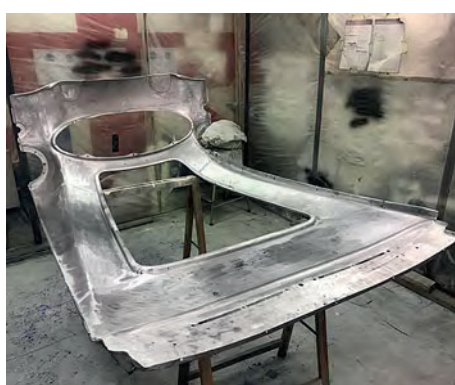
Frontshrouden rengjord och epoxigrundad. Blir ju nästan som nytt!
