Text och foto: Börje Engvall

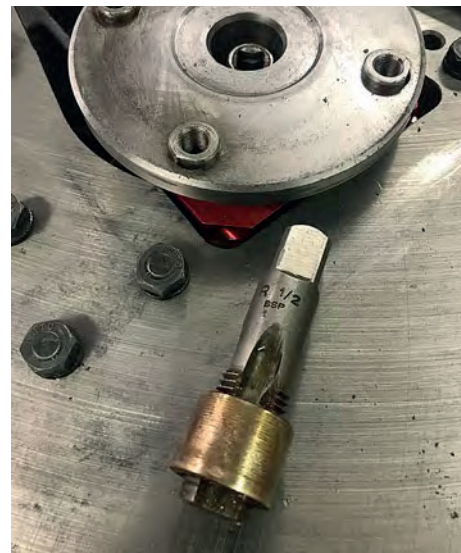
Nu går man i väntans tider efter topplocket. Robban var över häromkvällen och mätte lite för att kunna räkna ut rätt kompression med mera.

Efter att nya härdade ventilsäten monterats, kan volymen i förbränningsrummen ha ändrats. Och vi måste i så fall fräsa av lite på toppen. Ska bli kul att få den tillbaka. Såg ett av hans jobb liggande i hans Caddy. En fyrventilstopp till en 450 hk SAAB! Så vackert.

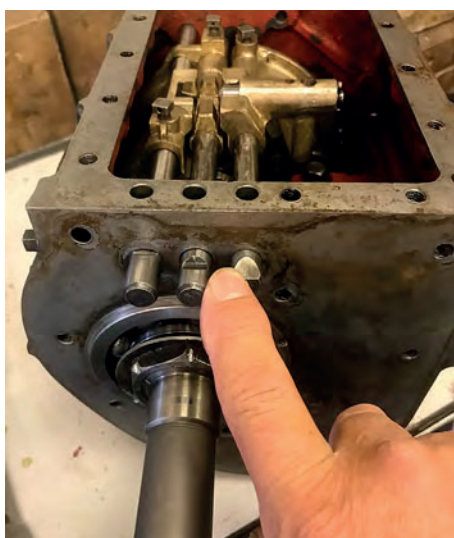
Oven: Här emellan på växellådans växelförare fattades det kulor.

Nu tog jag kontakt med Per, som är en riktigt klurig kille. Vi började titta på växelförarna, och upptäcker till vår fasa, att flera av de kulor som ska hindra att fler växlar än en kan gå i samtidigt, saknas! Något geni i USA, har skruvat med lådan utan nödvändig kunskap.

Här hade man kunnat rasera hela växellådan med lite otur, redan vid första provturen. Per har ju ett icke oansenligt lager av Healeydelar, så några bättre begagnade kulor kom snabbt fram, monterades korrekt, och gjorde sitt jobb som de var tänkta till. Perfekt! Tack Per!

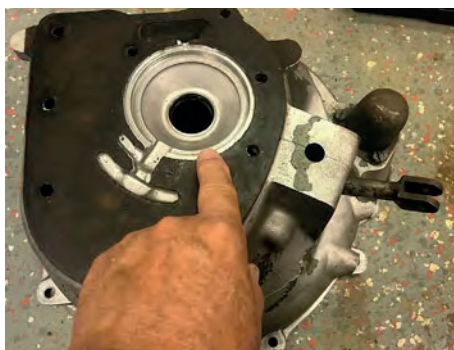
Nedan: Och shimsbrickorna som förhindrar axiell rörelse av ingående axeln i växellådan, saknades också. Där ska shims ligga plus en konisk fjädrande bricka som ej går att köpa idag. Saknas dessa, ligger inte kuggarna fullt på varandra.

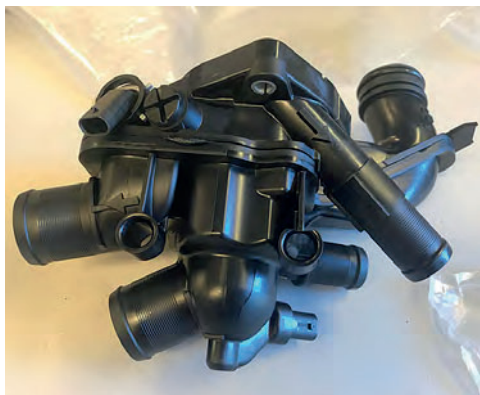
Något mer tillkrånglat termostathus på Minin än på våra Healeys!

Blev lite bruksbilmekande i stället. Ett framhjulslager och termostathus på hustruns Mini Countryman. Trist historia i plast, som troligen har en spricka i sig när bilen blir varm. Pinkar in sitt revir likt en äkta engelsman, och stinker glykol.

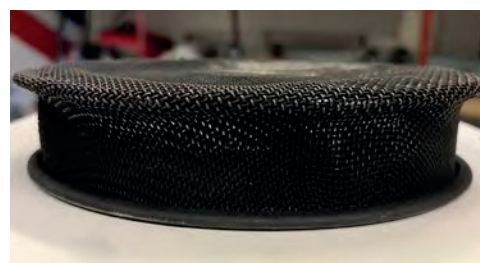
Olje pick-upen (till vänster) måste kortas när man använder aluminiumtråg, och silen måste plattas till lite.
