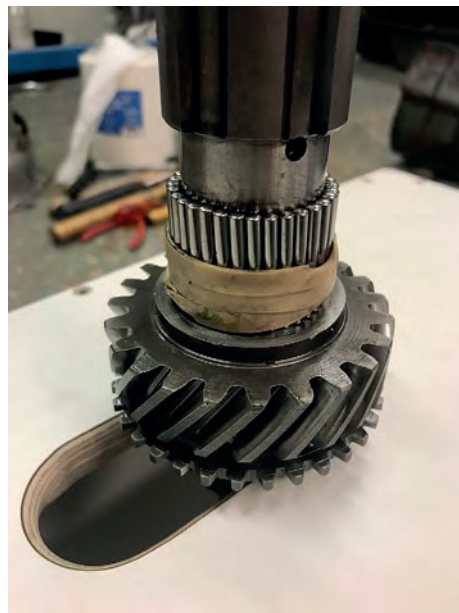
Växellådan togs nu isär helt, och synades. Nya synkringar var bra att jag beställt. De var slitna. Lagren kändes lite skumma. Man kunde ana ett missljud. Nållagren däremot, är svårare att bedöma. Lite klurande och några gummisnoddar senare satt nållagren på plats, tillsammans med in och utgående lager.

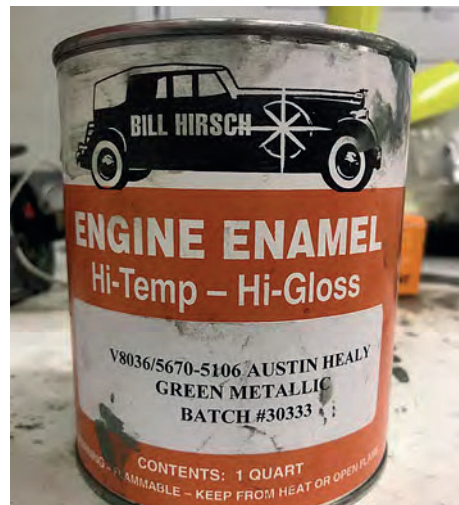
Även här konsulterades Magnus, som gav bra tips. Jag filmade det ljud som hördes när delarna inte ville mötas. Det var splinesen inuti överdriven som var så superkänsliga för att ligga i exakt rätt läge. Då ringer Magnus upp mig.

– Du ska nog vända på oljepumpskammen, annars kommer överdriven inte fungera.

Skämskepsen på. Man tittar på sprängskisser, och sedan ställer man lådan åt andra hållet än vad bilden visar. Inte så smart. Tack Magnus för din falkblick!

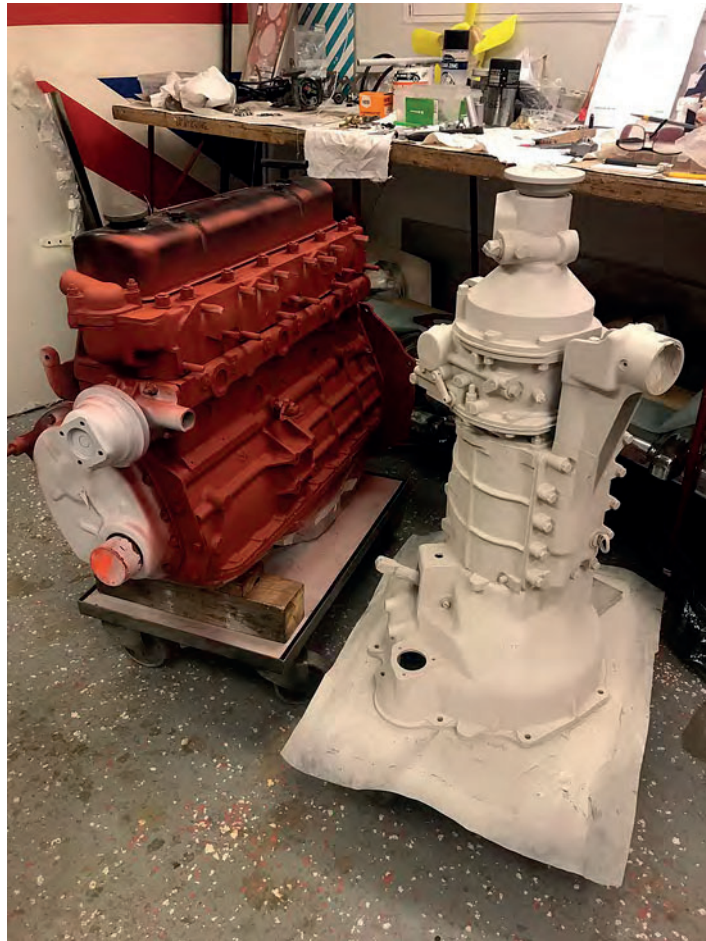
Japp, uppdraget utfört. Motor och växellåda hopmonterade var för sig. Nu skulle de grundas. Motorn visade ju spår av röd rostskyddsfärg, så den fick det åter, medan växellådan är en blandning av gjutgods och aluminium. Då fick den epoxigrund i stället. Sedan monterades låda och motor ihop, och lackades med Bill Hirsch motorfärg. Ska enligt säkra källor var den mest autentiska färgen.

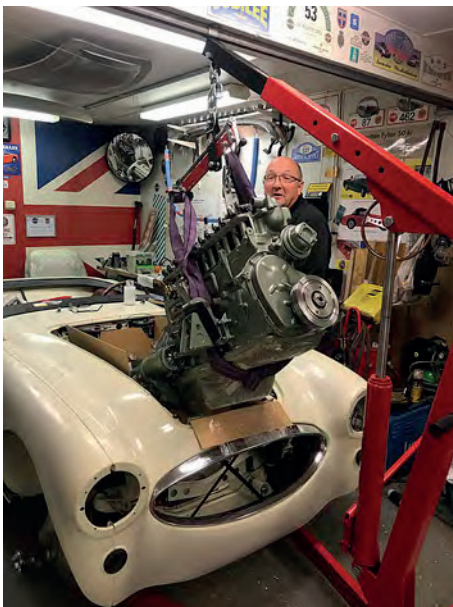
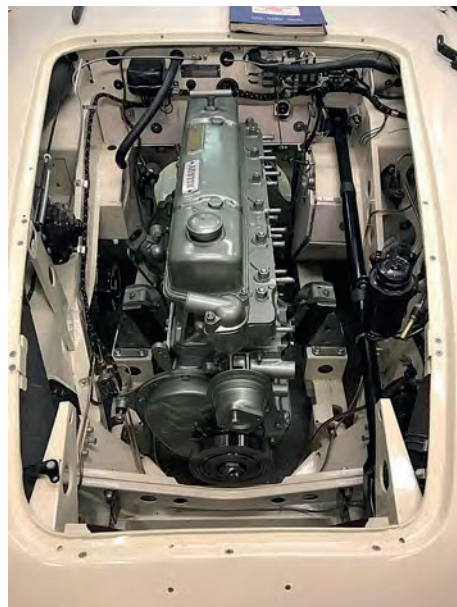
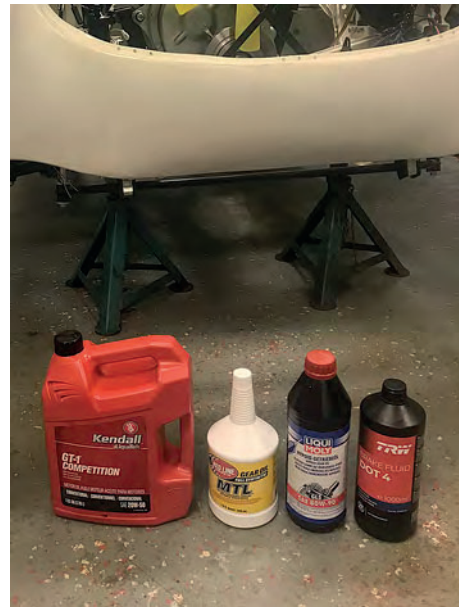
Min Miatakompis László hjälpte mig i med motorn. Motorutrymmet kläddes in med masoniteskivor som skydd. Det hela gick relativt smidigt. Motorlyften hade kunnat ha en något längre arm. Det får inskaffas framöver för framtida bruk.

Det blev göra att allt som kunde göras på själva bilen innan lack i stället för efter. Alla oljor, bromsvätska mm fylldes på.

Det som var kvar att göra på elsystemet kopplades ihop o.s.v. Även mallar till golv-mattor med mera skars till.
