Förslag till åtgärder i Helge ås gamla åfåra

Examensarbete (30 hp) i ekologi vid limnologiska avdelningen, ekologiska institutionen, Lunds universitet, på uppdrag av Kristianstads kommun.

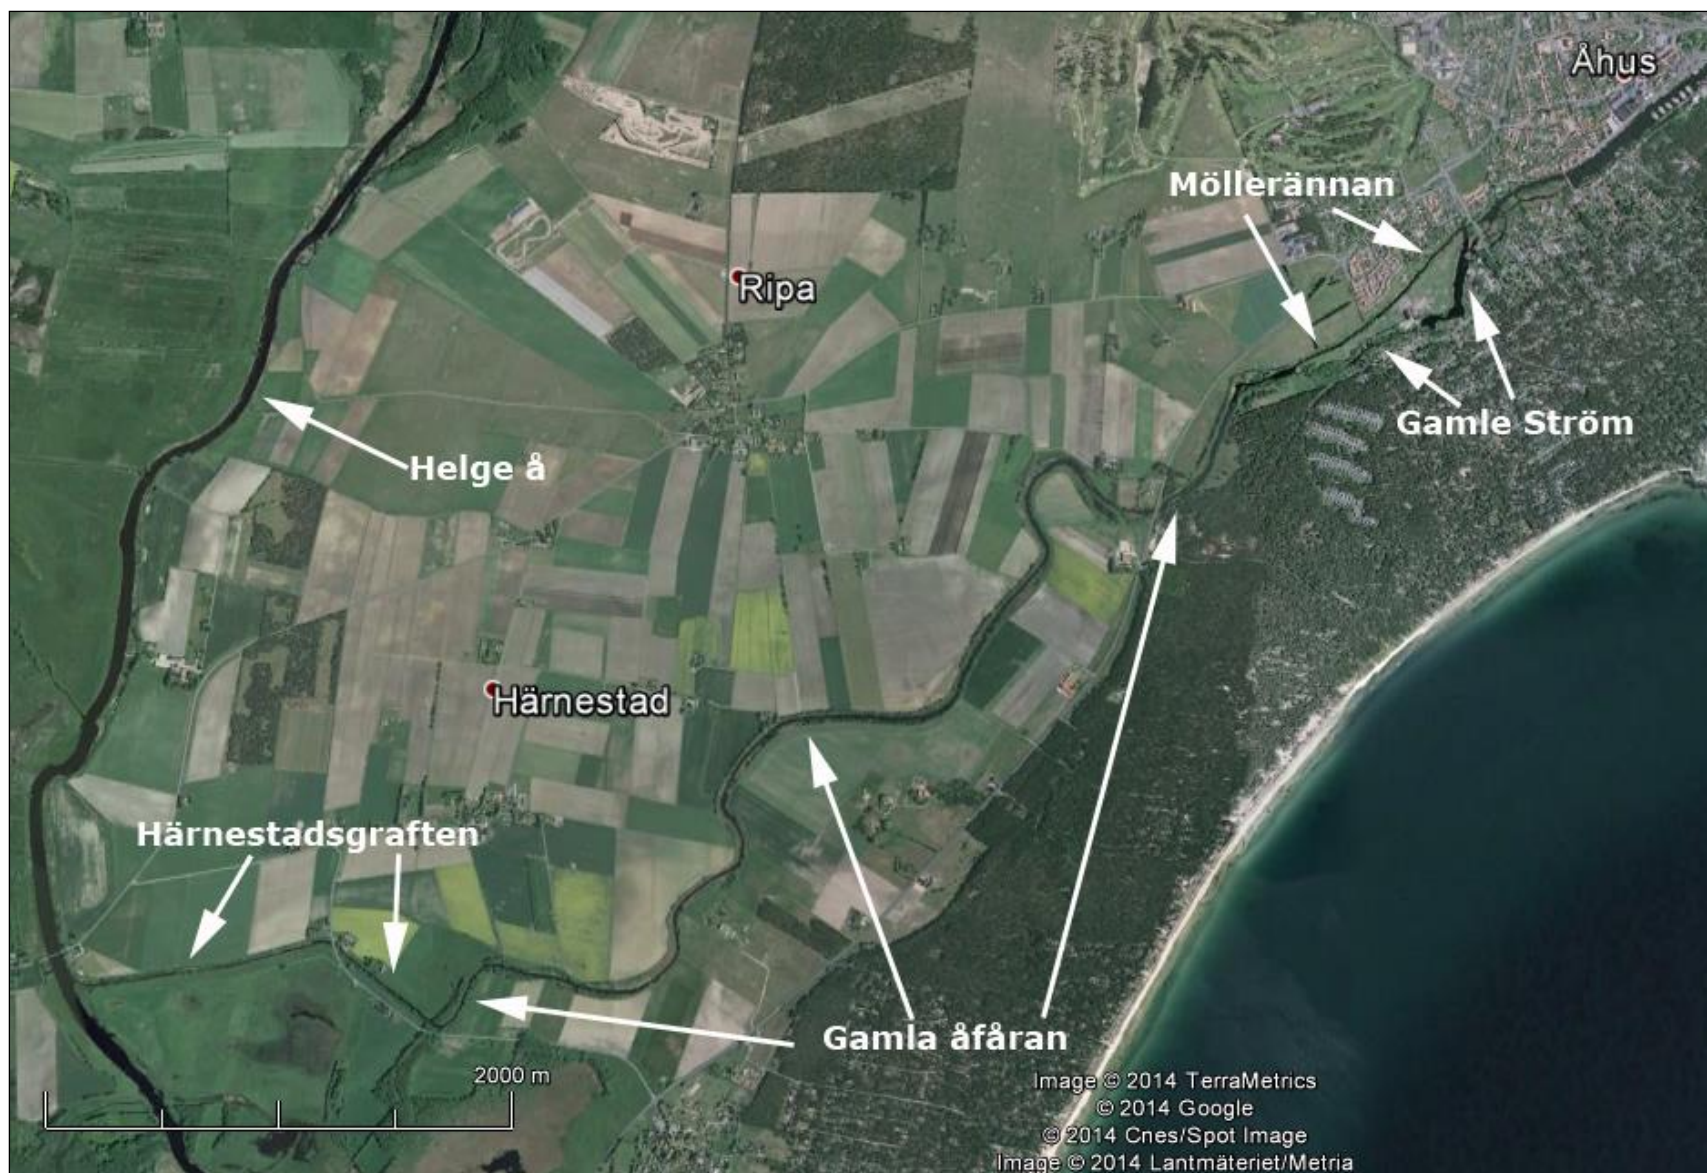
Figur 2. Helge ås gamla åfåra med Härnestadsgraftern, Möllerännan och Gamle Ström. Möllerännan och Härnestadsgraftern, oftast kallad Graftern, är grävda kanaler. Gamle ström är den ursprungliga sträckningen väster om Åhus. Bakgrundskarta: ©Google Earth

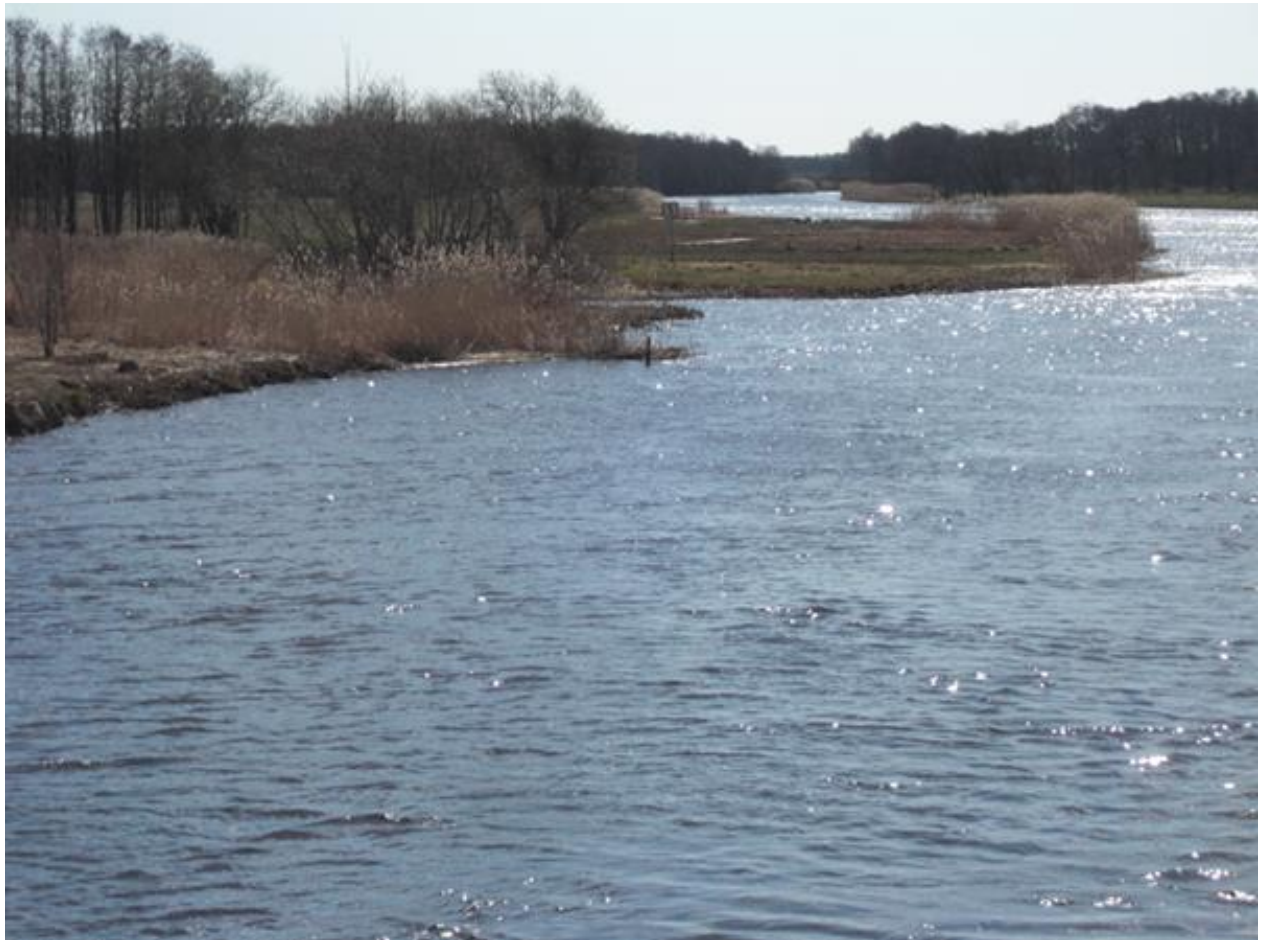
Figur 4. Graftens inlopp sett från Helge å uppströms inloppet 2010-04-16. Inloppet är mycket igenvuxet och vattnet trycks in vinkelrätt från Helge å snarare än att det rinner in i åns strömningsriktning. Foto: Olof Jönsson.

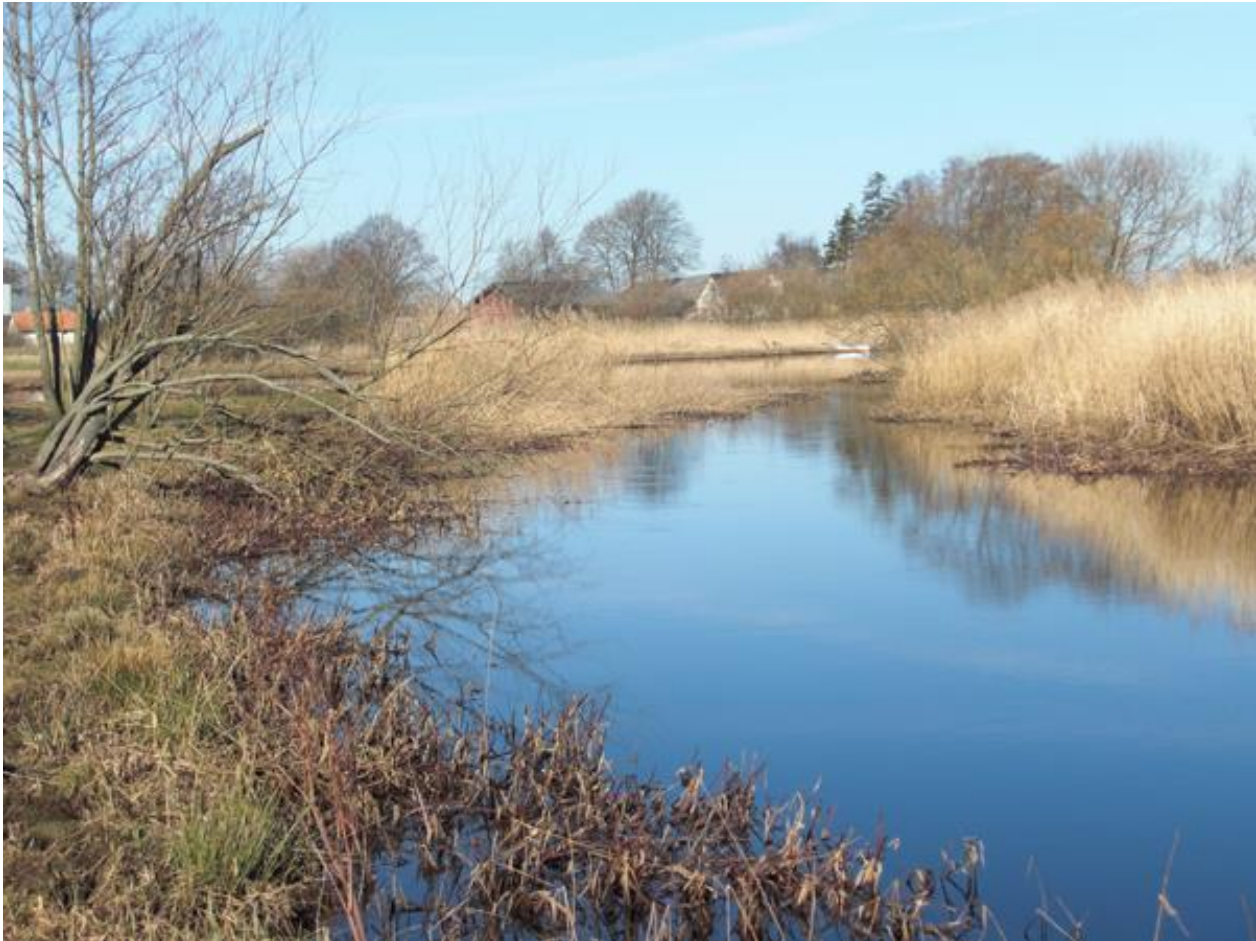
Figur 5. Graftens inlopp sett inifrån Graften 2010-04-15. Endast en drygt 2 m bred, öppen kanal återstår av inloppet i Helge ås gamla åfåra från Helge å. Resten är igenvuxet. Foto: Olof Jönsson.

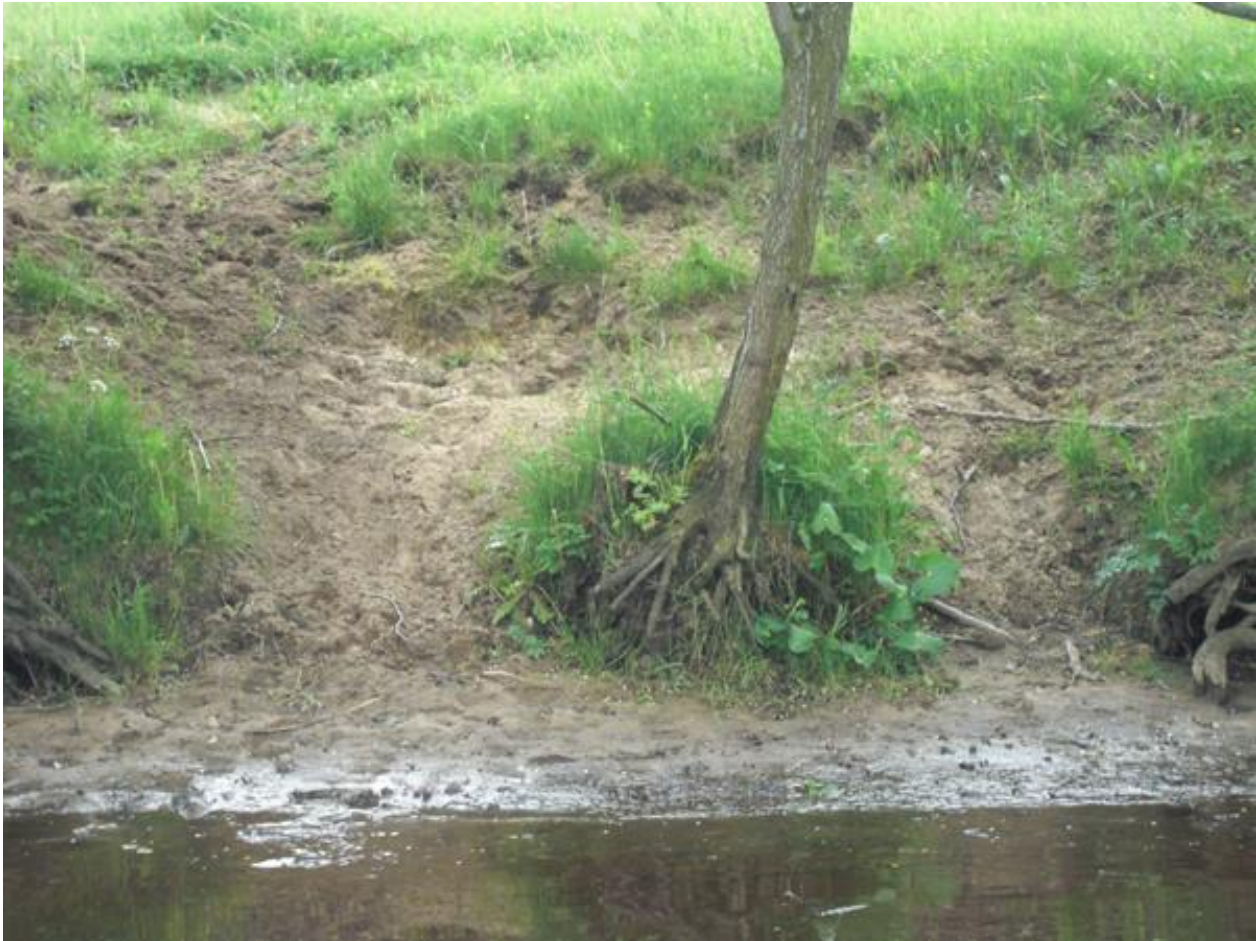
Figur 6. Eroderad strand orsakad av tramp från kor vid Graften 2010-06-13. Foto: Olof Jönsson.

Kor betar längs sydsidan av första halvan av Graften. När de går ner för att dricka trampar de upp den sandiga marken och den eroderade sanden hamnar nere i vattendraget vilket grundar upp ån (Figur 6).

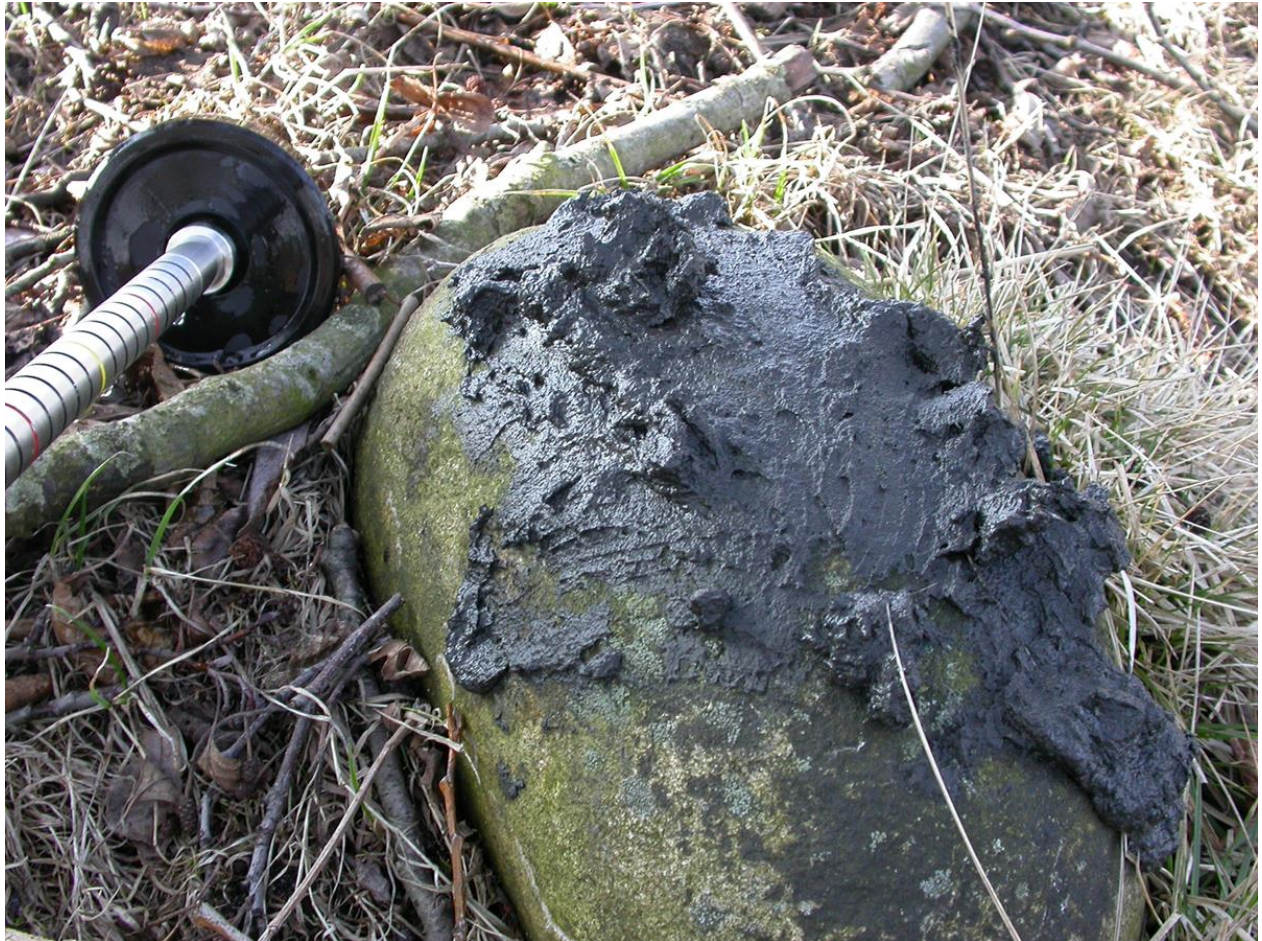
Figur 7. Upptaget bottenstruktat ur början av Graften 2010-03-30. Substratet återfanns på de flesta platser som undersöktes i Härnestsadsgraftern och bestod av mycket finpartikulärt material. Foto: Olof Jönsson.

Vid flera tillfällen var jag ute och gick i ån iförd vadarbyxor. Bottnen var mycket mjuk och bestod till stor del av svart, finpartikulärt sediment (Figur 7). På ett ställe uppmättes sedimentbottnens tjocklek till över 70 cm. Bara på ett par platser där åfåran var smalare och strömningshastigheten högre bestod bottnen av blottad sand.

Eftersom botten i Härnestsadsgraftern är mycket dyg (Figur 7) och rörelser av finpartikulärt bottensediment förekommer (Figur 30 och Figur 31) utformades förslag till sedimentfällor för att fånga upp sedimentet innan det sprids i vattendraget och orsakar uppgrundning. Dimensionerna på sedimentfällorna beräknades med hjälp av Hjulströms diagram (Figur 3) utifrån den föreslagna bottenprofilen (Figur 29) och resultatet från försöket med sedimenttransporten (Figur 31). Fällorna föreslås få ett djup på 2 meter vid normalvattenstånd för att uppnå en sänkning av strömningshastigheten med ca 50 % jämfört med övriga delen av Härnestsadsgraftern.

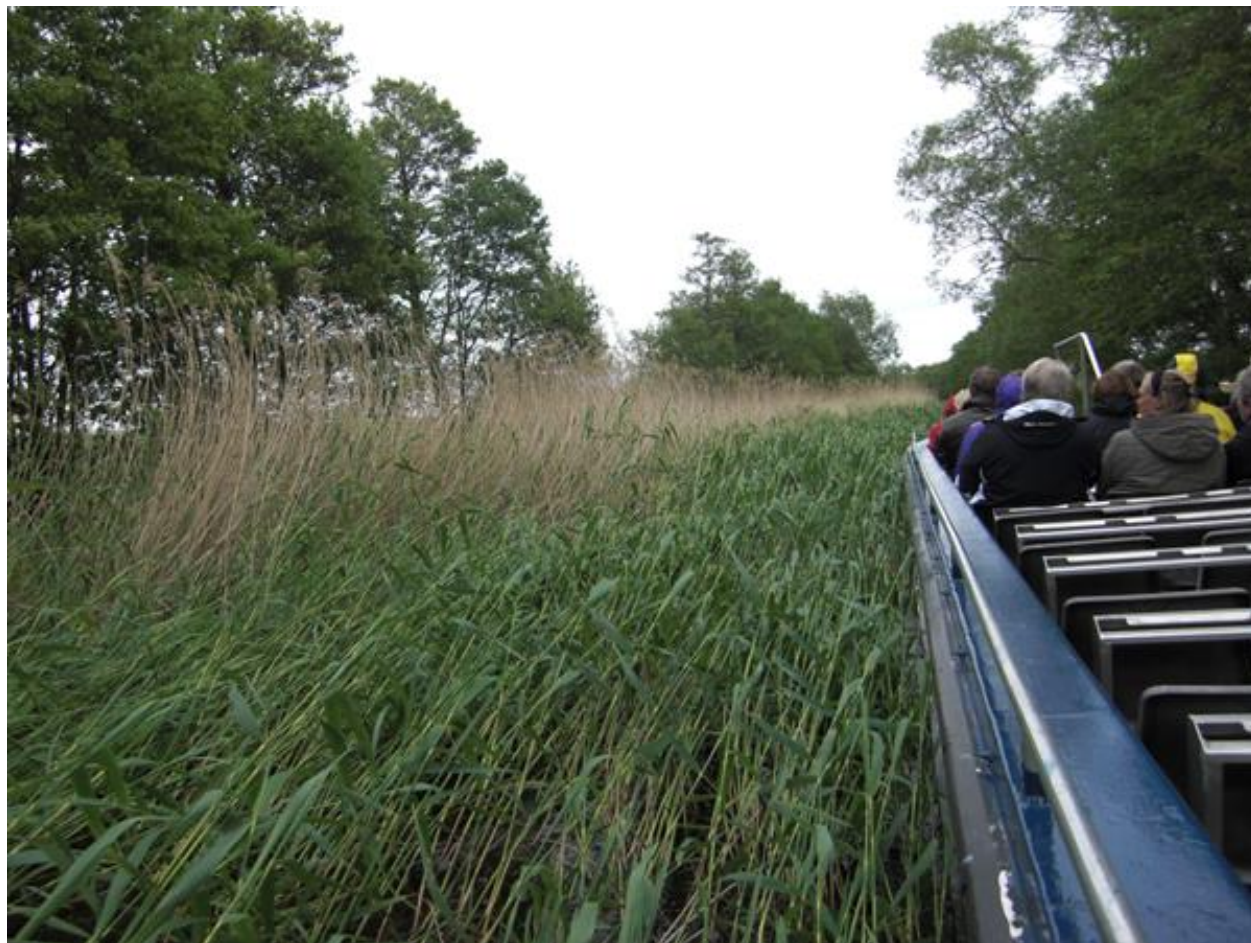
Figur 8. Flodbåten i Graften 2010-06-13. Vass täcker mer än halva Graften på dess norra sida och för att inte bottenstöta med båten på sydsidan måste båten köra delvis inne i vassen och trycka densamma åt sidan för att kunna ta sig igenom vattendraget. Foto: Olof Jönsson

Genom att åfåran är grund och botten består av finpartikulära sediment samtidigt som vattnets strömningshastighet är låg har utmärkta förutsättningar för vass skapats. Stora mängder vass växer på Graftens norra sida vilket gör det mycket svårt för båtar att ta sig fram i vattendraget (Figur 8). På sydsidan växer träd, främst al, längs i princip hela Graften. Detta ger en beskuggning av södra sidan vattendraget vilket hjälpt till att hålla vassen borta (Figur 9).

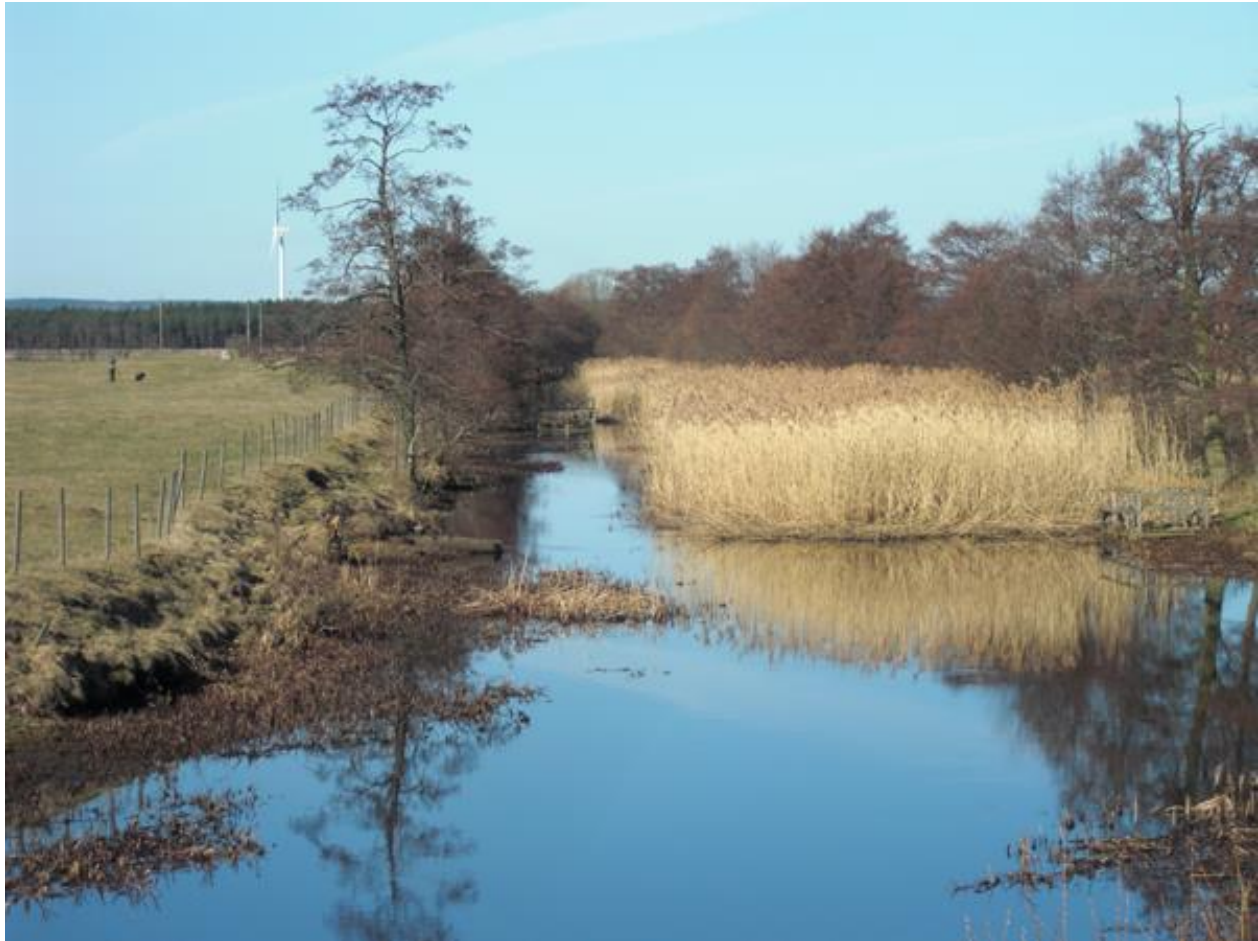
Figur 9. Centrala delarna av Graften 2010-04-15. På sydsidan skuggar träd vattendraget vilket förhindrar igenväxning och på norrsidan, där solen strålar in mer, växer gott om vass. Foto: Olof Jönsson.

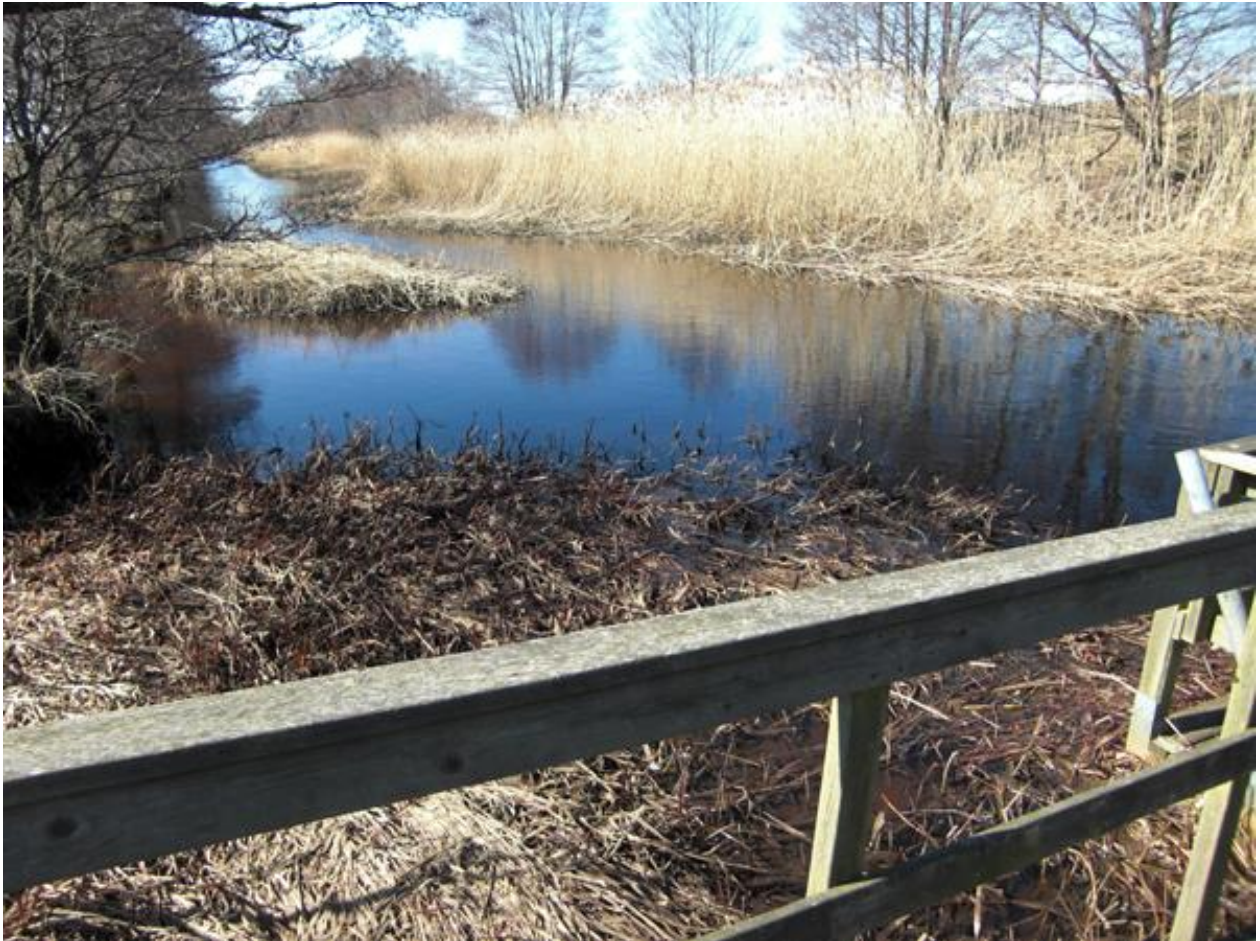
Figur 10. Pulkenbryggan och Graften uppströms bryggan 2010-04-15. Ansamlingar av sediment uppströms bryggan har gjort att vattendraget grundat igen totalt där och att växter fått fäste. Foto: Olof Jönsson.

Förutom vass finns bara ett egentligt strömningshinder i Graften. Ungefär mitt på Graften, jämte fågeltornet på Pulkens naturreservat, ligger en flytande båtbygga kallad Pulkenbyggan. Byggan sticker ut ungefär till mitten av vattendraget och p.g.a. sedimentering intill den samt växter som fått fäste uppströms byggan, utgör den nu ett av de största strömningshindren i Graften (Figur 10).

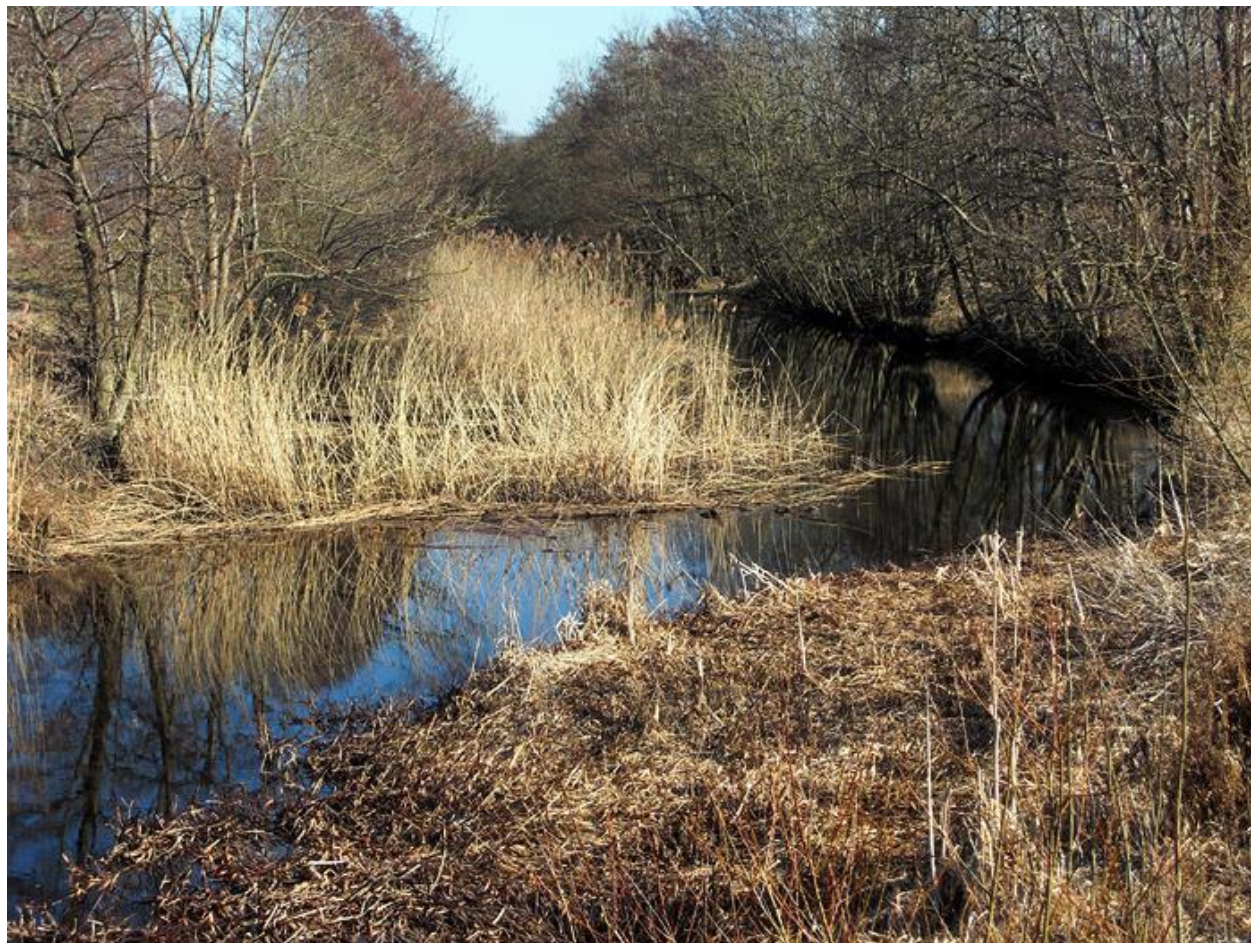
Figur 11. Härnestsgräften nedströms bron vid Pulken. Vegetation har fått fäste i båda innerkurvorna av vattendraget som finns här. Där är ljust och sker en naturlig deposition av partiklar vilket skapar en gynnsam plats för vass att etablera sig. Störst påverkan på vattendraget har den vassrugge som har vuxit upp på norrsidan av vattendraget, till vänster i bild.

Nedströms Pulkenbryggan rinner Graften under en bilväg och efterbilvägen svänger Graften först åt ena hållet och därefter åt andra hållet. I innerkurvorna av båda svängarna har växter etablerat sig (Figur 11).

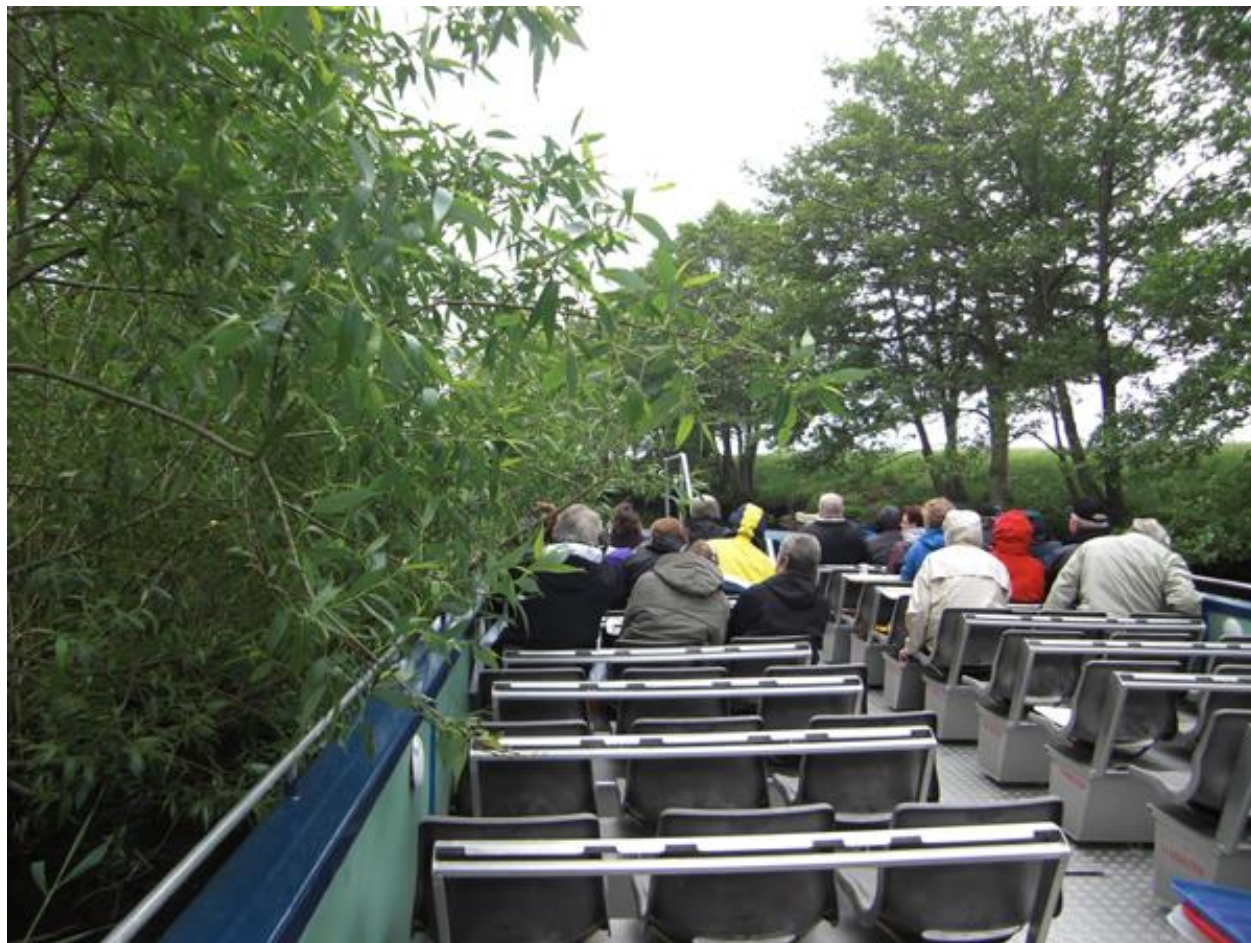
Figur 12. Flodbåten i Graften 2010-06-13. Vide och al sticker ut så långt att passagerare på båten får ducka och parera grenar med händerna då båten inte längre har möjlighet att välja bana i den uppgrundade åfåran. Foto: Olof Jönsson

Förutom vass sticker en del al, men framför allt vide ut en bit i vattendraget vilket stör möjligheterna att ta sig fram med båt (Figur 12 och Figur 15).

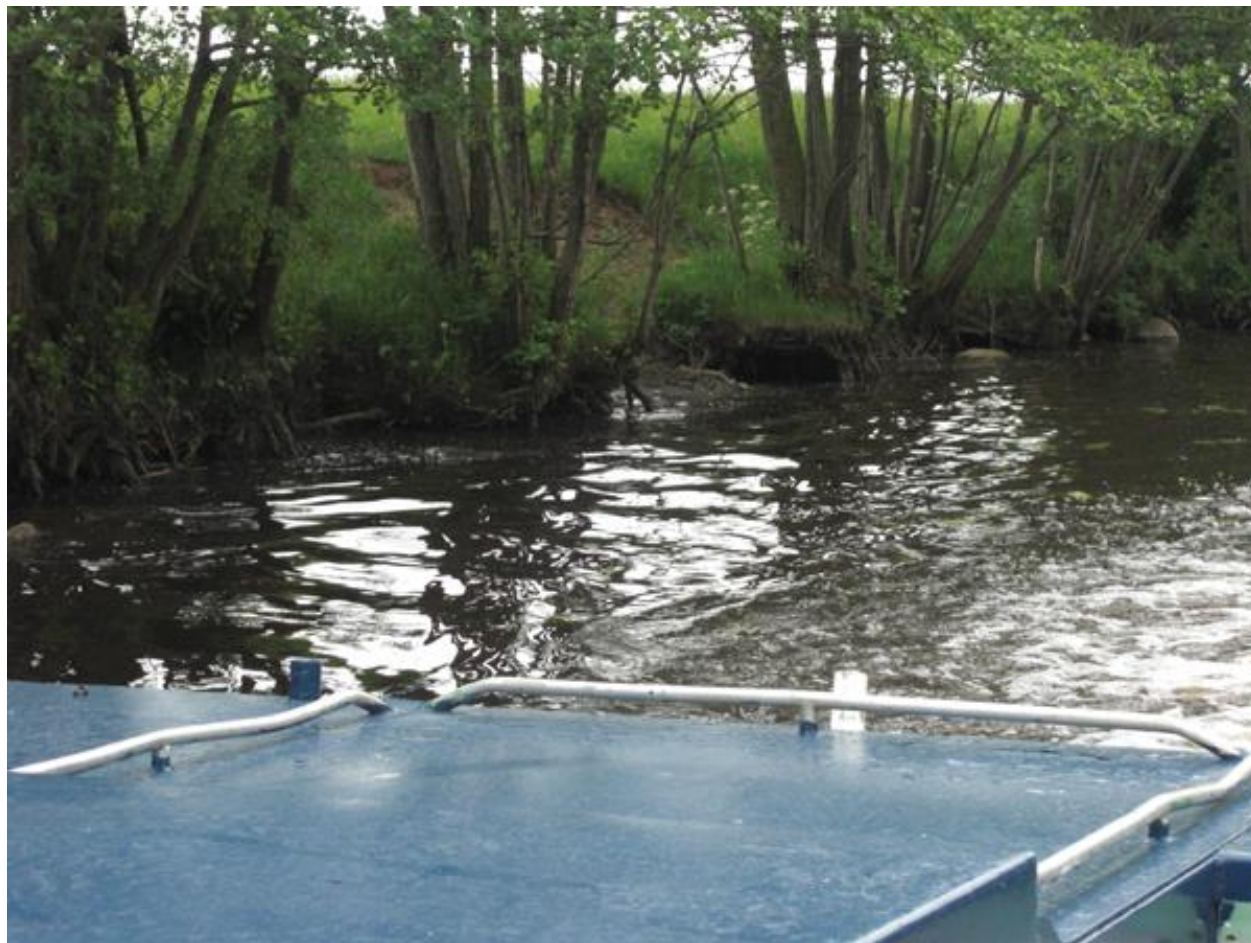
Figur 13. Eroderad strand i Graften 2010-06-13. Även på de platser där det inte går ner kor och dricker är stranden eroderad i Graften. Erosionen beror på vattnets rörelser i vattendraget, antingen p.g.a. häftiga flöden eller p.g.a. vågrörelser av vind eller båttrafik. Erosionen har lett till att trädens rötter blottats. Foto: Olof Jönsson

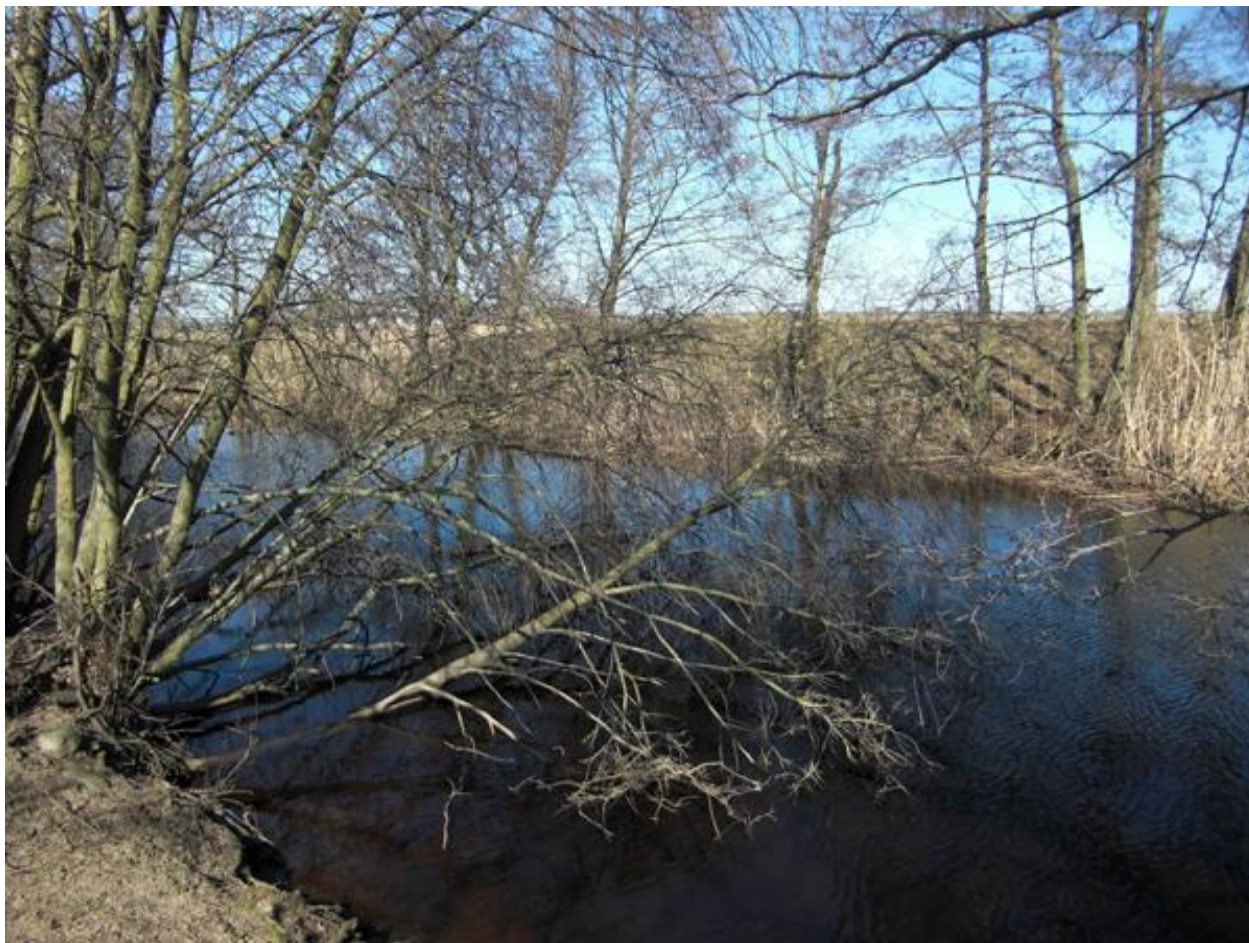
Figur 14. Alar som fallit ner i Graften till följd av erosion i rotsystemet 2010-04-15. Foto: Olof Jönsson.

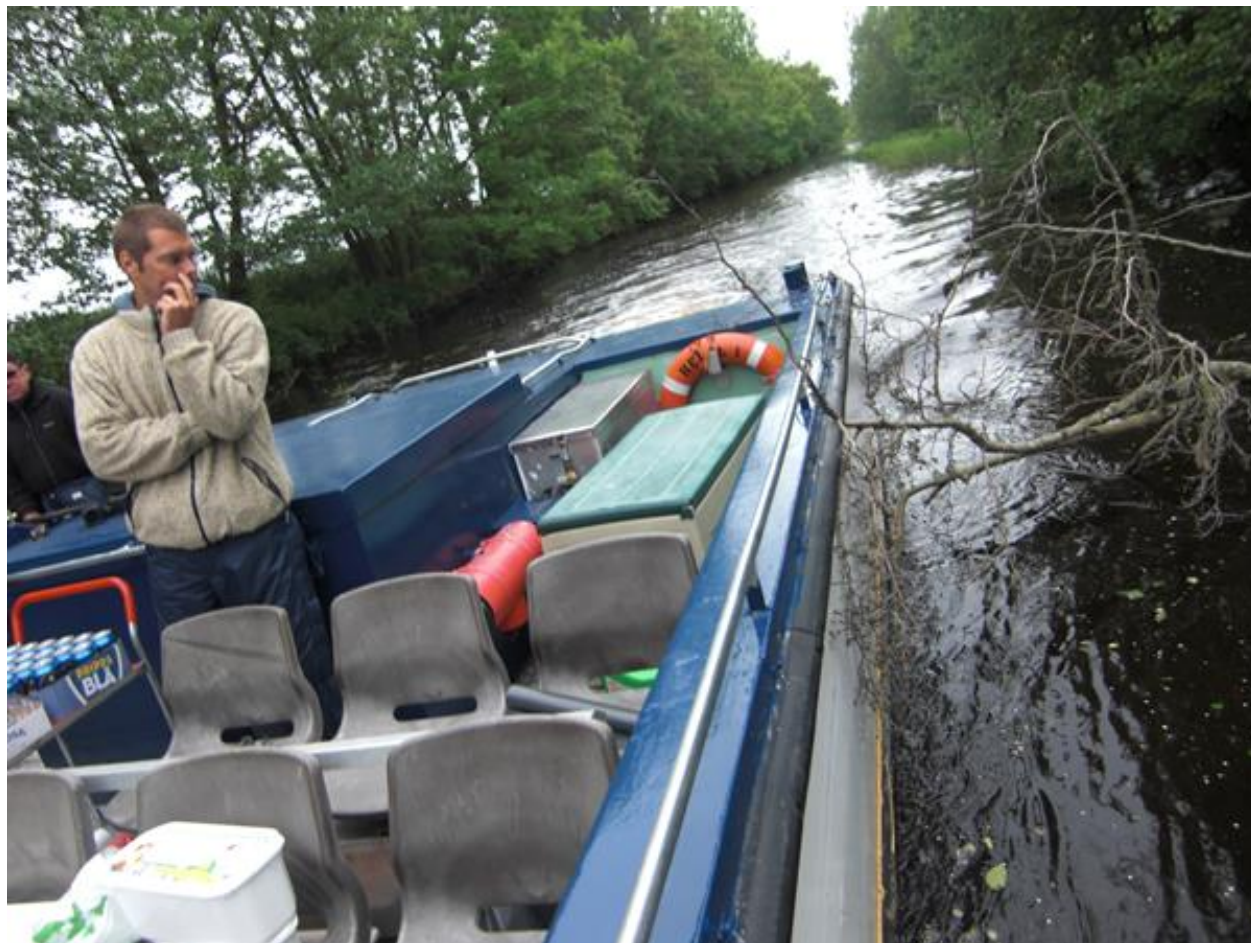
Figur 15. Nedre delen av Graften 2010-06-13. Blivande skepparen på Flodbåten tittar bekymrat på en fallen al som skaver mot skrovet. Foto: Olof Jönsson.

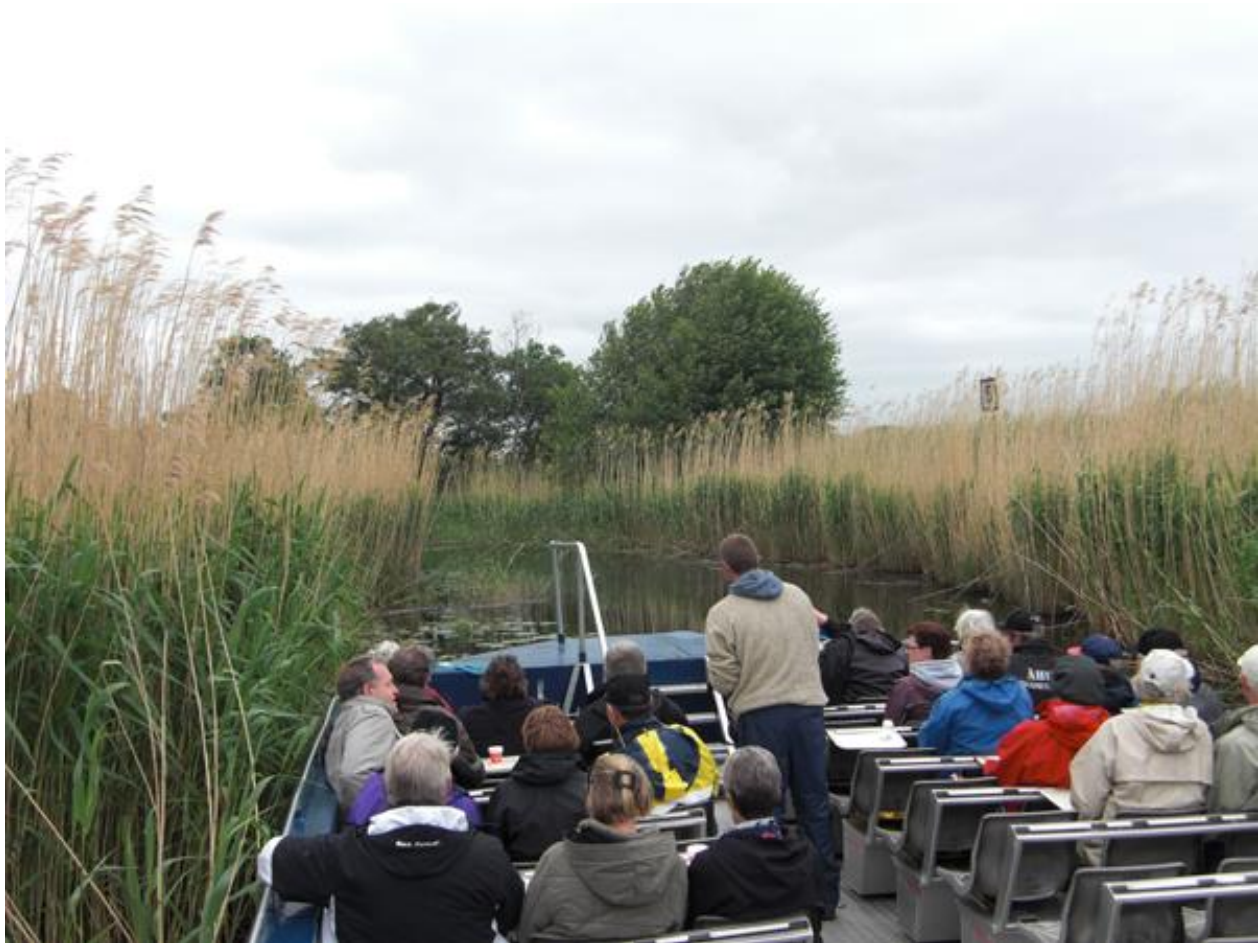
Figur 16. Flodbåten i de centrala delarna av Helge ås gamla åfåra väster om Linda Gård 2010-06-13. Båten har inte mycket spelrum att röra sig i där vattendraget svänger. Foto: Olof Jönsson.

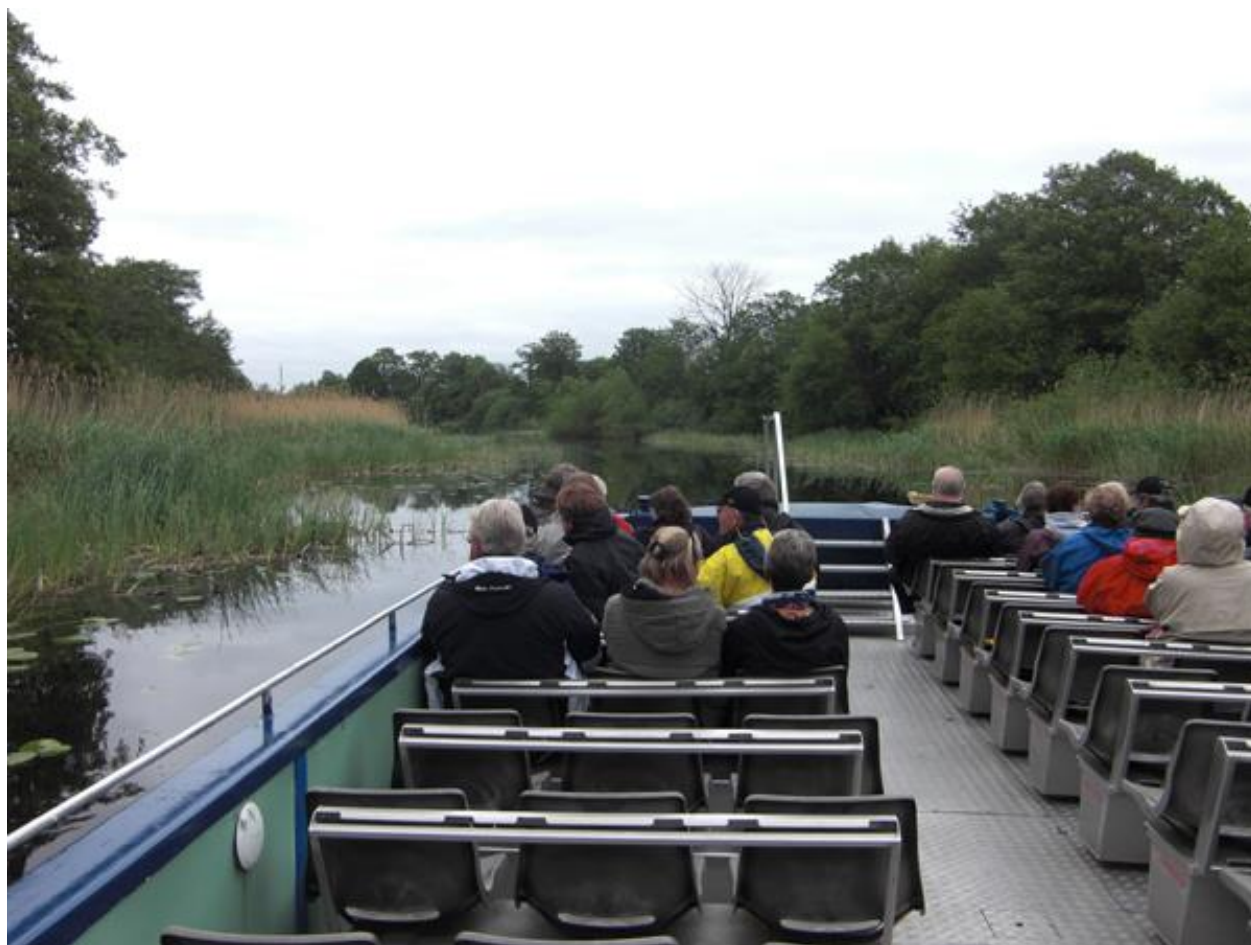
Figur 17. Bredare del av Helge ås gamla åfåra mellan Åhus och Yngsjö 2010-06-13.

På denna sträcka sågs tydligt att vattendraget fylldes av betydligt mycket mer vatten förr i tiden (Figur 17). På ett par ställen ån dock blivit betydligt mycket smalare och förutom omkullfallna träd observerades enstaka områden där åfåran smalnat p.g.a. vass som växer sig allt längre ut i vattenspegeln (Figur 16). På ett par platser har små öar av vass etablerat sig ute i själva åfåran.

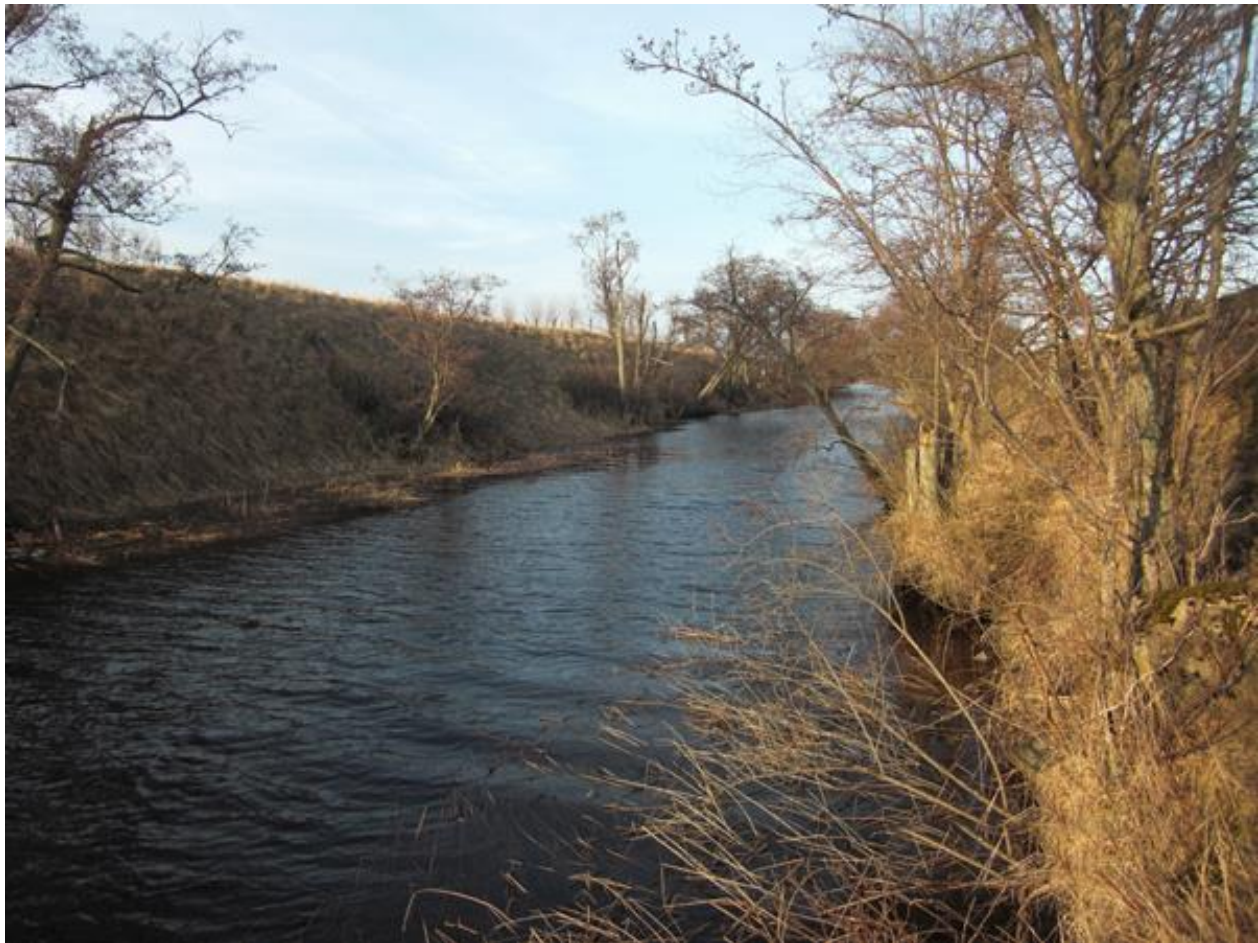
Figur 18. Möllerännan 2010-03-30. Den grävda kanalen omgärdas längs större delen av höga, branta slänter med en del alar växandes nere vid vattenbrynet. Foto: Olof Jönsson.

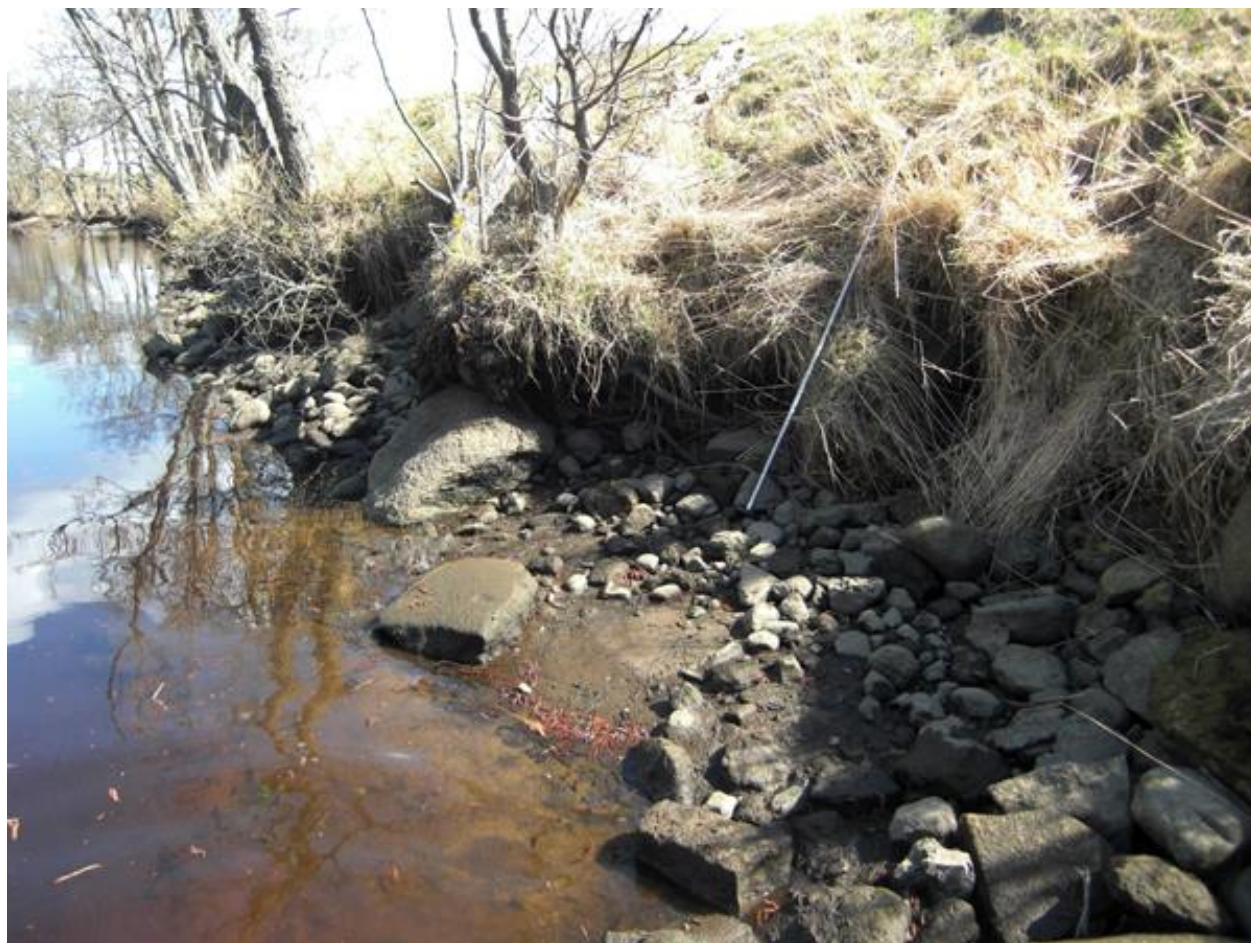
Figur 19. Erosion i Möllerännan 2010-04-16. Svallvågor från båtar i kanalen gör att sanden i de branta strandvallarna eroderar. Hastighetsgränsen i hela gamla åfåran är 5 knop. Begränsningen följs dock dåligt enligt boende i området. Foto: Olof Jönsson.

Denna kanal är mycket speciell. Den är grävd och omges av höga, branta kanter av sandig mark. Sträckan är svårt eroderad vilket har lett till att alar längs kanalen har börjat falla ner i och över vattendraget så att man inte längre kan ta sig fram där (Figur 18 - Figur 20). Erosionen beror troligtvis inte på vattenflödet i kanalen, utan på vågor orsakade av antingen vind eller båtar (Figur 19).
