Förslag till åtgärder i Helge ås gamla åfåra

Examensarbete (30 hp) i ekologi vid limnologiska avdelningen, ekologiska institutionen, Lunds universitet, på uppdrag av Kristianstads kommun.

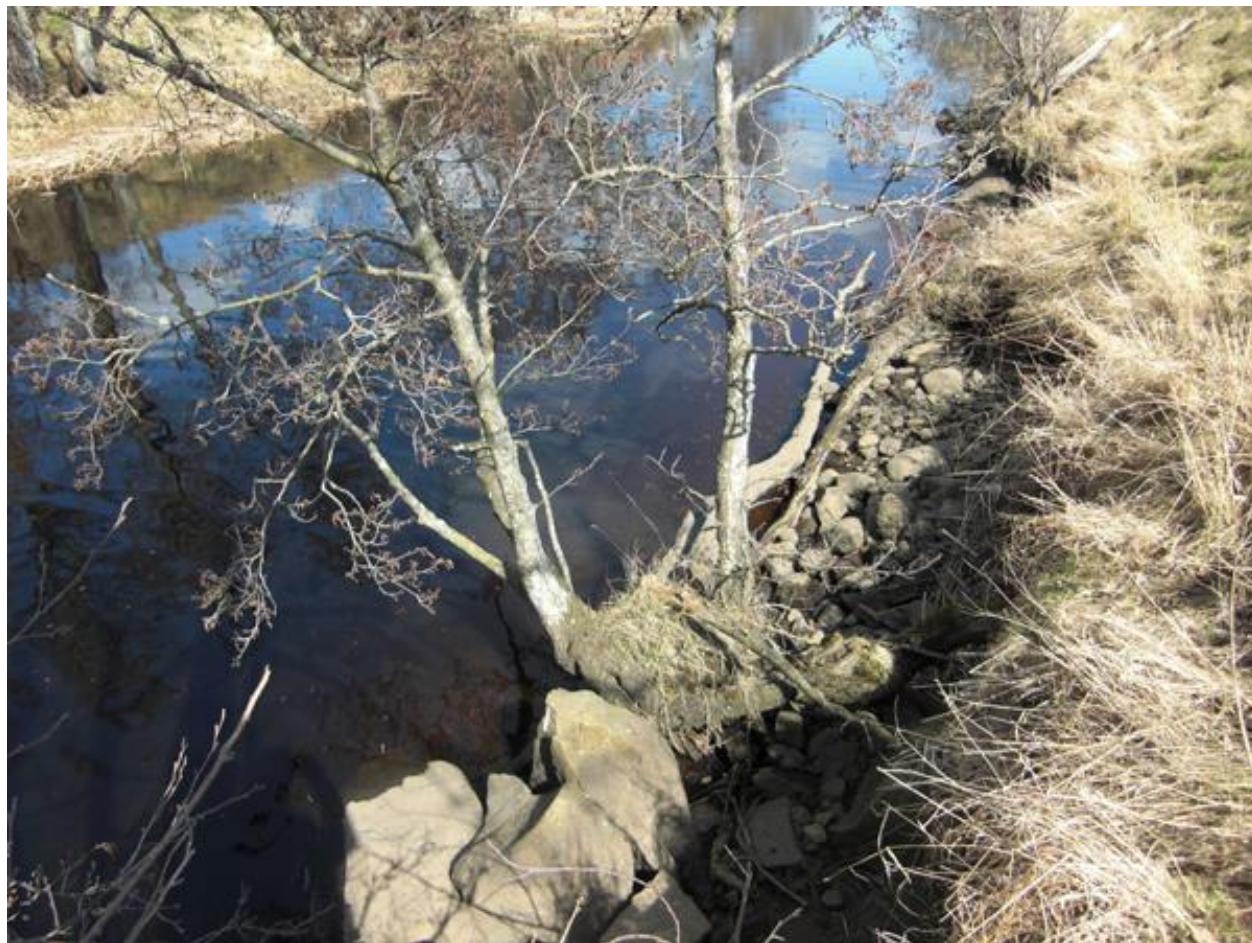
Figur 20. Alar på väg att falla ner i Möllerännan p.g.a. erosion 2010-04-16. Foto: Olof Jönsson.

Erosion från vågor har gjort att alar fallit ner i kanalen (Figur 20). Om erosionen inte upphör kommer stränderna att behöva stabiliseras för att inte nya träd och stenar ska falla ner i Möllerännan på det sätt som sker idag.

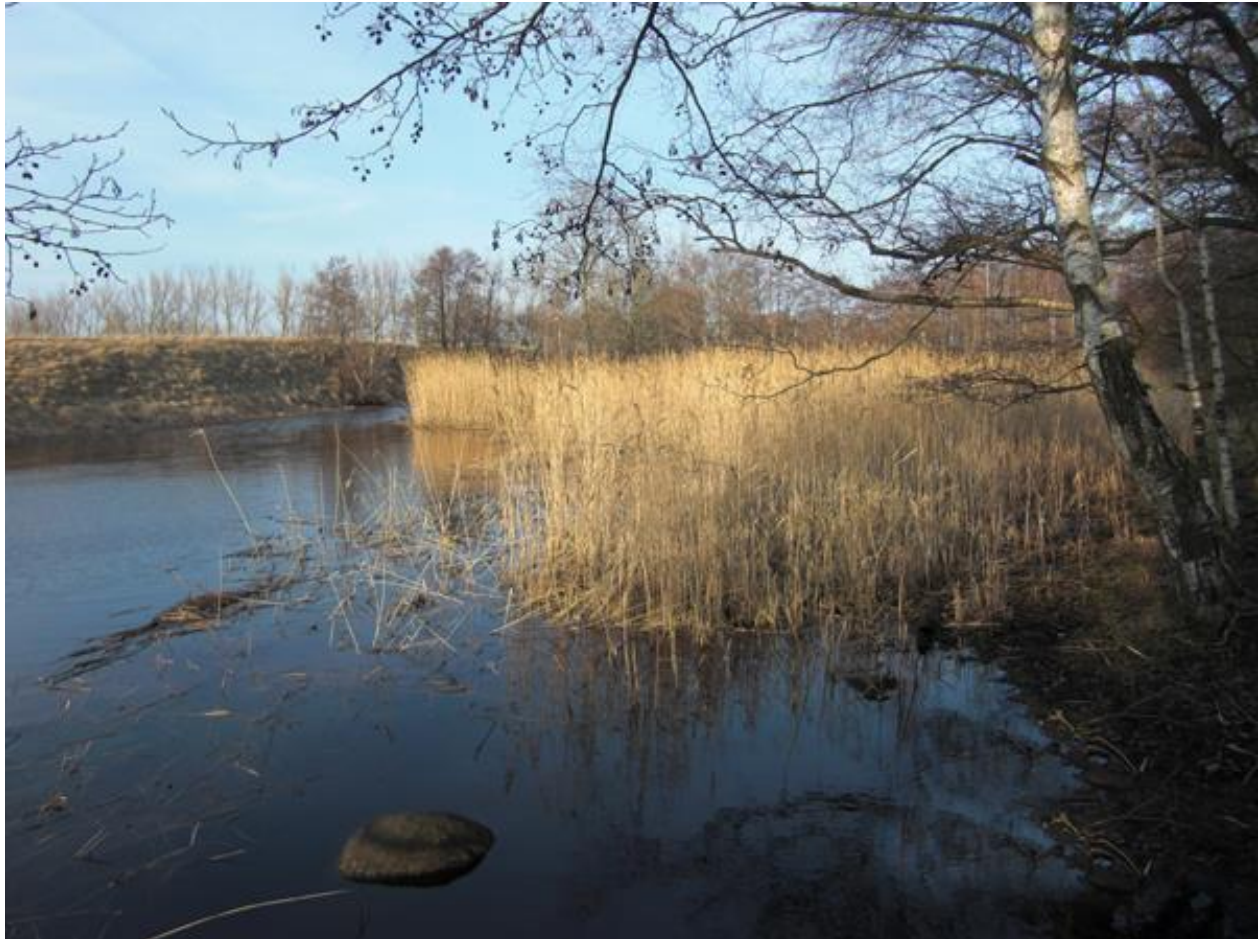
Figur 21. Inloppet till Gamle Ström är idag helt igenvuxet av vass. Längst bort till vänster skimtar Möllerännans inlopp och inne till höger bakom vassen börjar den forna Gamle Ström. Foto 2010-03-30: Olof Jönsson.

Vid vandringar längs Gamle Ström konstaterades att stora delar av den forna vattenfåran fortfarande är mycket fuktig och den var därför lätt att följa (Figur 21 – Figur 25). På flera platser finns fortfarande öppna vattenspeglar kvar och på några platser finns ytor igenvuxna av vass (Figur 23 – Figur 24). Bara de första 200 metrarna av Gamle Ström är helt igenvuxna med al (Figur 22).

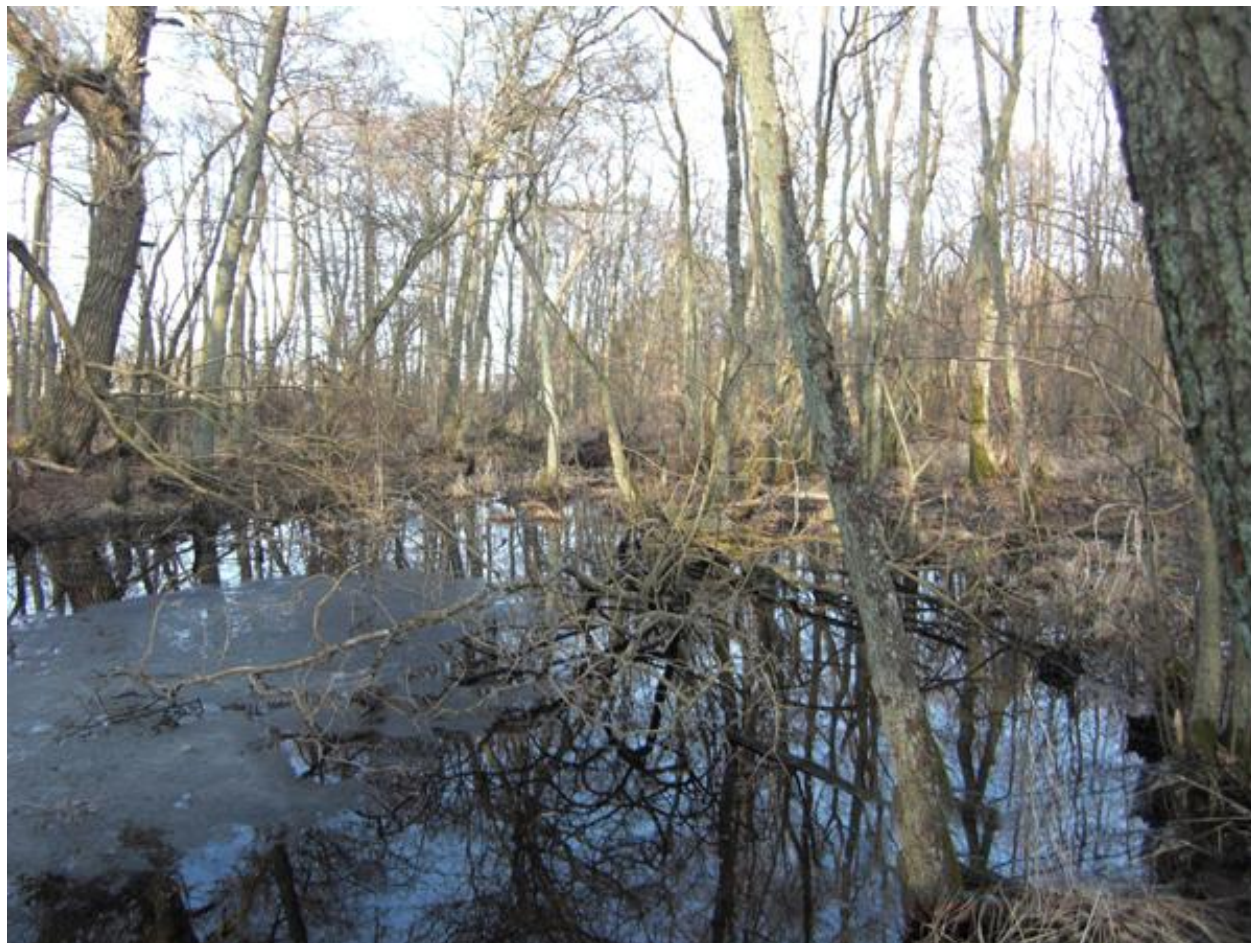
Figur 22. Stora delar av Gamle Ström är idag helt igenvuxet med främst al. Den är dock fortfarande enkel att följa eftersom den forna åfåran fortfarande är mycket fuktig. Foto 2010-03-30: Olof Jönsson

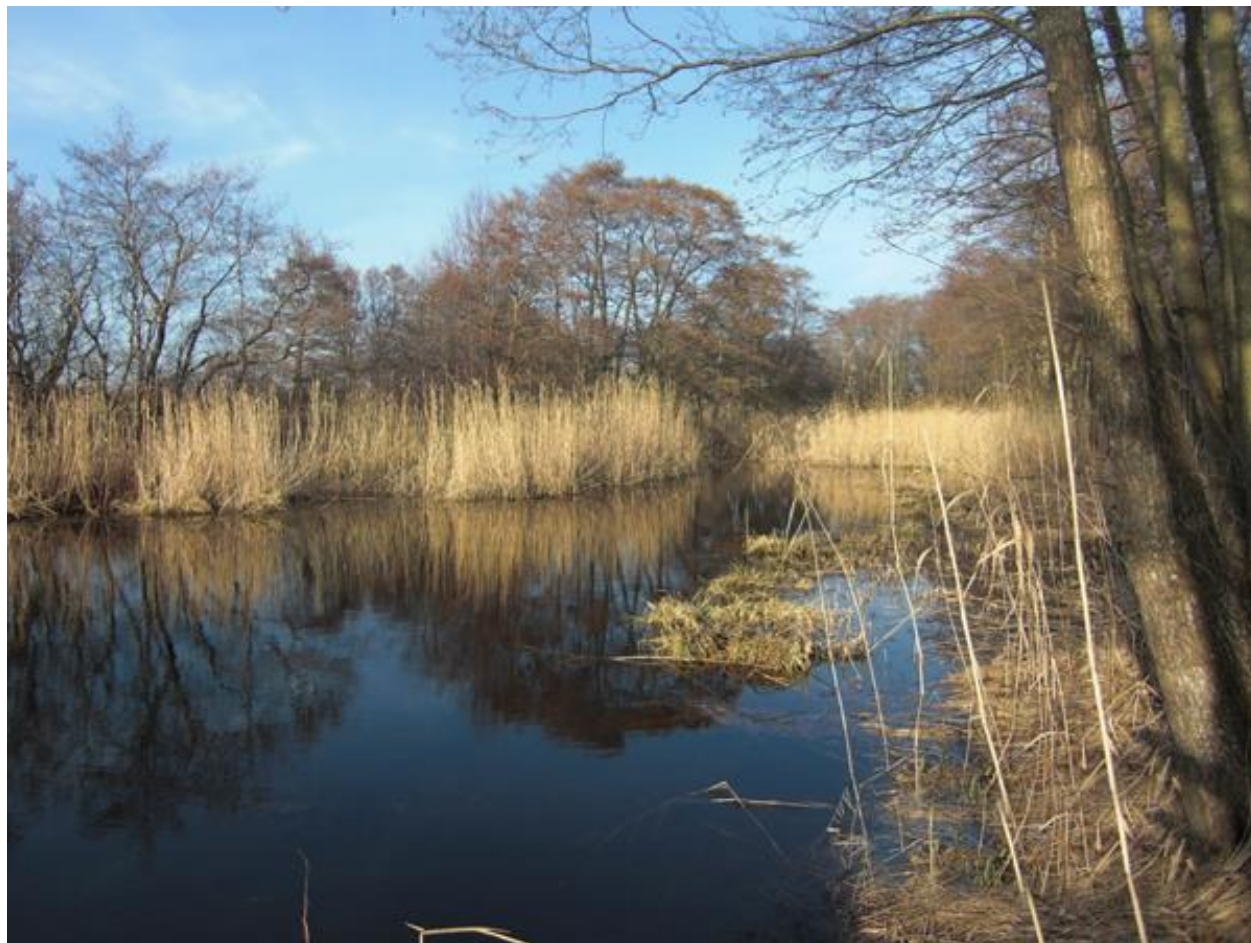
Figur 23. Delar av Gamle Ström består fortfarande av öppna vattenspeglar. Foto 2010-03-30:
Olof Jönsson

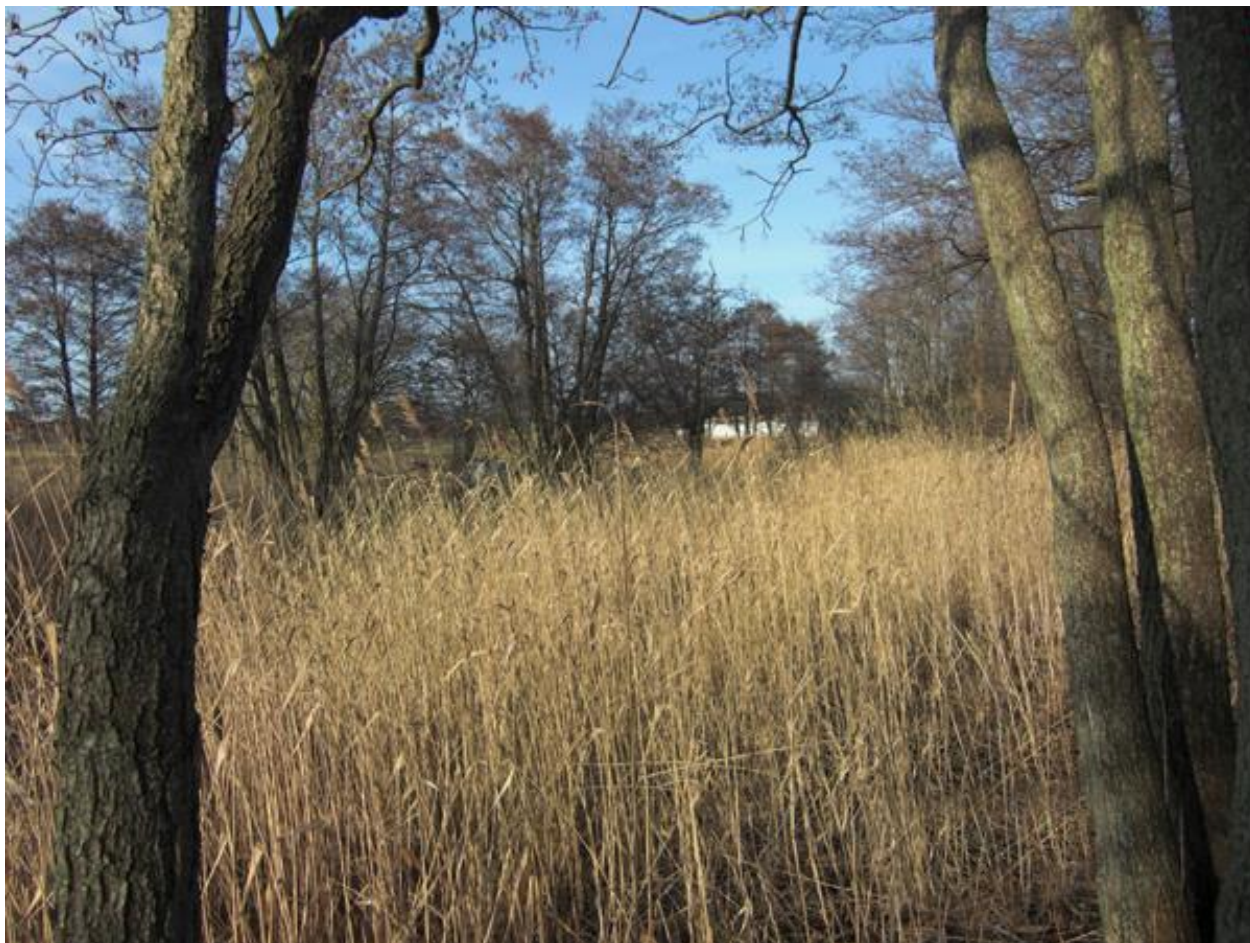
Figur 24. På flera ställen i Gamle Ström har vattendraget vuxit igen med vass. Foto 2010-03-30:
Olof Jönsson

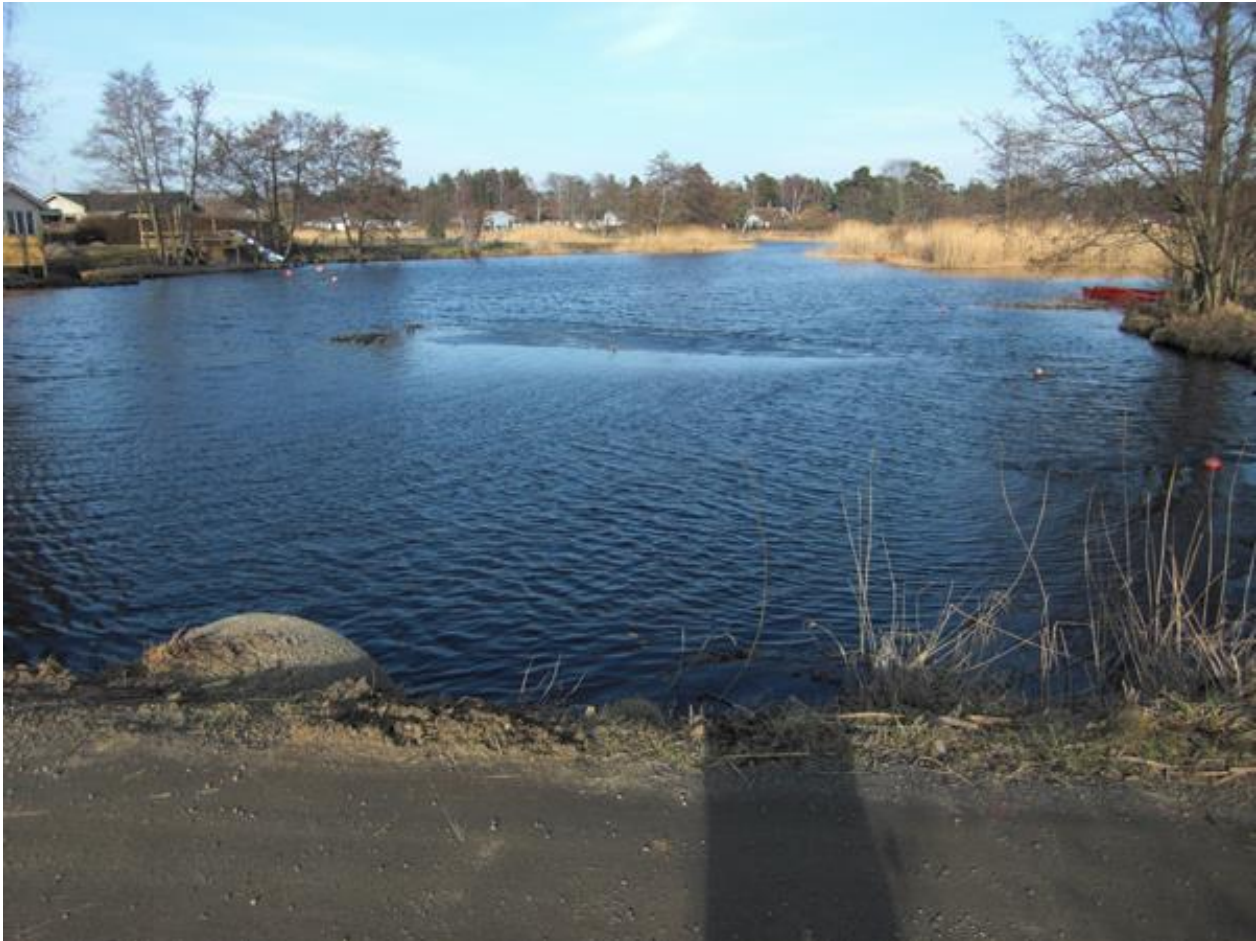
Figur 25. Det nedersta partiet av Gamle Ström är fortfarande öppet. Foto 2010-03-30: Olof Jönsson

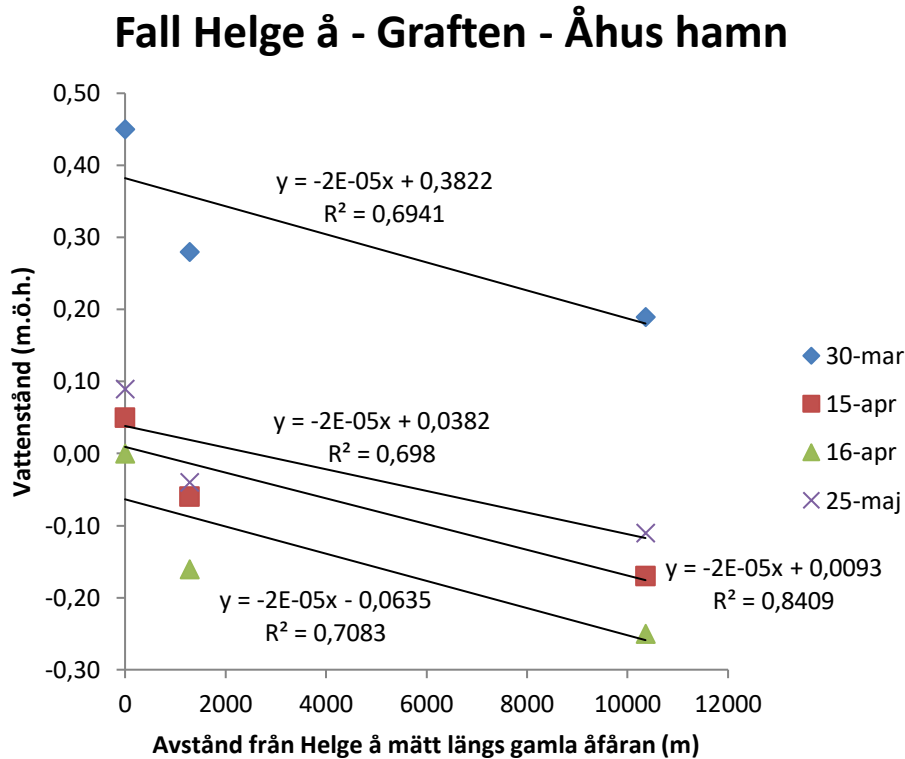
Figur 26. Linjär regression av vattenståndet vid tre mätpunkter längs gamla åfåran, mot avståndet från Helge å längs vattendraget. Lutningen vid regressionen blev $-2E-05$ vid samtliga fyra mättillfällen vilket innebär att den genomsnittliga lutningen längs hela vattendraget blev $0,02\text{ ‰}$, motsvarande -2 dm/mil .

Värdena på vattenstånd som lästes av vid peglarna i Helge å, Härnestsgraftern och i Åhus hamn varierade med en knapp halvmeter mellan mättillfällena men samtliga mätningar resulterade i ett genomsnittligt fall på -2 dm/mil längs sträckan (Figur 26).

Med hjälp av den uppmätta lutningen på vattendraget (Figur 26) gjordes ytterligare mätningar och beräknades det potentiella flödet på sju olika platser i Härnestsgraftern fram med hjälp av Mannings formel (Figur 27, Tabell 3).

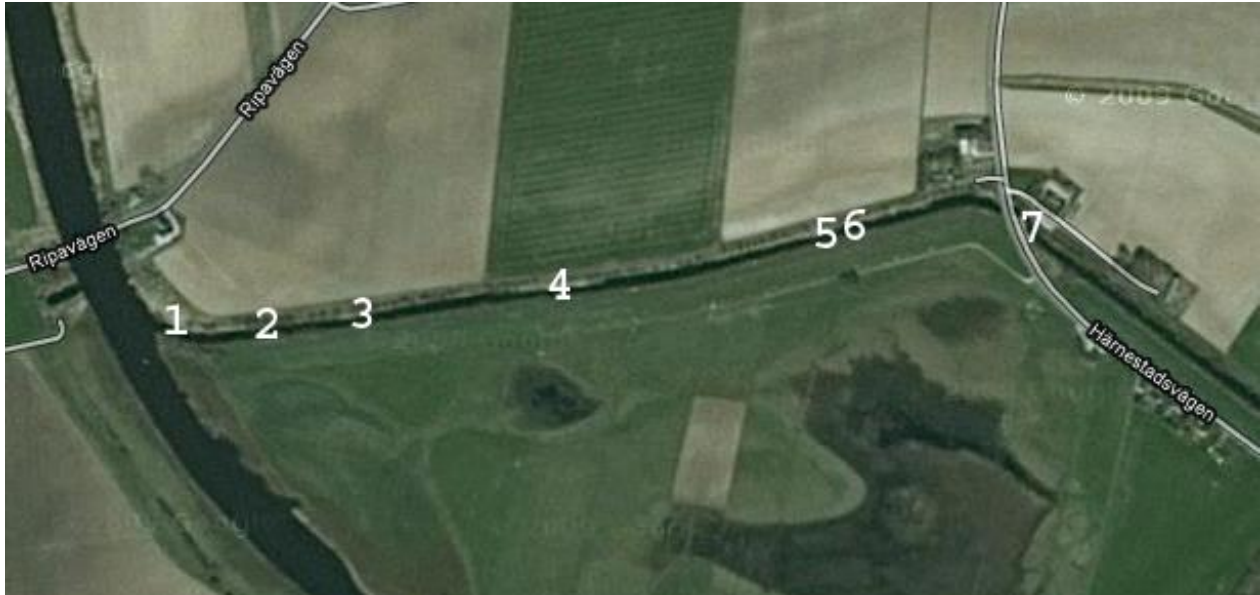
Figur 27. Karta över Graften med de sju mätpunkterna utsatta. Platserna valdes ut utifrån de observationer som gjorts vid inventeringen till fots för att kunna jämföra sträckor med olika stort motstånd i vattendraget. Punkt 2 var den del av Graften som misstänktes ha minst motstånd för vattnet och punkterna 1 samt 3-7 valdes för att de hade vass och andra hinder som misstänktes generera större motstånd. Bakgrundskarta: © Google Earth

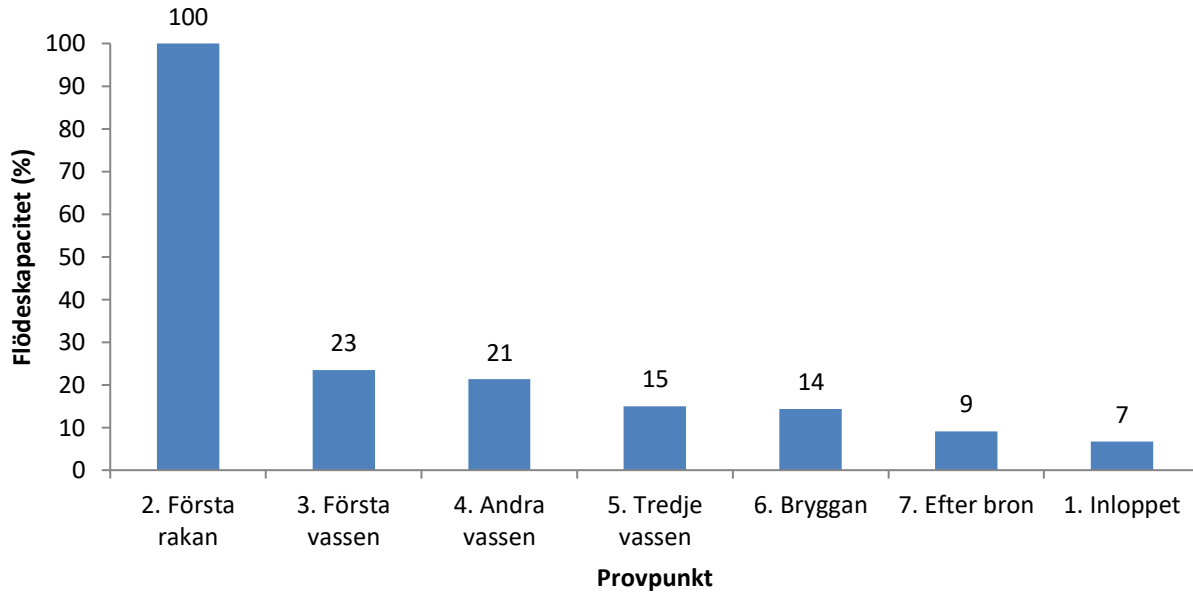
Jämförelse av flödeskapacitet beräknad med Mannings ekvation

Figur 28. Inbördes jämförelse av flödeskapaciteten i Härnestadsgraftern sorterat i fallande ordning. Som referens på maximalt flöde användes den provpunkt där högst potentiellt flöde beräknats fram, punkt 2. Vid denna punkt växte endast al längs stränderna samt var vattendraget helt rakt. Störst flaskhals utgör punkt 1, inloppet, med en flödeskapacitet som motsvarar endast 7 % av den i punkt 2.

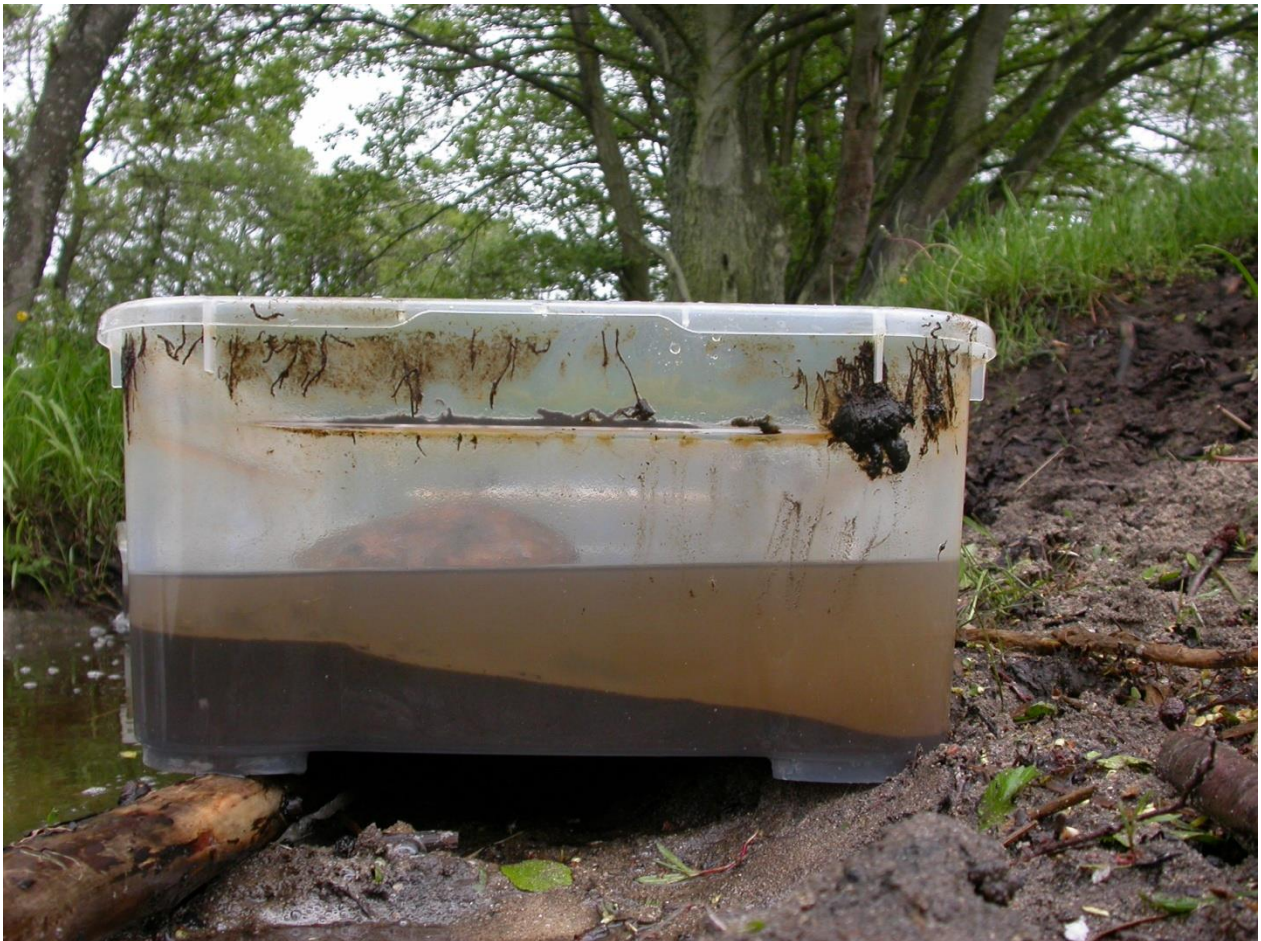
Figur 30. Plastback som legat nedgrävd med sin övre kant i linje med botten i Graften i Helge ås gamla åfåra i syfte att samla upp bottenvandrande sediment. Att sedimentet är koncentrerat till vänstra sidan av backen beror på att vattnet dekanterats åt det hållet, i verkligheten konstaterades ingen koncentration till endera sidan av backen. Stenen som skymtar i borte delen av backen användes som tyngd för att backen inte skulle röra sig under den vecka försöket pågick. Graften 2010-06-01. Foto: Olof Jönsson.

Samtliga fem plastbackar som ingick i experimentet innehöll finpartikulärt botten sediment vid experimentets slut (Figur 30). En av backarna hade ett hål i botten där mycket material rann ut och exkluderades därför ur experimentet.

Eftersom botten i Härnestsadsgraftern är mycket dyg (Figur 7) och rörelser av finpartikulärt bottensediment förekommer (Figur 30 och Figur 31) utformades förslag till sedimentfällor för att fånga upp sedimentet innan det sprids i vattendraget och orsakar uppgrundning. Dimensionerna på sedimentfällorna beräknades med hjälp av Hjulströms diagram (Figur 3) utifrån den föreslagna bottenprofilen (Figur 29) och resultatet från försöket med sedimenttransporten (Figur 31). Fällorna föreslås få ett djup på 2 meter vid normalvattenstånd för att uppnå en sänkning av strömningshastigheten med ca 50 % jämfört med övriga delen av Härnestsadsgraftern.

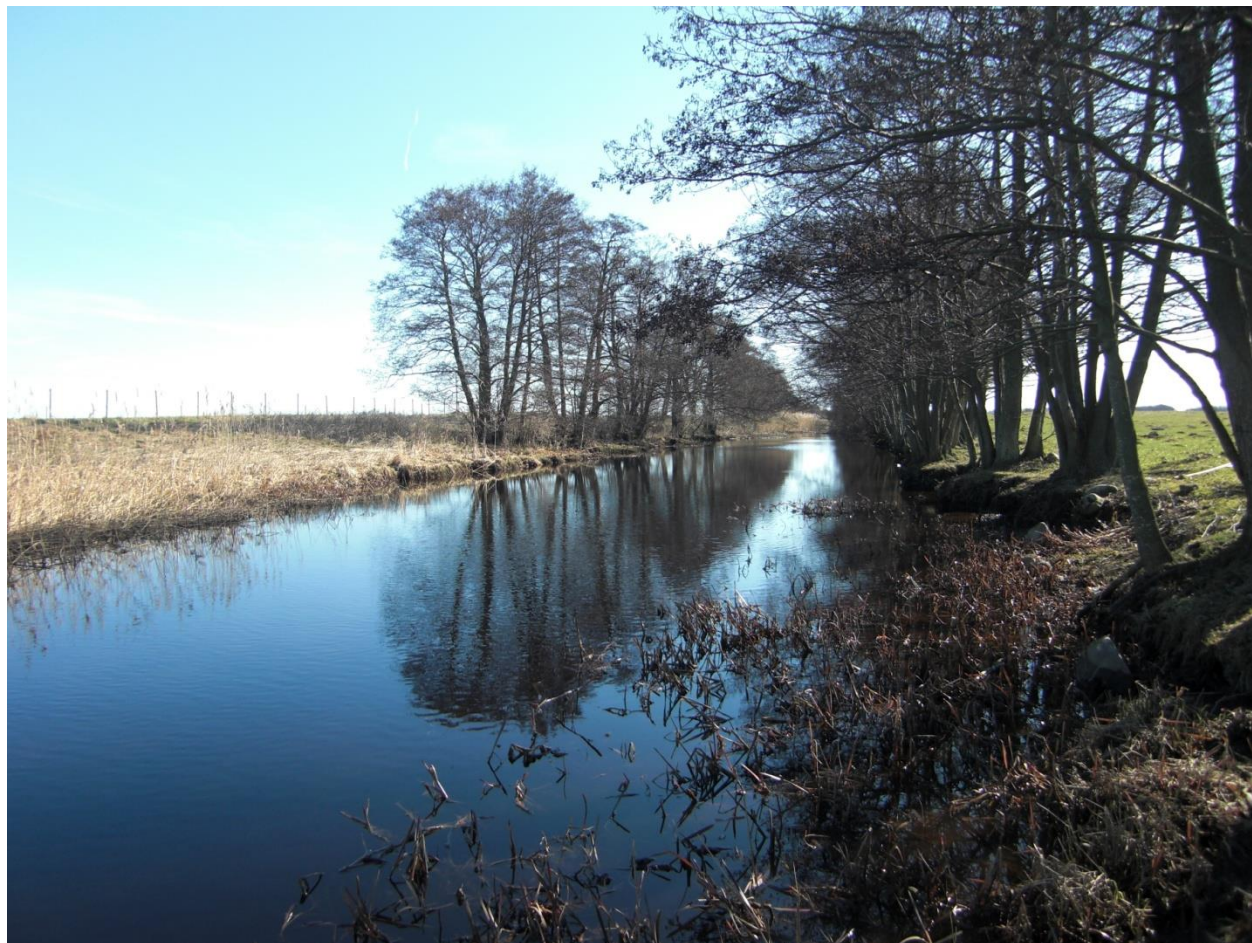
Figur 33. Strax nedströms inloppet i Graften. På norra sidan, till vänster i bild, är en lämplig plats för maskiner att komma ner till vattendraget och rensa. Härnestsgraftern 2010-04-15. Foto: Olof Jönsson

Sedimentfällorna bedömdes kunna göra störst nytta i Härnestsgräftens början där majoriteten av sedimentet troligtvis antrar gamla åfåran. Två platser sågs som lämpliga: Den första strax efter inloppet där vattendraget blir rakt eftersom man här fångar upp sedimentet direkt efter att det antrat gamla åfåran (Figur 33). Den andra platsen ligger ett par hundra meter nedströms den första, där luftburna ledningar korsar Härnestsgräften (Figur 34). På denna plats måste man p.g.a. ledningarna hålla nere vegetationen vilket skapar en solig plats där fotosyntes gynnas. De gynnsamma förhållandena gör att vattenväxter lättare kan etablera sig varför det vore en fördel om man kan rensa här ofta.

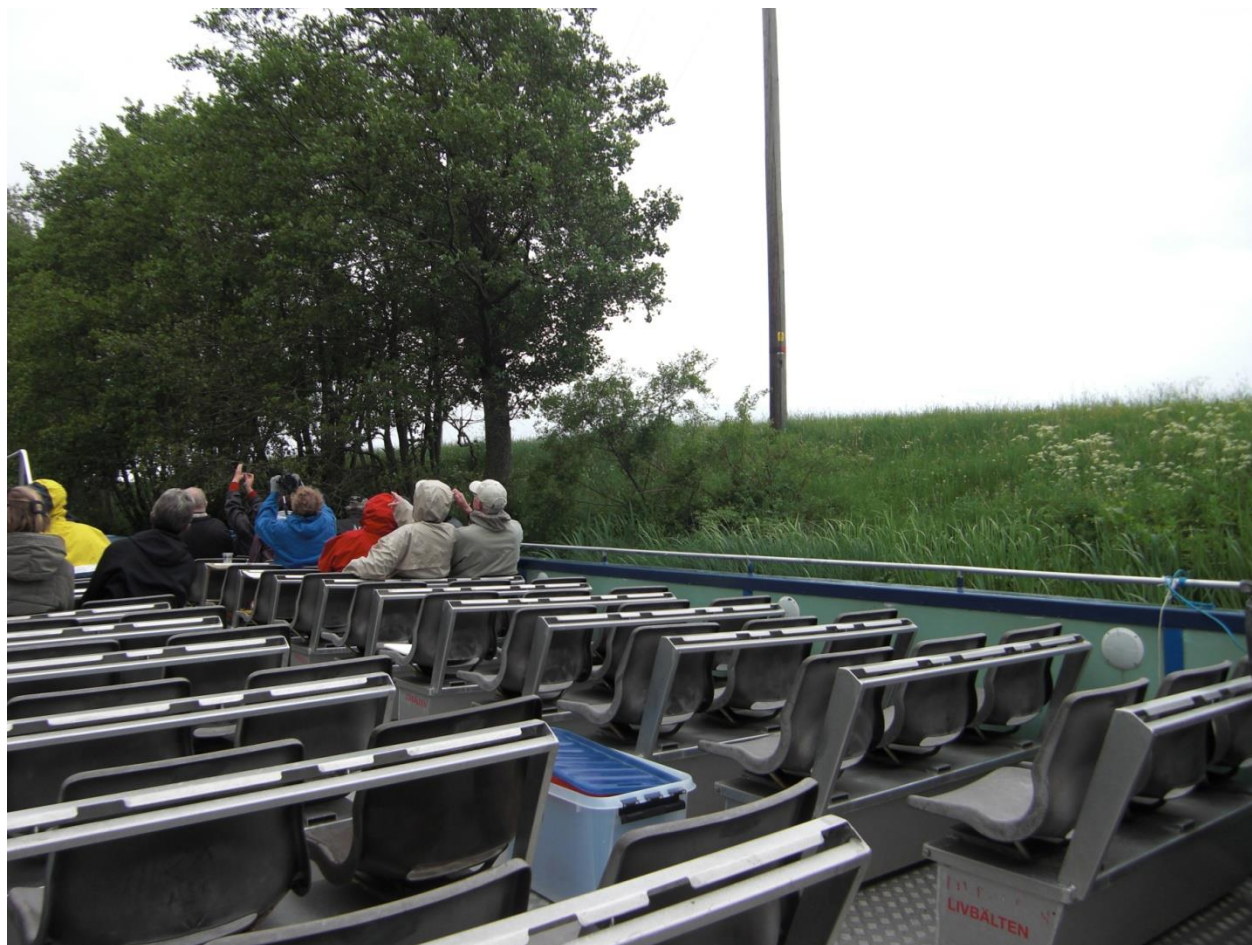
Figur 34. Nedre delen av Graften där elledningen korsar är en av få platser längs Graften där träd saknas längs sydsidan av vattendraget och där fotosyntes därför gynnas p.g.a. solinstrålningen. Graften 2010-06-13. Foto: Olof Jönsson
