MUURSCILDERINGEN IN DE MAGNUSKERK - BETEKENIS EN BEHOUD

Magnuslezing 2019

Kees van der Ploeg

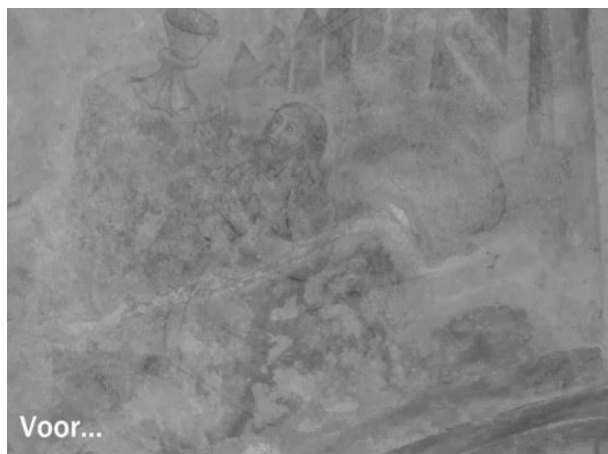
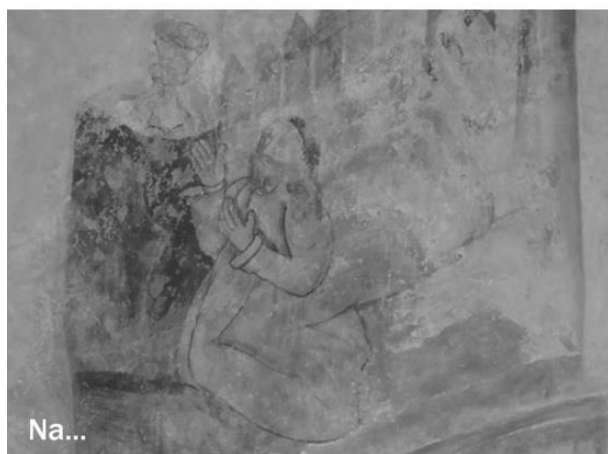
Figuur 10. Man met beker, voor en na bewerking.

Nu, in de huidige restauratieperiode zijn we juist het meest druk met het verwijderen van de gevolgen van reddingsacties of ‘make-overs’ van de vorige restauratieperiode. Te harde cement of gipsen restauratievullingen worden verwijderd.

Het vastzetten van losse verf en pleisterlagen gebeurt nu zoveel mogelijk met kalk en krijt. Nieuwe vullingen met traditionele kalkzandmortel. Ook wordt er onderzoek gedaan naar het gebruikte zand. Dit om een nieuwe mortel te kunnen maken met dezelfde of een lagere druksterkte. Al het materiaal wat toegepast wordt mag immers geen spanningsveld veroorzaken met de oude ondergrond.

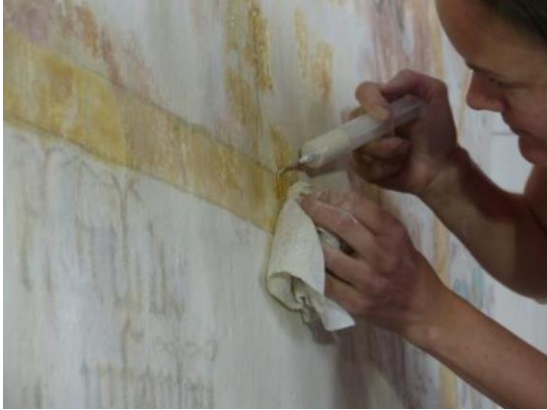
Figuur 11. Injecteren.

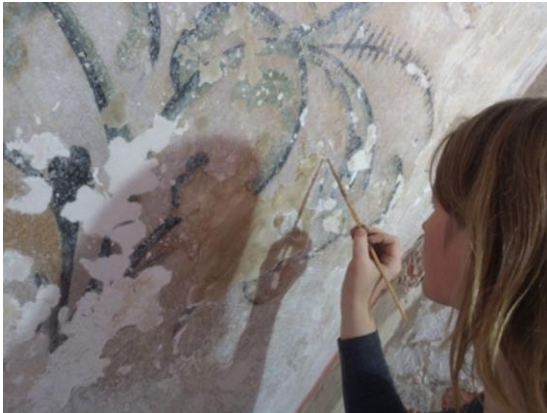
Figuur 12. Retoucheren.

Het streven is dus om zo min mogelijk toe te voegen. Toch wordt er nog wel geretoucheerd. Niet alleen voor het behoud van materiaal, maar ook het behoud van beeld is belangrijk. Als er om technische redenen bepaalde overschilderingen of latere toevoegingen moeten wijken, dan proberen we toch het beeld zoals het was ontstaan in de loop van de jaren te herstellen d.m.v. retouches. Tenzij de retouche iconografisch echt onjuist is.

Retoucheren kan op zeer veel verschillende manieren. Met de officiële *tratteggio*-techniek, streepjes, arceringen met de primaire kleuren, bv zoals een TV beeld tot stand komt. Arceringen in een gemengde kleur, stipjes, dikke lijnen, dunne lijnen. Zie afbeelding.

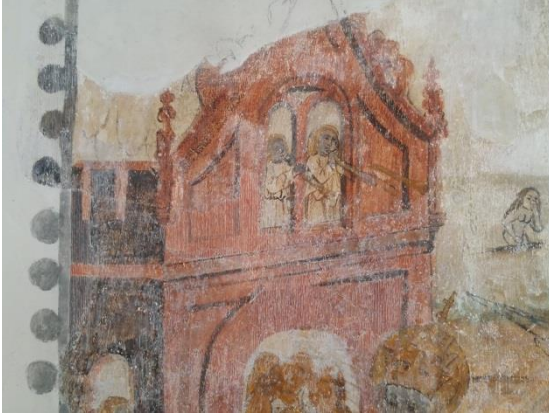
Figuur 14. Arceringen.

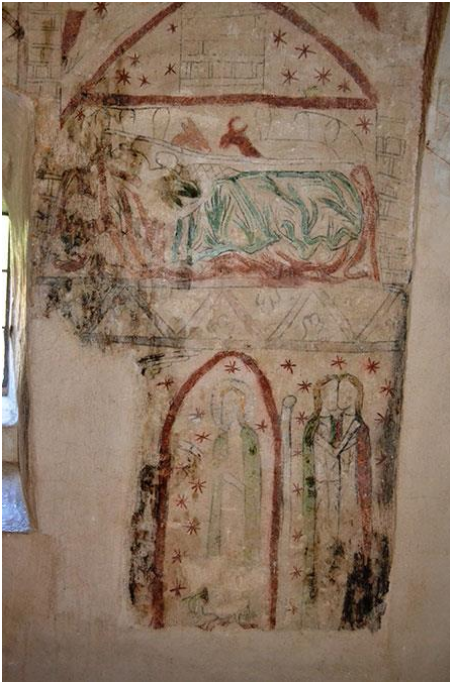
Figuur 15. Secco –
Kerstvoorstelling, Anloo.

Het vochtige Nederlandse klimaat is eigenlijk heel geschikt voor het maken van fresco's; dat er zo weinig fresco's in Nederland zijn heeft echter alles te maken met dat de techniek simpelweg niet is overgewaaid uit Italië. De 'secco-techniek' werd dan ook vaker toegepast. Secco is Italiaans voor 'droog'. In tegenstelling tot het schilderen in fresco wordt schilderen in secco op droog pleisterwerk uitgevoerd. Daarbij worden de pigmenten in een bindend medium opgelost, zoals eiwit uit eieren of caseïne-eiwit uit melk, en op de droge pleisterlaag aangebracht. Hierbij ontstaat er een film/verflaag op het oppervlak. Deze laag is uiteraard veel kwetsbaarder voor verval... Een tussenvorm, waarbij het gedroogde pleisterwerk met vocht verzacht wordt voordat de pigmenten worden aangebracht, heet mezzo-secco. De schilderijen in de Magnuskerk lijken geschilderd op een droge ondergrond en zijn dus ook geen fresco's. Het zijn wel zeer oude en bijzondere schilderijen, vooral de voorstellingen uit het leven van Jezus uit eind 13^{de}, begin 14^{de} eeuw. Van schilderijen uit deze periode zijn maar weinig fragmenten overgebleven in Nederland. En dan is de nog aanwezige detaillering ontroerend mooi. Het is moeilijk om zo uit de losse pols wat te zeggen over de conditie van deze schilderijen. Daarvoor is het nodig om in de archieven oude restauratiedagboeken en rapporten te zoeken, het oppervlak van dichtbij te onderzoeken, te bekloppen en als het nodig is verf of bindmiddelmonsters te nemen voor laboratoriumonderzoek. Maar we gaan voor deze lezingavond een kleine poging wagen met behulp van enkele oude foto's uit de RCE beeldbank. De schilderijen in de Magnuskerk zijn in de 20^{ste} eeuw ontdekt en hebben inmiddels 2 restauraties ondergaan. Toch zijn er geen grote opvallende retouches of restauratiesporen te zien. De eerste restauratie

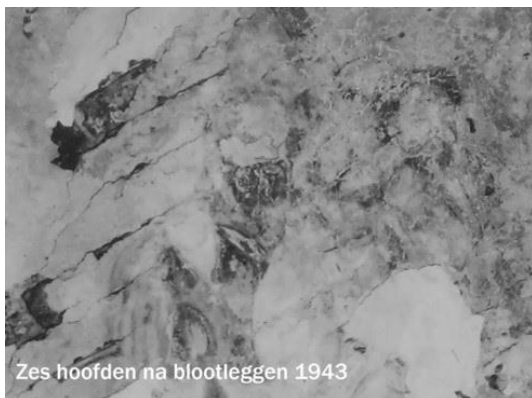
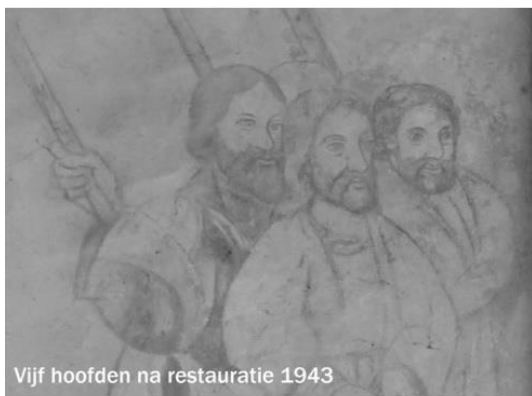
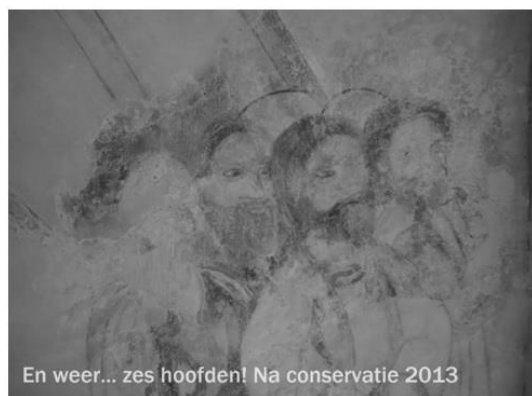
Figuur 17. Van zes naar vijf hoofden en weer naar zes.

door Gerhard Janssen kenmerkt zich door een sobere aanpak. De fragmenten blijven als losse elementen in een ontleisterde omgeving achter. Er zijn nauwelijks retouches waarneembaar. Al lijkt het dat er toch iets is veranderd aan de ogen van Maria met het Jezuskind? Op foto's van na de restauratie uit 1982 is te zien dat Jelle Otter de losse fragmenten meer een kader heeft gegeven door de directe omgeving te bepleisteren. De omgeving is oorspronkelijk ook bepleisterd geweest. Ook hij lijkt zich sober te hebben opgesteld ten aanzien van aanvullingen of retouches. Wat we wel zien als we inzoomen zijn veel kleine arceringen. Deze zijn ongetwijfeld van Jelle Otter. In de tijd van Gerhard Janssen werd er nog niet geretoucheerd met deze techniek. Technisch gezien zullen er bij beide restauraties producten zijn gebruikt om verfschollen en pleisterlagen vast te zetten. Gerhard Janssen zal misschien nog kalk en caseïne hebben gebruikt voor vullingen en injecties. Van Jelle Otter weten we dat hij, net als zijn tijdgenoten voor het injecteren synthetische lijm gebruikte. Dit is in de Magnuskerk te zien aan de glimmende lekstrepen aan het oppervlak, zichtbaar in strijklicht. Voor vullingen zal er kalk en zand gebruikt zijn, maar er kan een snufje cement aan zijn toegevoegd. Ook werd vaak vooraf de metselondergrond geïmpregneerd met synthetische lijm om een goede hechting te verkrijgen. Er zijn dus waarschijnlijk elementen aanwezig die een bedreiging vormen. En sowieso staat verval nooit stil. En alles valt of staat met een goed klimaat. Hoe actueel. Ons veelbesproken klimaat zit vol onstuimigheden. Misschien dat we het binnenklimaat in deze kerk tot op zekere hoogte kunnen beheersen? Het handelen van de mens kunnen we wellicht ook sturen wat betreft onderhoud. Maar wat als het politieke klimaat een andere richting kiest? Wat ons betreft begint het echte behoud met het levend houden van het verhaal in de geschiedenis van deze kerk met haar mooie schilderijen. Een nieuwe generatie inspireren tot het willen doorgeven van dit erfgoed aan weer een volgende generatie.
