Jollmands Gaard - Holm

- en alsisk gård anno 1800

Guide

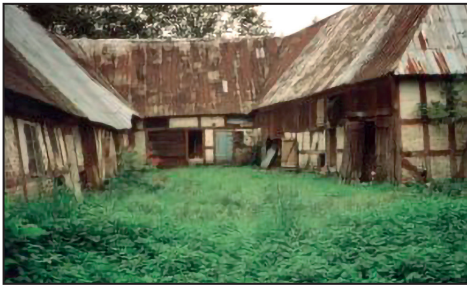
Gården før reovering 1998

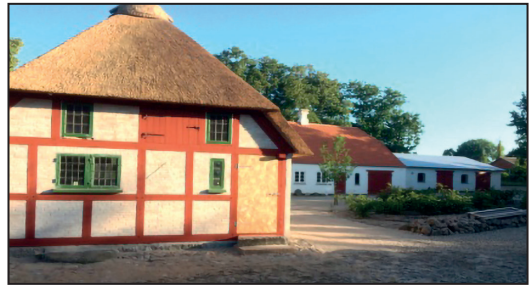
Bagehus og værksted 2018

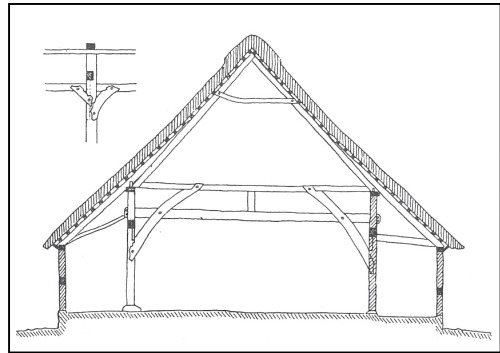
Sådan omtrent kan et tværsnit i gårdens stuehus have set ud i 1400-tallet. Her fra gården fra Vinkel - Danmarks ældst bevarede gård - genopført på Hjerl Hede - med bærende stolperækker og udskud.

Gårdens historie kan spore helt tilbage til 1400-tallet, hvor en arkæologisk udgravning under gårdens stuehusdel påviste spor efter en længebygning, der havde ligget præcis, under den nuværende. Bygningen havde været bygget med lige store fag (som bindingsværkshus) - med jordgravede stolper og med udskud - d.v.s. udbygninger langs begge sider (se lignende eksempel / tværsnit fra gården i Vinkel

herover). I udgravningen fandtes foruden spor efter ildsted også rester af middelalderlige munkenonne tagsten og under det nuværende køkkenildsted var der mange kalklag - tegn på genanvendelse af stene. Måske stammer disse dele fra et tidligere middelalderligt voldsted i Holm?

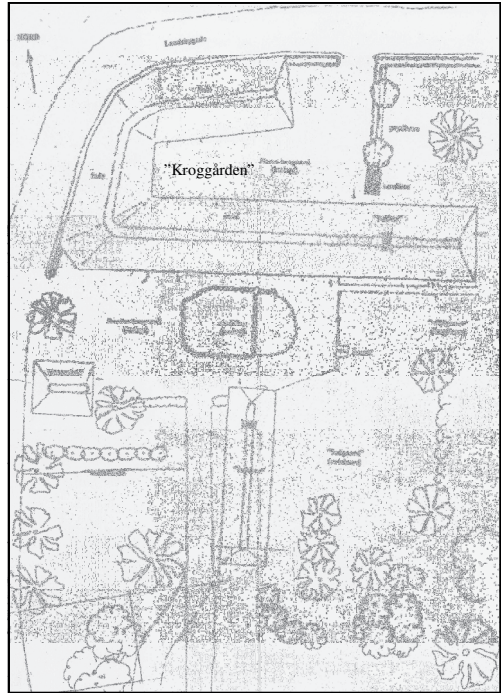
Plan af gårdanlægget - som det så ud ved nationalmuseets undersøgelser i 1925.

I dette anlæg ligger beboelsen i den *søndre længe* i de 10 østligste fag. Vest herfor ligger en kostald på 3 fag efterfulgt af foderlo på 3 fag, en hestestald på 3 fag, og en portgennemkørsel.

I den *vestre længe* - bunden af "krogen" - er modsydetparfællader (nu indrettet til toilet og personalekøkken), derefter mod nord en kornkiste med avnrum (nu indrettet til informationsrum og depot),

tærskelo, huggehus og flere kornkister. I den *nordre længe* - krogens "spids" - er foruden ladeporten mod vest et par kornkister og endelig en vognport længst mod øst.

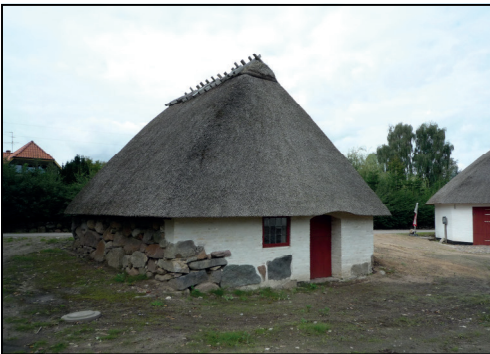
Karunklen - som det så ud i 1925.

Karunklen - den mindre, stråttækte bygning syd for hovedanlægget - er en jordgravet kælder, der blev anvendt til opbevaring af rodfrugter - specielt kartofler. Dens egentlige alder kendes ikke, men denne form for bygning er kendt på Als siden 1800-tallet.

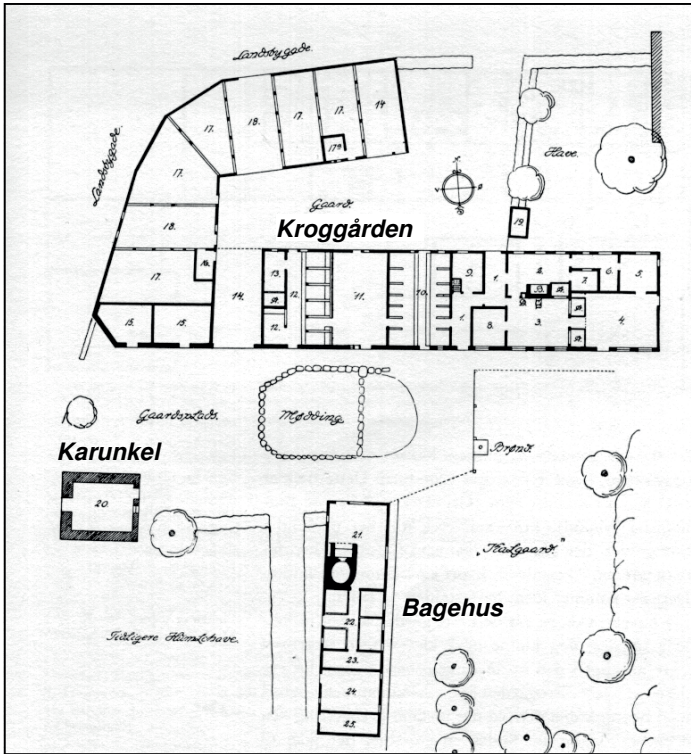
Plan af gården, som Nationalmuseet opmålte den i 1925. Her ses såvel Karunklen som Bagehuset med svinestald syd for Kroggården. Også daværende haveanlæg m.m. er angivet.

Bagehuset - syd for Kroggården - som for tiden kun ses som et fundament - er resterne efter gårdens "Bakhus". De sidste dele heraf forsvandt i 1980-erne, men Fonden vil på et tidspunkt genopføre bygningen. Det var en særlig bygning, som bl.a. rummede gårdens bryggers med bageovn i den nordre ende og svinesti mod syd.

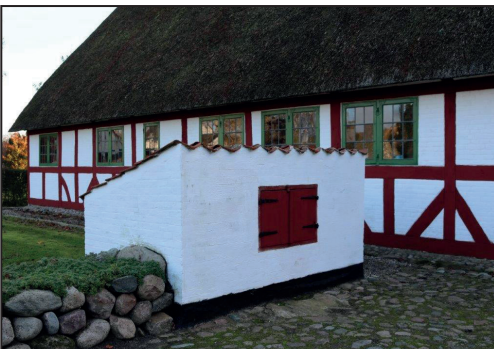
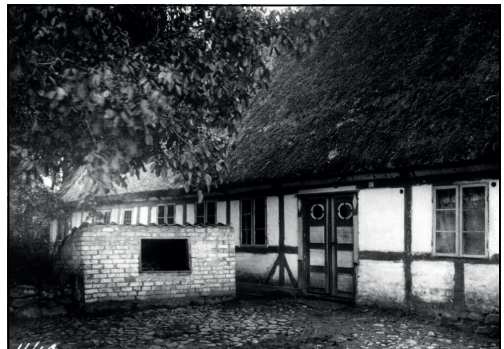
Sandhuset - til gulvsand - ved indgangsdøren - nu og i 1925.

Sandhuset - en ikke uvæsentlig bygning ved de Alsiske gårde er den lille murede og teglstensklædte bygning ved indgangsdøren til beboelsen. Heri opbevaredes fint sand til at strø på gulvene for at holde dem rene. Sandhuse er især kendt på Als og Ærø.

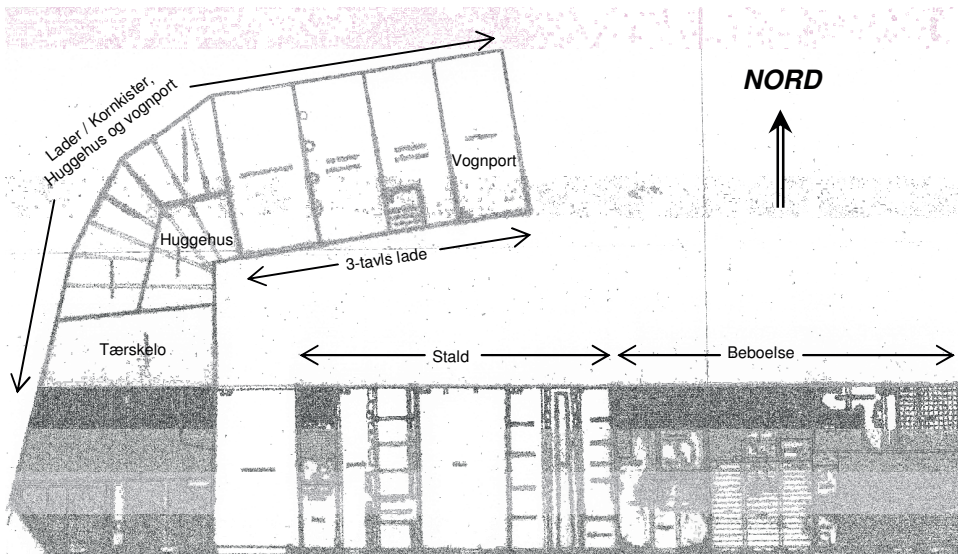
Plan af gården, som den ser ud i dag efter restaureringen - med sin karakteristiske form, som forståeligt nok har givet anledning til betegnelsen "kroggård".

Gården består i dag af flere, sammenbyggede enheder: - hovedanlægget / "Kroggården", som det så ud i 1790-erne samt et par fritliggende bygninger syd herfor, der formodes at være kommet til i løbet af 1800-tallet.

Hovedanlægget - de sammenbyggede enheder, der danner kroggården, som er en særlig gårdtype på Als - kan dateres til 1700-tallets slutning.

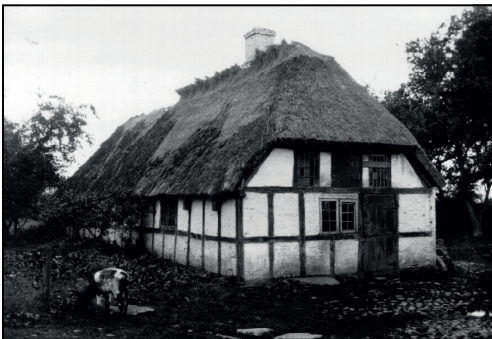
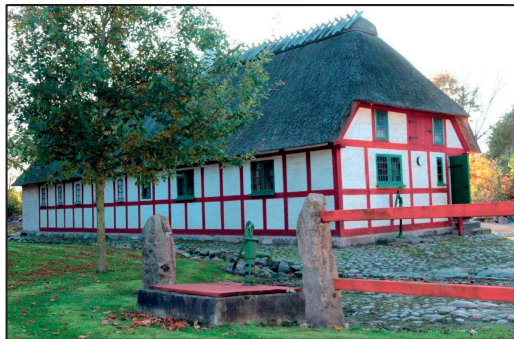
Eksteriør fra 1925 og 2018 af "é bakhus". I bryggersdelen var bageovne - en nyere af støbejern er opsat t.v. for det gamle bageovnsildsted - samt en nyere gruekedel - også af støbejern - opsat foran ildstedet. Således har to "generationer" af bryggersinventar været præsenteret.

Oprindeligt var der kun et bagovns-kompleks i beboelsen. Men tyske forordninger - som sikring mod brand - pålagde bønderne at fjerne store og brandfarlige ildsteder fra stuehusene og henlægge sådanne til særlige huse. Dette sker også på Jollmands Gaard, hvor et bagehus opbygges af genbrugsmaterialer - formodentlig omkr. 1870.

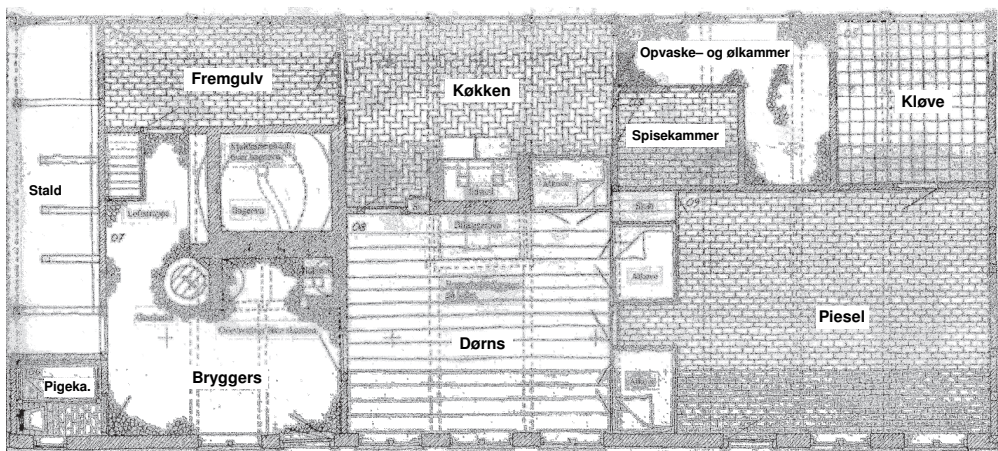
Plan af gårdens 10 østre fag - beboelsen. Som den ser ud efter restaureringen.

Ældst er stuehuset mod øst. Både de arkivalske kilder, byggemåde og detaljer daterer hele den søndre længe til slutningen af 1700-tallet. Her skal især bemærkes indretningen, der på tydeligste viser præsenterer de Alsiske boligtraditioner, som de kendes fra 1600-tallet og helt frem til begyndelsen af 1900-tallet.

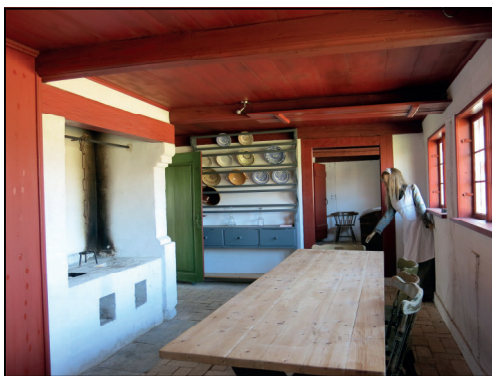
Køkkenet - set mod vest (døren til Fremgulv)

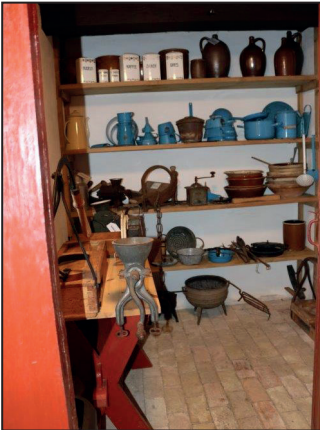
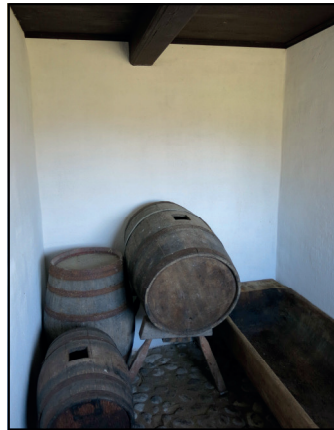
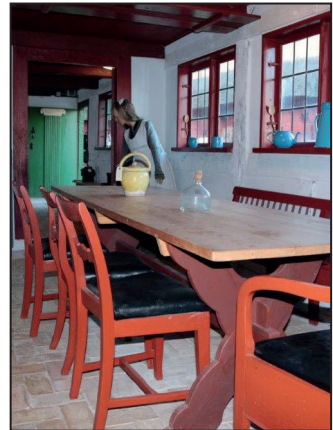
Spisekammer (t.v.) samt Opvaske- og ølkammer (i midten) Køkkenet set mod fremgulv (t.h.).

Øst for køkkenet ligger - midt i huset - et spisekammer. Her opbevares køkken-grej, men ikke mindst var her madvarer, såsom syltetøj af alle slags, ost og brød, som blev skåret i skiver i brødmaskinen på det lille bord.

Mellem spisekammer og ydervæg mod nord er "*é tokammer*". Her vaskede man op i baljer på den trebenede "*to-stol*", men der var også plads til opbevaring af mælk og øl.

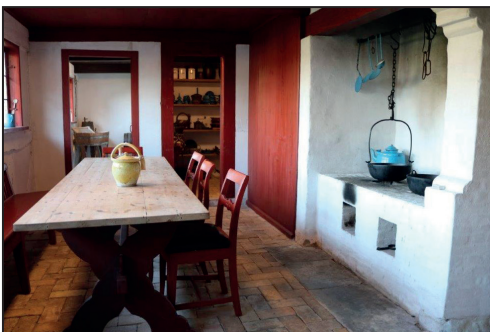
Køkkenet - set mod øst.

Gennem en "gris" - en murstensrist i toppen af ildstedet - ledes røgen op i rygekammeret i den store skorsten på loftet. Her har kunnet ryges både flæsk - ophængt på kroge - og malt - udlagt på kølleflager. Se også beskrivelse af *loftet*. Langs ydervæggen står køkkenlangbordet, hvor man spiste og opholdt sig i den kolde vintertid. Husbond sad på armstolen - en såkaldt *pottestol* - ved bordenden med ansigtet mod døren, så han kunne se, hvem der kom ind. Drengene og karle var bænket på langbænken under vinduerne, husmor havde sin plads på stolen for bordenden modsat husbond - når hun ellers ikke var travlt optaget ved ildstedet, og gårdens piger stod eller sad ved langbordets side mod ildstedet,

I loftet ses fire jernbeslag. De blev brugt til at ophænge *smørkærnen* - en firkanteret kasse, som blev "vugget" frem og tilbage til fløden var blevet til smør - se den på loftet, hvor den opbevares. Porcelæn blev opbevaret i "*é faderæk*" i køkkenet. Var det særligt fint, kunne det være anbragt på faste, dertil indrettede pladser mellem bjælkerne i pieselen.

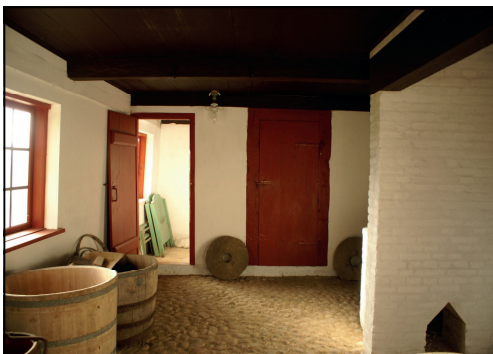
Bryggers - set mod pigekammer og stald.

Det spænder over tre fag, som er smalle-re end husets øvrige fag - et kendetegn for mange ældre alsiske gårdes brygger-sindretning. Foruden en stor bageovn er der her en gruekedel og en ildstedsbænk med indfyring til den store maltekølle på loftet.

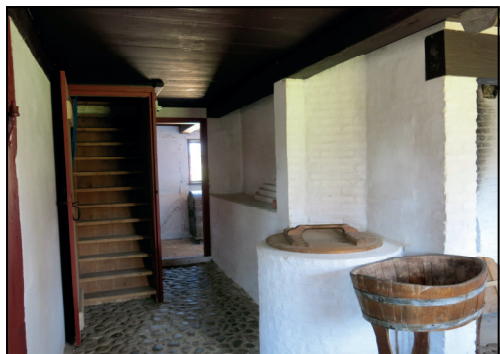
Bryggers - set mod Fremgulv og loftstrappe.

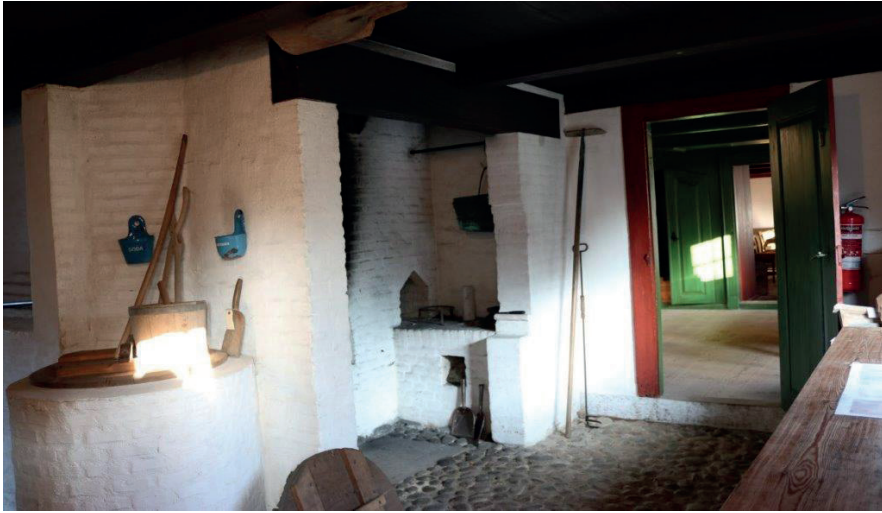
Bryggers med åbent ildsted og bageovn.

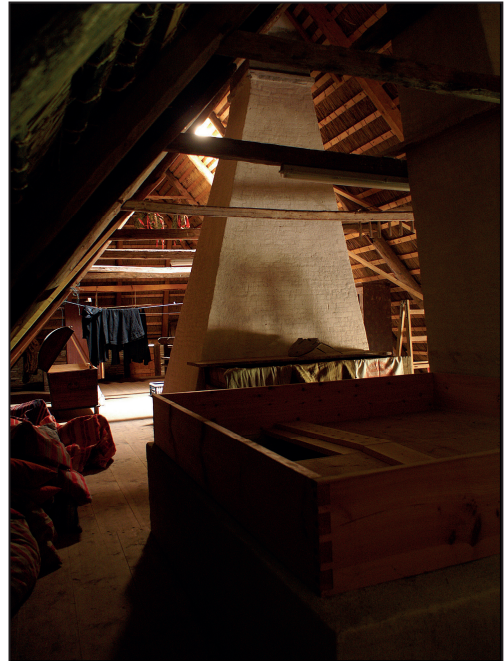
Loft over beboelsen - med de store kølle-skorstene. I forgrunde ses køllekassen til tørring af spiret malt. Bingen står foran køkkenskorstenen i baggrunden.

I øvrigt præges loftsrummet af de mægtige skorstene fra henholdsvis køkken og bryggers. I køkkenskorstenen har man røget flæsk og pølser, men man har også kunne røge malt - ligesom på den store loftskølle ved bryggersskorstenen. Her ledes røgen op under den store trækasse fra ildstedet i bryggerset, siver gennem hullerne i brædderne, hvorpå malten udbredes til tørring efter den har ligget til spiring på loftsgulvet.

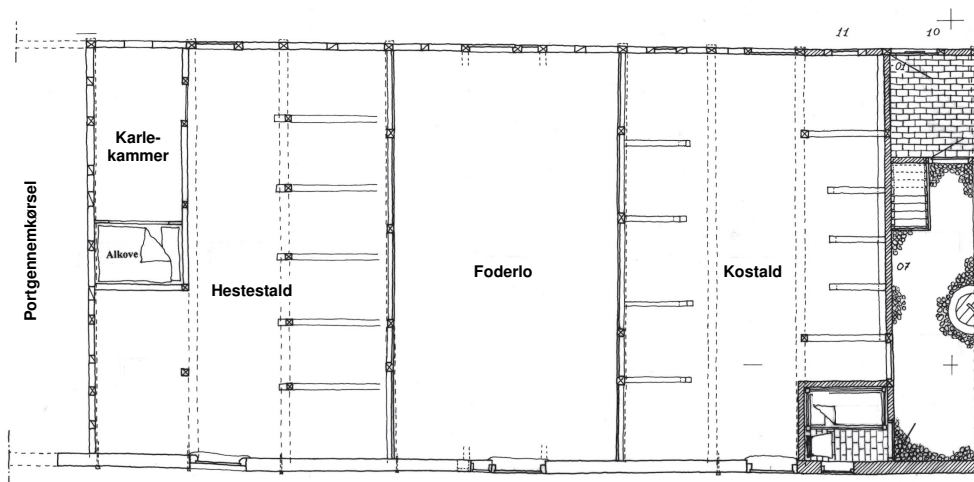
De 9 fag stalde vest for beboelsen - en del af den ældste bebyggelse.

Fra bryggerset er der direkte udgang til stalden. Her er først 3 fag kostald, dernæst 3 fag foderlo og endelig 3 fag hestestald.

Der er intet bræddeloft over disse fag. Kun over ko- og hestestald er der et "loft" af "slyer" - groft rensede rafter, hvis formål alene var at kunne bære det halm og hø, som blev opbevaret her.

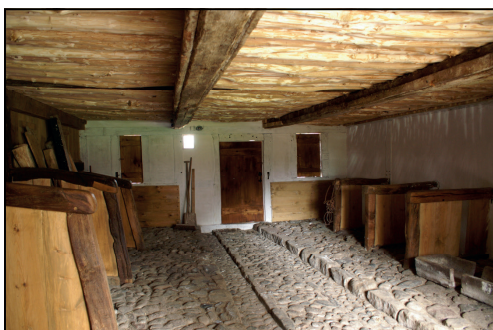
Interiør fra kostalden

Her bemærkes især det bevarede, brolagte gulv med grebninger, der har afløb for ajlen - ud i en tønde, som er nedgravet tæt ved husmuren mod nord. Herfra

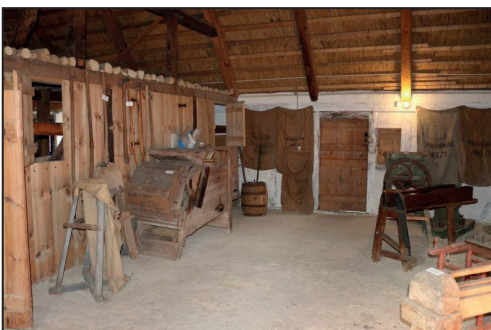
Interiør fra foderloen

Vest for kostalden - mellem denne og hestestalden - ligger en tre fag bred foderlo - uden generende loftsbjælker, så plejl og andre redskaber har kunnet svinges frit. Herfra har man fodret såvel

køer som heste gennem luger og lemme i de tilstødende tværvægge. Hø og halm på lofterne over staldrummene har let kunnet hentes ned og snittes i halmsnitteren, lige såvel som roer har kunnet hakkes til dyrenes foder. I et hjørne har der også stået en mindre, hånddreven kværn. Foderloen har i øvrigt også været brugt til andre pladskrævende arbejdsstykker under årets koldere tider.

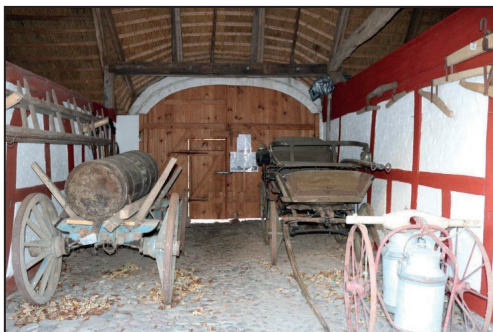
Gennemkørselsporten i søndre længe.

Mellem stalden og vestlængens laderum er en gennemkørselsport - kun med en port mod syd. Fra portrummet læssede

man korn og hø af - ind på loftet over staldene mod øst og i kornkister mod vest. Gennem porten kørte man ind på gårdspladsen mellem bygningerne og videre ind i loen i laden mod nord.

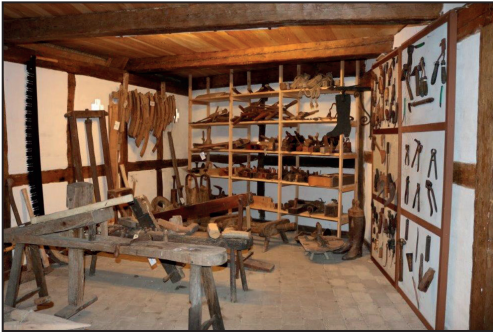
Huggehuset - gårdens værksted.

I den vester længe, som er noget uregelmæssig af form - bygget af genbrugsmaterialer, hvoraf nogle har meget høj alder. F.eks. er her som stolpe genanvendt et stykke spærtømmer fra et middelalderligt kirketagværk og en 1600-tals højremslade - antagelig fra en nærliggende, men nu forsvundet hovedgård. I huggehuset findes de mest nødvendige og mest benyttede redskaber til vedligeholdelsen af gårdens værktøj og redskaber - bl.a. snittebænk og drejebænk samt en del håndværktøj.

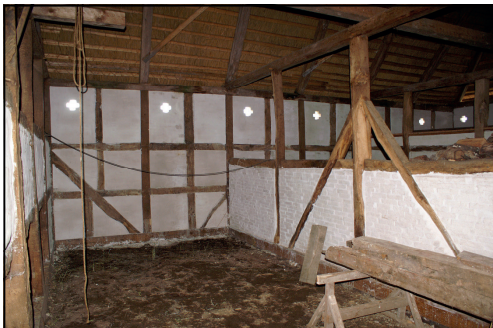
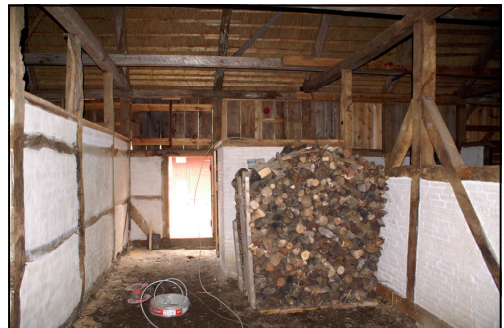
Vestre (t.v.) og den østre (t.h.) kornkiste i laden. Bemærk det kun to tavl høje tværskillerum, der er udført af genanvendt tømmer fra en "hjælm" - en tidligere form for lade fra 1600-tallet.

I fagene mod øst følger et par kornkister, hvor der i det østre er indbygget et hønsehuse. Over hønsehuse er opbygget et dueslag, hvortil duerne har haft adgang gennem sindrige klap-mekanismer i bræddebeklædninger i ladens øvre tav. Skillevæggen mellem de to kornkister (ses på foto på modstående side nederst) er i øvrigt bygget af tømmer fra en ældre "hjælm" - en ældre type af fritstående lader fra 16- og 1700-tallet. I de to østligste fag er der en overdækket vogn-

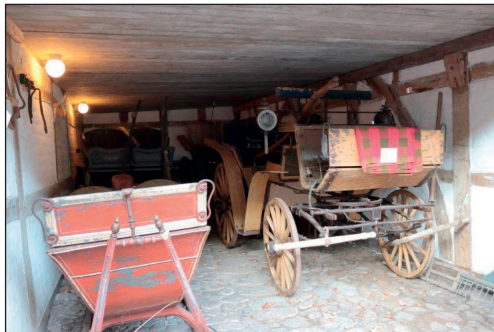
Vognport.

port, hvor gårdens finere køretøjer kunne komme i hus.

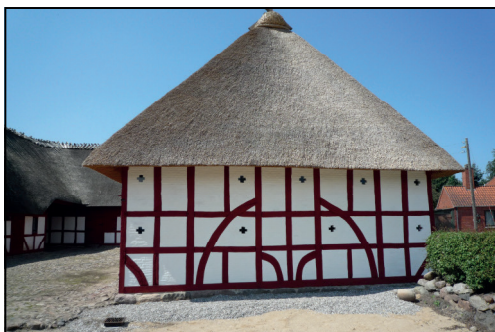
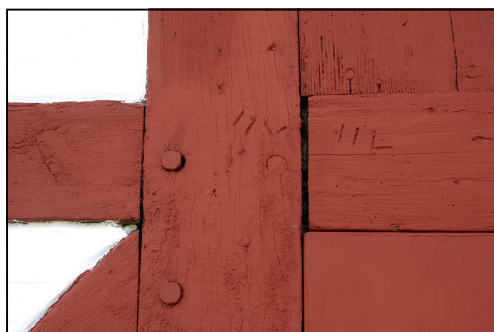
Dekorativ, alsisk bindingsværksgavl på gårdens lade - detalje med tømmernummerering.

På Jollmands Gaard ses i høj grad anvendt bindingsværk af fornem kvalitet og udførelse. Karakteristisk for tiden, hvor gården opføres er det kraftige egetømmer med det meget og ofte dekorative fyldtømmer. Efter god sønderjysk og dansk tradition er bindingsværket rødmalet med temperafarve og tavlene hvidkalkede.
