Pilotprojekt
i Borlänge:

Miljon- satsning räddar Stora Tunas järn- staket

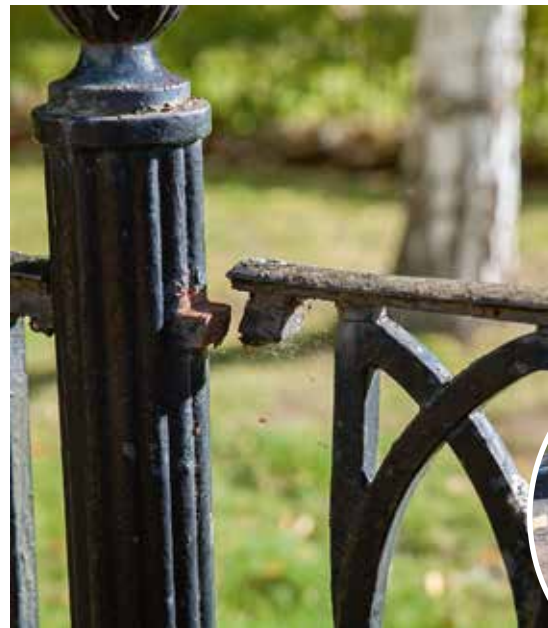
De äldsta staketet kring Stora Tuna var illa medfarna och försvagade av korrosion.

Staketen kring Stora Tuna renoveras med metoden "renhetsgrad ST2" vilket innebär stålborstning, slipning och skrapning av rost och alla färgflagor som sitter löst. Ytorna blir rena från alger, lavar och allt organiskt material. Sedan används flera färger, bland annat blymönja som hämmar korrosionstillväxt.

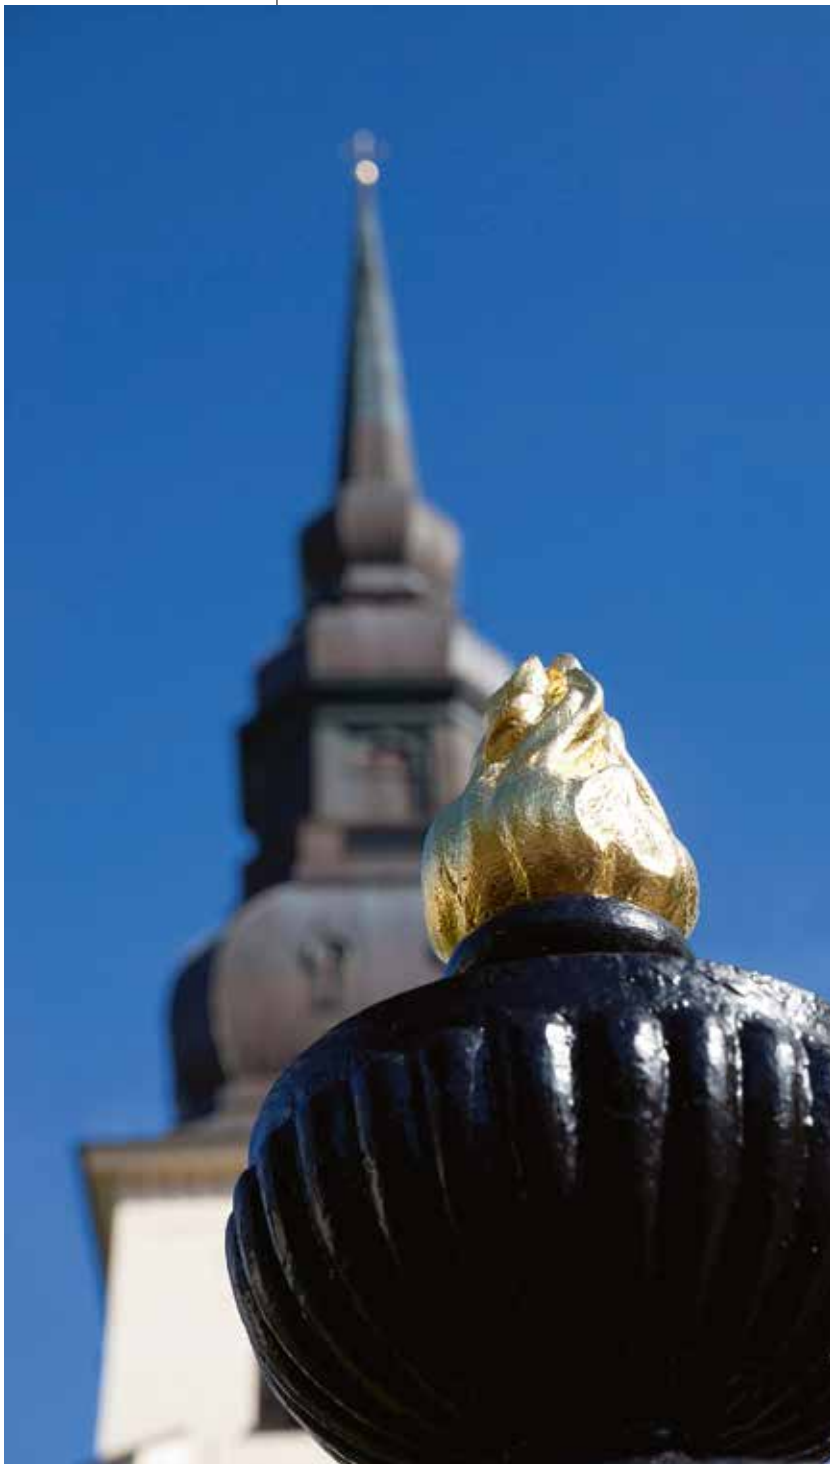
Knoppen är belagd med bladguld, men tjuvar göra sig icke besvär. Guldet går inte att utvinna med framgång.
