Asbestinventarisatetest

Glazenleeuwstraat 121, 9120 Beveren

Attestnummer : 20230709-000041.000

Zone 1: APPARTEMENT

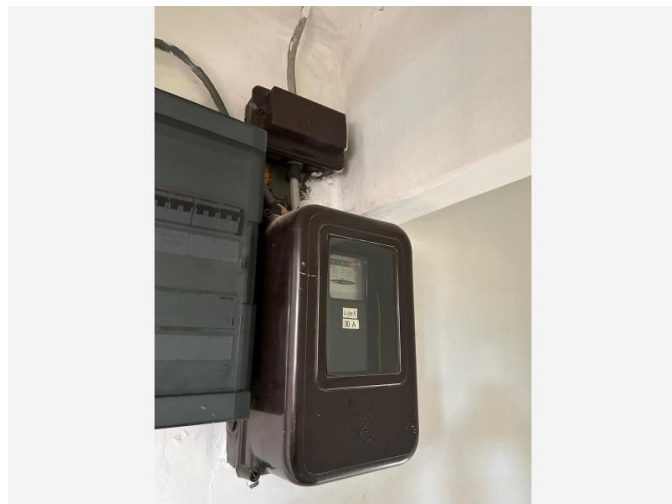
Overzichtsfoto

Detailfoto

Het asbestmateriaal valt onder de mijlpaal van 2040.

Eindbeoordeling materiaalrisico	Zeer laag materiaalrisico en/of zeer lage kans op vezelvrijgave
---------------------------------	---

Gebondenheid	Categorie 1: hechtgebonden in oorsprong
Asbestsoort (vezeltype)	Alleen chrysotiel
Asbestconcentratie	Laag (< 50%)
Afschermingsgraad van het gehele materiaal	Stootvaste afscherming of omkasting
Toestand van het materiaal	Onbeschadigd, niet verweerd

Beschrijving	Bakeliet elektrische behuizing
Omgeving	Binnen
Primaire drager	Communicatie en elektrische infrastructuur en uitrusting
Asbestmateriaal	Plaat, paneel, tablet - Type Bakeliet
Bindmiddel van asbestmateriaal	Kunststof of -hars
Gebondenheid op basis van bindmiddel	Hecht
Hoeveelheid (oppervlakte - dikte - aantal)	• 0,40 m ² - 1,00 cm - 1 stuk
Totaal volume	0,004 m ³
Eenvoudig bereikbaar	Ja
Bevestigingswijze	• Verlijmd, ingegoten, versmeerd
Identificatiemethode	Vaststelling zonder monsternamen

- Zorg voor een veilig beheer. Vermijd het beschadigen van het asbestmateriaal. Controleer de toestand jaarlijks op wijzigingen.

- Eenvoudige handelingen: mag via doe-het-zelf of door werknemer(s) met opleidingsattest eenvoudige handelingen
Deze zal worden vervangen bij installatie digitale meter

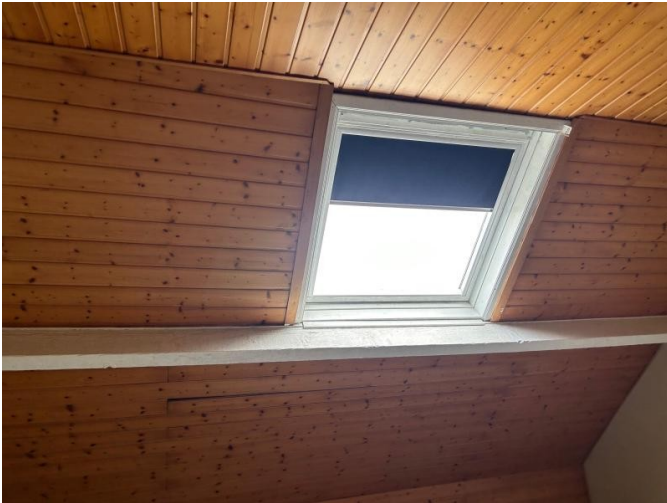
Situeringfoto

Permanente beperking

Reden: Er is geen volledige risicobeoordeling mogelijk

Uitleg van de asbestdeskundige: onderdak niet inspectbaar zonder destructief onderzoek

(Asbest)materiaal	Plaat, paneel, tablet - Type Menuiserie
Karakterisatie	Asbest (verdacht)
Primaire drager	Schuin dak

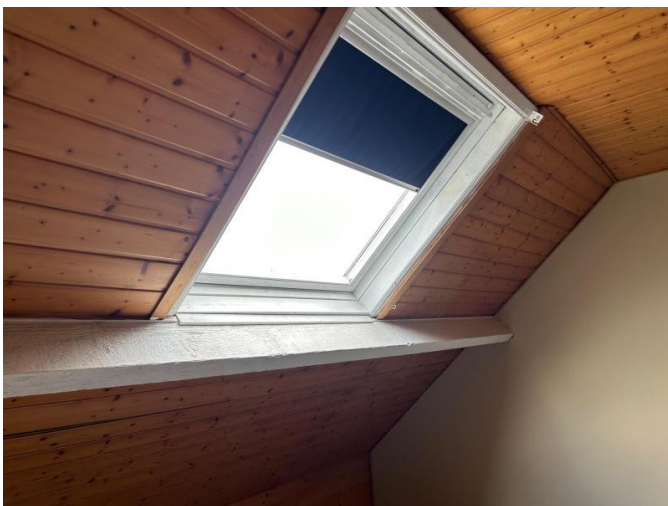
Vrije foto

Identificatiemethode	Redelijk vermoeden
Primaire drager	Schuin dak
(Asbest)materiaal	Plaat, paneel, tablet - Type Menuiserie
Bindmiddel	Cement
Gebondenheid bindmiddel	Hecht

Bij renovatie hellend dak kijk na of er een onderdak aanwezig is. In deze bestaat uit grijsachtige harde cementplaat dan is dit vermoedelijk asbest. Laat dit controleren.

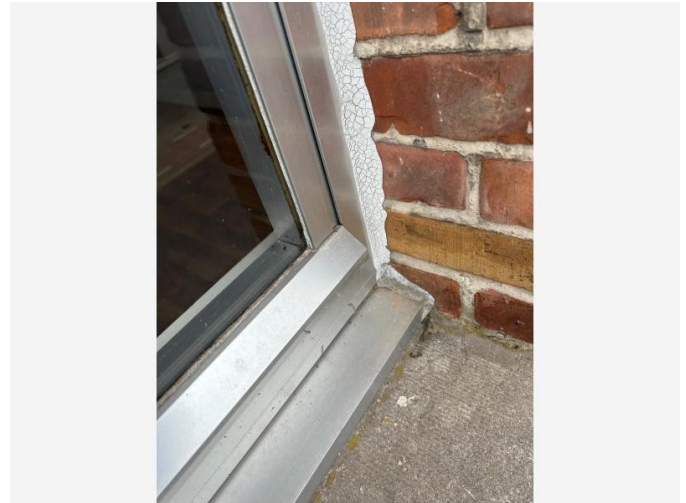
Geen asbest

#	Type	Referentie	Resultaat
4.1	Puntmonster	202306003B	Geen asbest

Beschrijving	Mastiek ramen
Omgeving	Buiten
Primaire drager	Wandopening verticaal (raam, deur, ...)

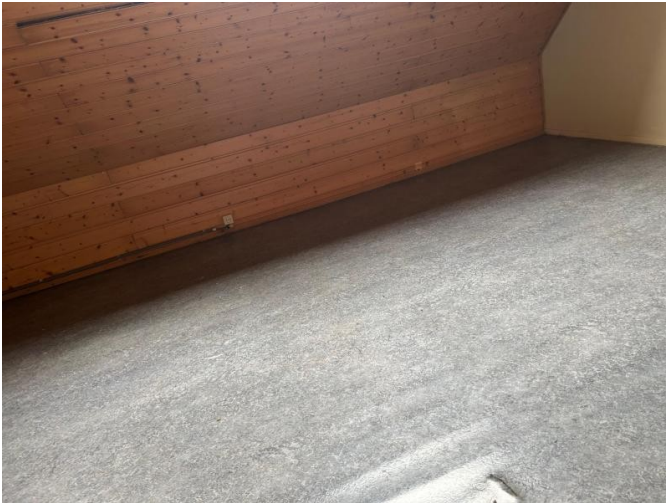
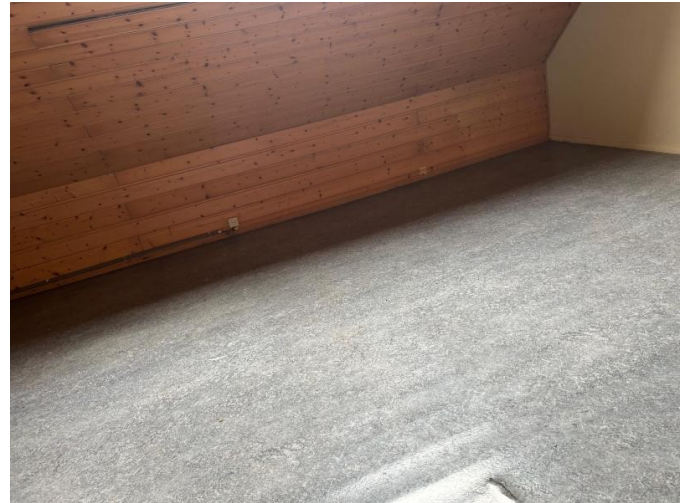
Fiche 5: Lijm vloerzeil zolder

Geen asbest

#	Type	Referentie	Resultaat
5.1	Puntmonster	202306003C	Geen asbest

Beschrijving	Lijm vloerzeil zolder
Omgeving	Binnen
Primaire drager	Vloer
Bindmiddel van materiaal	Lijm

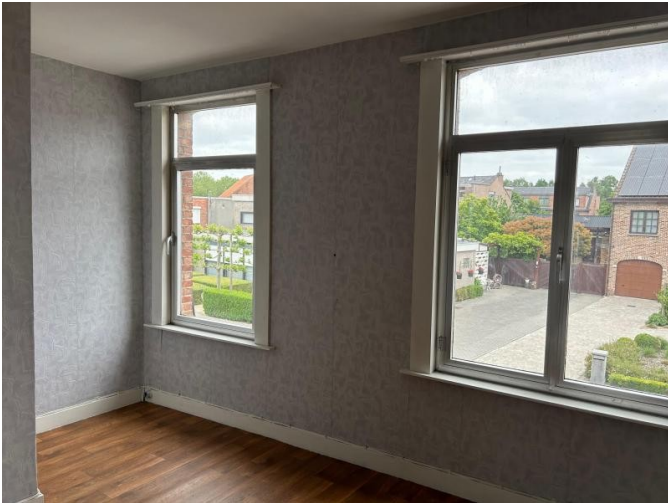
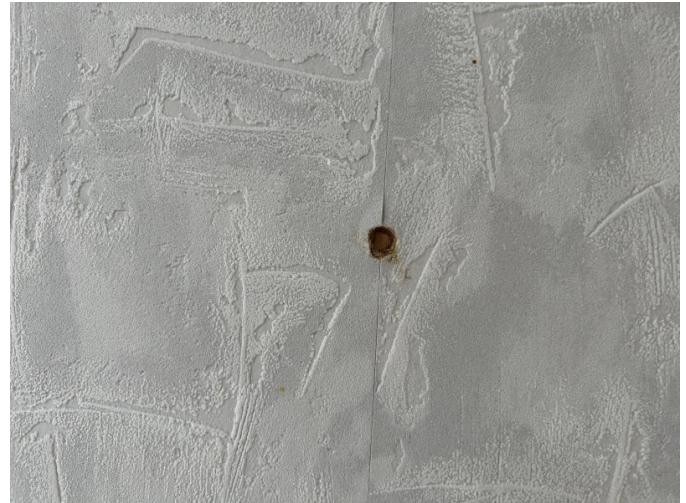
Fiche 6: Pleisterwerk muren

Geen asbest

#	Type	Referentie	Resultaat
6.1	Mengmonster	202306003A	Geen asbest

Beschrijving	Pleisterwerk muren
Omgeving	Binnen
Primaire drager	Binnenwand

Bindmiddel van materiaal	Gips - kalk
Gebondenheid op basis van bindmiddel	Niet-hechtgebonden
Hoeveelheid (oppervlakte - dikte - aantal)	• 60,00 m ² - 1,00 cm - 1 stuk
Totaal volume	0,60 m ³
Identificatiemethode	Vaststelling met monstername
Destructieve handeling voor identificatie	Nee
