Asbestinventarisatetest

Fort Verboomstraat 4, 9130 Beveren

Attestnummer : 20240622-000096.000

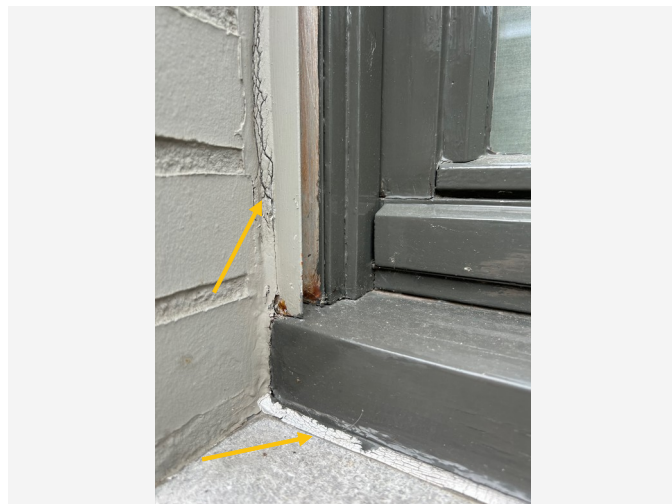
Overzichtsfoto

Detailfoto

Het asbestmateriaal valt onder de mijlpaal van 2040.

Eindbeoordeling materiaalrisico	Laag materiaalrisico en/of verlaagde kans op vezelvrijgave
---------------------------------	--

Gebondenheid	Categorie 1: hechtgebonden in oorsprong
Asbestsoort (vezeltype)	Alleen chrysotiel
Asbestconcentratie	Laag (< 50%)
Afschermingsgraad van het gehele materiaal	Geheel of deels vrij aan de buitenlucht
Toestand van het materiaal	Licht beschadigd, licht verweerd. Intact materiaal type Pical – asbestboard of categorie III 'gebondenheid'

#	Type	Referentie	Resultaat
1.1	Puntmonster	202406011B	Chrysotiel

Beschrijving	Mastiek ramen
Omgeving	Buiten
Primaire drager	Wand buitenschil
Asbestmateriaal	In-situ afwerkingslagen - Pasta, stopverf, voegsel, stopsel, vulsel, mastiek, kitten, ...
Bindmiddel van asbestmateriaal	Kitten, mastiek, pasta
Gebondenheid op basis van bindmiddel	Hecht
Hoeveelheid (gewicht - aantal)	<ul style="list-style-type: none">• 0,50 kg - 1 stuk
Totaal gewicht	0,50 kg
Eenvoudig bereikbaar	Ja
Bevestigingswijze	<ul style="list-style-type: none">• Verlijmd, ingegoten, versmeerd
Identificatiemethode	Vaststelling met monstername
Destructieve handeling voor identificatie	Ja
Opmerking	Aan de oudere (houten) ramen is een opkitting aanwezig. Deze is asbesthoudend.

- Zorg voor een veilig beheer. Vermijd het beschadigen van het asbestmateriaal. Controleer de toestand jaarlijks op wijzigingen.

- Eenvoudige handelingen: mag via doe-het-zelf of door werknemer(s) met opleidingsattest eenvoudige handelingen
De toepassing kan in haar geheel worden verwijderd zonder verhoogd risico op vezelvrijgave op voorwaarde dat de richtlijnen en regelgeving met betrekking tot de verwijdering, opslag, vervoer en correcte afvoer opgevolgd worden (Meer info: <https://ovam.vlaanderen.be/wie-mag-wat-verwijderen>)

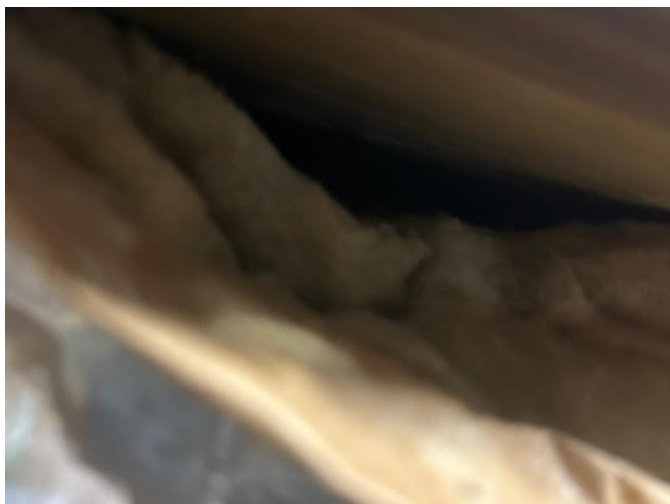
Vrije foto

Er is een nieuw onderdak aanwezig (factuur + visuele vaststelling)

Identificatiemethode	Vaststelling & expertise (niet-asbestverdacht)
Primaire drager	Schuin dak

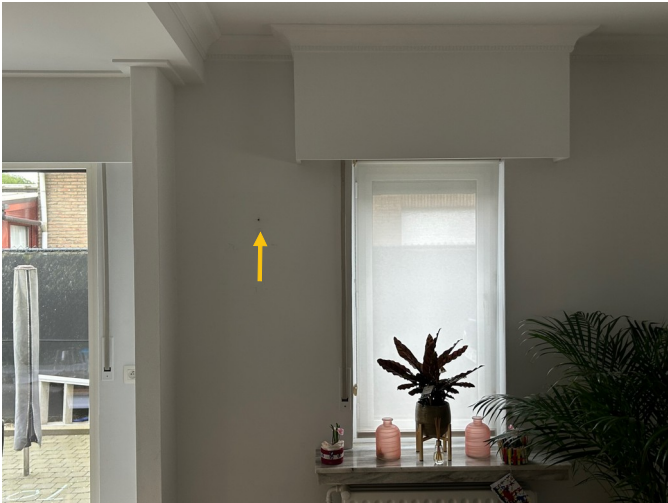
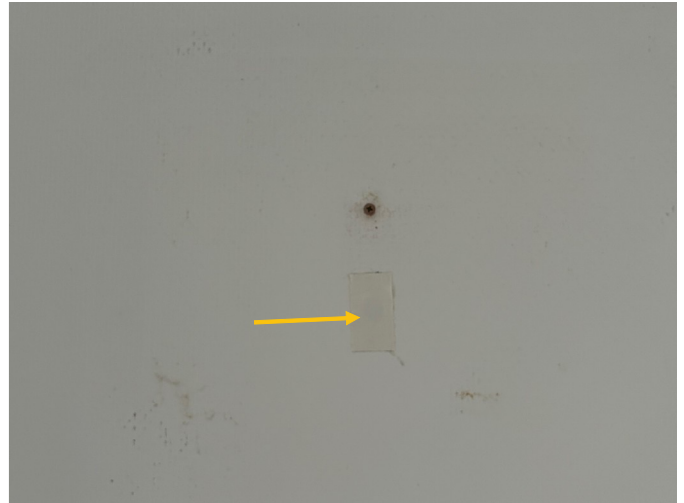
Fiche 4: Pleisterwerk wanden

Overzichtsfoto

Detailfoto

Geen asbest

#	Type	Referentie	Resultaat
4.1	Mengmonster	202406011A	Geen asbest

Beschrijving	Pleisterwerk wanden
Omgeving	Binnen
Primaire drager	Binnenwand
Bindmiddel van materiaal	Gips - kalk
Gebondenheid op basis van bindmiddel	Niet-hechtgebonden
Hoeveelheid (oppervlakte - dikte - aantal)	• 120,00 m ² - 1,00 cm - 1 stuk
Totaal volume	1,20 m ³
Identificatiemethode	Vaststelling met monstername
Destructieve handeling voor identificatie	Nee
Opmerking	<p>Standaard worden er 4 pleisterstalen genomen van de muren en 4 van de plafonds hier wordt uitzonderlijk van afgeweken. Dikwijls zijn stookplaats (ketel) en natte ruimte (wasmachine) combineerbaar. Het gebeurt ook regelmatig dat er weinig of geen bepleisterde plafonds / muren zijn in de stookruimte of natte ruimtes.</p> <p>Plafond is geen pleisterwerk aanwezig. Badkamer is betegeld.</p> <p>Op 1ste verdieping zijn alle binnenwanden opgebouwd uit gyproc.</p> <p>Alle maten en de indeling van de woning zijn indicatief.</p>
