Asbestinventarisatetest

Klapperstraat 220, 9120 Beveren

Attestnummer : **20240827-000110.000**

Uitgegeven op : **27.08.2024**

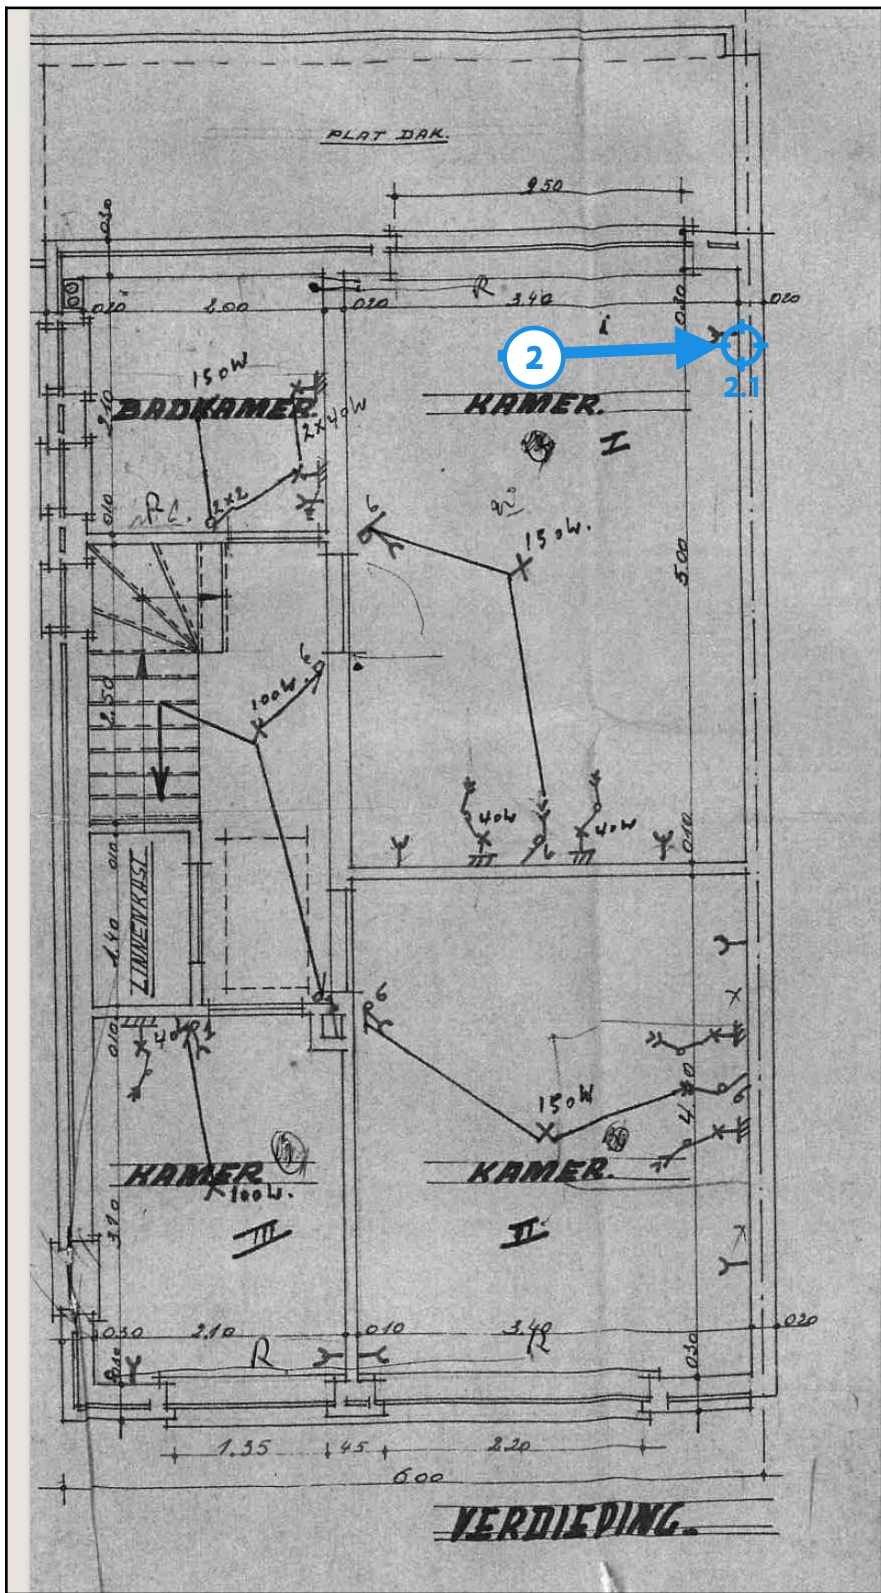
Plan 1.1: EERSTE VERDIEPING oud

2. Pleisterwerk muren	Geen asbest	-
2.1 Code: 202212003C	Mengmonster	-

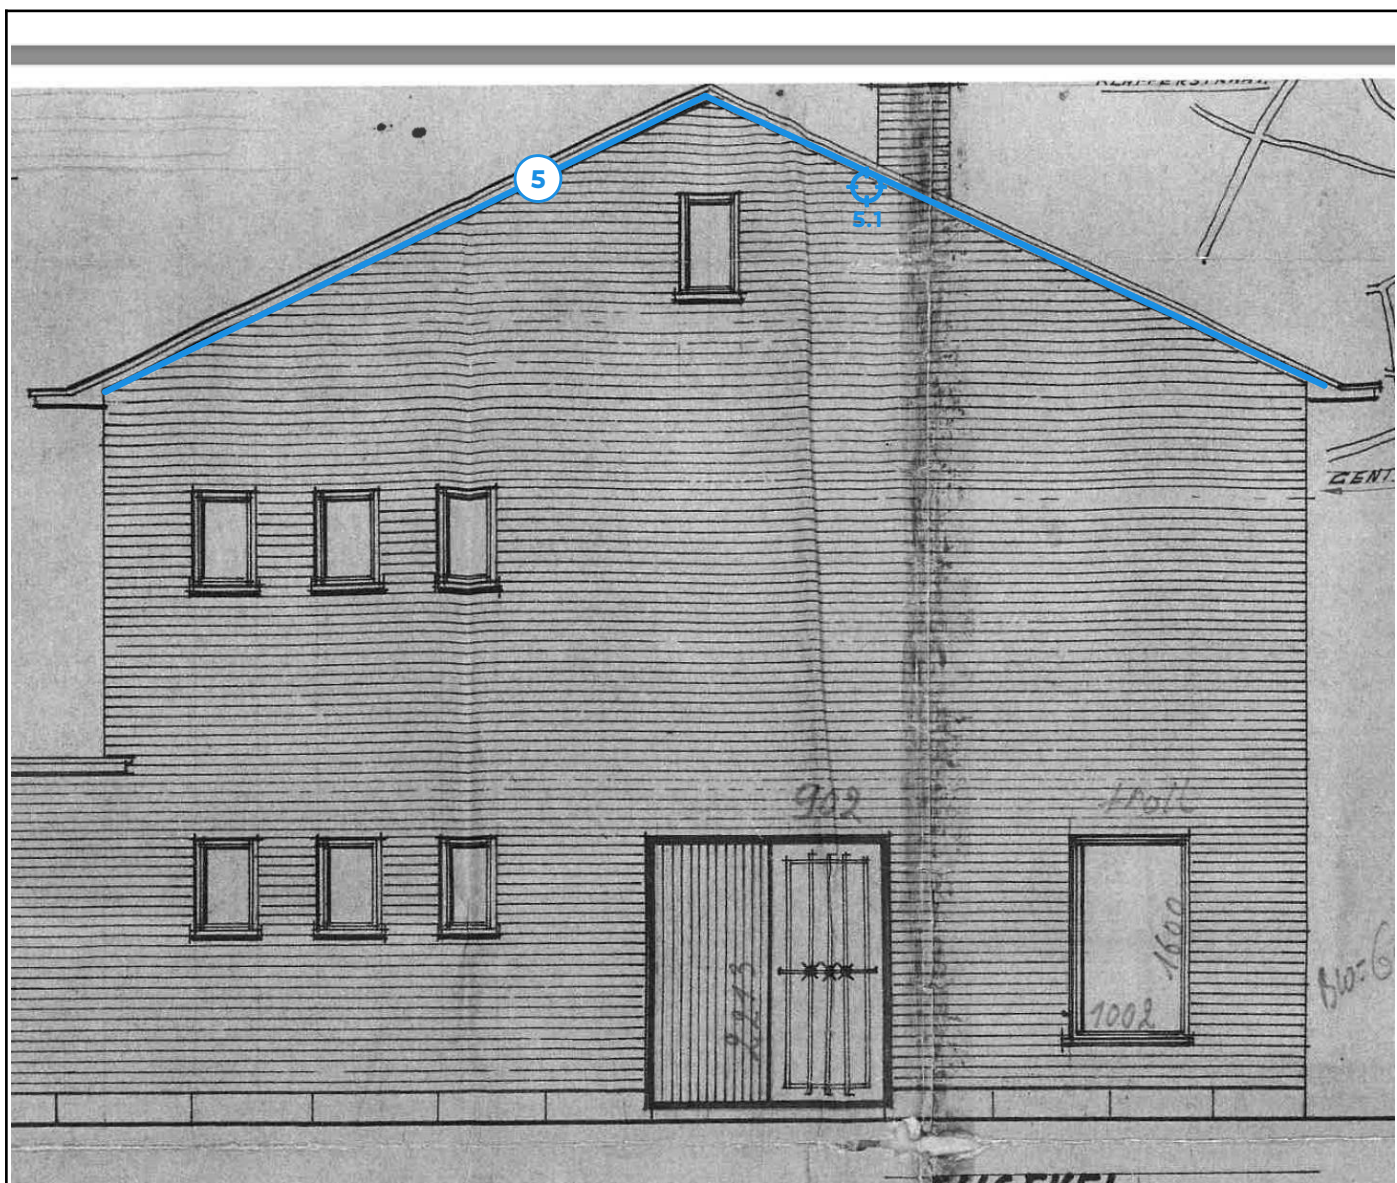
Plan 1.3: DOORSNEDE oud

Beschrijving	Type	Actie
5. Onderdak	Geen asbest	-
5.1 Code: 202212004A	Puntmonster	-

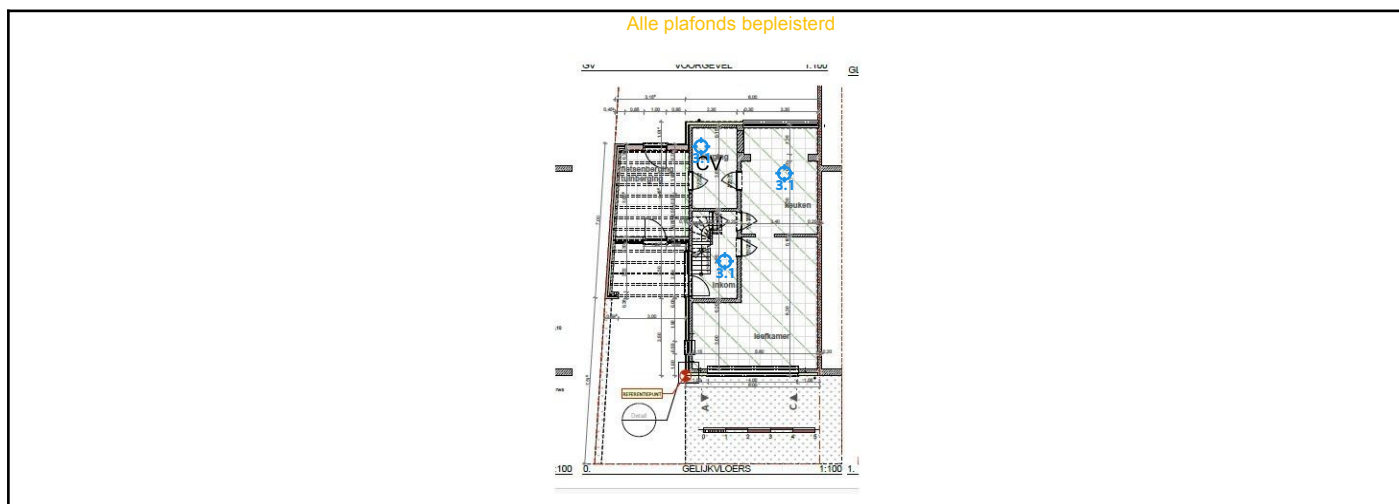
Plan 1.4: glv klapperstraat 220

Beschrijving	Type	Actie
3. Pleisterwerk plafonds	Geen asbest	-
3.1 Code: 1	Mengmonster	-

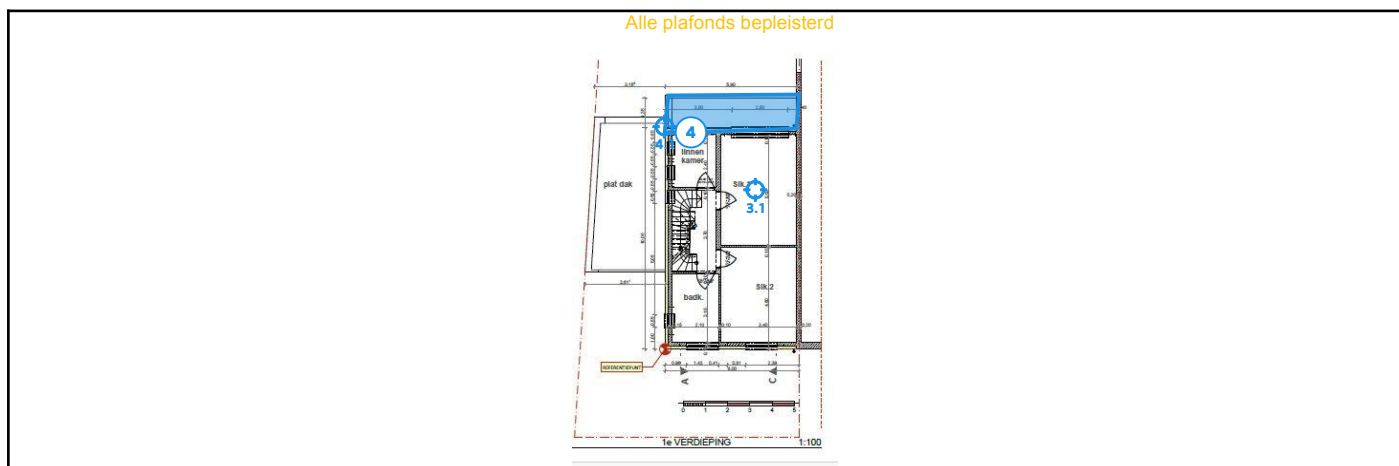
Plan 1.5: eerste klapperstraat 220

Beschrijving	Type	Actie
3. Pleisterwerk plafonds	Geen asbest	-
3.1 Code: 1	Mengmonster	-
4. Roofing op plat dak	Geen asbest	-
4.1 Code: 2	Puntmonster	-

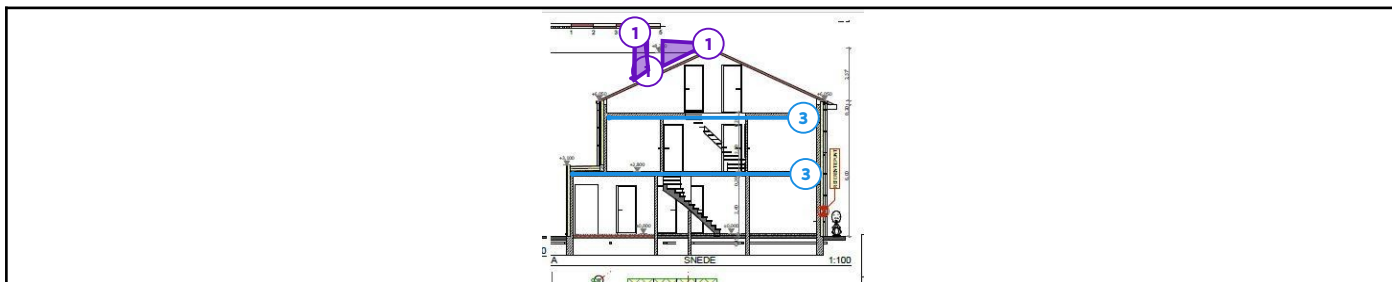
Plan 1.7: doorsnee klapperstraat 220

Beschrijving	Type	Actie
1. leien buurman	Advies	-
3. Pleisterwerk plafonds	Geen asbest	-

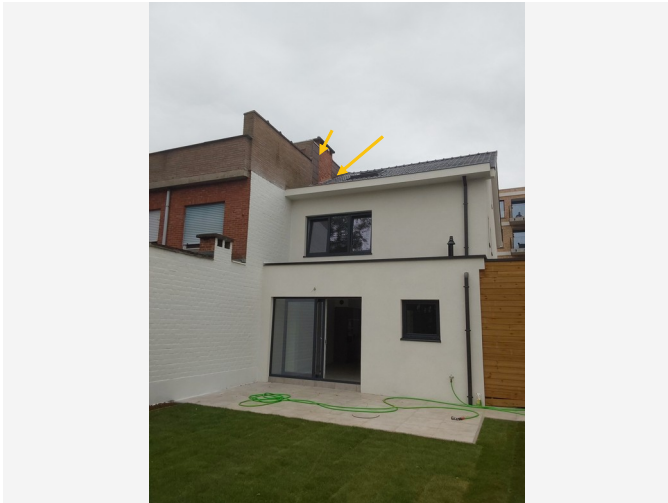
Vrije foto

Advies

Is van de buurman maar we zijn verplicht dit te melden.

Identificatiemethode	Redelijk vermoeden
Primaire drager	Wand buitenschil
(Asbest)materiaal	Dak- en gevelbekleding - Lei, shingle
Bindmiddel	Cement
Gebondenheid bindmiddel	Hecht

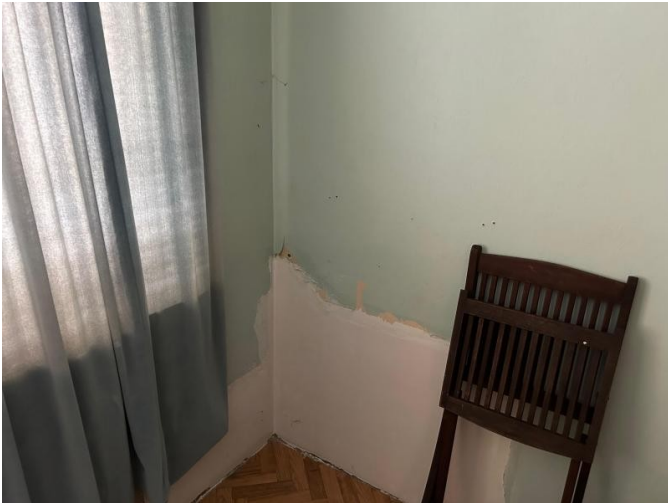
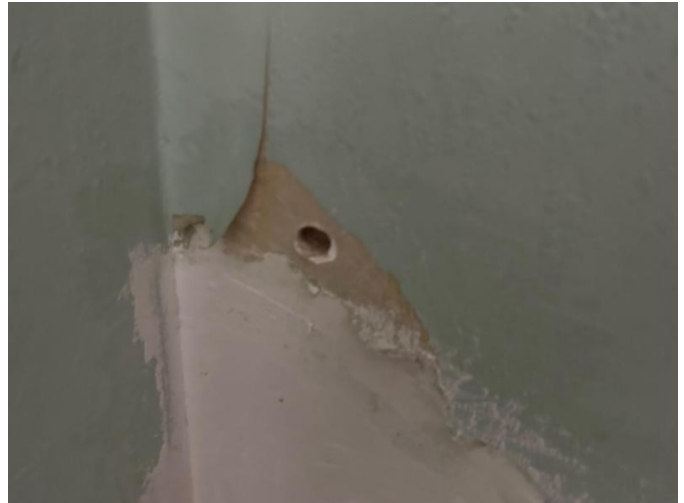
Fiche 2: Pleisterwerk muren

Conclusie

Geen asbest

#	Type	Referentie	Resultaat
2.1	Mengmonster	202212003C	Geen asbest

Beschrijving	Pleisterwerk muren
Omgeving	Binnen
Primaire drager	Binnenwand
Bindmiddel van materiaal	Gips - kalk
Gebondenheid op basis van bindmiddel	Niet-hechtgebonden
Hoeveelheid (oppervlakte - dikte - aantal)	• 190,00 m ² - 0,60 cm - 1 stuk
Totaal volume	1,14 m ³
Identificatiemethode	Vaststelling met monsternamen
Destructieve handeling voor identificatie	Nee
Opmerking	Overgenomen van het eerste attest, nu volledig gestript alle bezetsel afgekapt en nieuwe pleister. Zelf geen oude muurpleister meer kunnen detecteren. Renovatie 2024.

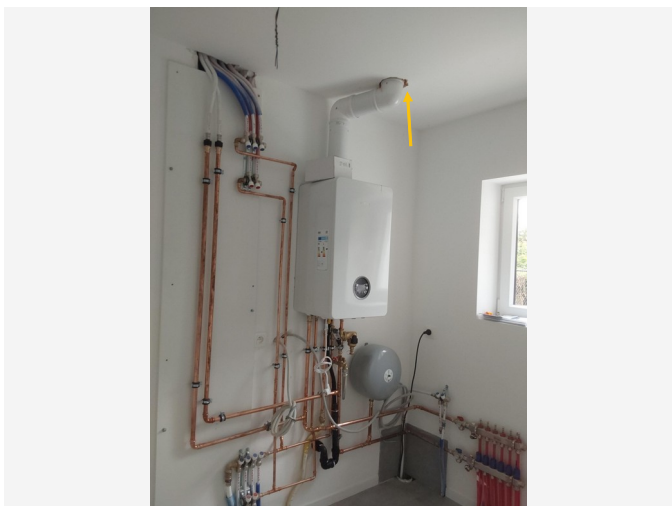
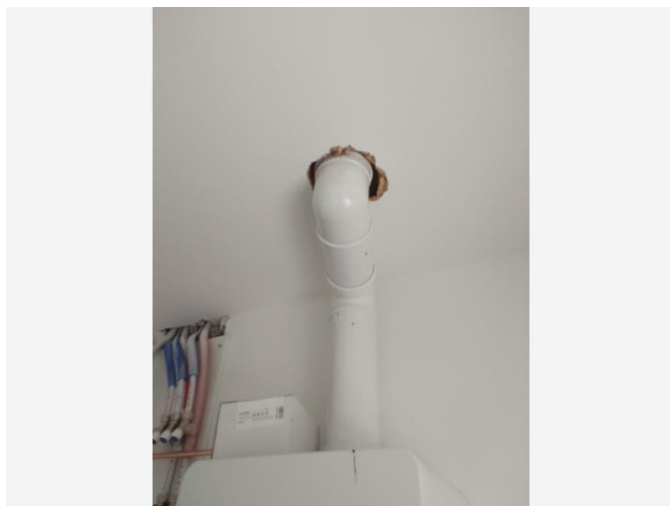
Fiche 3: Pleisterwerk plafonds

Conclusie

Geen asbest

#	Type	Referentie	Resultaat
3.1	Mengmonster	1	Geen asbest

Beschrijving	Pleisterwerk plafonds
Omgeving	Binnen
Primaire drager	Plafond
Bindmiddel van materiaal	Gips - kalk
Gebondenheid op basis van bindmiddel	Niet-hechtgebonden
Hoeveelheid (oppervlakte - dikte - aantal)	• 140,00 m ² - 0,30 cm - 1 stuk
Totaal volume	0,42 m ³
Identificatiemethode	Vaststelling met monstername
Destructieve handeling voor identificatie	Nee

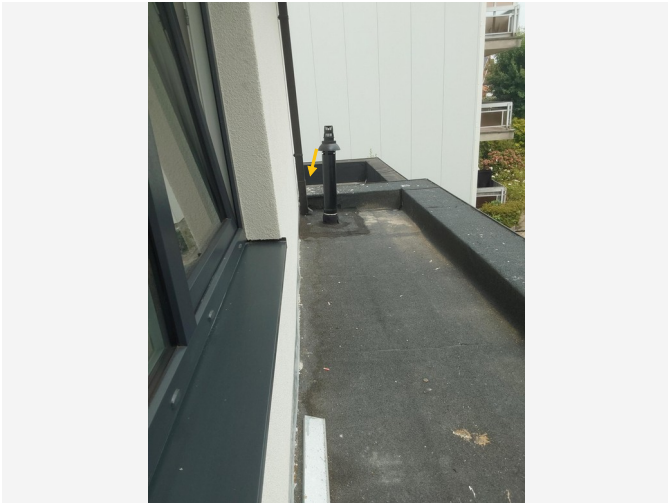
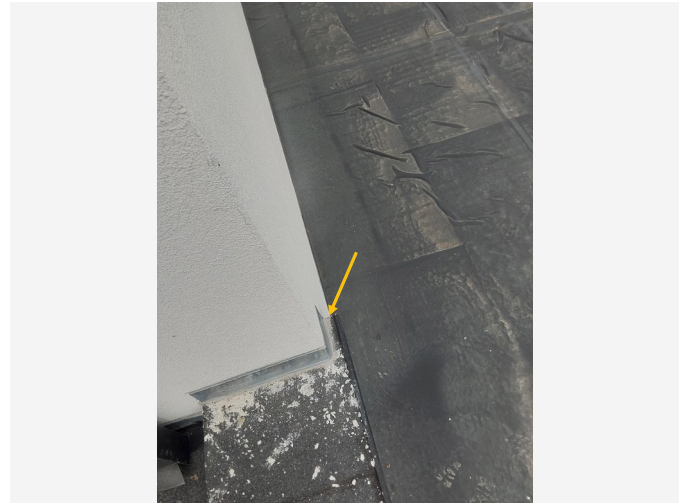
Conclusie

Geen asbest

#	Type	Referentie	Resultaat
4.1	Puntmonster	2	Geen asbest

Beschrijving	Roofing op plat dak
Omgeving	Buiten
Primaire drager	Plat dak
Bindmiddel van materiaal	Bitumen (roofing, teer, asfalt)
Gebondenheid op basis van bindmiddel	Hecht
Hoeveelheid (oppervlakte - aantal)	• 11,00 m ² - 1 stuk
Totale oppervlakte	11,00 m ²
Identificatiemethode	Vaststelling met monstername
Destructieve handeling voor identificatie	Nee
Opmerking	Alleen de bovenste laag bemonsterd.

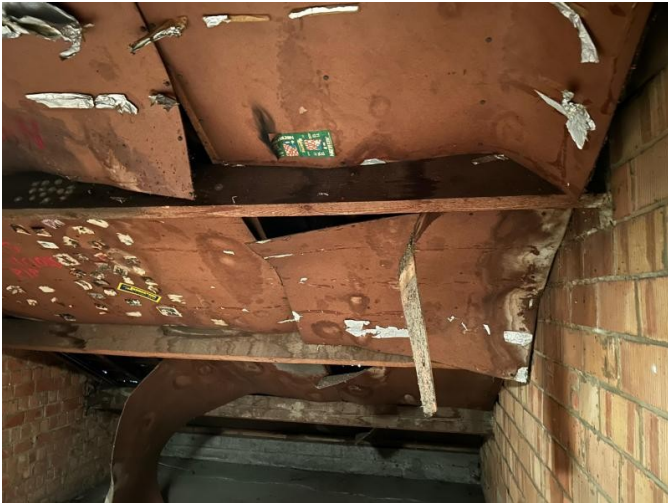
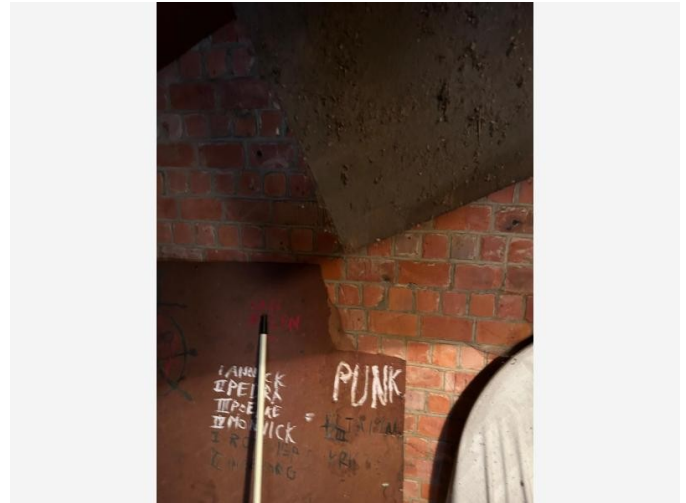
Fiche 5: Onderdak

Conclusie

Geen asbest

#	Type	Referentie	Resultaat
5.1	Puntmonster	202212004A	Geen asbest

Beschrijving	Onderdak
Omgeving	Binnen
Primaire drager	Schuin dak
Bindmiddel van materiaal	Karton - papier - viltachtig
Gebondenheid op basis van bindmiddel	Niet-hechtgebonden
Hoeveelheid (gewicht - aantal)	<ul style="list-style-type: none">• 10,00 kg - 1 stuk
Totaal gewicht	10,00 kg
Identificatiemethode	Vaststelling met monstername
Destructieve handeling voor identificatie	Nee
