Vann- og avløpsetaten

Overvåking av Oslos vassdrag 1980-2019

Effekten av tiltak på ledningsnett, miljøtilstanden
og tilførsler til fjorden

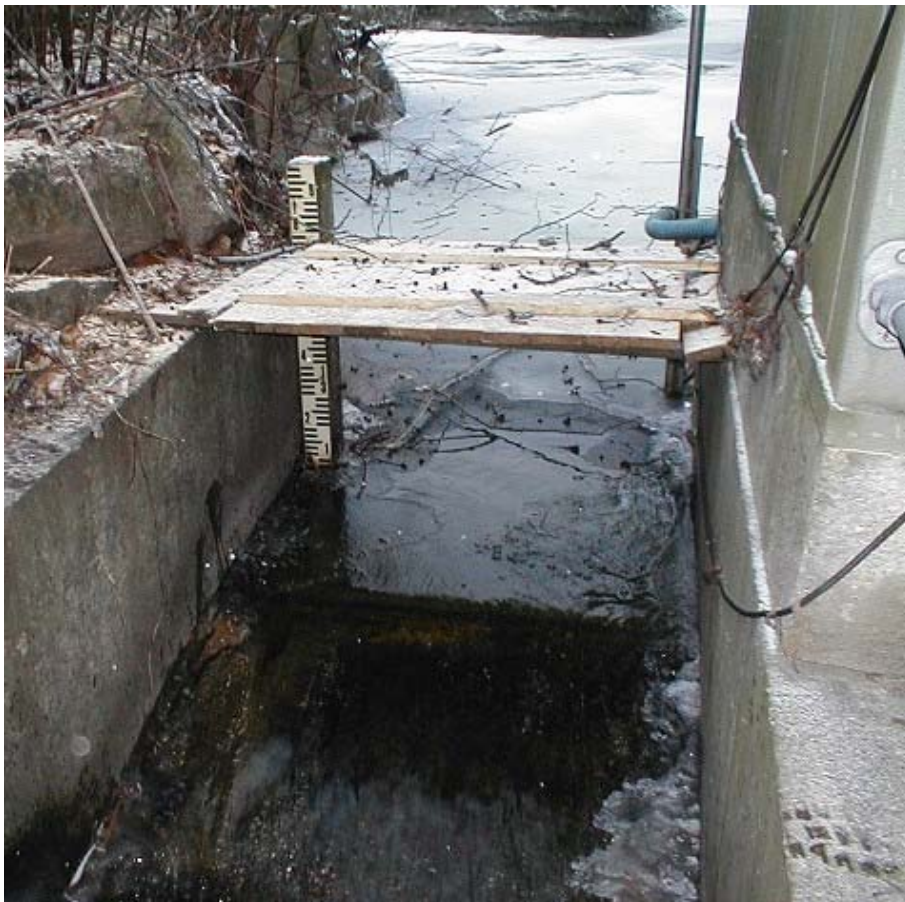
Bildet viser måleprofilen i Mærradalsbekken fram til 2020. Profilet er smalt og gir gode målinger ved lave og normale vannføringer. Ved stor vannføring oversvømmes det.

Kvaliteten på vannføringsmålingene er jevnt over gode, men varierer med forholdene. I noen av vassdragene er måleprofilene gode for lave vannføringer, som Mærradalsbekken (bildet) og Alna. De blir imidlertid oversvømt ved større flommer og målingene har dermed større usikkerhet. Andre igjen har relativt store usikkerheter ved lave vannføringer, som Hoffselva og Lysakerelva, men er gode ved flommer.

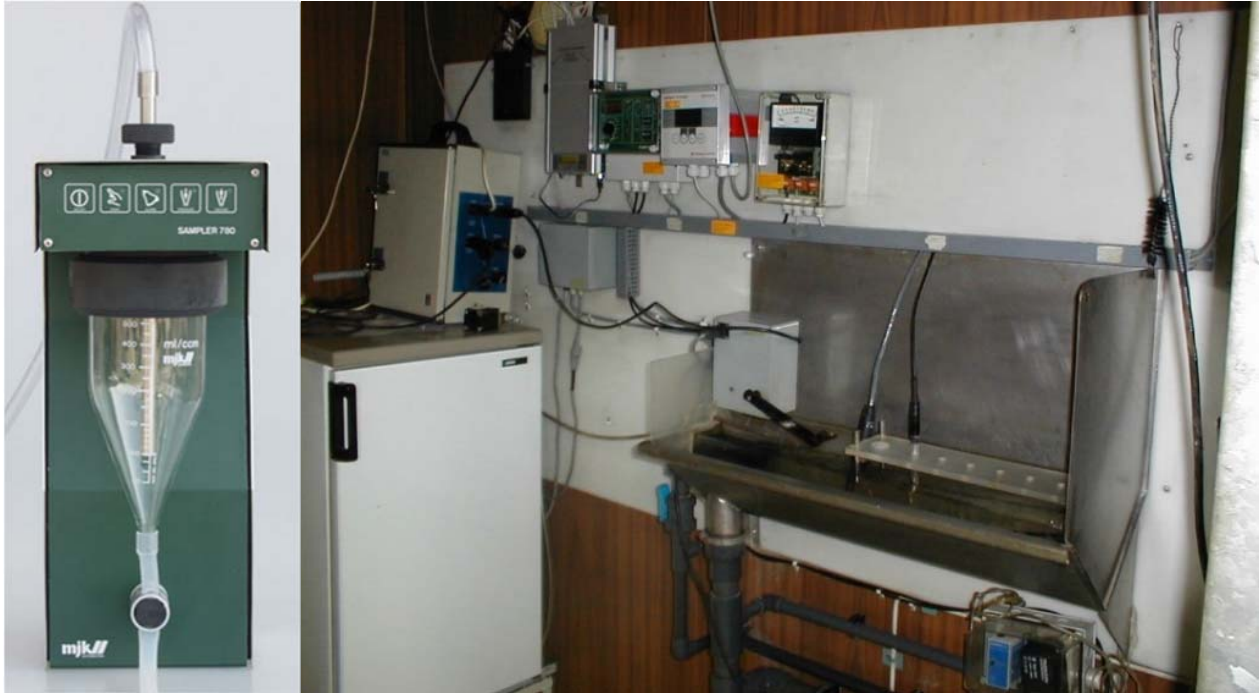
Fra starten av ble det montert en pumpe ute i elva/bekken som pumpet vannet inn i en 0,5 m lang plastrenne. Herfra tok en skjeprøvetaker ca. 5 ml vann som rant ned i en beholder i kjøleskapet. Prøvetakeren ble styrt av vannføringsmåleren, slik at det ble vannføringsproporsjonale blandprøver. Prøvene ble normalt hentet inn en gang i uken. Bildet nedenfor til høyre viser en målestasjon rundt år 2000 med vannrenne og skjeprøvetaker.

På slutten av 2009 ble pumpen og skjeprøvetakeren byttet ut med vakuumpøvetaker fordi det ble vanskelig å få tak i nye skjeprøvetakere. Fra vakuumpøvetakeren (bildet oppe til venstre) ble det lagt en slange ut i elva med et munnstykke. Dette ble plassert ute i strømmen, et stykke opp fra bunnen. Prøvene, ca. 20 ml, ble ført ned i dunken i kjøleskapet. Ved Ljanselva beholdt man pumpa, men skiftet ut skjeprøvetakeren med en vakuumpøvetaker.

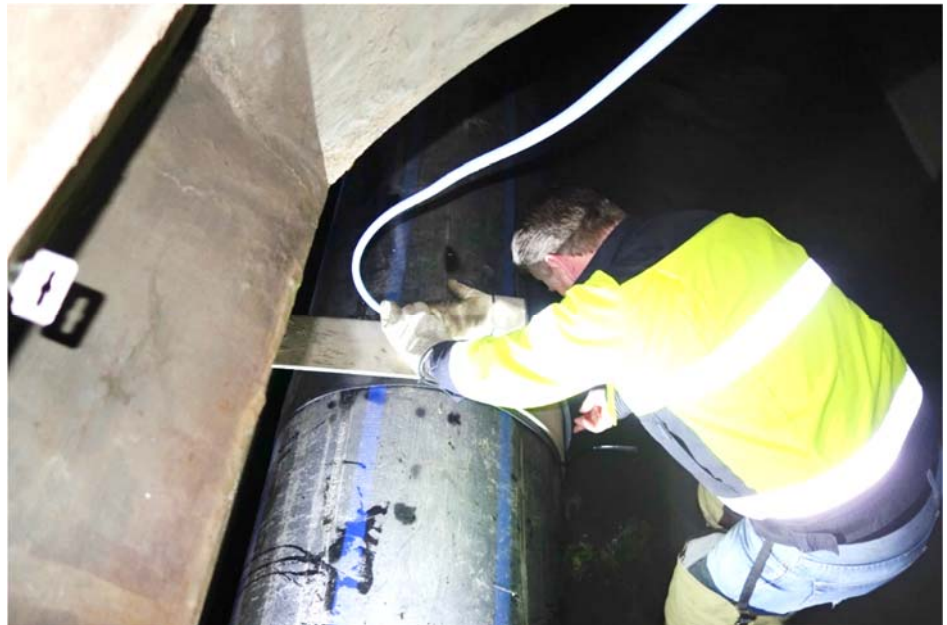
Bildet viser Finn Paulsen som monterer prøvetakings- og måleutstyr i Hovinbekken. Han hadde ansvaret for drift og vedlikehold av alle prøvetakingsstasjonene fra 1987 til 2016.

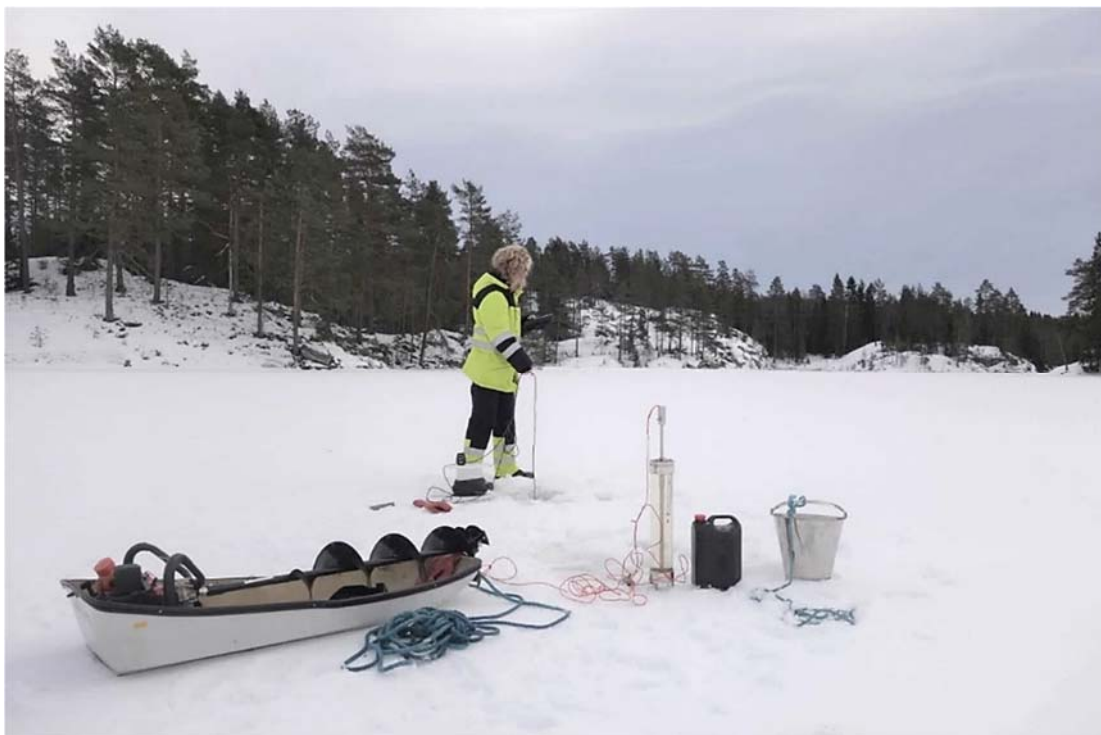
Oksygenmengden ble målt på forskjellige dyp og i de fleste årene bare fra isen. I starten ble vannprøvene analysert for oksygen på laboratoriet, men de seinere årene er det brukt en oksygensensor på stedet. Samtidig ble temperaturen registrert på de forskjellige dypene. I den isfrie perioden ble siktedypet og siktefarge bestemt.

Bildet viser Toril Giske som er ute for å ta prøver og måle oksygen i Sværsvann.

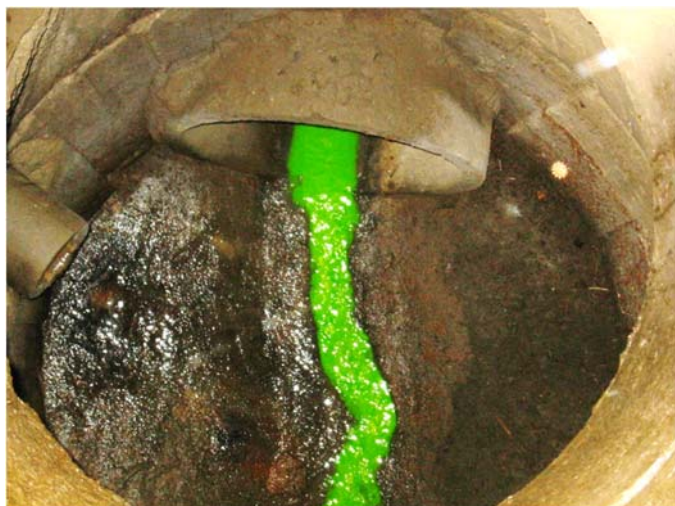
Bildet viser en kum med overvannsledninger. Spillvann er farget grønt (med uranin) og fargen ble funnet igjen i overvannsledningen på grunn lekkasje eller feilkobling. (Foto: VAV).

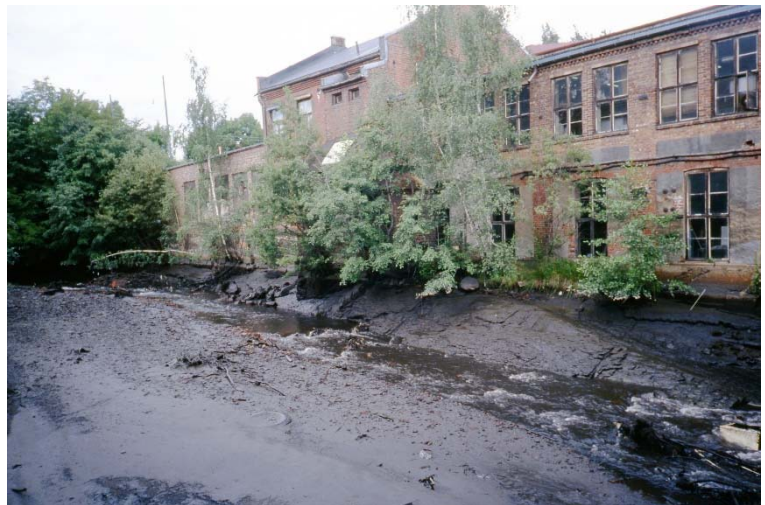
Bildet viser dammen ved Mytens verksted. Vi ser store mengder sedimenter som i stor grad var glødeskall fra valseverket i Nydalen. Glødeskallet fra dammene i Akerselva i 1989 i samarbeid mellom kommunen og forurenser. Sedimentene ble deponert på Havnajordet ved Nydalen.
Foto: Per Halberg, VAV.

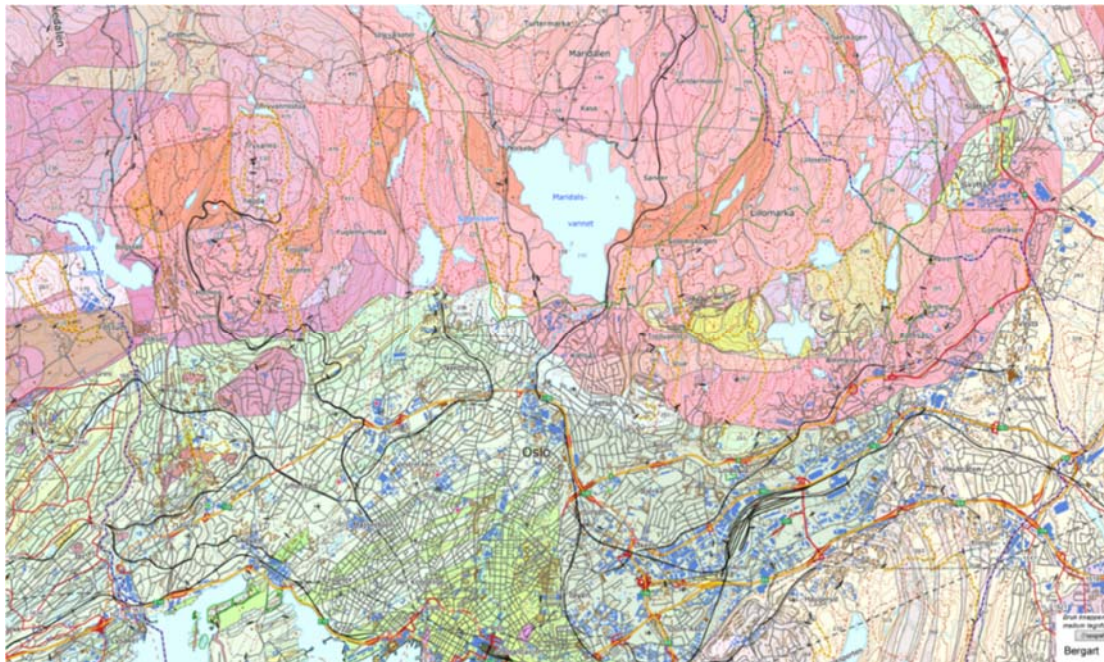
Kartet nedenfor (fra NGU) viser de vulkanske bergarter med røde fargene, og gult viser sedimentære bergarter.

Under ca. 150 m.o.h. var dyrkingsforholdene best, og der bosatte folk seg, og byen utviklet seg. I områdene mellom de forskjellige bergartene skjer det at man får en opphopning av metaller, og her har det i noen tilfeller vært gruvedrift. Det gjelder blant annet gruver og skjerp ved Sognsvann hvor man tok ut jernmalm. Driften startet på 1700-tallet, men det var ikke drift i lang tid. Også rundt Alnsjøen har det vært gruvedrift. På 1700- og 1800-tallet ble det tatt ut kobbermalm, men i liten mengde.

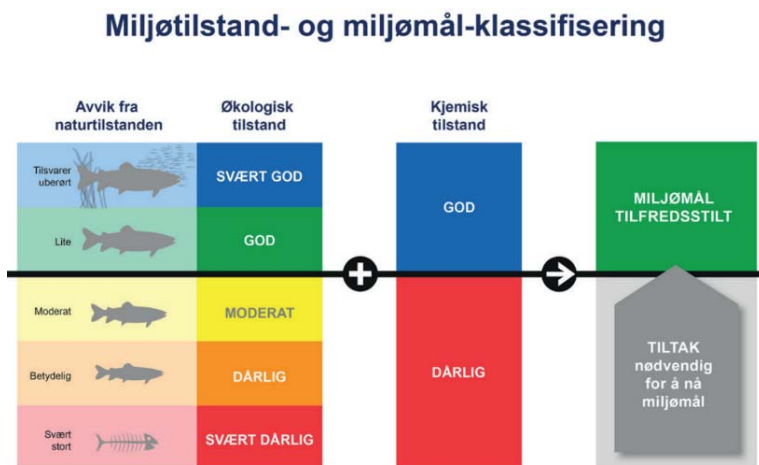
Ut fra undersøkelsene kan man si hvor god miljøtilstanden er, i fem kategorier. Tilstandene svært god og god angir tilfredsstillende tilstand, og i disse lokaliteten er det ikke krav om tiltak. I lokaliteter hvor det er moderat til svært dårlig tilstand er det krav om å gjøre tiltak slik at det blir minst god økologisk tilstand. Figuren er fra miljødirektoratets rapporter.

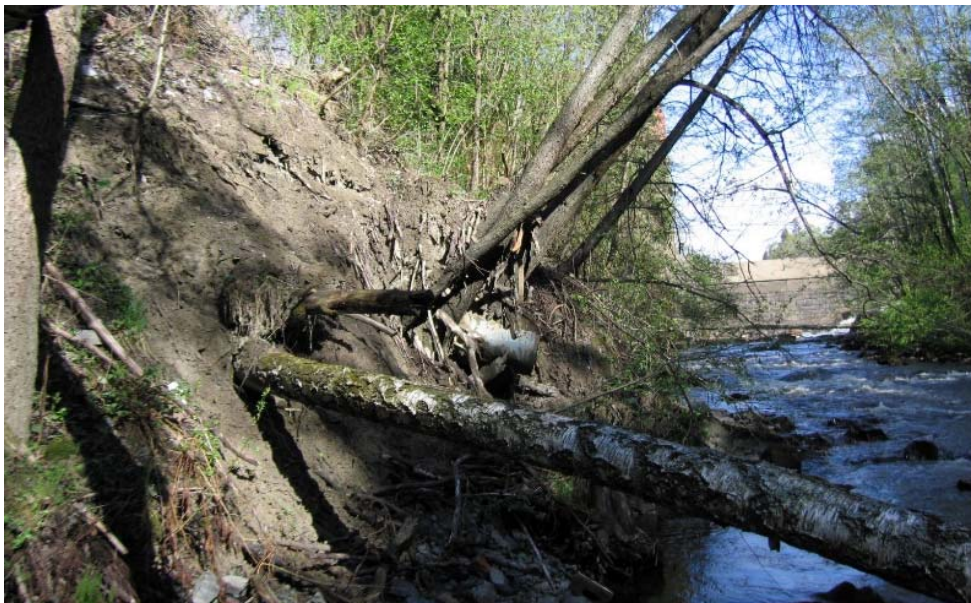
Bildet viser erosjon nedstrøms Grinidammen ved Lysakerelva. Naturlig eller en gammel fylling?

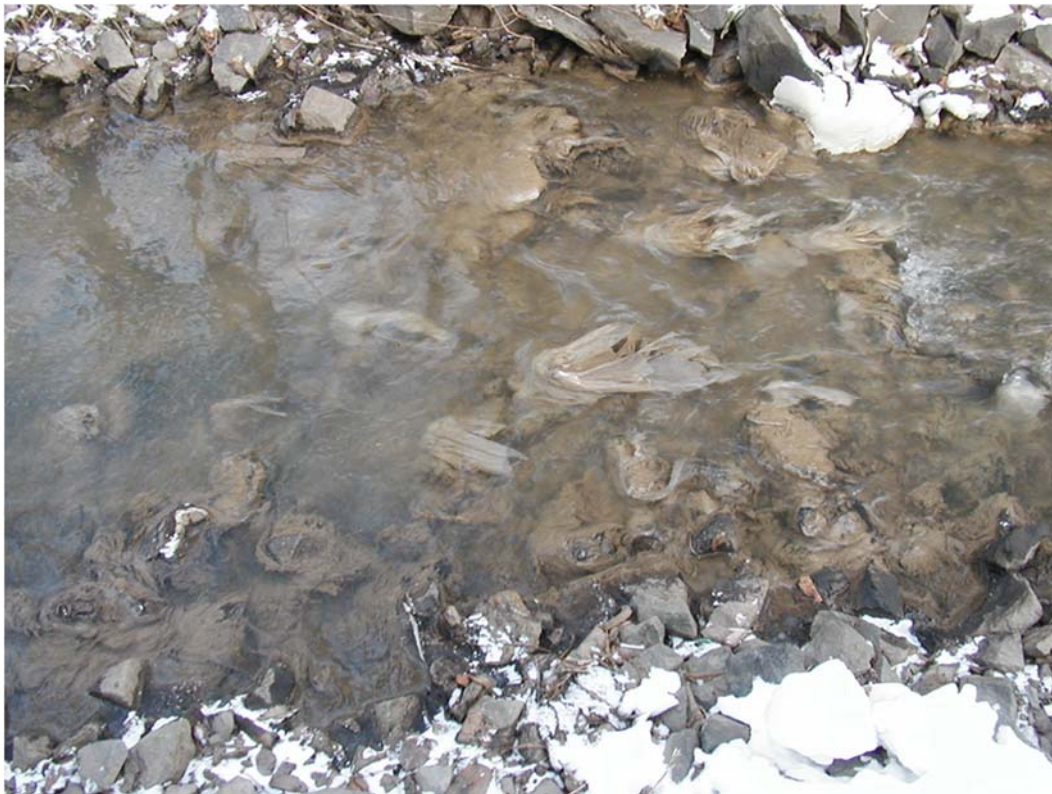
Bildet viser resultatet et overløp av spillvann til Hovinbekken.

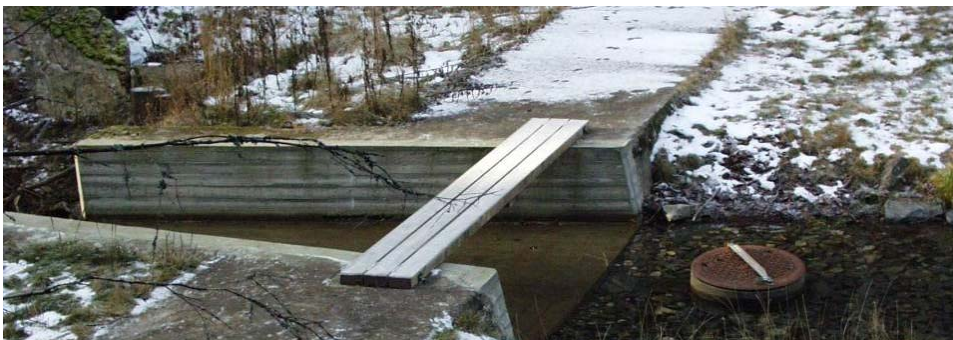
Bildet viser utløpet av Lutvann slik det ble etter rehabiliteringen i 2011 (foto: Vannkilder).

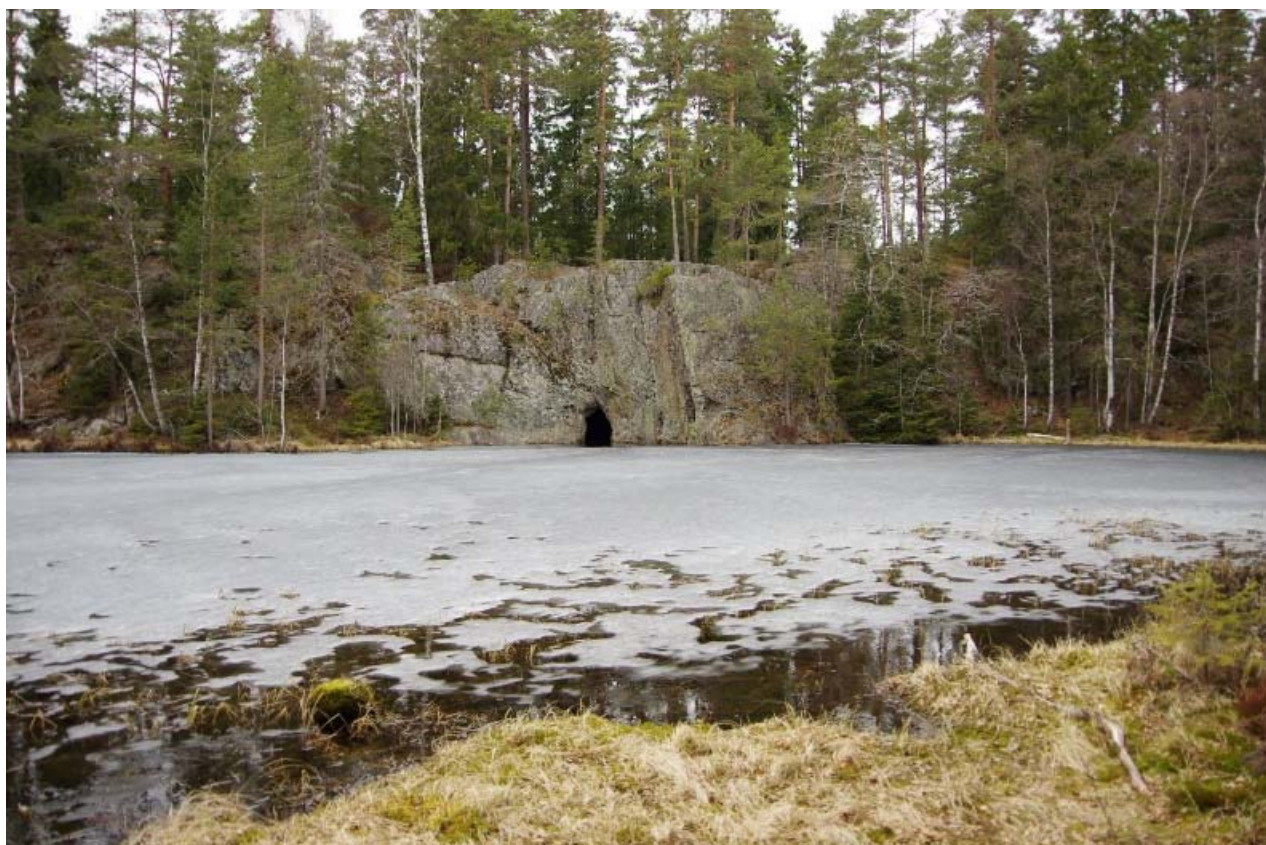
Bildet viser Kroktjern med tunellen som fører vannet over til Lutvannet. Tunellen sikret drikkevann til gamle Aker kommune.

Da Lutvannet ble drikkevannskilde så laget man en tunell fra Kroktjern (se bildet) for å få mer vann til Lutvannet. Samtidig forandret man på leiet til den gamle bekken slik at den rant til Lutvannet istedenfor til Lutvannsbekken. Senere er den igjen overført til Lutvannsbekken.

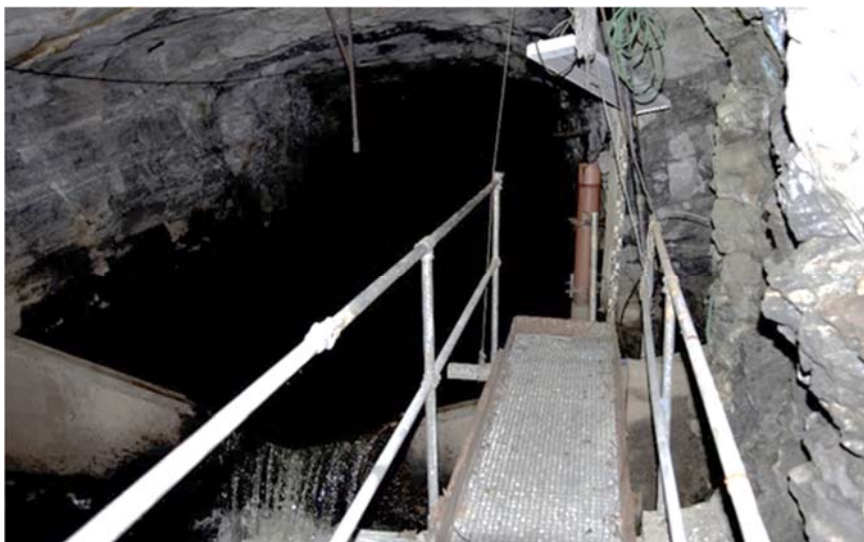
Bildet viser målepunktet i tunnelen til Ljanselva. Vi ser gangbanen, måleprofilen, målestaven og målerøret med trykkcella.
