Limnolog Arne Andersen

Rådgiver i Natur og Miljøspørsmål

Andersen A 2021: Limnologisk undersøkelse av Ljanselva i forbindelse med
høy ledningsevne
Rapport for Miljøprosjekt Ljanselva.

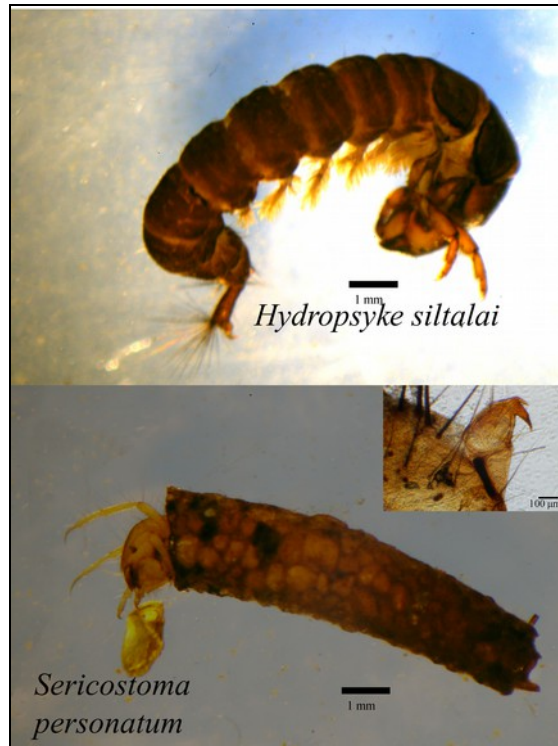
Figur 1-6.8-8-1 Vårfluer *Hydropsyche siltalai* er en nettspinnende vårflue. *Sericostoma* er et eksempel på husbyggende vårflue. Innfelt nærbilde av en "halekrok" som vårfluen bruker til å holde på huset.

Vårfluer *Tricoptera* er en artsrik insektgruppe med ca. 190 arter i Norge. Mange vårfluer bygger hus av ulike materialer. Både materialvalg og byggemåte er karakteristisk for arten. Andre arter spinner nett, som de bruker til å fange mat i rennende vann. Noen arter, for eksempel slekten *Ryacophila*, lever som rovdyr uten å spinne nett.

Nettspinnende vårfluer er spesielt sårbare for stort partikkelinnhold i vannet, fordi nettet tettes av uspiselig materiale.

Nettspinnende (og frittlevende) vårfluer regnes generelt som mer følsomme for forurensning enn husbyggende. Forekomst av husløse vårfluer tyder på brukbar vannkvalitet.

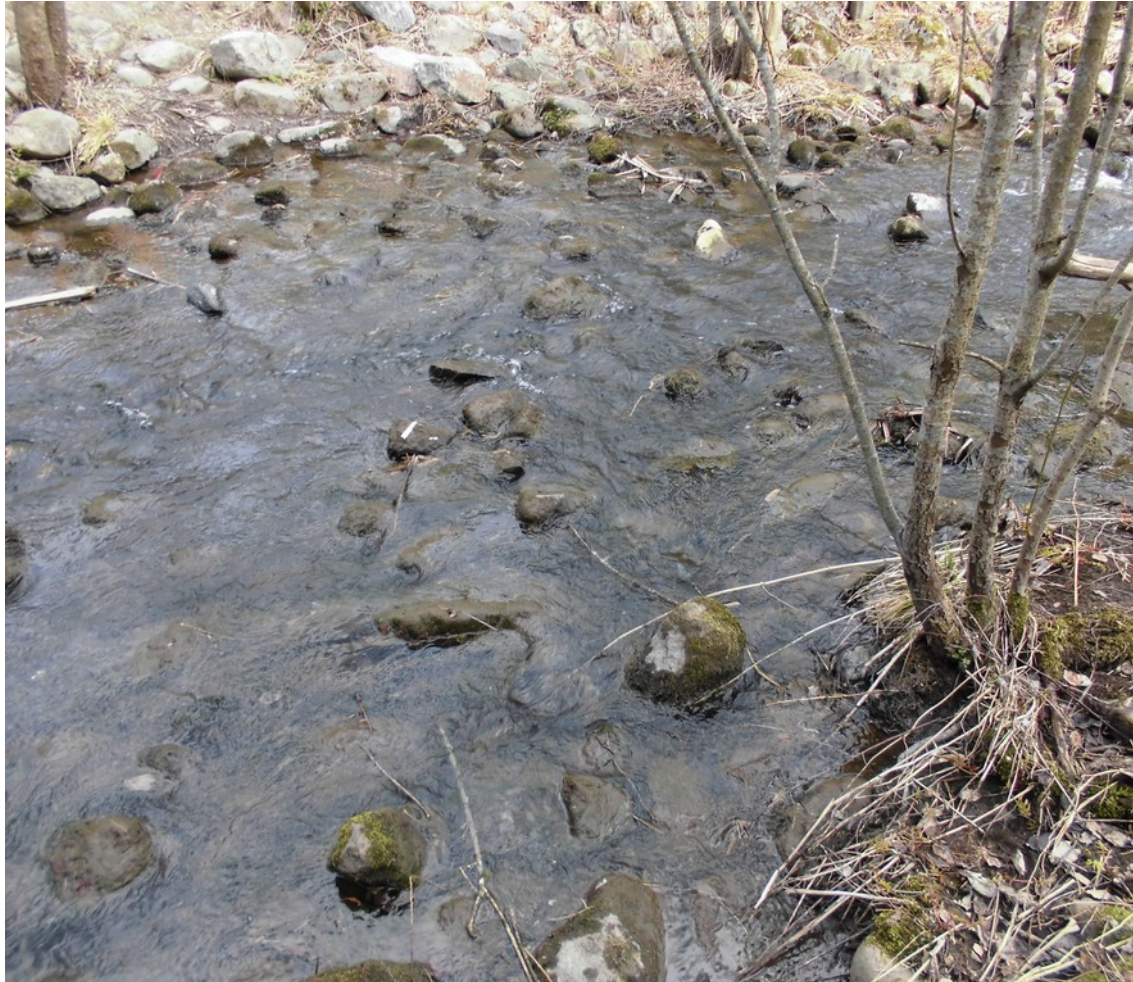
Figur 8.1-9 Stasjonen rett nedenfor Sagdammen var preget av rødalgen *Lemanea fluviatilis*.
Vannkvaliteten var god.

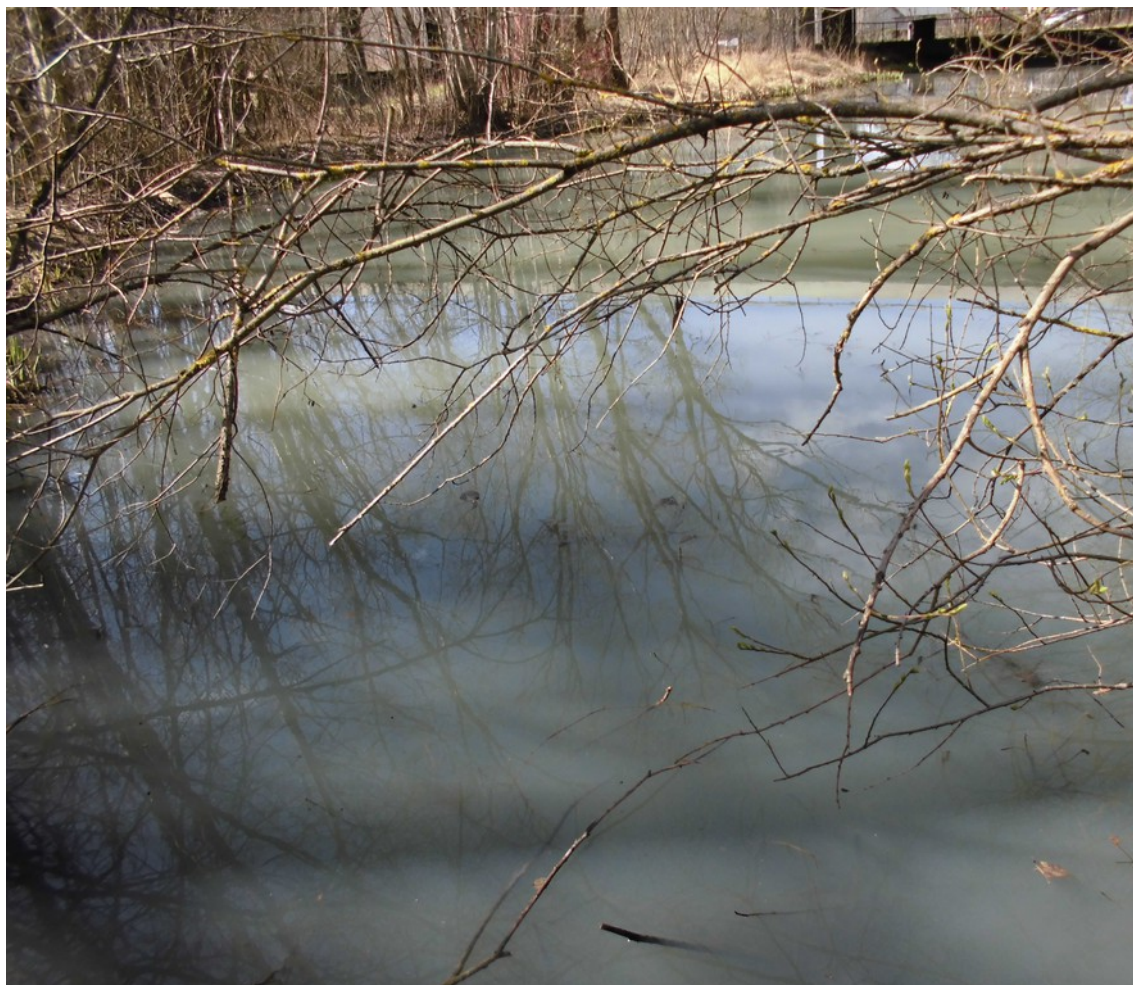
Figur 8.1-10 Rensedammen i Skulleruddumpa

Vannet var blakket, og vannkvaliteten dårlig. Det betyr at dammen virker etter hensikten, og fanger forurensning som ellers ville gått i elva.

Når det gjelder Rensedammen, så var det forventet at vannkvaliteten skulle være dårlig, i og med at den skal fange forurensning fra veien. Dyr og planter bidrar til å binne og bryte ned forurensningene.

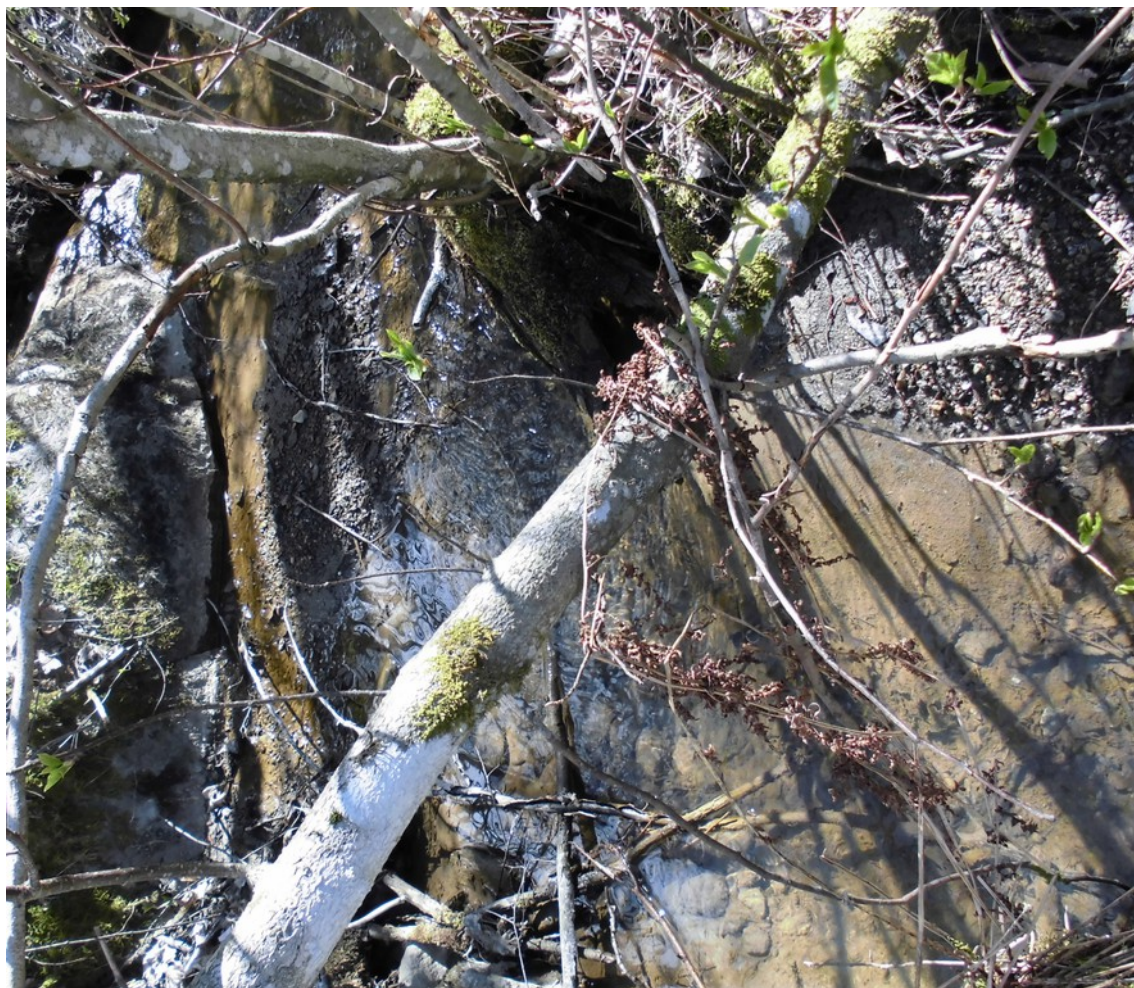
Figur 8.1-11 Myrerbekken nedenfor Åsland.

Vannet var klart, det var lite dyreliv, men god vannkvalitet. Mye av vannføringen var renset avløp fra Åsland.

Målet ved denne undersøkelsen var å se om saltinnholdet i vannet hadde virkning på dyrelivet. Selv det høye saltinnholdet i Myrerbekken ser ikke ut til å hatt en virkning.

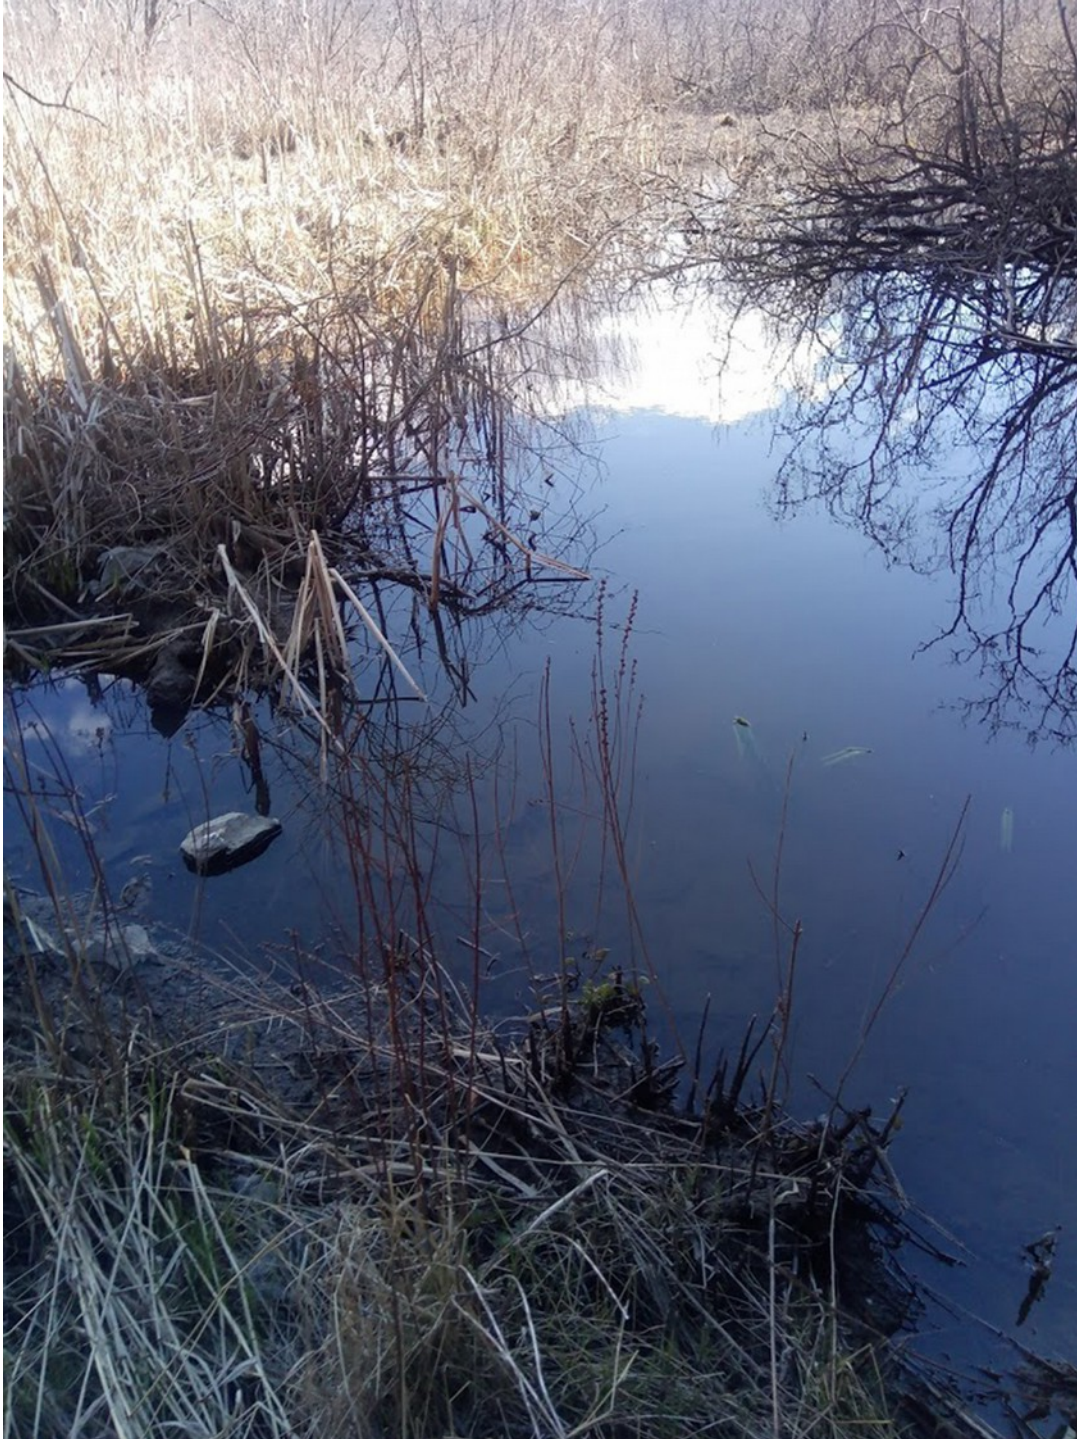
Figur 8.1-13 Utløpet av Gjersrudtjern

Her ble det funnet flere sneglearter, blant annet storskivesnegl *Planorbarius corneus*. Det var mange eggmasser fra vårfluer. Vannkvaliteten var god/mindre god.

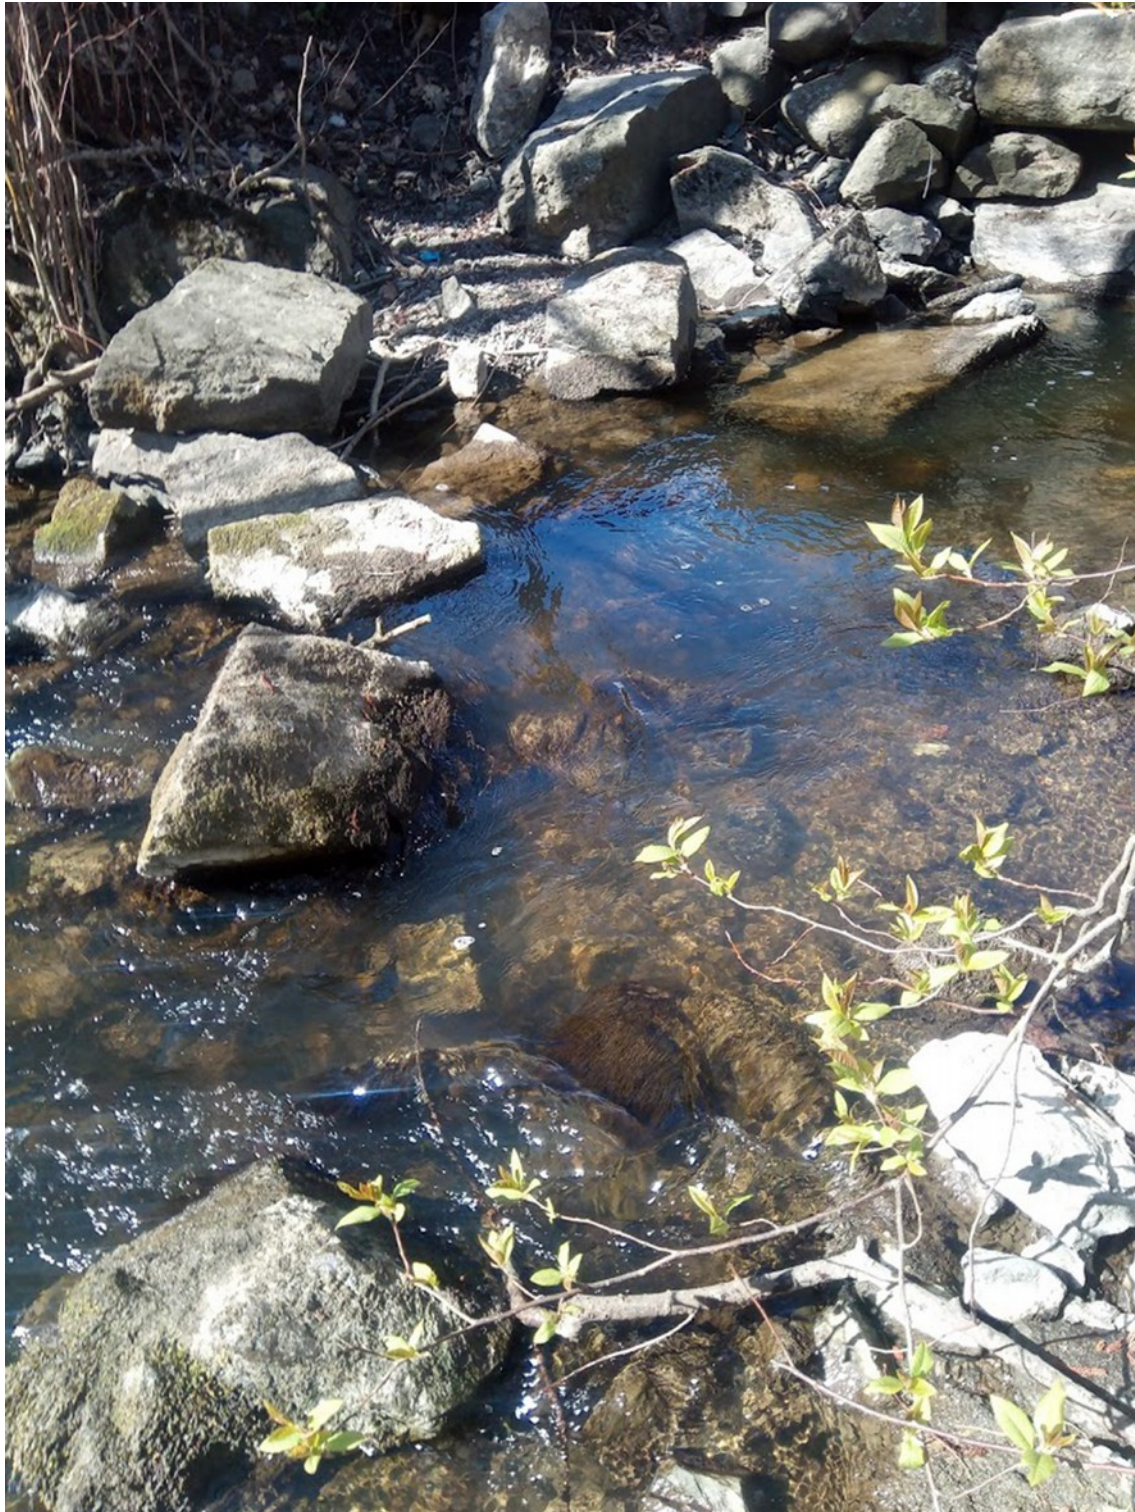
Figur 8.1-15 Ljanselva ved Hauketo

Vannet var klart, det var mye av rødalgen *Lemanea fluviatilis*. Tynt med bunndyr gjør det vanskelig å vurdere vannkvaliteten, indeksene spriker. Totalinntrykket er likevel god vannkvalitet.
