Sejlet - Problemer med badeværelses håndvaske overløb

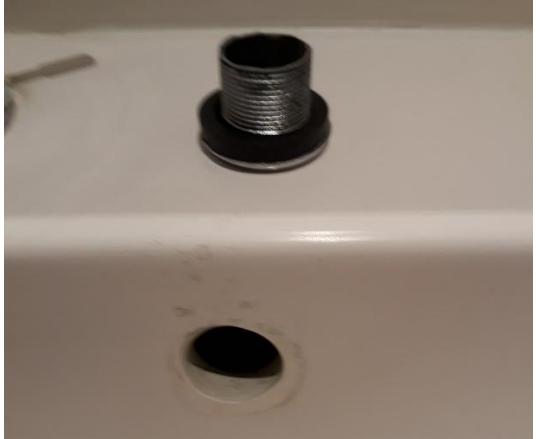
Pkt.	Beskrivelse	Foto
1	<p>Problemet vist sig med at det var lige pludselig vådt men lugtende sort vand i underskabet, jeg troede vandlåsen var utæt. Det vist sig at det var faktisk overløbsfitting der var knækket så slangen var gået løst. Fitting var nærmeste opløst der hvor det var spændt</p>

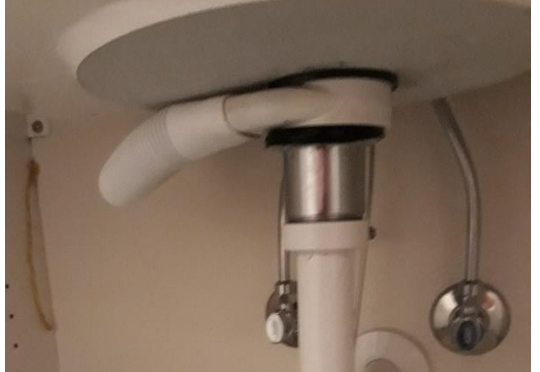
2	<p>Det medført at slangen pegede ned ad således at vandet kunne løbe den vej i stedet for ud i vandlåsen. Fordi overløbsslangen var delvist fyldt men sort slam var det det der blev skyllet ud.</p>

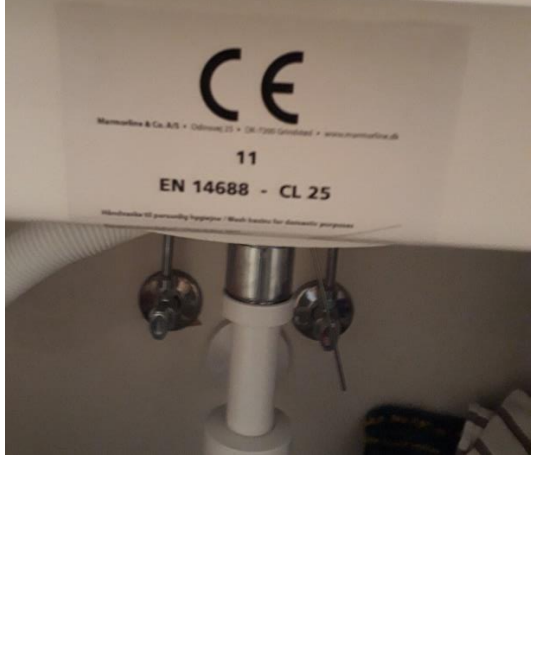
3	<p>Jeg tog fittingen med til flere VVS grossister i byen som ikke kunne identificere den. Jeg var ind i Invita køkken som ment nok at det var en Marmorline vask men sagde jeg skulle kontakte Invita i Ålborg der ståede for projektet. Der gjorde jeg så som bekræftet at der var Marmorline. Jeg blev kontaktet af</p> <p>Karl Elbæk</p> <p>Tlf.: 76 72 01 25 Dir.: 30 53 79 08 Mail: ke@marmorline.dk</p> <p>Han bed mig bekræfte målet på overløbshullet og oplyst mig at designet var ændret som jeg var nødt til at købe en nye sæt med slangen og det hele for at udskifte det.</p>

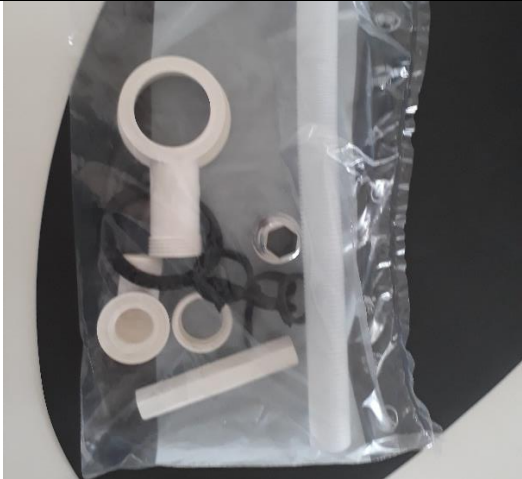
Pkt.	Beskrivelse	Foto																				
4	<p>Det var ikke på garanti mere, så jeg kæbt sættet til 175 kr.</p> <p>Jeg har købt 3 ekstra sæt som jeg får bestyrelsen til at deponere i tavlerummet. Så kan vi afregne per mobilepay</p> <p>Jeg prøvet så at udskifte det hel men det vist sig at bundeventilen ikke var langt nok til den nye rør-købling så det kunne ikke spændes sammen.</p>

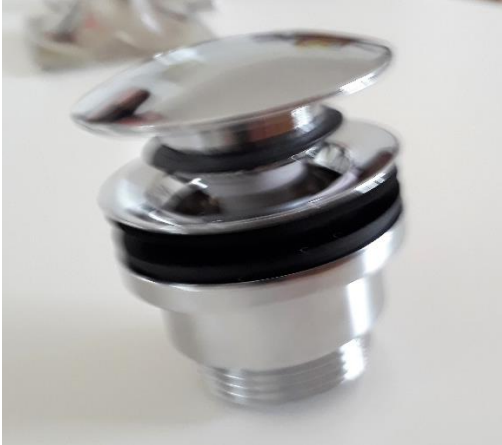
5	<p>Så ringede jeg til VVS'eren og han kunne bekræfte at det ikke passede sammen. Det vist sig at han ikke kunne finde en bundeventil med samme lukke funktion med den rigtig mål. Derfor var har nødt til at bruge en med tryklukke mekanisme</p>

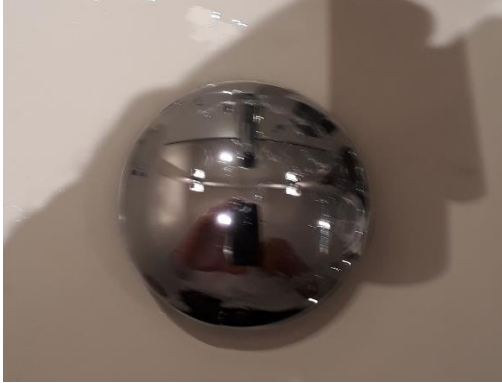
6	<p>Det ser Ok ud i vasken, og faktisk fungere bedre end det gamle. Men der var lidt problemer med at få det tæt med det sæt fra Marmorline som ikke passede helt til vasken.</p>

7	<p>Til sidste lykkes det. Bundeventilen kostede 425 kr, og det tog 1,5 time at skifte. Vi brugt Sanderum VVS, som vi har altid haft god erfaringer med. Lars (ejereren) er nu ind i problematikken og kan kontaktes per 40 16 77 70 info@sanderum-vvs.dk</p>
